# Bomen Effect Analyse Johanneskerk Laren

| Projectnummer: | PRPFA23-00342 |
| Opdrachtgever: | Protestantse gemeente Laren<br>Ter attentie van Woudstra architecten |
| Datum: | 2 november 2023 |

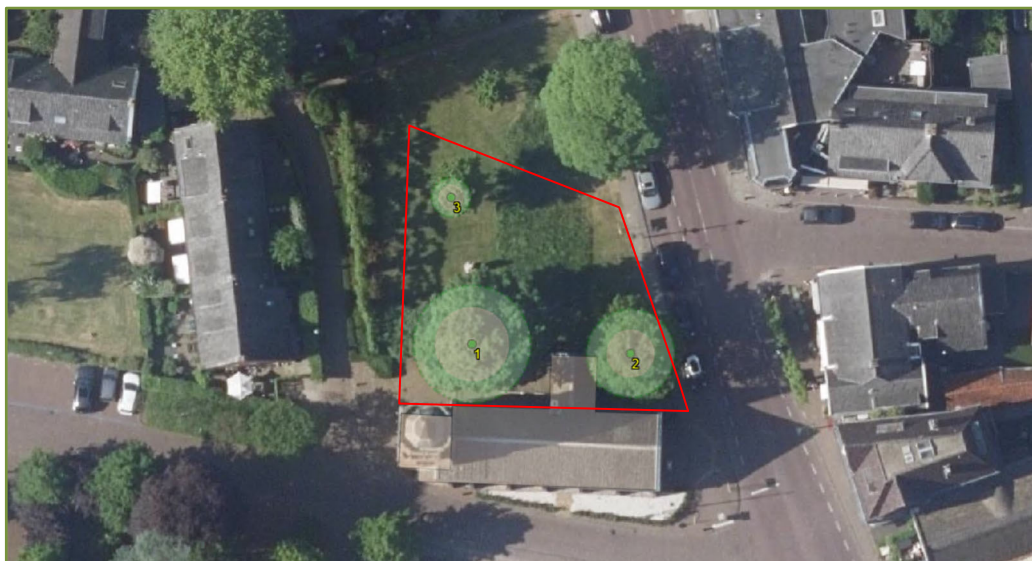
De projectlocatie ligt aan een doorgaande weg in het centrum van Laren. Binnen het onderzoeksgebied (rode kader figuur 1) staan twee particuliere bomen (1 & 2) en één gemeentelijke boom (3). Het betreft drie solitaire bomen op een gazon aan de westzijde van de kerk langs de openbare weg. De bomen maken onderdeel uit van de lanenstructuur zoals opgenomen in het groenbeleidsplan van de gemeente Laren.

Figuur 1: Luchtfoto projectgebied en betreffende bomen 1-3 Onderzoeksgebied bij benadering binnen het rode kader.

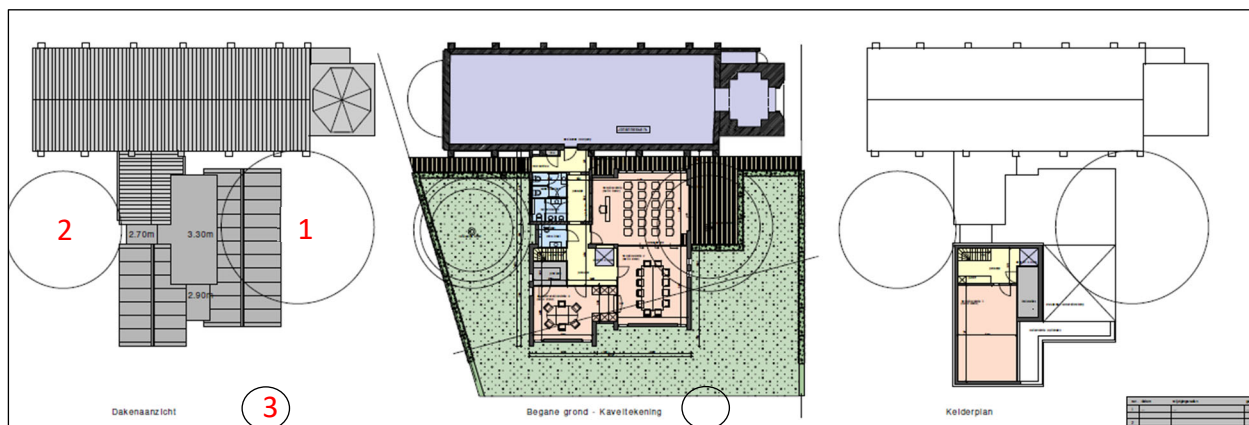
Aan de westzijde is men voornemens twee geschakelde woningen te realiseren wat direct binnen de invloedssfeer van de bomen 1 en 2 zal worden uitgevoerd. Boom 3 krijgt mogelijk indirect met de ontwikkeling te maken.

Figuur 3: toont de plattegronden met daarop de bomenpositie en de geplande bouw.
