# CONSTRUCTIEVE BESCHOUWING

## MOGELIJKHEDEN BEHOUD BAKSTEENMOZAÏEK

**project:** 20240753  
**omschrijving:** RIJSWIJK – Haalbaarheid behoud kunstwerk Marimbahal

**document:** GDV-20240753-CB01  
**revisie:** a  
**datum:** 12 augustus 2024  
**status:** Definitief

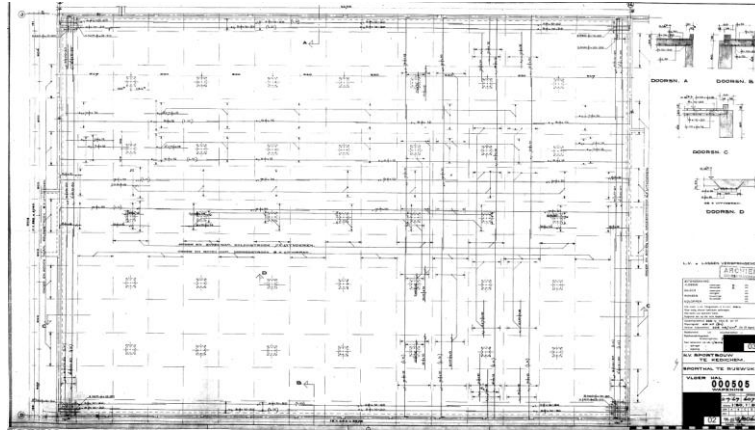
Tekening 4: Fundering en begane grondvloer

Voor wat betreft de draagconstructie van de hal (waarschijnlijk voornamelijk een staalconstructie) zijn helaas geen tekeningen meer aanwezig, anders dan tekeningen van de fundering, waaruit blijkt dat de sporthal is gefundeerd op palen. Onder de wanden is een balkenrooster aanwezig. De vloer is met een kolomkop direct op de palen aangebracht.

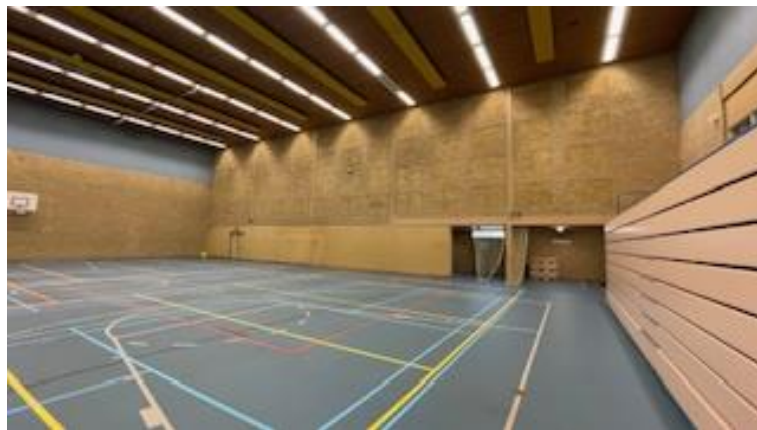
Foto 3: Interieur hal; links is achtergevel

Bij het bezoek is geconstateerd dat de eerdere veronderstelling dat de hoofddraagconstructie een staalskelet is, kon worden bevestigd. Deze staalconstructie is echter door de afwerking van dak en gevels voor het grootste deel niet zichtbaar.

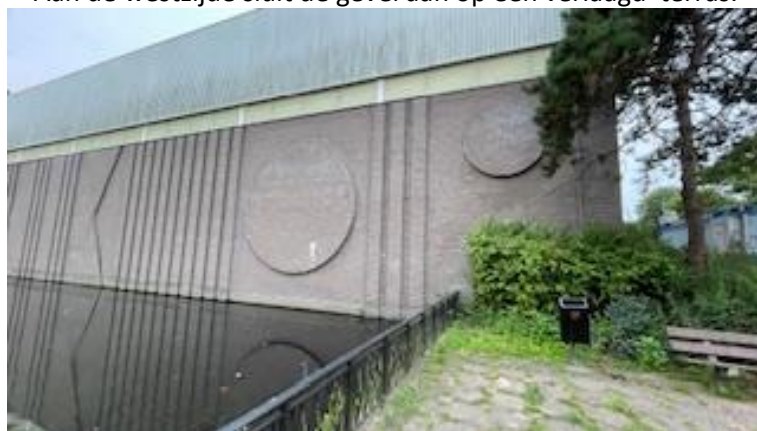
Foto 12: Terras

Aan de westzijde sluit de gevel aan op een verlaagd terras.
