# CULTUURHISTORISCH ADVIES DUIFHUIZERWEG 22A TE UDEN

Op de locatie Duifhuizerweg 22A te Uden bevindt zich een langgevelboerderij die in zeer slechte staat is. De initiatiefnemer wil de voormalige boerderij opknappen en gebruiken voor woondoeleinden. De gemeente Maashorst heeft gevraagd om een cultuurhistorische analyse van de bebouwing waarmee een referentiekader wordt gegeven aan de hand waarvan kan worden beoordeeld of er sprake is van reconstructie of aanpassing/vernieuwing.

De boerderij is gebouwd omstreeks 1798 (jaaranker) en omstreeks 1970 verlaten en in gebruik genomen als varkensstal.

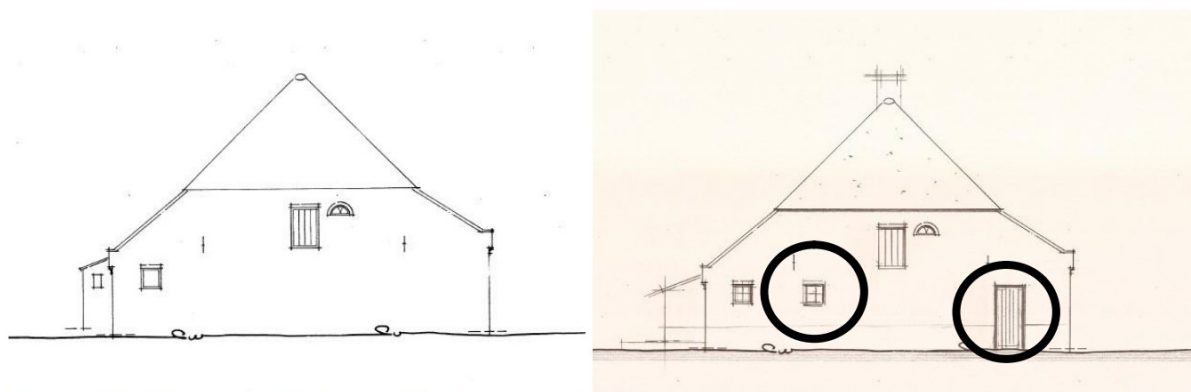
Figuur 11 - Voorgevel bestaand (links) en gepland.

Hieronder wordt in detail ingegaan op het bouwplan, waarbij de hiervoor gebruikte kleuren aangeven of de voorgestelde veranderingen aanvaardbaar zijn (zwart) of niet (rood). Als er nog eens naar gekeken moet worden, is dat aangegeven met een stippellijn.

Uiterst belangrijk in het geheel is de vraag hoe omgegaan wordt met het resterende muurwerk. Behoud en zorgvuldige restauratie van het resterende muurwerk is noodzakelijk voor het behoud van de nog aanwezige cultuurhistorische waarden. Een zorgvuldige reconstructie van de houten draagconstructie eveneens. Deze werkzaamheden dienen uitgevoerd te worden door een aannemer met ruime ervaring in dit soort werk, onder begeleiding van een ter zake kundige architect. Zoals in 3.2.2 is beargumenteerd is er in het andere geval geen sprake meer van een cultuurhistorisch waardevol pand, maar van een beeldbepalend pand.
