# Boomveiligheidscontrole

Italiaanse populieren  
Koudenhoek, Lent

01-11-2025

| Projectnummer: | 25-0010 |

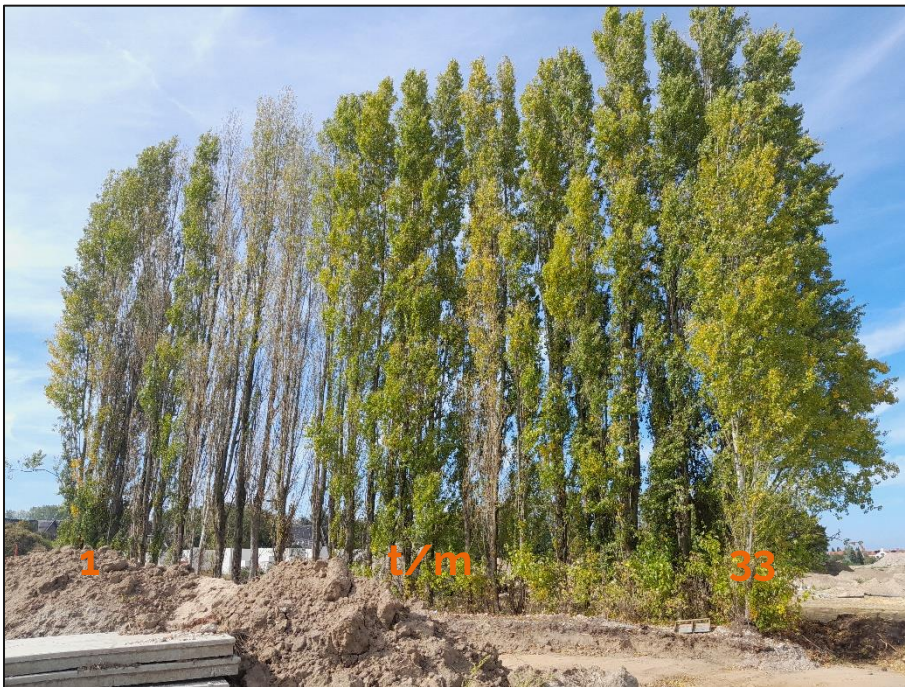
In totaal zijn 33 bomen gecontroleerd. De gecontroleerde bomen zijn allen van dezelfde soort Italiaanse populier (*Populus nigra Italica*). De bomen zijn nagenoeg gelijk in boomhoogte 15-18/ 18-24 meter en stamdiameter 30-50 cm. De bomen staan op korte afstand van elkaar en vormen zo een gesloten bomenrij.

Afbeelding 3 : Overzichtsfoto Italiaanse populieren met nummering 1 vanaf westzijde bomenrij naar 33 oostzijde
