## Rapportage asbestinventarisatie

**Rapportnummer** : 130240330-R01  
**Bouwwerk/object** : Horecapand  
**Adres** : Grotestraat 9 te Linne  
**Versie** : 1  
**Datum** : 15 augustus 2024

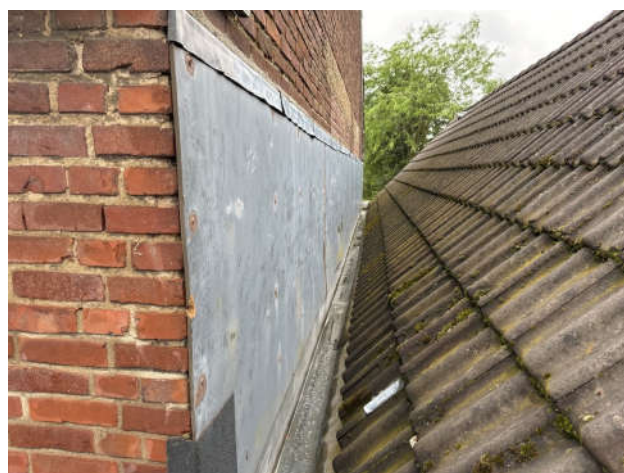
Wandbeplating achtergevel onverdacht
