**Oirschot  
Koestraat 37  
Klooster Nazareth**

Bouwhistorisch verkenning

BAAC Rapport B-23.0896

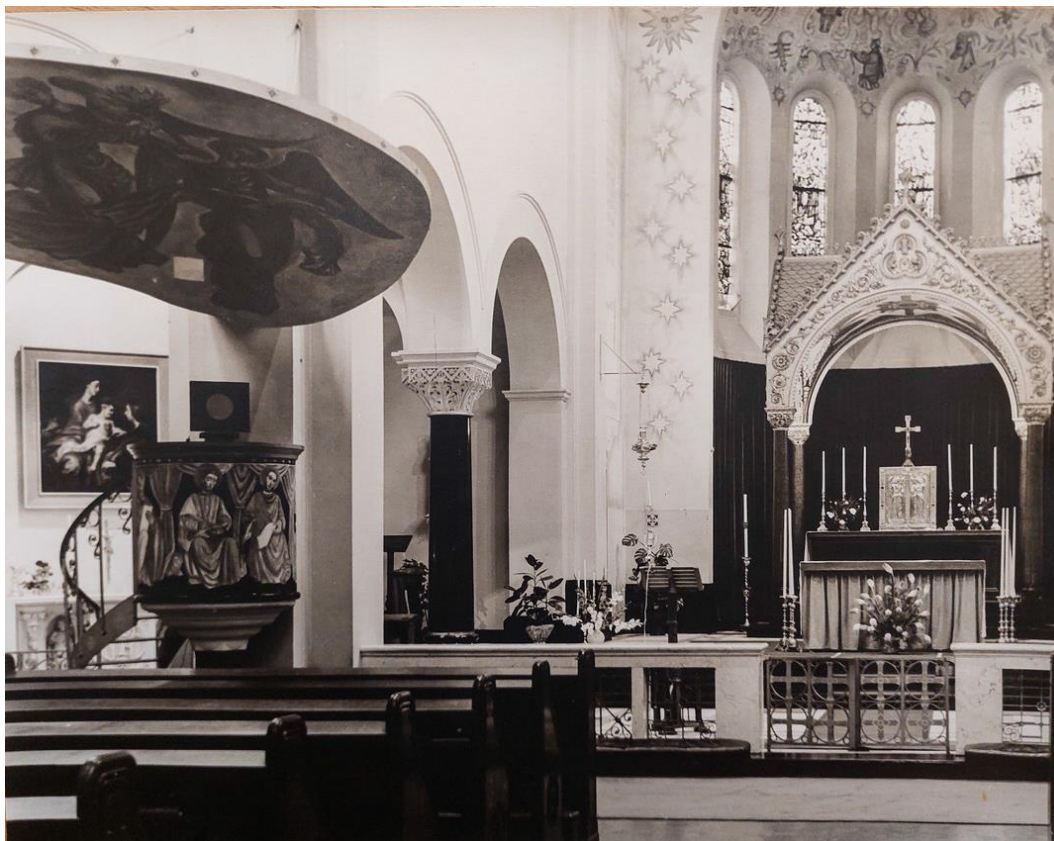
Grote veranderingen in beeld. Blokschilderingen zijn aan het oog onttrokken, op kolommen en bogen. Het traliehekwerk is verlaagd. Er is een preekstoel met galmbord. Beschielderingen zijn vermoedelijk van de hand van Luc van Hoek. Deze kunstenaar is ook verantwoordelijk voor de nieuw aangebrachte schildering en de glas-in-loodramen in de absis.

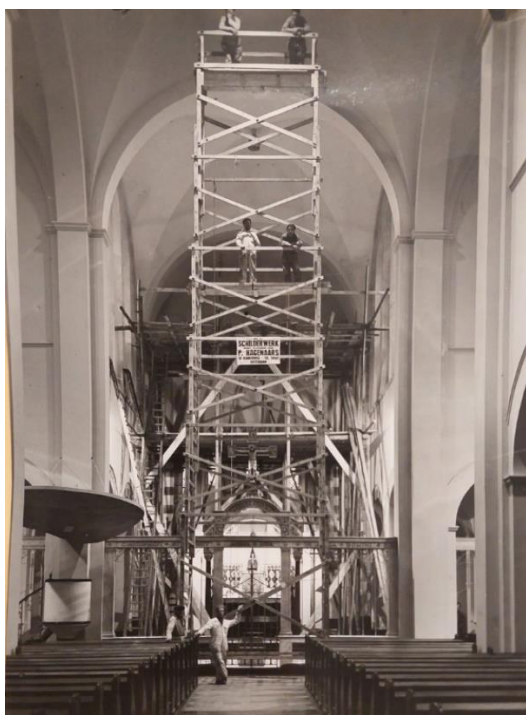
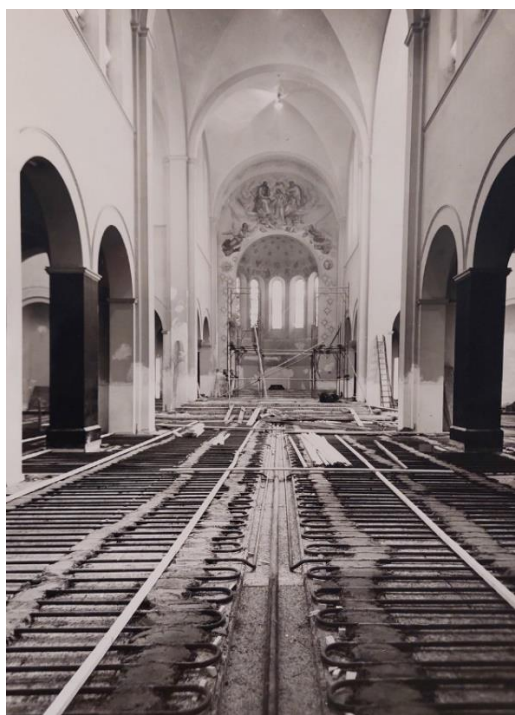
De schildering van de kapel (overschilderen blokschildering) vond volgens bijschrift op foto plaats omstreeks 1946. De foto rechts is gemaakt tijdens het aanbrengen van vloerverwarming in de jaren zestig. Een deel van de schildering in de absis, werd vermoedelijk in tijdens deze verbouwing overschilderd.

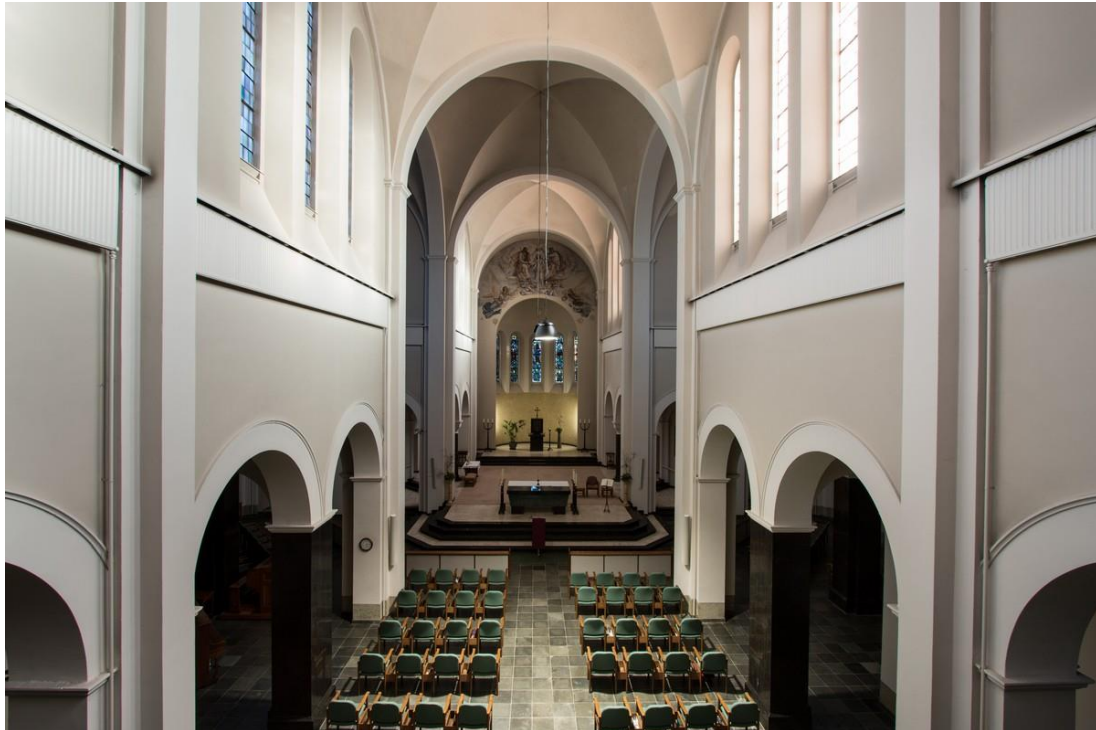
*Het interieur van de kapel, gezien vanaf het orgelbalkon. Onderlangs de vensters in de lichtbeuk zijn radiatoren gehangen die voor een niet oorspronkelijk horizontaal lijneffect zorgen.*

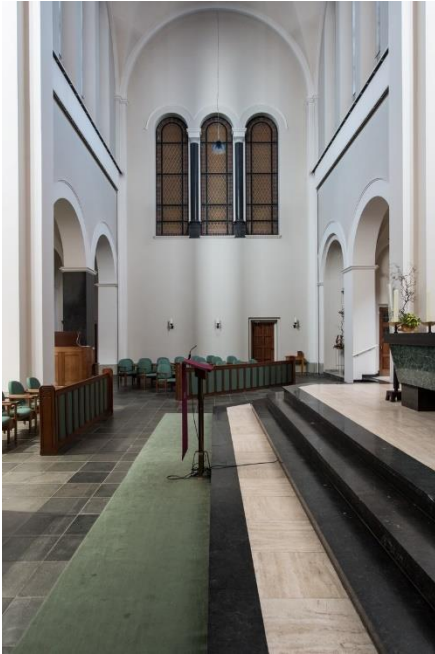
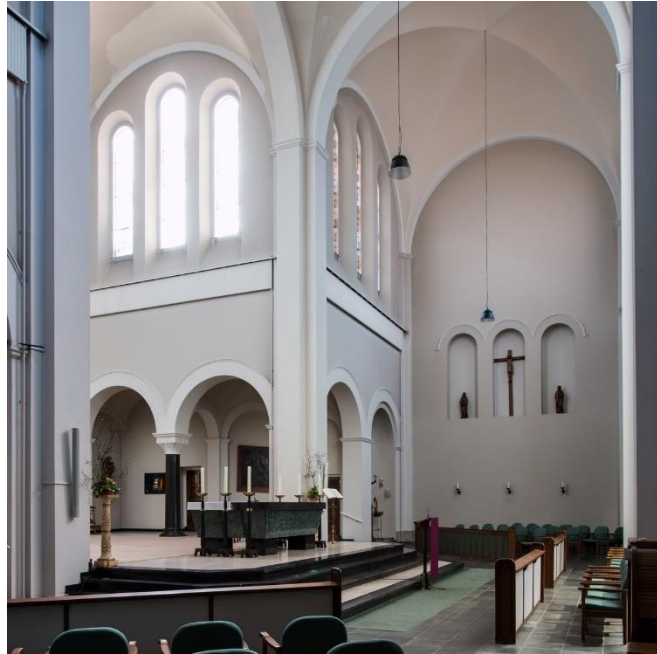
*De in de jaren zestig aangebrachte vloer van het naar voren gebrachte piesterkoor. In de achtergrond wederom de glas-in-loodramen waarmee het vroegere bidkoor is afgesloten. Op de foto rechts de tegenoverliggende zijde met drie rondboognissen in de westelijke transeptarm. Vermoedelijk openingen die later zijn dichtgezet.*

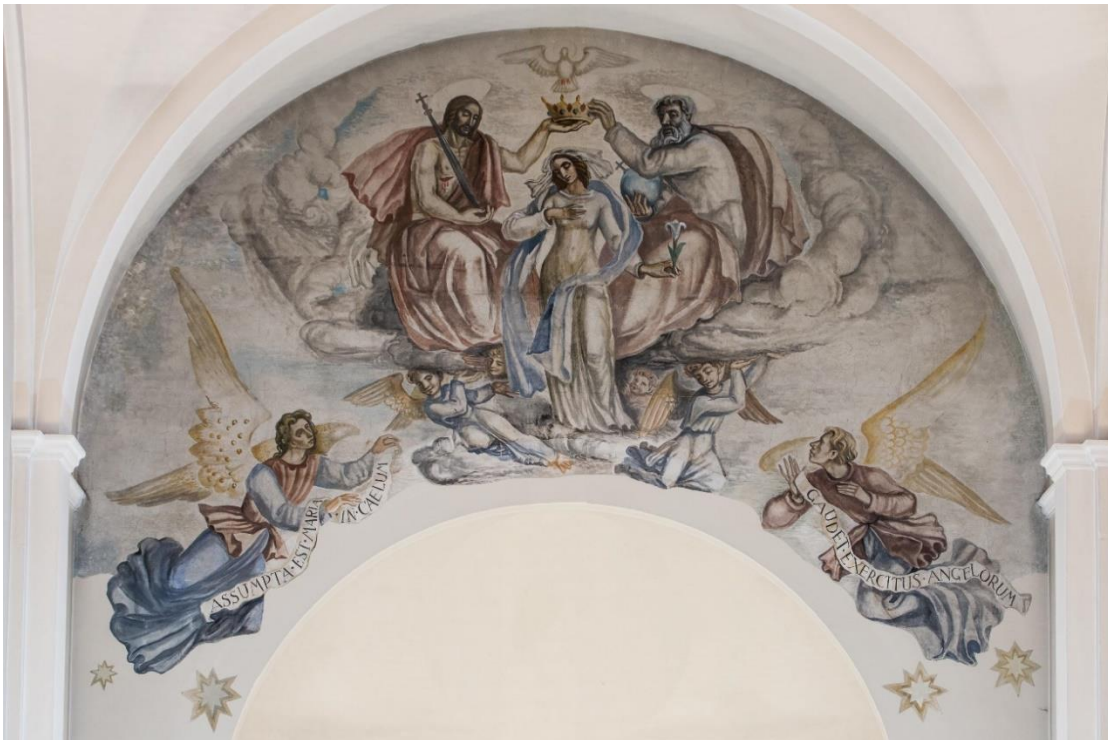
*De schildering van de hand van Luc van Hoek is een restant van een veel grootser ontwerp met schildering het gewelf van de absis en de pilasters onder de gordelboog, op oude foto's nog te zien. Maria wordt met ziel en lichaam ten hemel gedragen.*

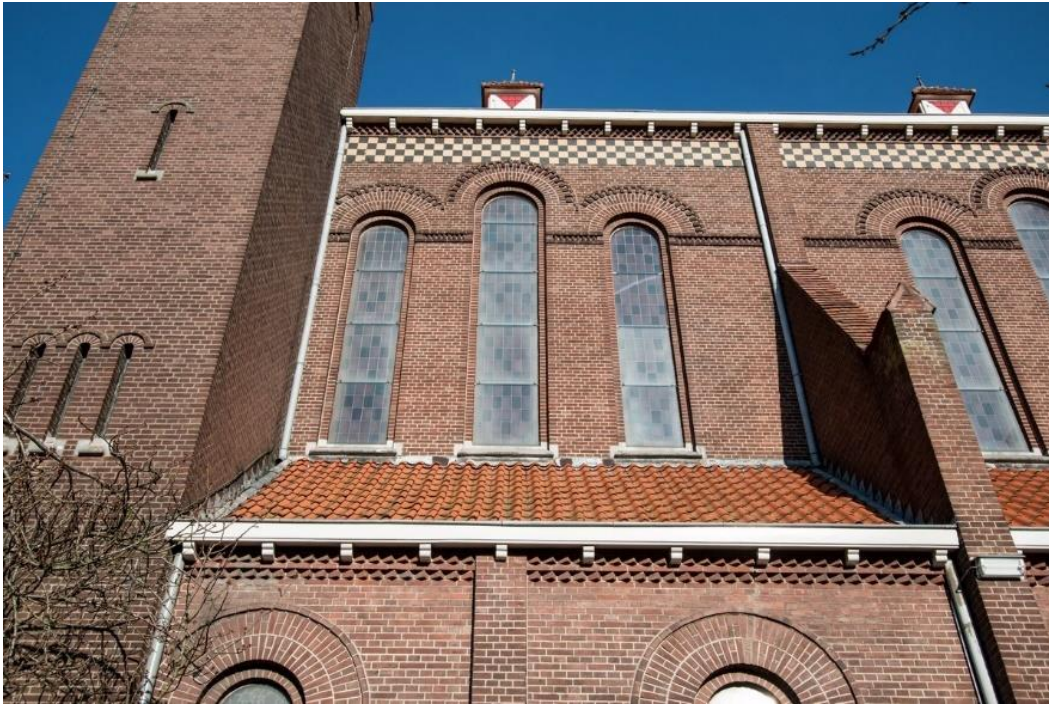
*De aansluiting van de gevel op de toren laat architectonisch te wensen over. Glas-in-loodramen zijn van na de oorlog, evenals de pannendaken.*

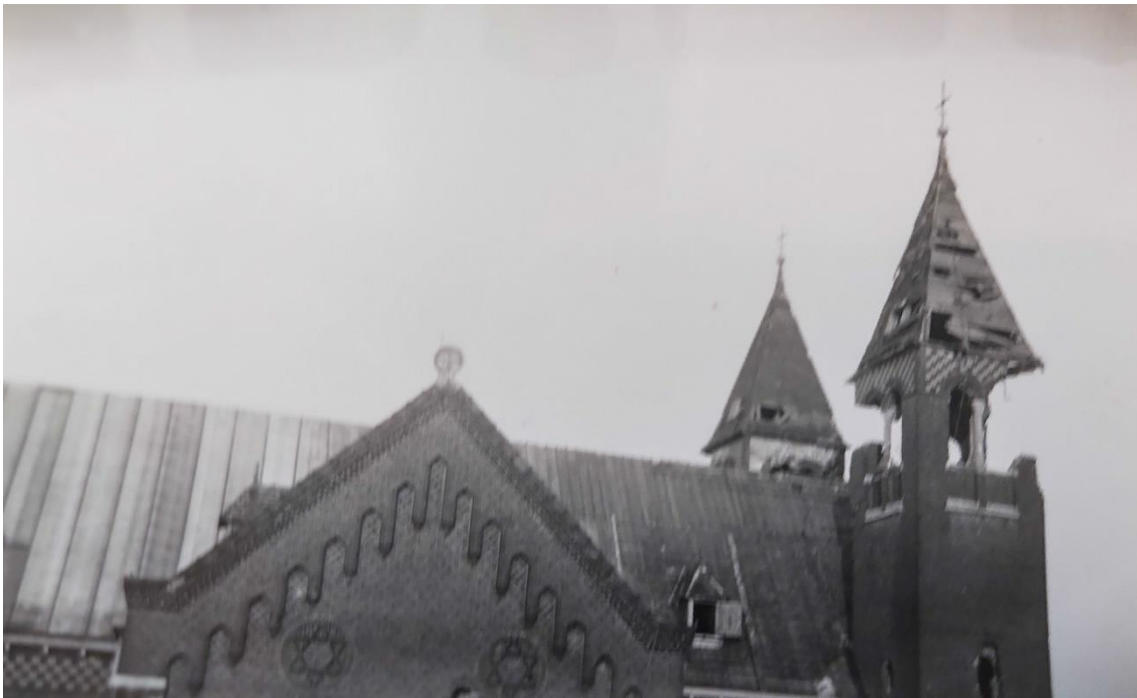
*De kappen hebben de oorspronkelijke bedekking verloren tijdens de oorlog.*

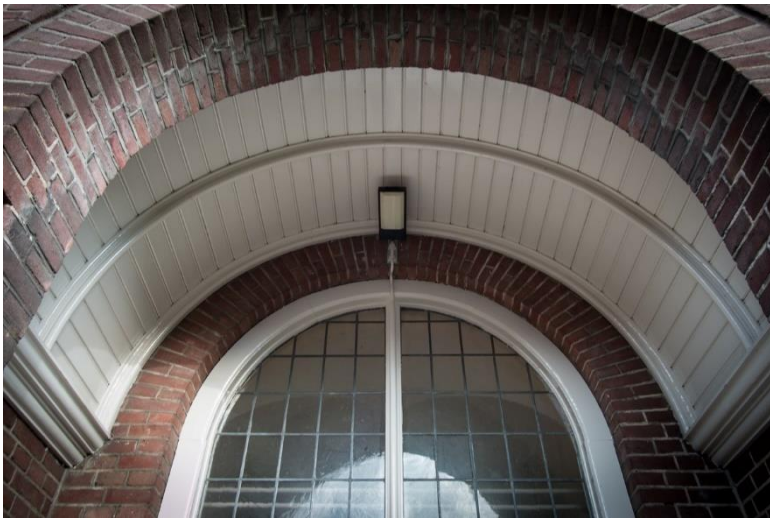
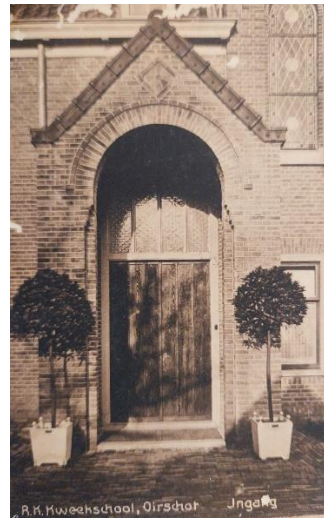
*Glas-in-lood en roedenverdeling van latere datum, evenals de deur – zo blijkt uit archieffoto (rechts). Mogelijk is het tongewelfje nog wel uit de bouwtijd.*

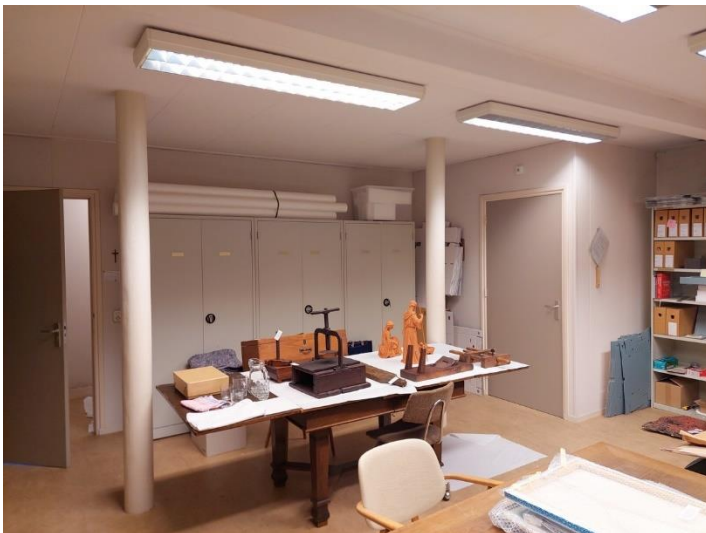
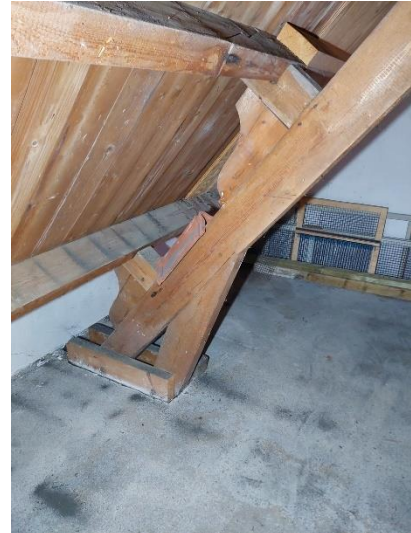
*De toevoeging van een verdiepingsvloer in de vroegere kapel van de kweekschool heeft geresulteerd in toevoeging van constructies en aanpassing van bestaande (rechts zijn spantbeen en kreupele stijl bijvoorbeeld ingekort).*

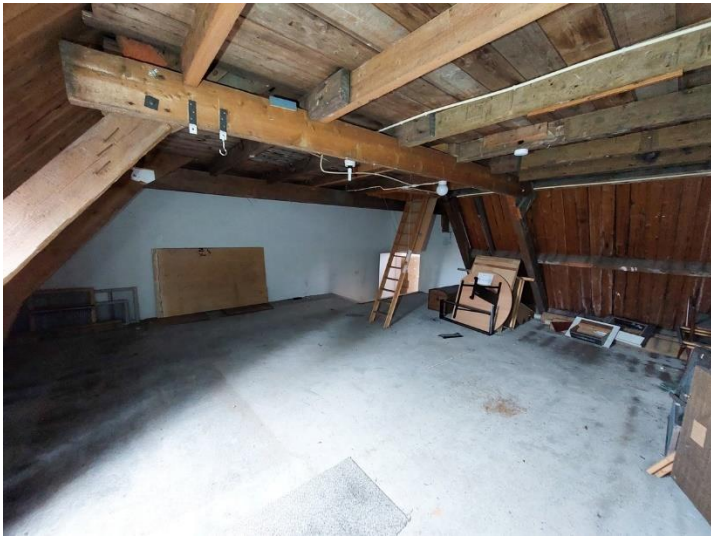
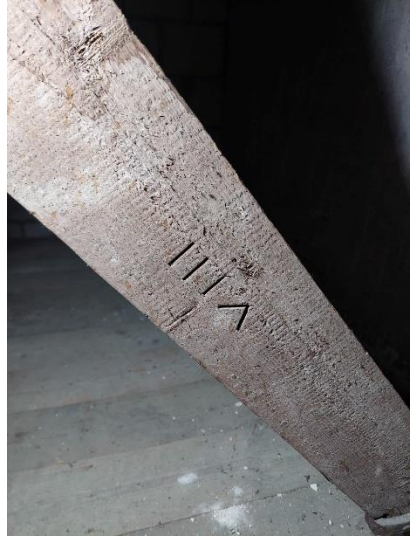
*Overblijfsel van de kapconstructie, sterk aangepast. Op de rechter foto het telmerk VIII.*

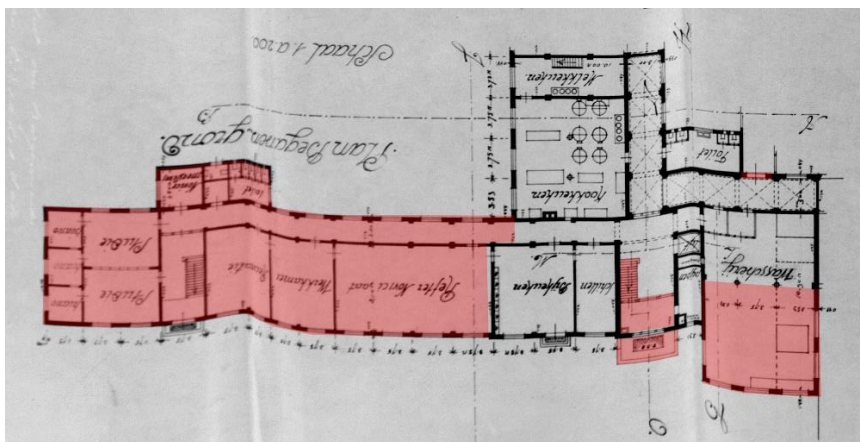
Tekening uit 1922 waarop door de auteur in rood de delen zijn gemarkeerd die zijn verdwenen.

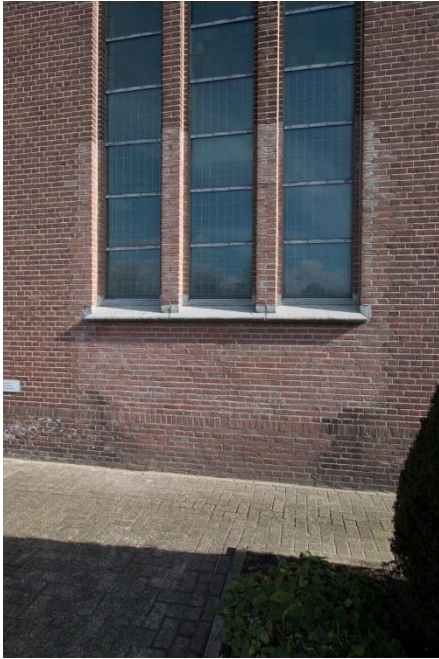
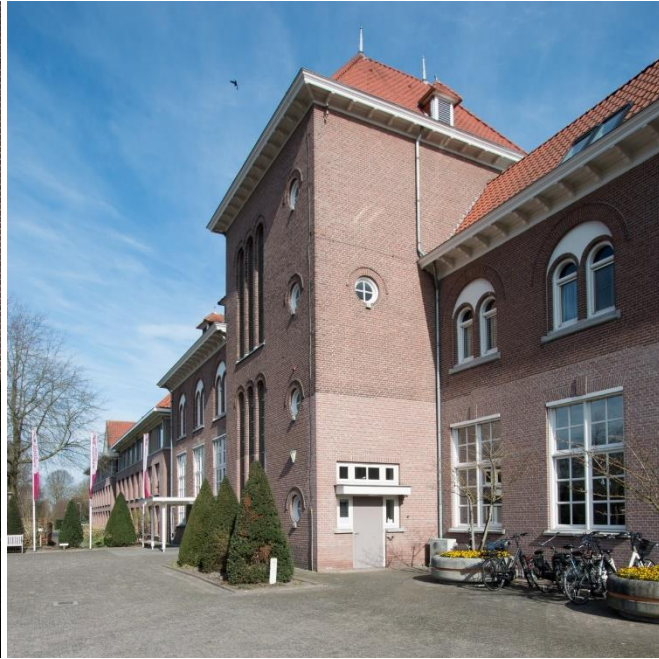
*Sporen van de verdwenen entree tot het trappenhuis, in de vorm van recenter metselwerk dat lichter van kleur is. Rechts nieuwe metselwerk daar waar oorspronkelijk het éénlaags deel van het washuis aansloot.*

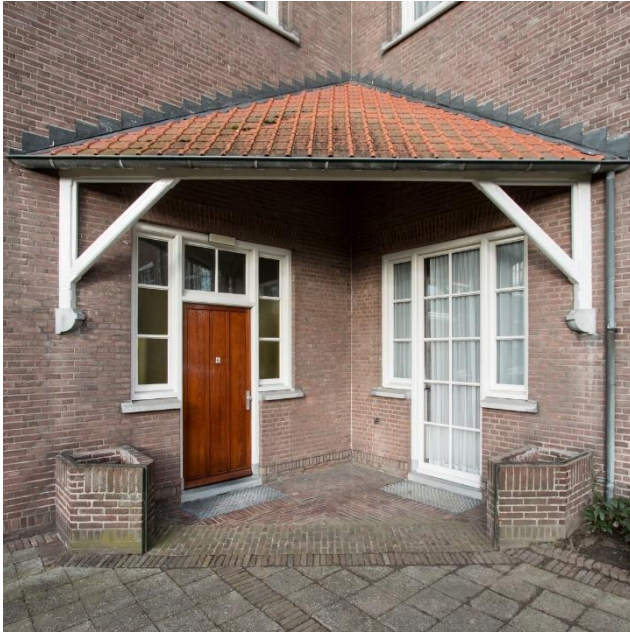
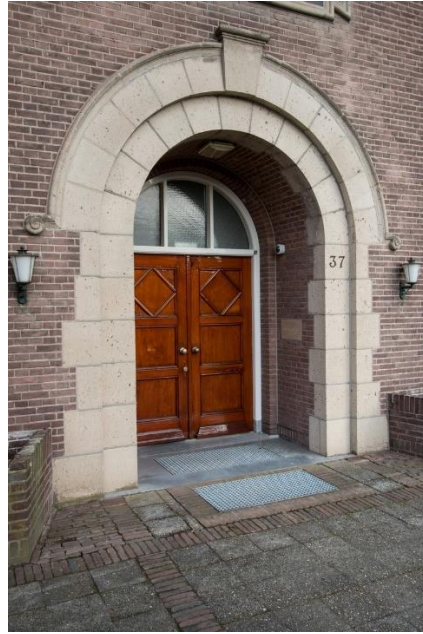
*Details van de toegangspartijen, waarvan twee nog met de oorspronkelijke deuren. Het maaiveldniveau is omhoog gebracht, ter verbetering van de toegankelijkheid. Dit ging ten kosten van traptreden.*

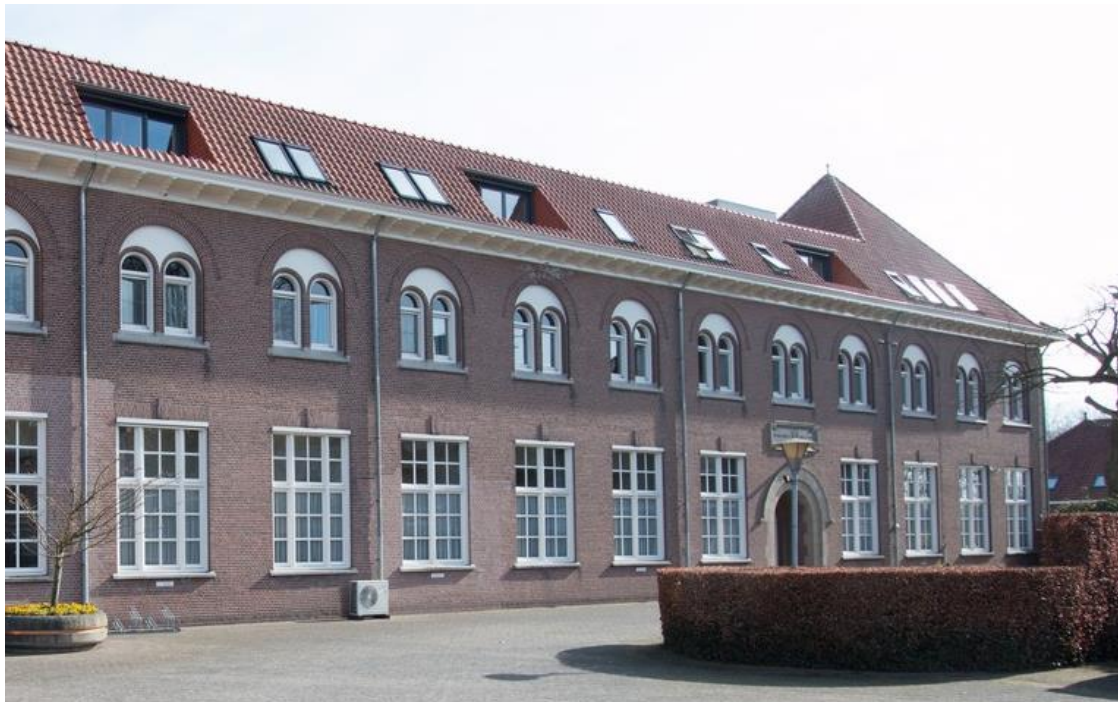
*De zijgevel van het bouwdeel uit 1923 (bestektekening). Grote verandering is de sloop van aanbouwen rond een open plaats, ter plaatse van de bakkerij. Na de sloop is muurwerk aangeheeld, wat nu nog te zien is aan de hand van in kleur lichtere baksteen. Dit aanheelwerk is vrij zorgvuldig uitgevoerd. Grote verandering is het vernieuwen van ramen en het aanbrengen van terrassen en dakramen op de zolder. Dakkapellen zijn gesloopt.*

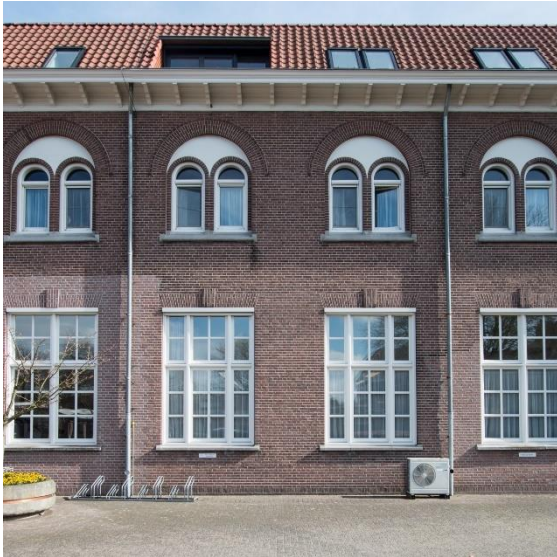
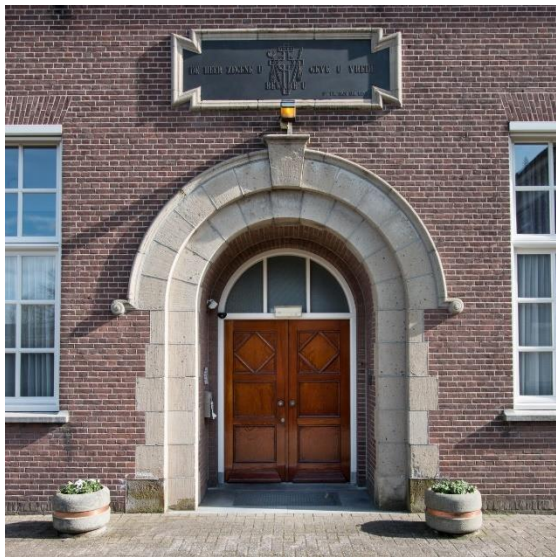
*Links en rechts op de foto zien we in lichte kleur afwijkend metselwerk dat in de jaren negentig werd opgetrokken na sloop van oorspronkelijke uitbouwen. De twee vensters die volledig in beeld zijn, grensden oorspronkelijk aan een kleine binnenplaats. De foto rechts toon de entreepartij. Doordat het maaiveld omhoog is gebracht, zijn treden verdwenen (vergrijzing) en is het karakter van de partij enigszins veranderd.*

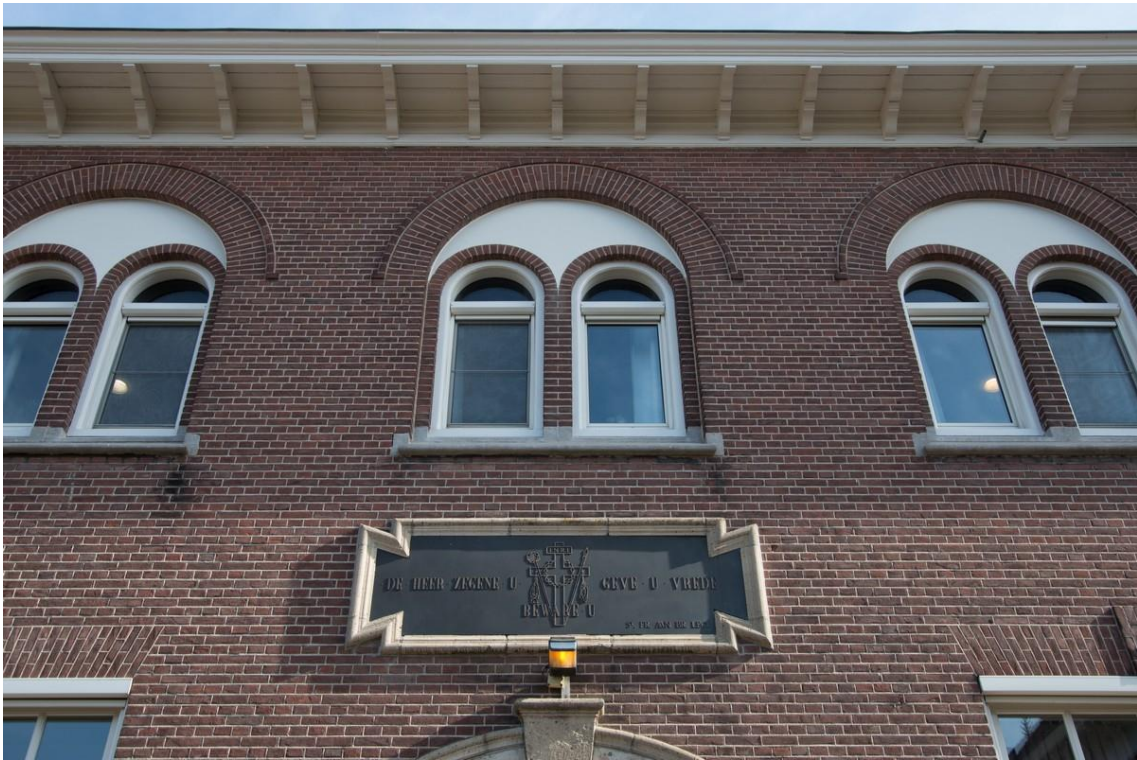
*Vensters op de verdieping hebben nieuwe ramen gekregen.*

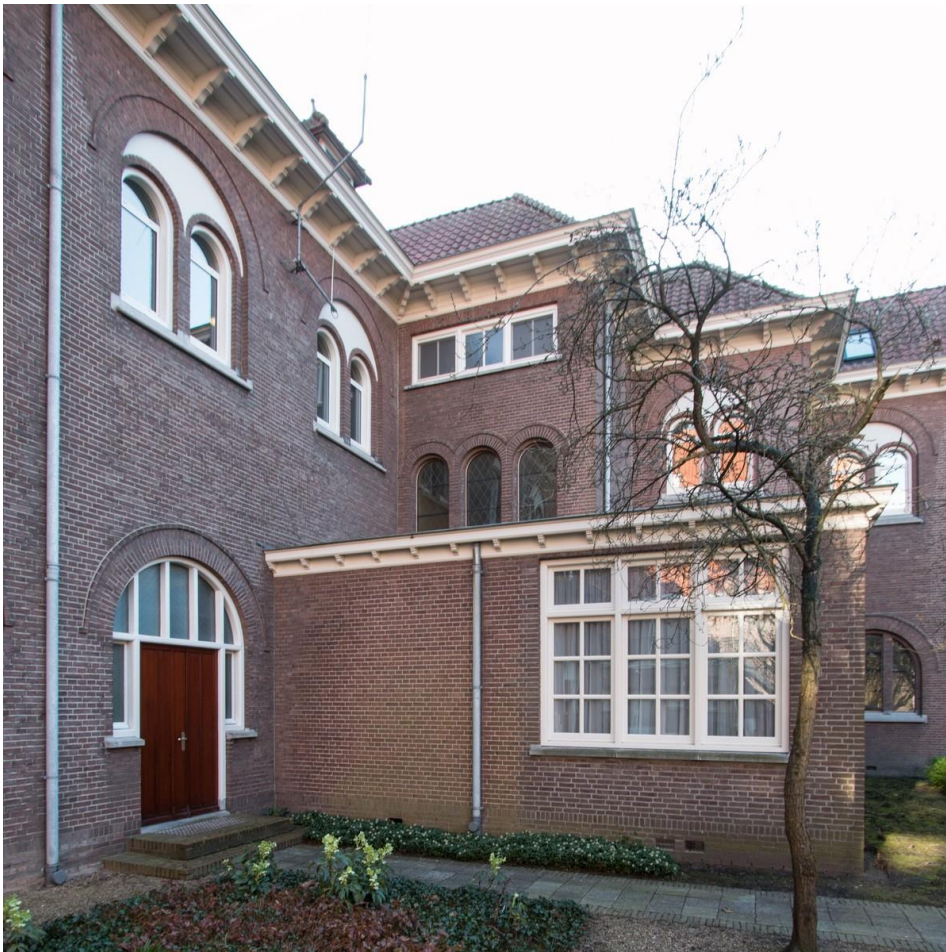
*Het trappenhuis en de uitbouwen daartegenaan. Rechts van de hemelwaterafvoer tekent zich een verticale bouwnaad af. Het metselwerk links daarvan oogt recenter van datum.*

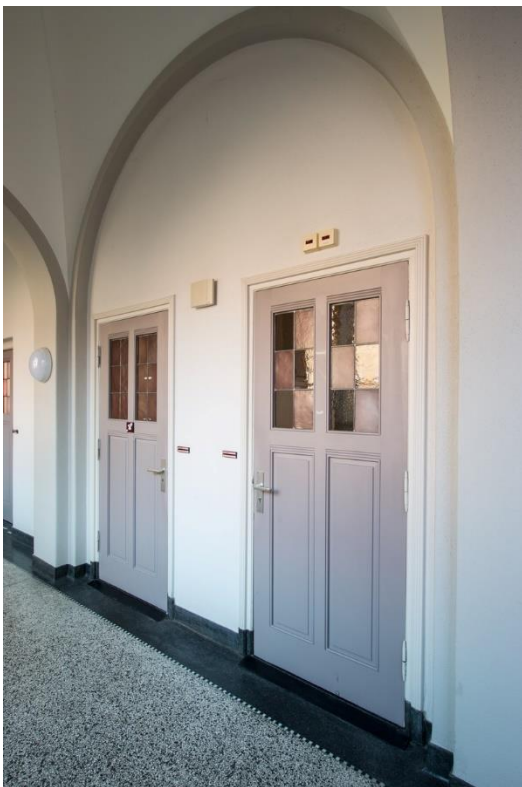
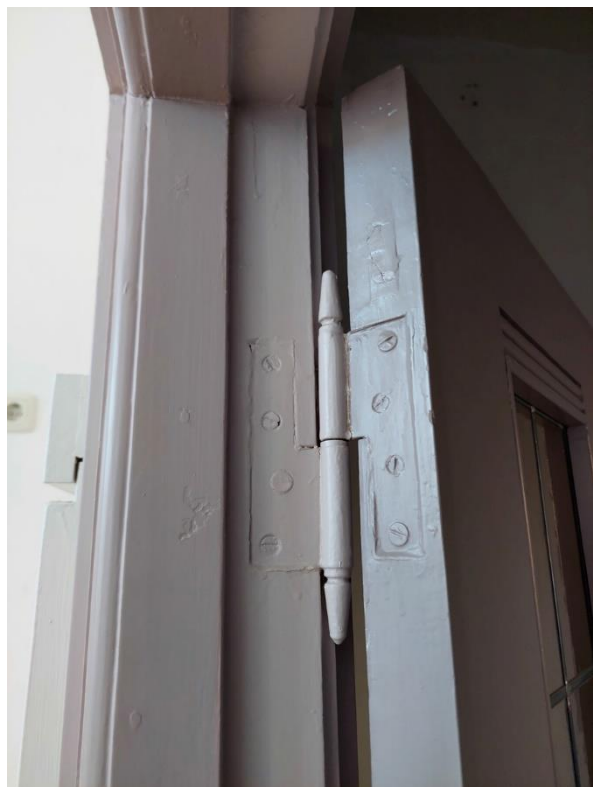
*Deuren in de gang die oorspronkelijk de toegang vormden tot de loges van de spreekkamers. Krukstellen vernieuwd, beglazing vermoedelijk uit de jaren zestig ter vervanging van gefigureerd glas. De foto rechts toont deurscharnieren uit 1923.*

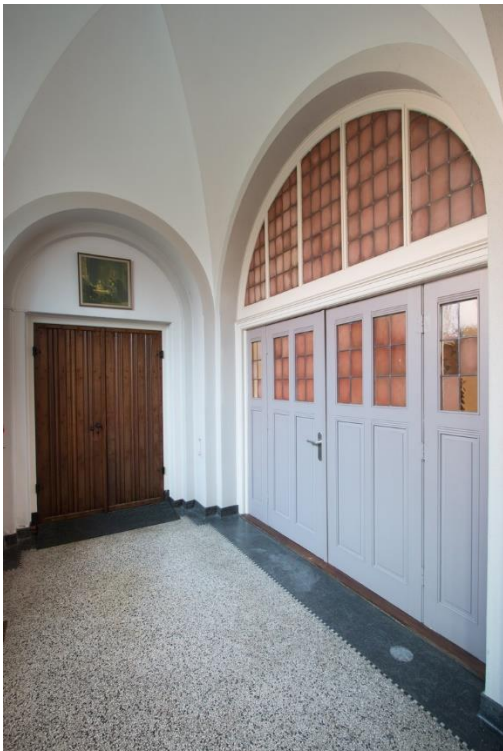
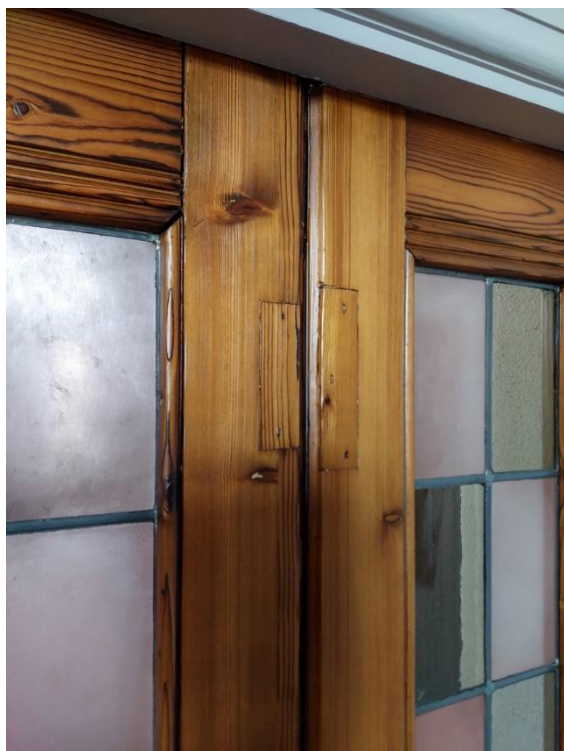
*Op de linkerfoto de in 1923 gerealiseerde deur naar de kapel. De grote pui rechts daarvan is aangepast gelet op sporen in deuren. Op plattegrondtekeningen uit 1923 zijn hier smallere puien te zien, maar op basis van oude interieurfoto's is het aannemelijk te maken dat de tekening hier niet werd nagevolgd. Het glas-in-lood is van latere datum, zo blijkt uit een oude interieurfoto.*

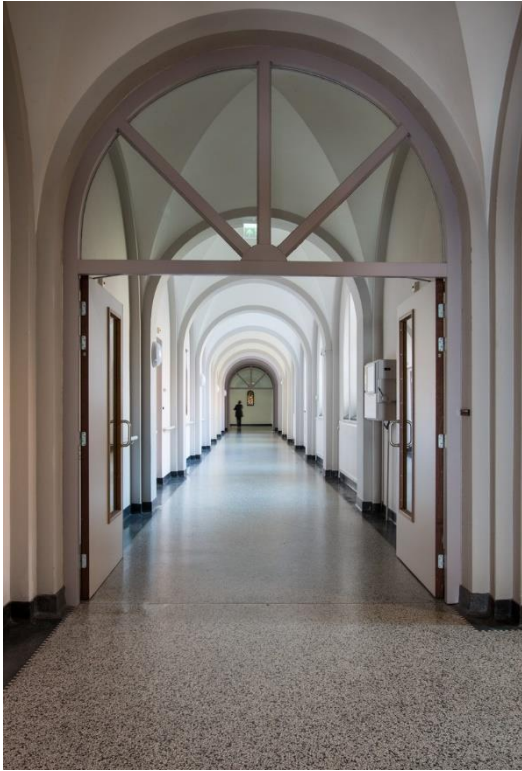
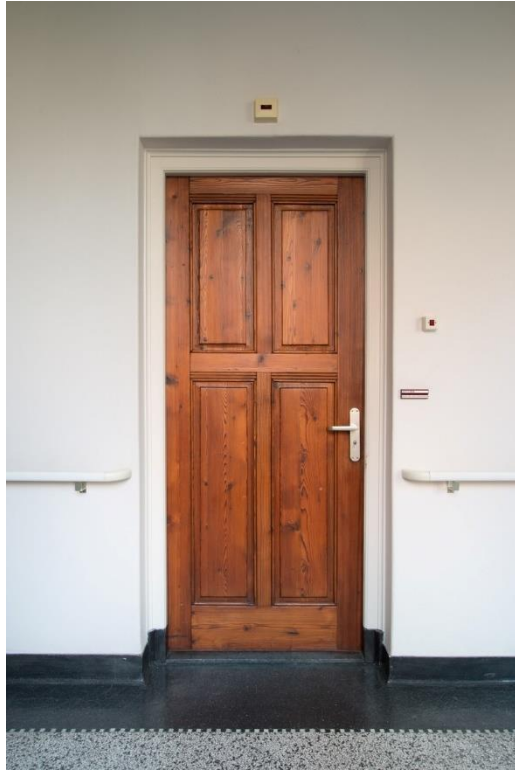
*De gang gezien vanaf het trappenhuis. Rechts één van de geloogde deuren van de kantoren.*

In de zijvleugel is de gang uiteraard voortgezet. Deuren van de kantoren zijn niet beglaasd. Een deel van de deuren is door middel van het gebruik van loog ontdaan van verflagen, wat schade aan het hout teweeg heeft gebracht. De deuren zijn gevat in de oorspronkelijke kozijnen. Krukken en deurbeslag zijn van latere datum. De gang heeft ook in dit deel van het gebouw nog de oorspronkelijke gemetselde gewelven. In de buitenmuur zijn de oorspronkelijke glas-in-loodramen nog intact. Afzaten zijn ook uit de bouwtijd. Een duidelijke naad tussen deze vleugel en het bouwdeel dat in het vorige hoofdstuk is beschreven, is niet te zien. Vermoedelijk werkte men met staande tanden waarop eenvoudig en onzichtbaar aangesloten kon worden. In de gang zijn de leuning en radiatoren storende elementen, vanuit de geschiedenis van het gebouw geredeneerd.

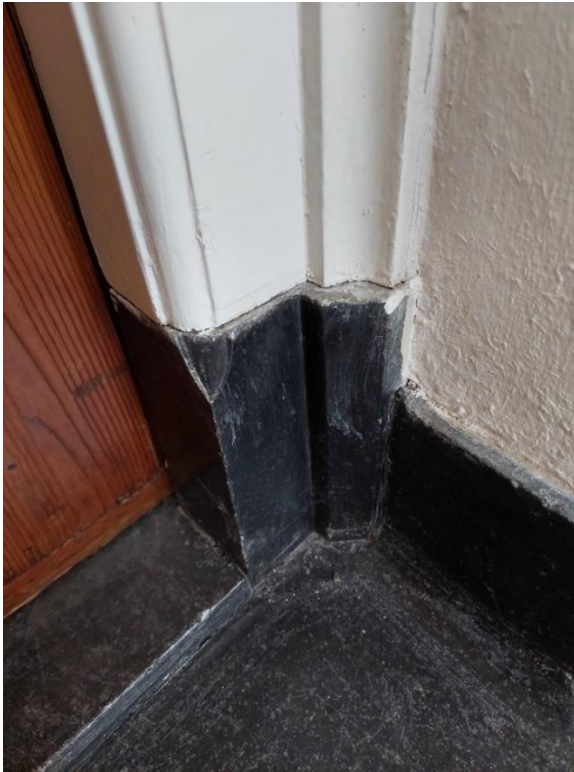
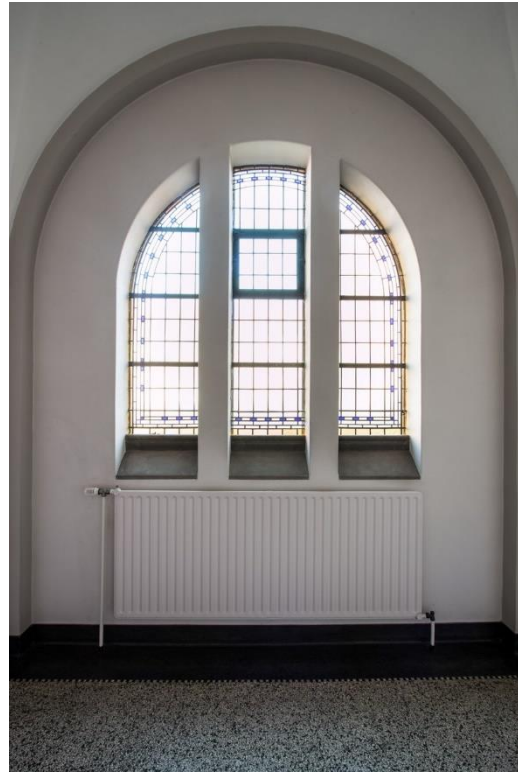
*Detail van drempel, neuten, kozijnhout en aftimmerlatten bij één van de kamerdeuren. De deur is aan de onderzijde aangeheeld of verlengd. Op de rechterfoto één van de oorspronkelijke glas-in-loodvensters aan de zijde van de cour.*

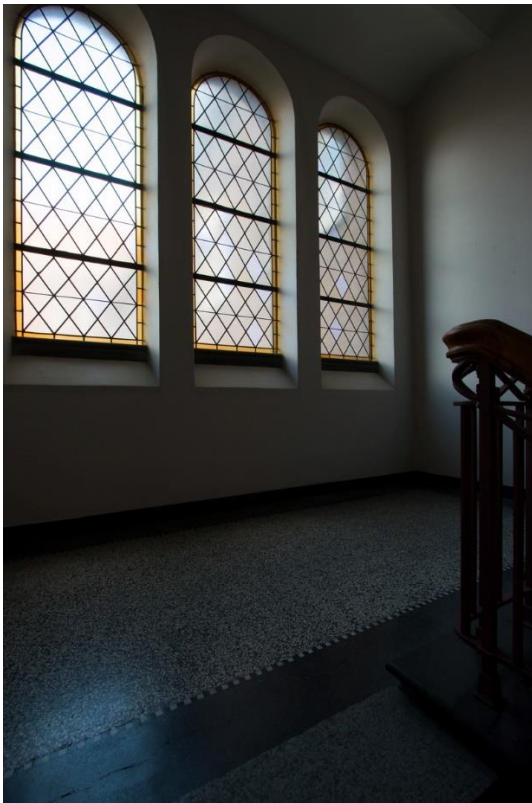
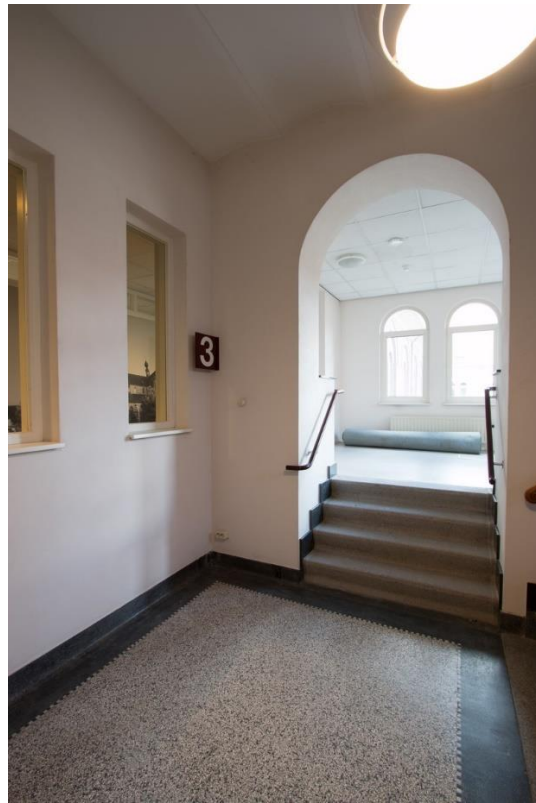
Het trapbordes met glas-in-loodramen. Op de rechter foto een doorbraak in de gevel om het niveauverschil tussen trapbordes en de bijna een meter verhoogde verdiepingsvloer te overbruggen. De tussenmuur met vensters is in de jaren negentig opgetrokken.

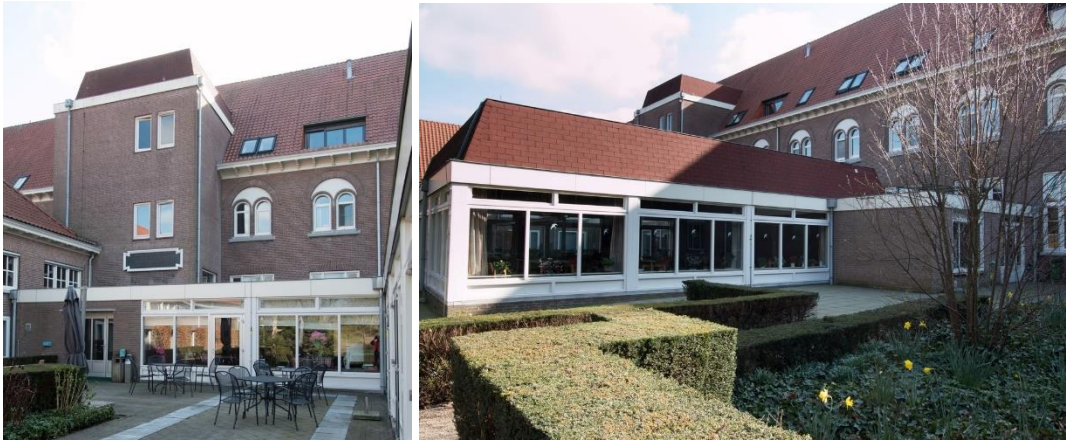
*De lifttoren uit de jaren zeventig ging ten kosten van een glas-in-loodvenster en noopte tot verplaatsing van de cartouche. Op de foto rechts de in de jaren zeventig gebouwde recreatiezaal.*

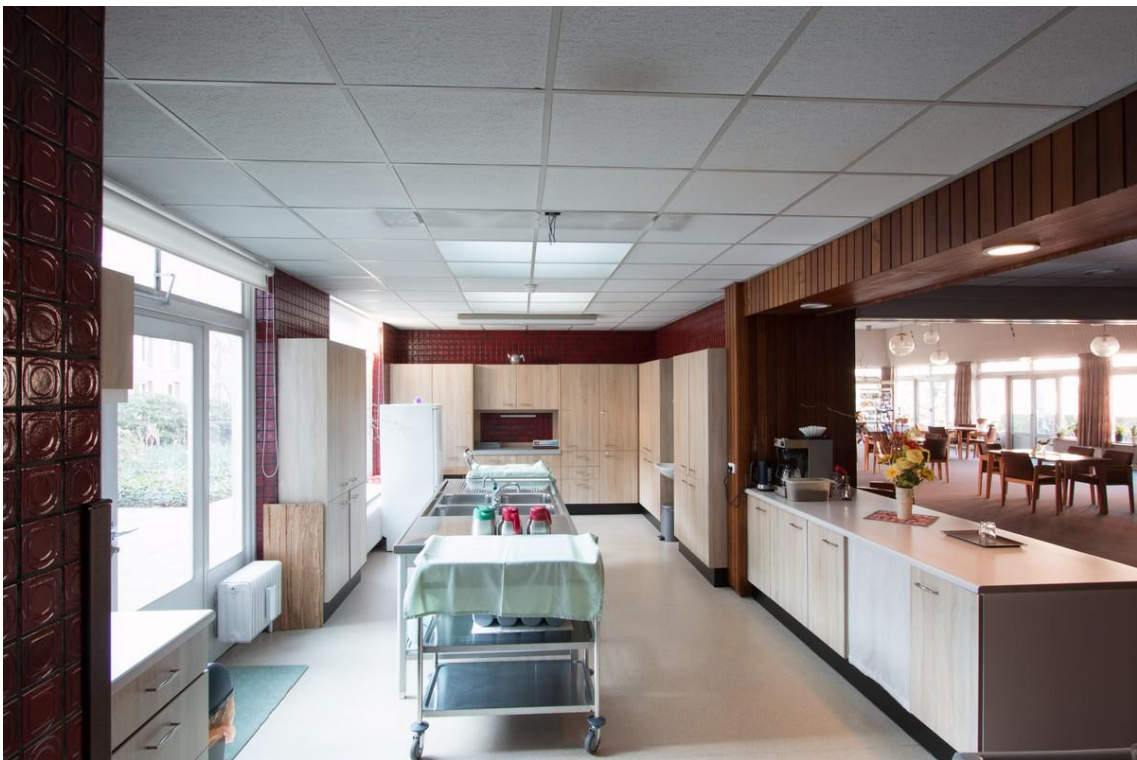
*De afwaskeuken uit 1974 heeft de oorspronkelijke functie verloren. Op de wanden nog wel tegelwerk uit die tijd. Vloerafwerking en verlaagde plafonds van latere datum.*

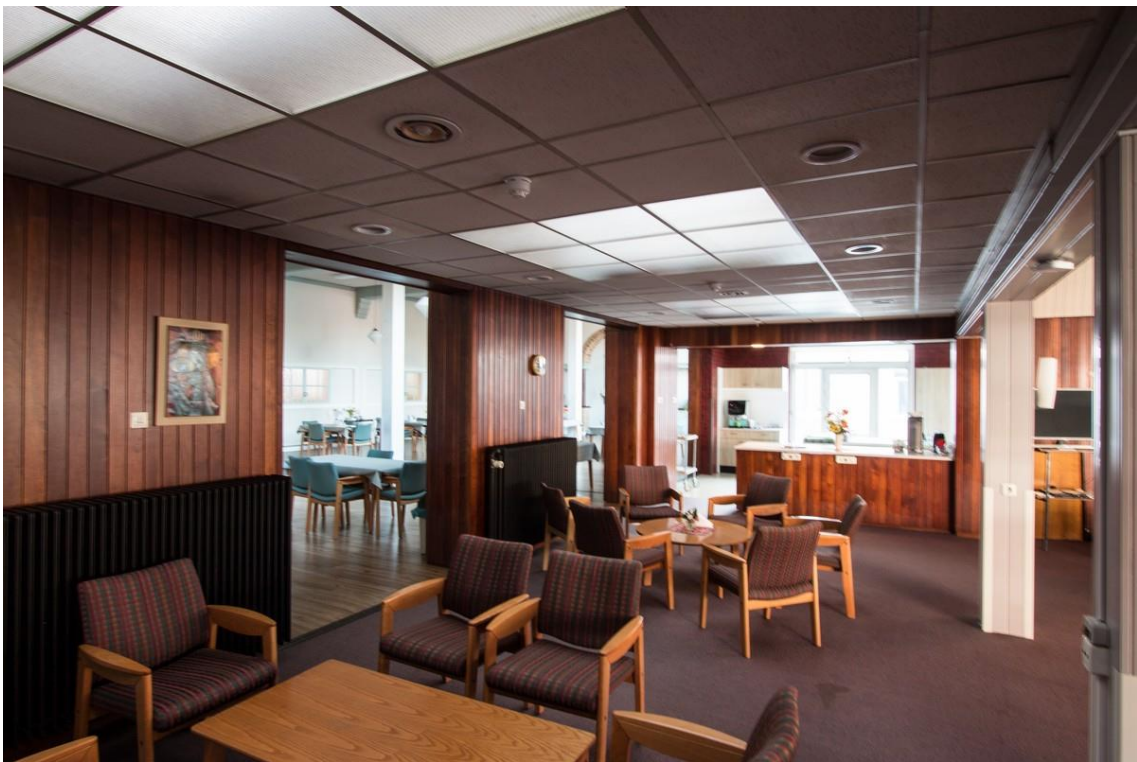
*De recreatieruimte heeft een verlaagd plafond gekregen. Wandbekleding is uit 1974.*

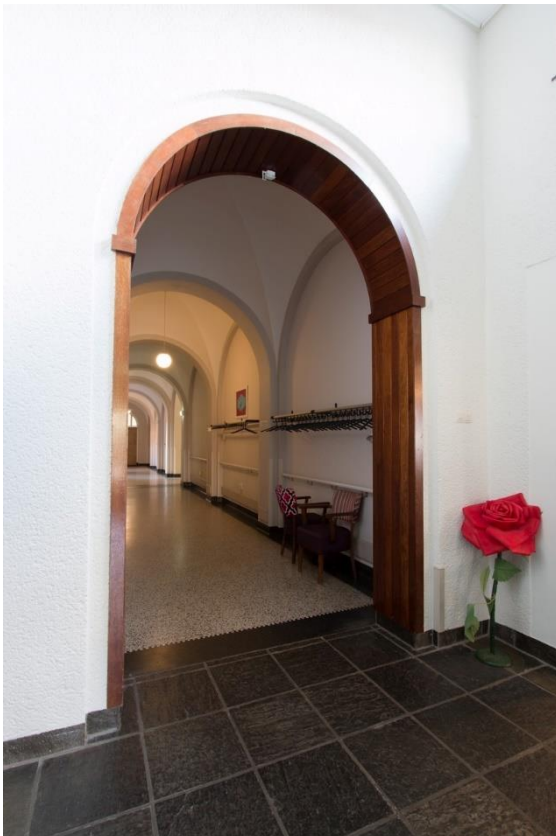
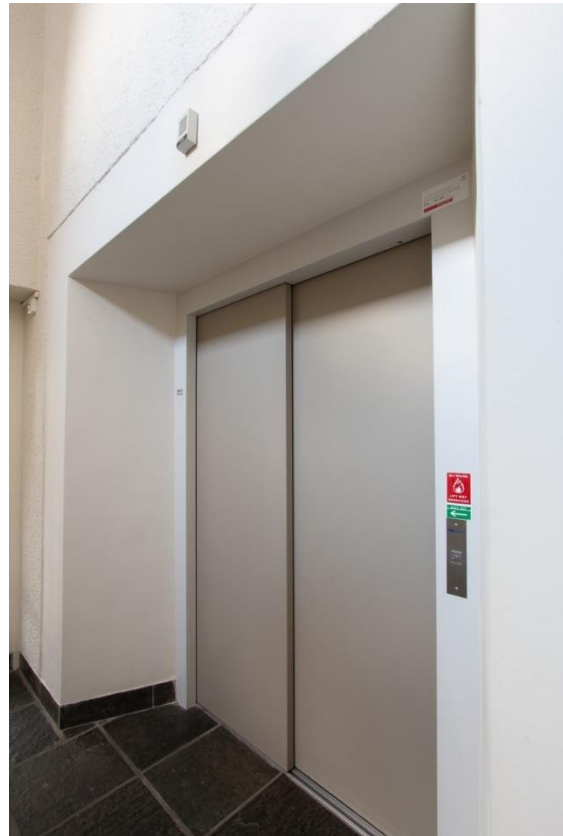
*De voormalige uitgang vanuit de aanbouw (1974) gezien. Buitendeuren zijn verdwenen, de boel is met schrootjes afgetimmerd. Rechts de lift die tijdens de genoemde verbouwing werd gerealiseerd.*

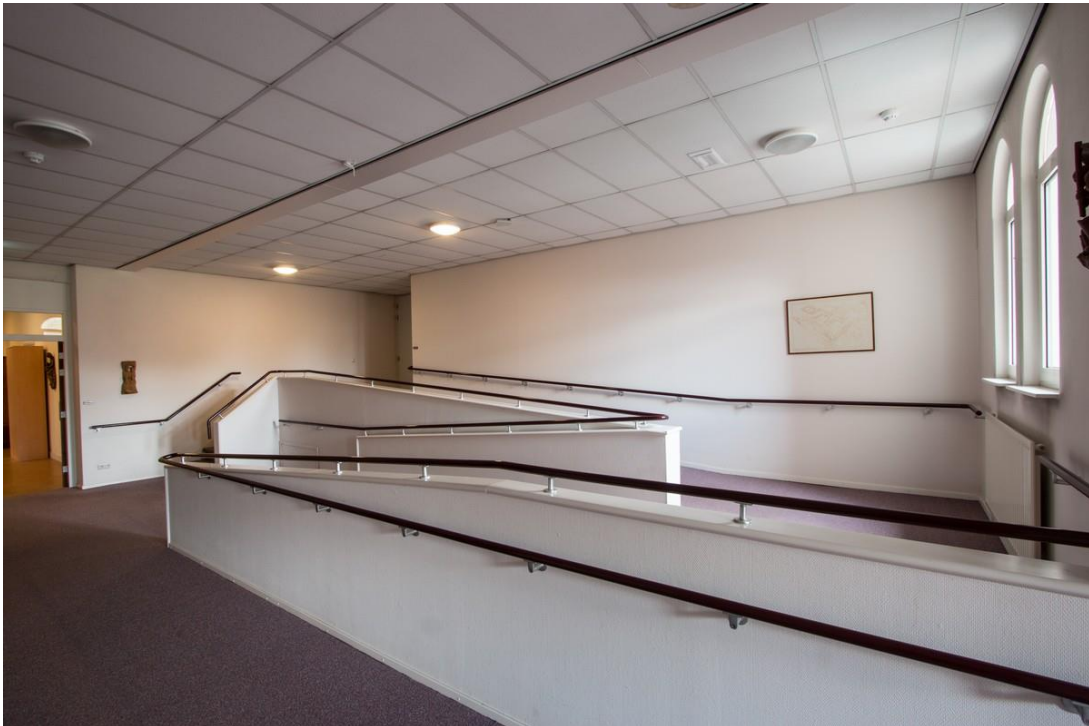
Op de verdieping resteert niets meer uit de bouwtijd, als gevolg van ingrijpende verbouwingen in 1974 en midden jaren negentig. We treffen hier nieuwe wanden, deuren, vloerafwerkingen en verlaagde plafonds aan. Indrukwekkend, maar niet in de positieve zin van het woord, is de hellingbaan die is aangelegd om het niveauverschil dat met het ophogen van de vloer ontstond, te kunnen overbruggen met het oog op minder valide bewoners en bezoekers.

*De hellingbaan die gedeeltelijk in de aanbouw uit 1974 en gedeeltelijk in de oude vleugel tot stand is gebracht.*
