**Oirschot  
Koestraat 37  
Klooster Nazareth**

Bouwhistorisch verkenning

BAAC Rapport B-23.0896

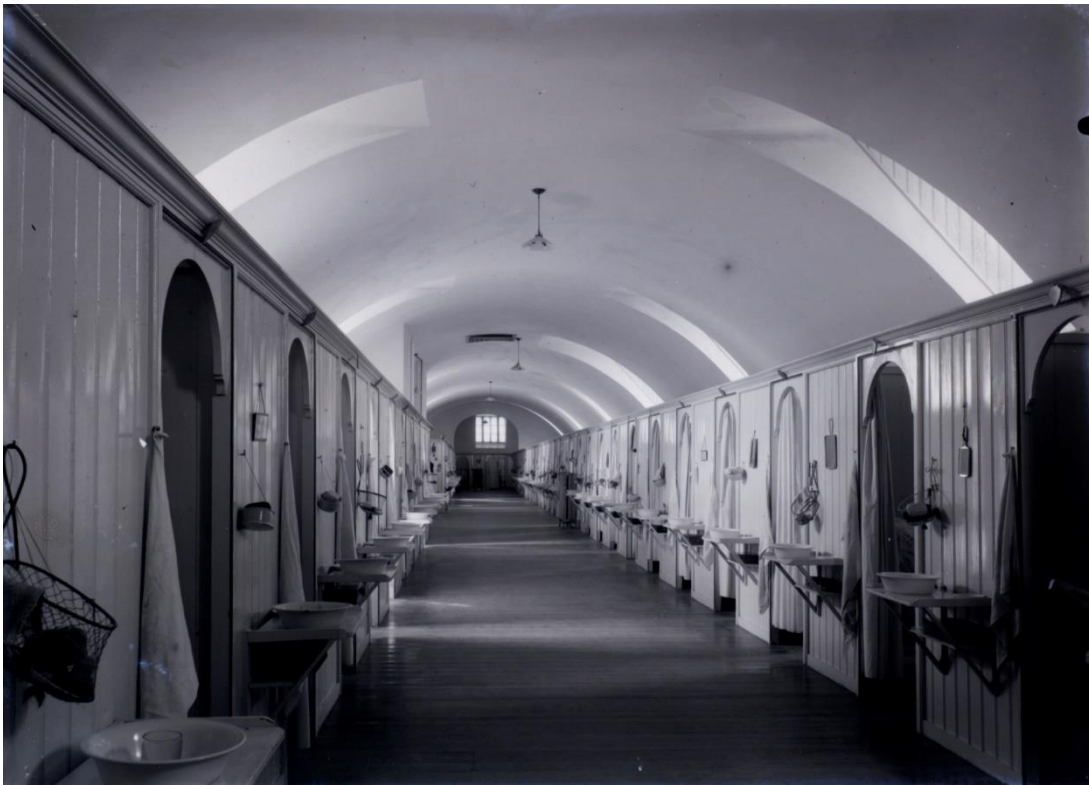
Op de zolder is het niet veel beter gesteld, totdat we boven de verlaagde plafonds kijken. Daar zijn namelijk de restanten te zien van het gestucte gewelf dat oorspronkelijke de zaal met cellen sierde. De oorspronkelijke toestand is bekend van archieffoto's. Grote delen van het stucgewelf zijn verdwenen, andere delen zijn beschadigd.

*Opname van de cellen op de zolderverdieping, onder het gestucte tongewelf.*

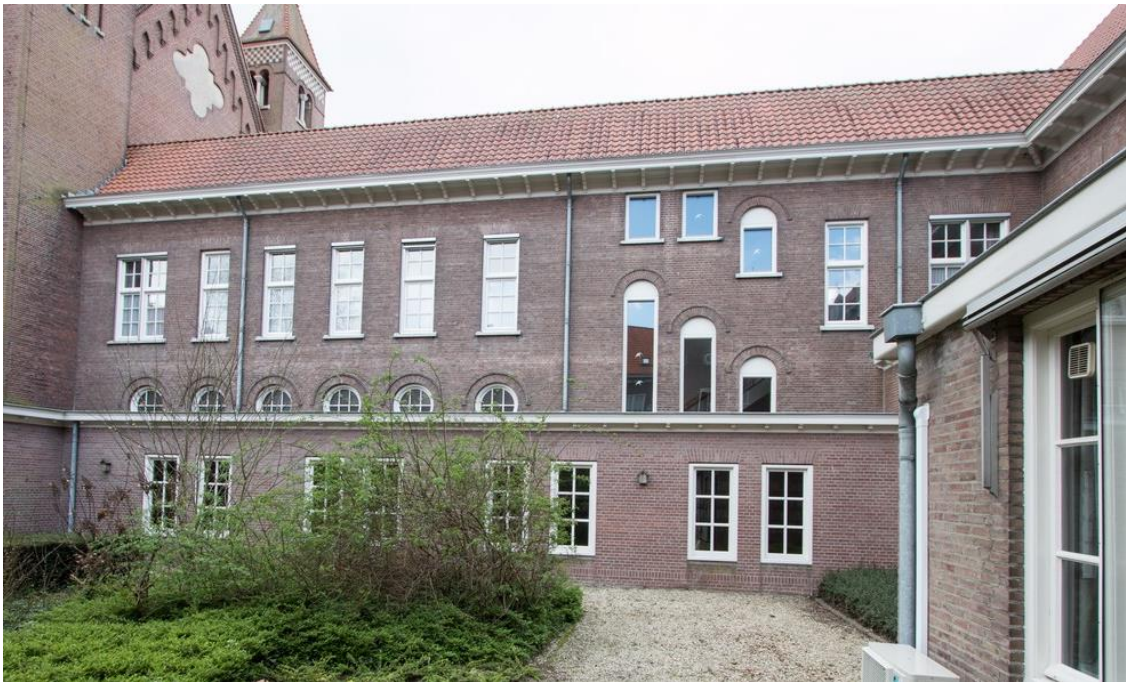
*De gevel aan de zijde van de rechter kloostercour.*

De gevel aan de rechter kloostercour verkeert qua opzet en indeling nog grotendeels uit de bouwtijd van het pand, dit men dien verstande dat de uitgebouwde gang op de begane grond, een vernieuwing uit de jaren negentig is en door bestemming tot bibliotheek de oorspronkelijke gangfunctie heeft verloren. In de gevel van de gang zijn historiserende vensters met raamroeden gezet. Boven de gang maakt de gevelindeling duidelijk dat er sprake is van een verzameling aan functies in dit bouwdeel. Meest herkenbaar zijn de vensters van het trappenhuis, welke door de architect nog wél met een rondboog zijn beëindigd. De detaillering van de bogen stemt nog overeen met de eerder gebouwde delen van het complex.

Kijken we naar de bouwtekening, van valt op dat de vensterindeling van het trappenhuis daarop afwijkt. Waar de drie vensters per laag tegenwoordig recht boven elkaar liggen, is er op de bouwtekening sprake van een verspringing van de assen. Consequentie van wijziging van het plan op tekening, is dat er één vensteropening minder met rondboog kon worden uitgevoerd. Het resultaat is architectonisch niet briljant, nu er twee rechtgesloten vensteropeningen op de uitkragende bakgoot aansluiten. Wat ook niet helpt, is dat de glas-in-loodramen die het trappenhuis oorspronkelijk sierden, nu vervangen zijn door isolatieglas met vogelstickers.

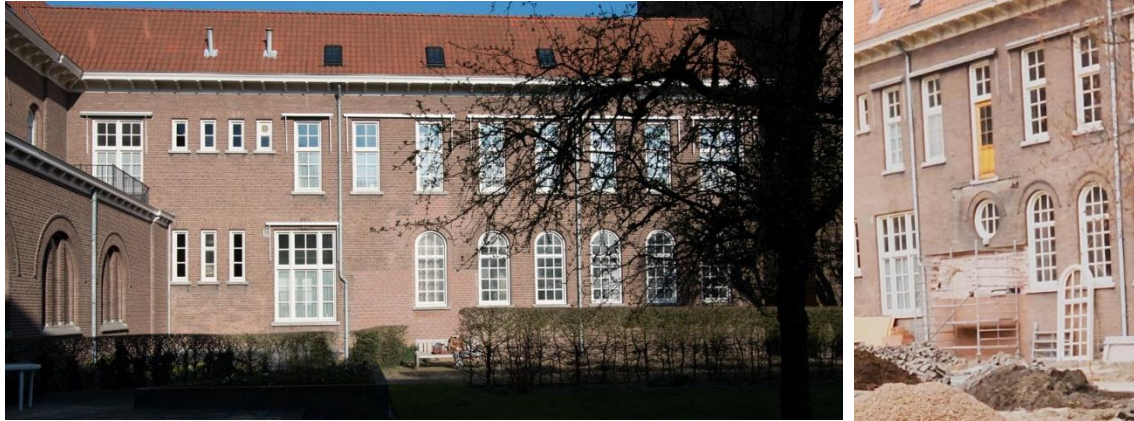
De lange gevel aan de linker kloostercour (west) heeft de oorspronkelijke indeling ook grotendeels behouden. De ingreep die heeft plaatsgevonden, heeft een niet onbelangrijk deel van de (gebruiks)geschiedenis van het klooster uitgewist. Zo is de novicengang die links van het midden op de gevel aansloot, gesloopt. Daarbij is een balkon van een ziekenkamer verdwenen. Vrijwel zeker was dat balkon in verband te brengen met tuberculosebestrijding en andere luchtweginfecties waarvan vast stond dat veel daglicht en buitenlucht helpend waren. Het enige dat nu nog aan gang

en balkon herinnert, is ingeboet metselwerk dat iets lichter van kleur is dan het oude werk (mede door vervuiling van dat laatste). Ter plaatse van de gang hebben twee deuropeningen en een rondvenster plaats gemaakt voor één nagemaakt koorvenster (gemetselde boog van de opening van het rondboogvensters tussen gang en balkon kon gehandhaafd blijven). De balkondeur bestaat ook niet meer, er is een borstwering gemetseld waardoor de deuropening in een vensteropening is veranderd.

*De gevel aan de zijde van de linker kloostercour. Rechts opname uit jaren negentig, kort na de sloop van de novicengang.*

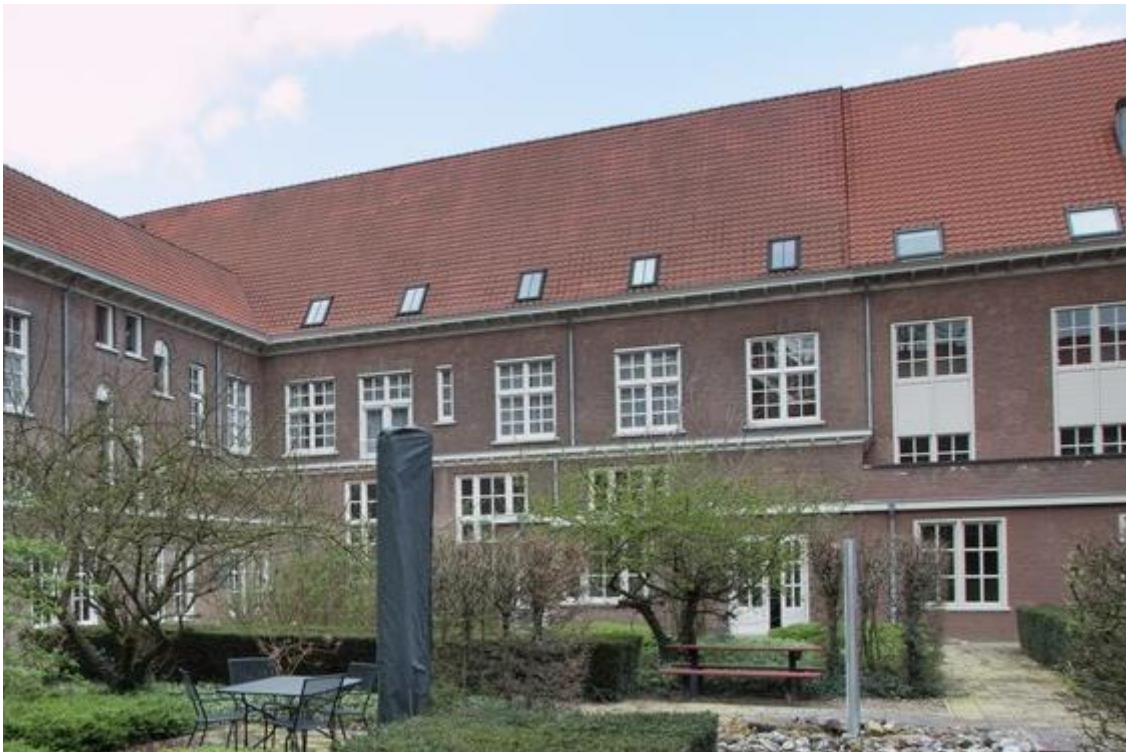
*De gevel aan de tweede kloostercour.*

De gevel aan noordzijde van de kloostercour is voor een deel ingrijpend gewijzigd op het moment dat de voormalige kweekschool werd herbestemd tot appartementencomplex. Ten behoeve van het appartementencomplex werden in de gevel borstwerkingen van vensteropeningen op de verdieping gesloopt, waardoor vensters op de begane grond en de verdieping tot één geheel werden samengetrokken. In plaats van de vensters kwamen het hoge puin. Door ramen met roeden toe te passen, is nog enigszins aangesloten op de oorspronkelijke architectuur. Op de begane grond is een éénlaags aanbouw onder plat dak toegevoegd. Dat is ten koste gegaan van de herkenbaarheid van een oorspronkelijke uitbouw, een ruimte die bestemd was als toiletgroep.

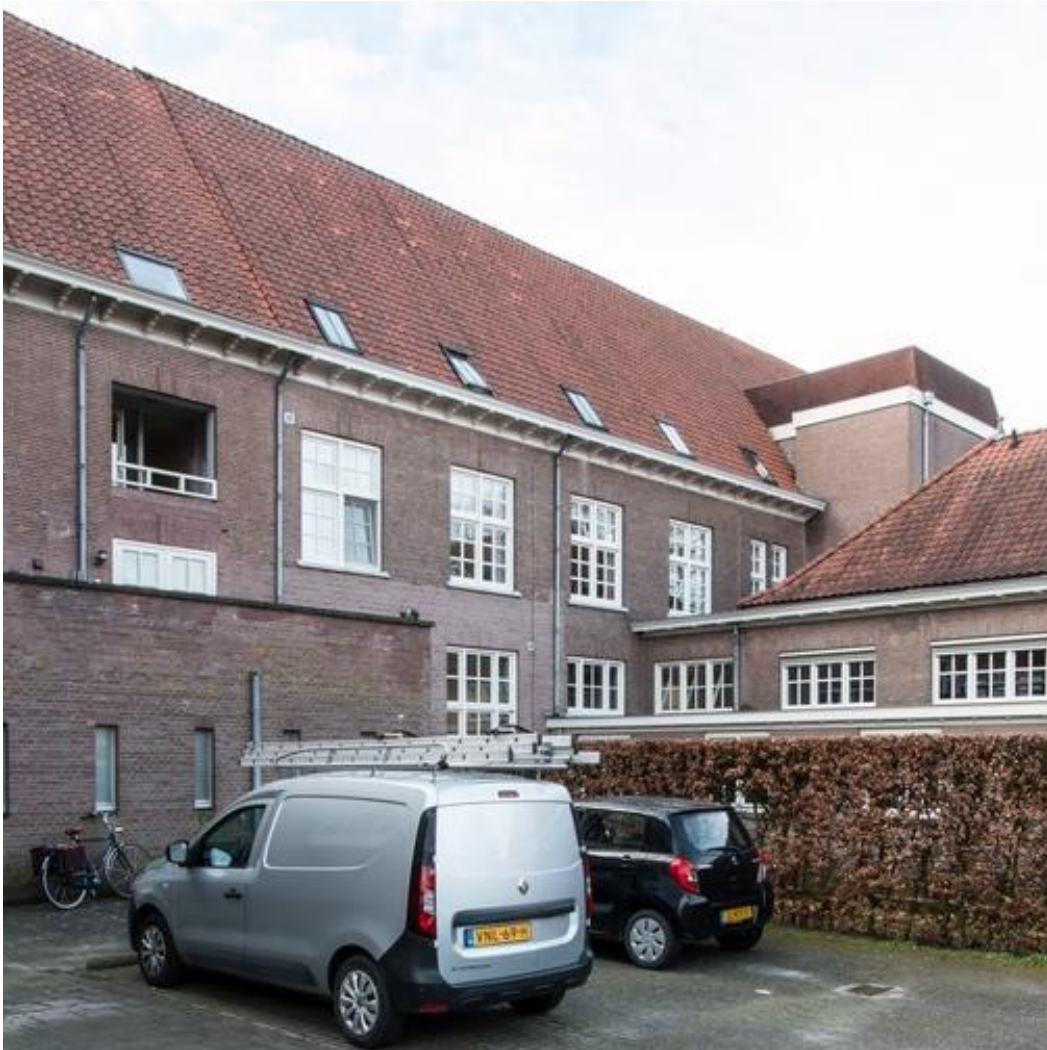
De op de tuin / het voormalige gymnastieklokaal gerichte gevel is ingrijpend gewijzigd op het moment dat de Kweekschool werd verbouwd tot appartementencomplex. Toen zijn er onder andere loggia's gerealiseerd en aanbouwen tot stand gebracht. In de rest van de gevel is nieuw metselwerk vrij duidelijk herkenbaar aan de lichtere kleur van de baksteen. In het oorspronkelijke werk zijn van oudsher kruisvensters aanwezig.

*De gevel in de huidige toestand.*

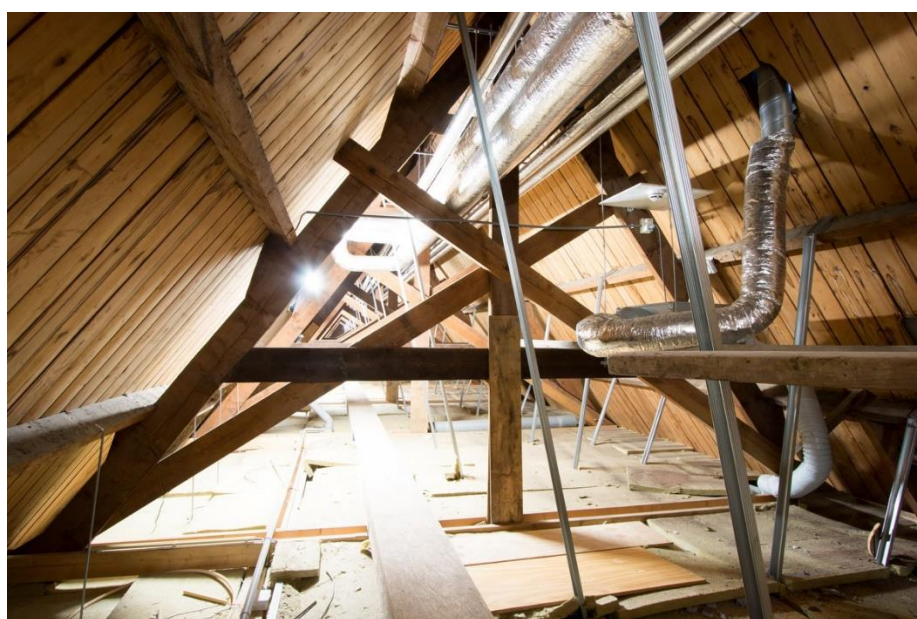
*Deel van de spanten boven de secundaire plafonds. Hier is het tongewelf geheel verdwenen.*

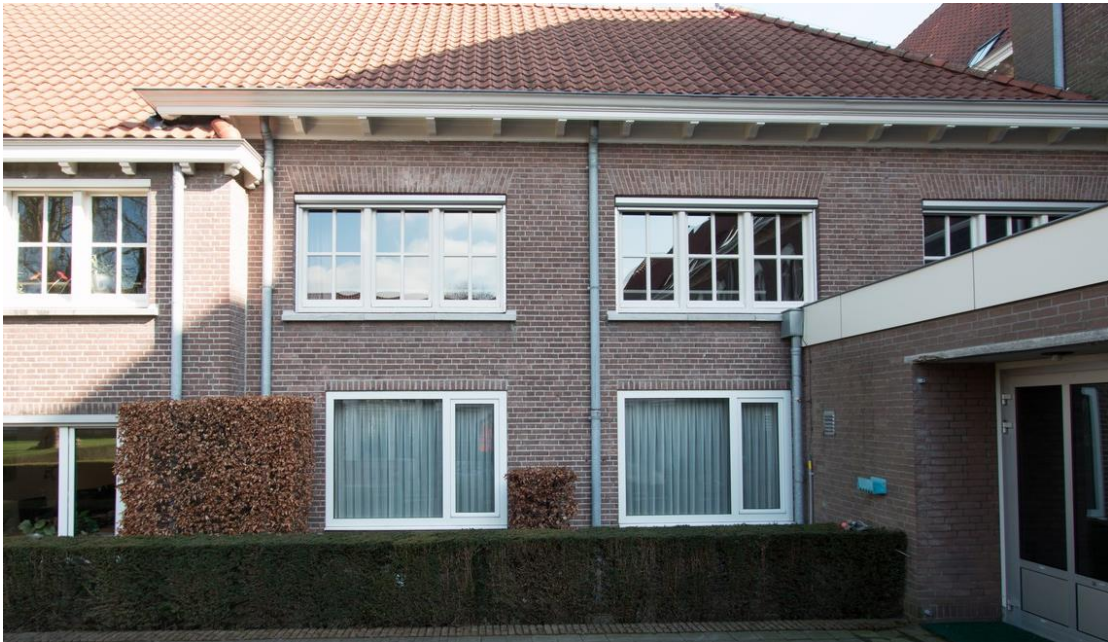
*In detail twee van de toegevoegde vensters. In de ramen bovenin de gevel valt vooral de nieuwe beglazing in negatief opzicht op.*

oorspronkelijke deur- en vensteropeningen. Afgaande op de bouwtekeningen zijn de ramen in de kozijnen vernieuwd. De ramen hoog in de gevel zijn voorzien van nieuwe beglazing. De wijze waarop de ramen van het vroegere gymnastieklokaal aansluiten op de consoles van de bakgoot, is niet erg fraai.

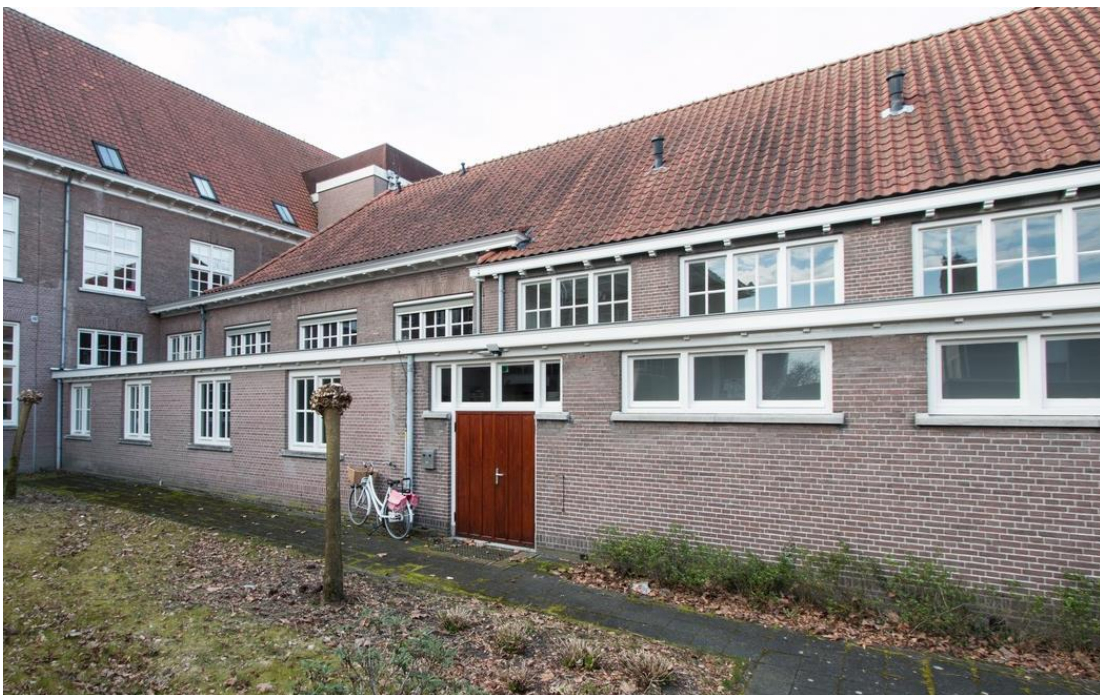
*Het deel van de gang uit 1925 is gereconstrueerd, waarbij een nieuwe vensterindeling tot stand werd gebracht.*

De gevel aan de zijde van de voormalige kweekschool is ook gewijzigd, maar minder ingrijpend. Voornaamste wijziging hier is de vernieuwing/reconstructie van het deel van de gang langs de voormalige refter. Hierbij is niet de oorspronkelijke raamindeling (en venstertypologie) aangehouden. Het deel van de gang dat bij de vroegere gymnastiekruijmtte gaat, heeft nog

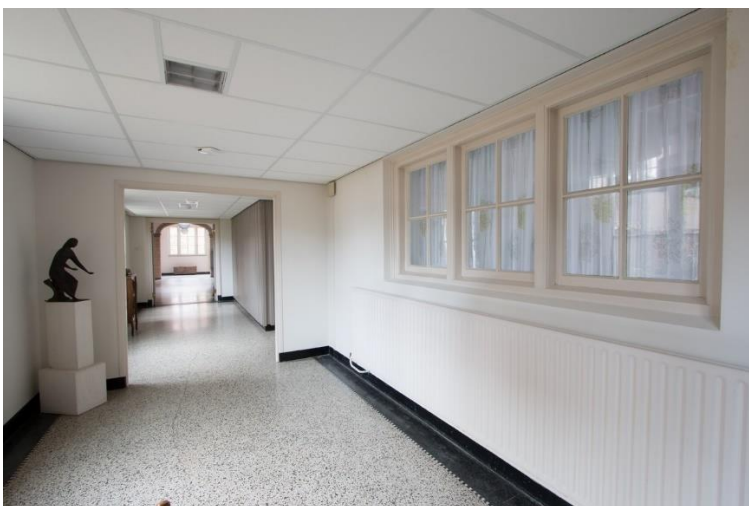
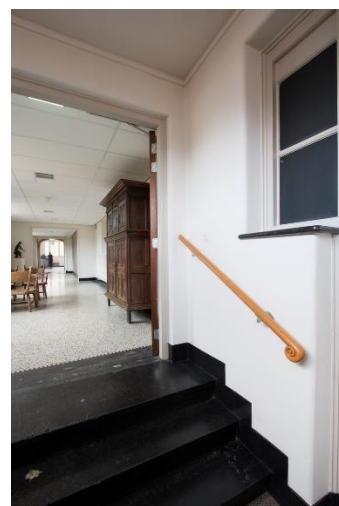
In het interieur is de begane grondvloer van de voormalige refter en de gereconstrueerde gang omhoog gebracht. Dit is in de refter duidelijk te zien, doordat er tussen de huidige vloer en de onderkant van de secundaire vensteropeningen in de gevel vrijwel geen ruimte bestaat. Waarom men hiertoe heeft besloten, is niet duidelijk. Het verhogen van de vloer heeft gevolgen voor de gang. Op de overgang van vroegere refter naar gymnastieklokaal is vanwege het gewijzigde niveau een trap noodzakelijk geworden. Dit trap is historiserend vorm gegeven, de gereconstrueerde trap heeft een historiserende terrazzovloer.

*De gangvloer is ter plaatse van de voormalige refter omhoog gebracht. Dit is waarop op de overgang naar het vroegere gymnastieklokaal een trap tot stand is gebracht die er oorspronkelijk niet is geweest.*

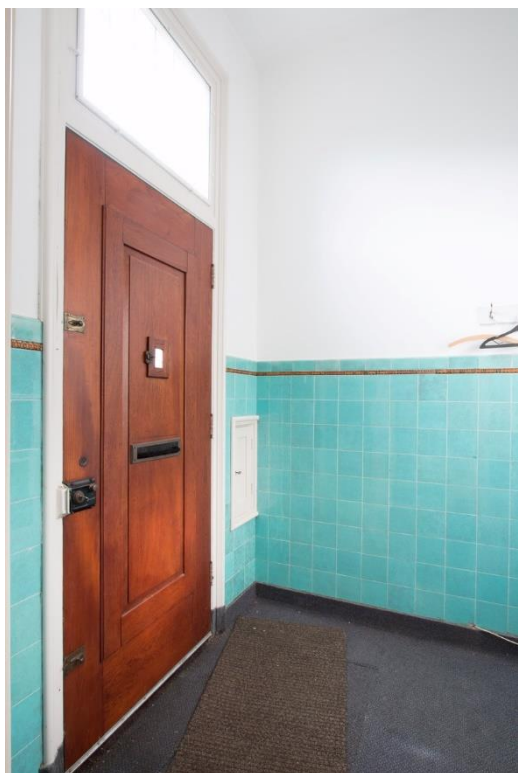
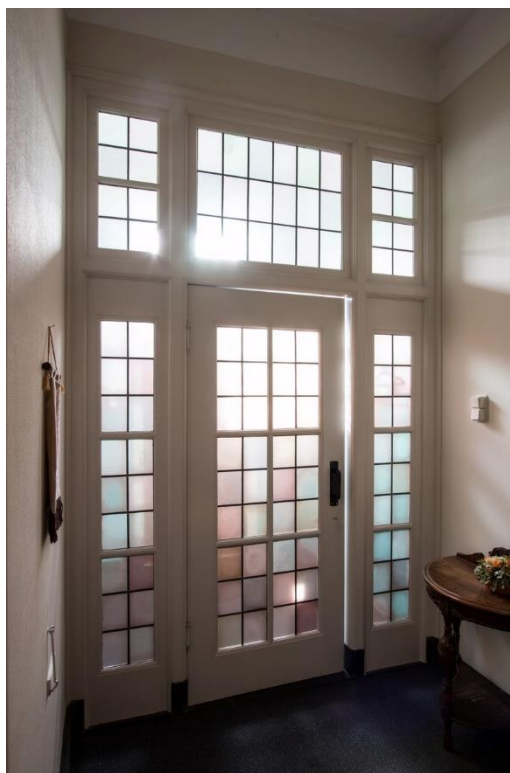
*Het halletje met op de rechterfoto de tocht-pui uit de bouw-tijd.*

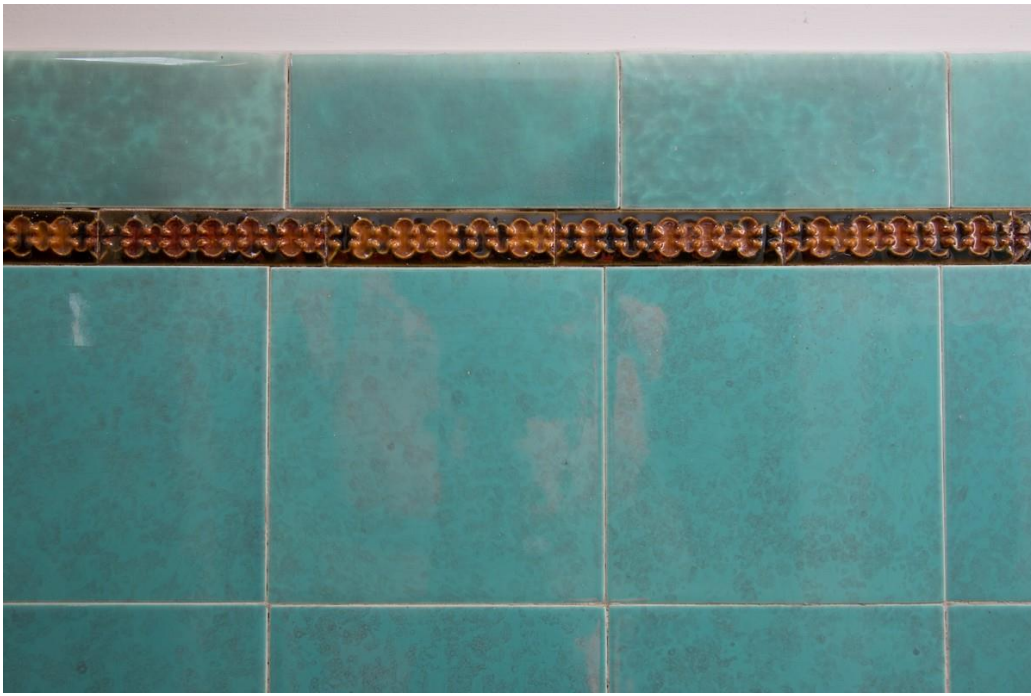
*In detail het tegelwerk in het halletje.*

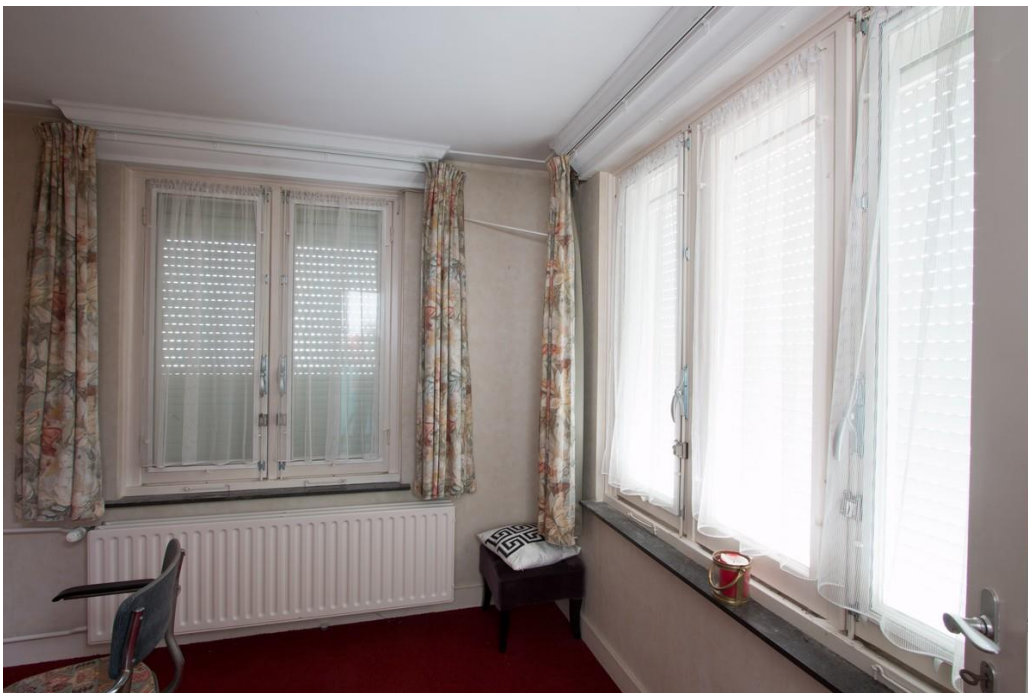
*Het interieur van de wekkamer, met secundaire radiator, espagnoletten en vloerbedekking.*

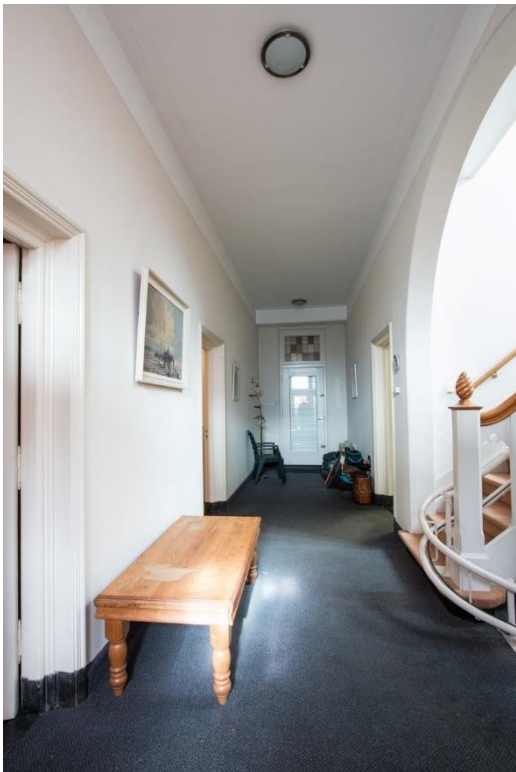
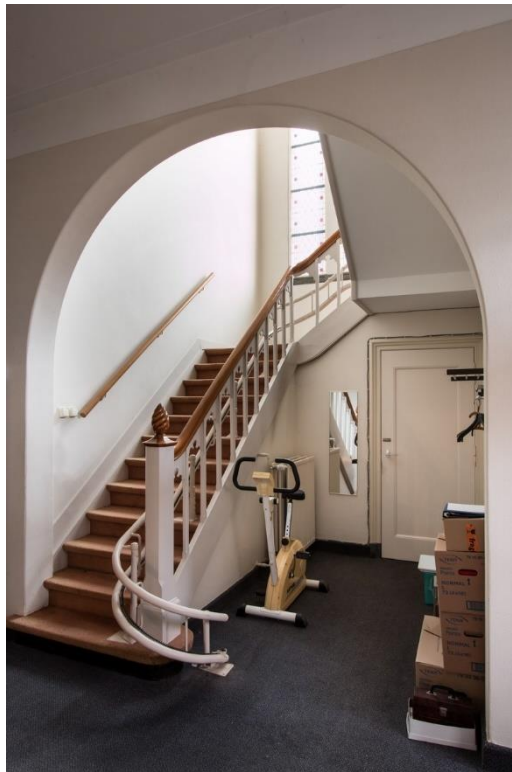
*De gang op de begane grond, gezien vanaf de tochtput. Rechts het trappenhuis met toiletdeur uit de bouwtijd. Traplift is uiteraard een toevoeging.*

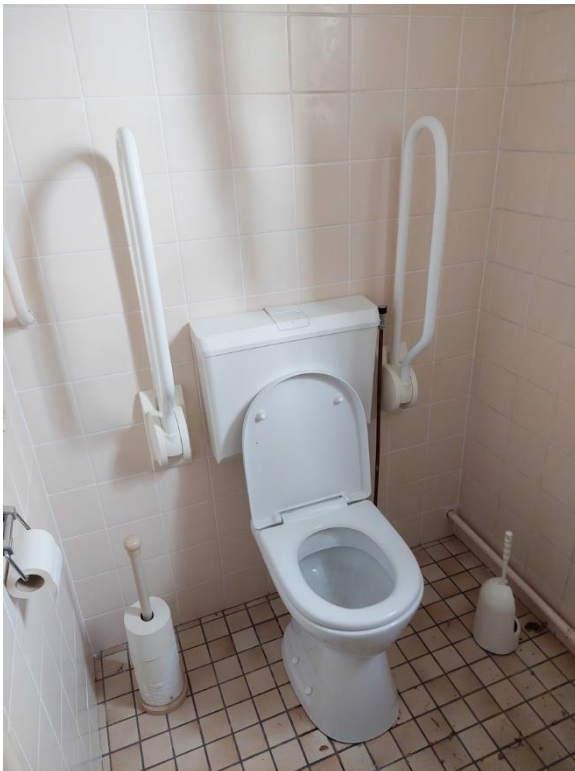
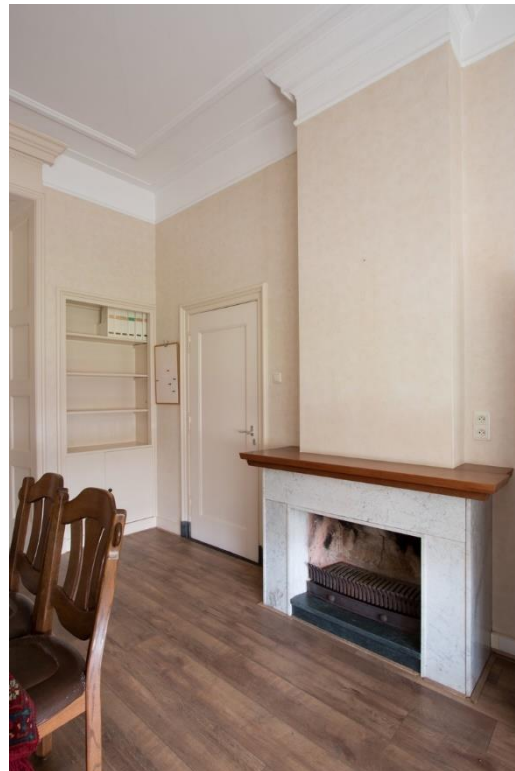
*Het toilet onder het trapbordes is gerenoveerd. Het is niet ondenkbaar dat nieuw tegelwerk over het oude is gezet. Op de rechterfoto de haard in de voorkamer en een deel van het stucplafond.*

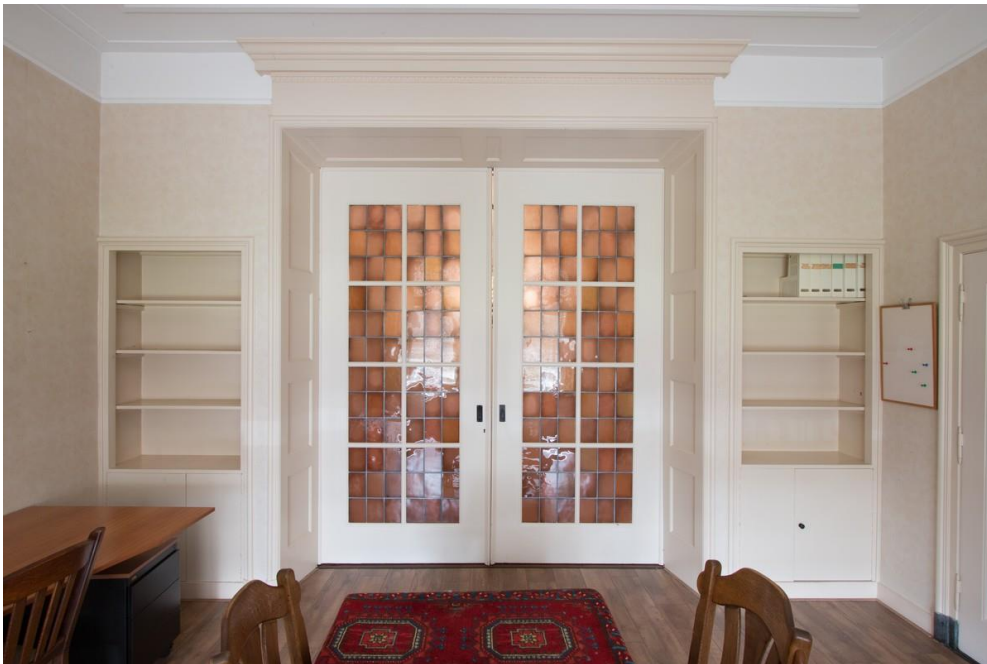
*De suitewand waarvan kastdeuren zijn verwijderd en de schuifdeuren niet oorspronkelijk glas-in-lood hebben.*

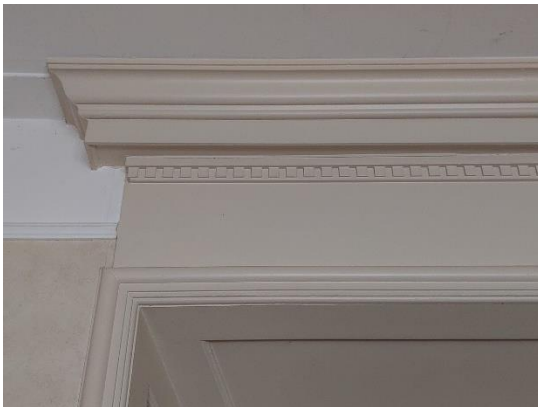
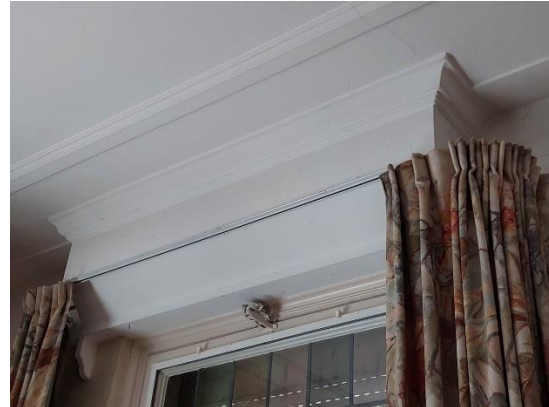
*Detail van de kroonlijst boven de suitedeuren (niet bijzonder fraai, want wat topzwaar) en rechts één van de rolluikkasten boven de vensters op de begane grond.*

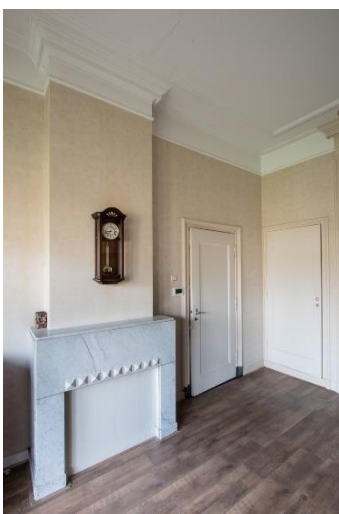
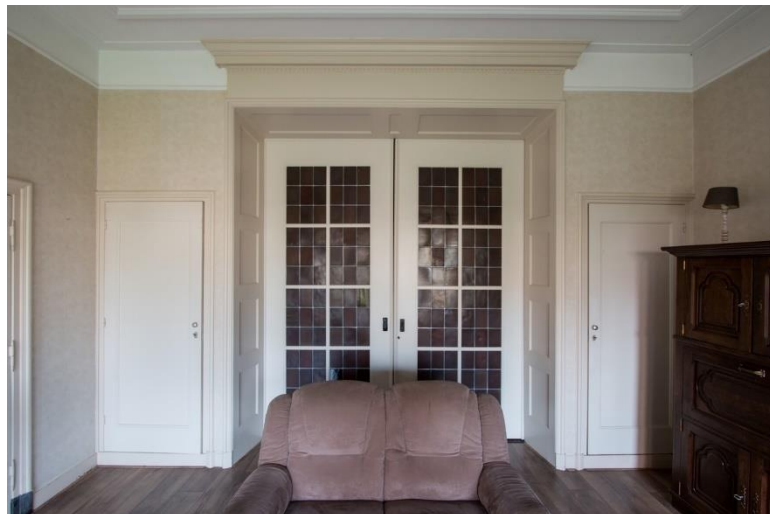
*De stookplaats in de achterkamer en de suitewand die hier wel de kastdeuren uit de bouwtijd heeft behouden.*

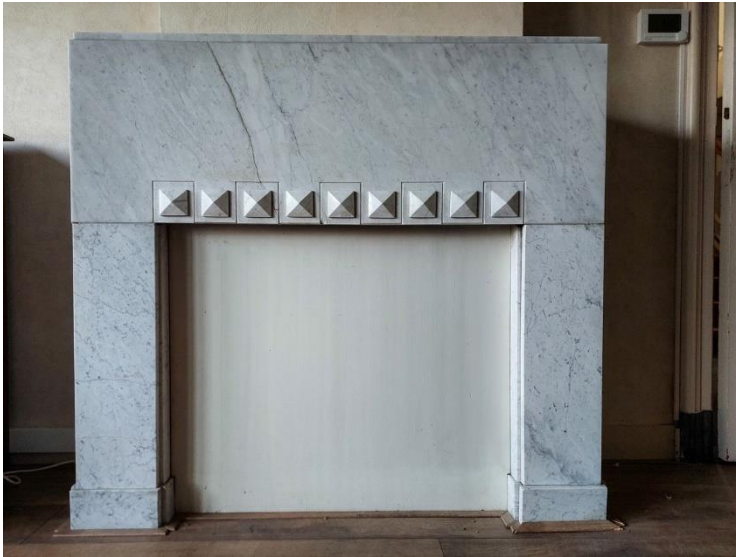
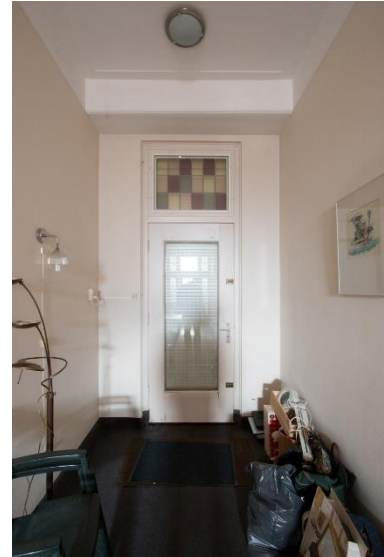
*De fraaie schouwmantel. Op de rechterfoto de buitendeur aan het einde van de gang.*

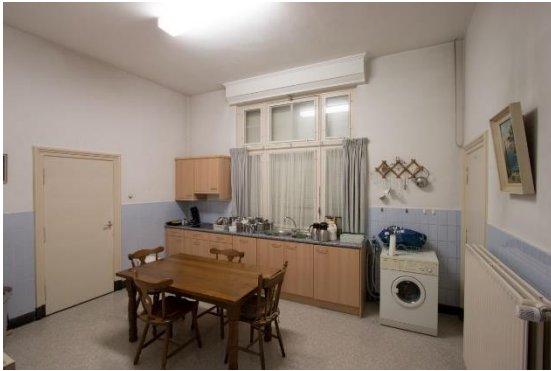
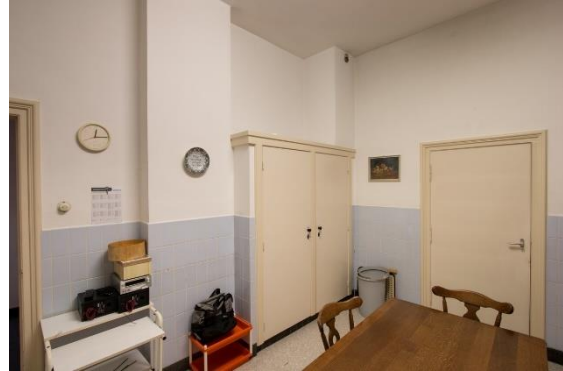
*De keuken, waar de oorspronkelijke kookplaats is verdwenen en een nieuw aanrecht is gemaakt. Deuren uit de bouwtijd.*

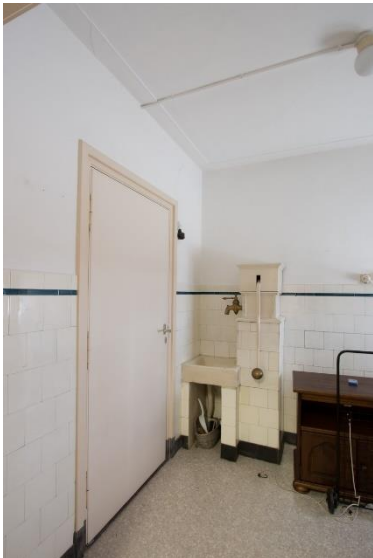
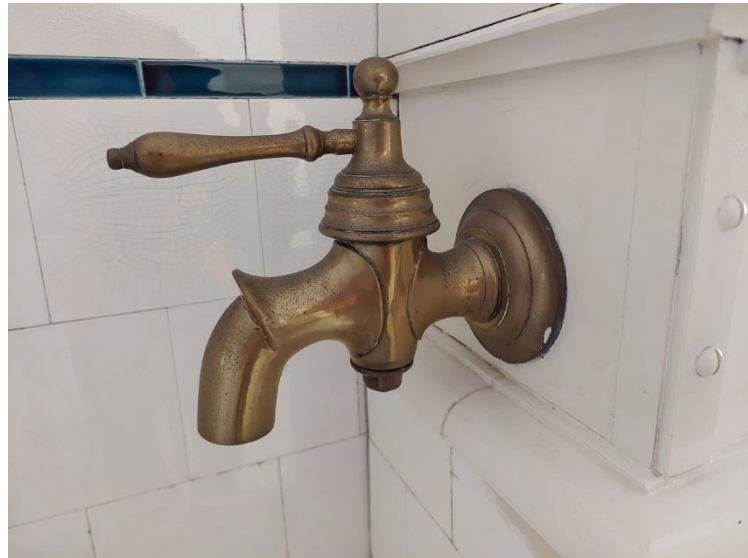
*De pomp in de bijkeuken, tegelwerk vermoedelijk nog uit de bouwtijd.*

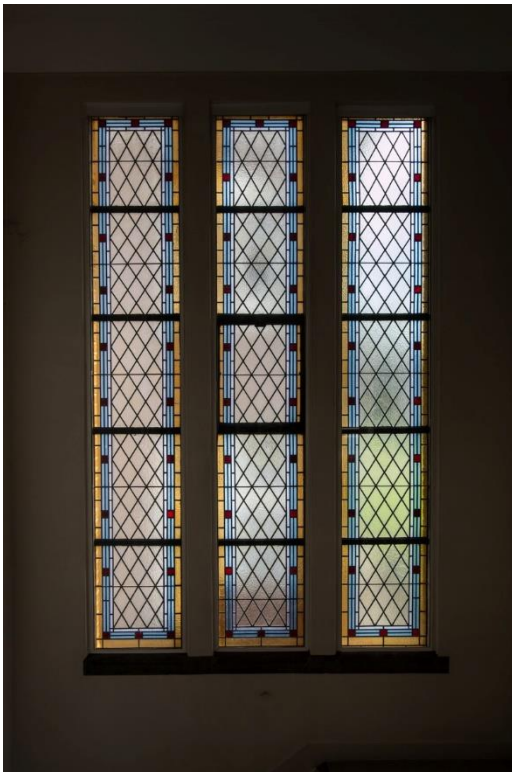
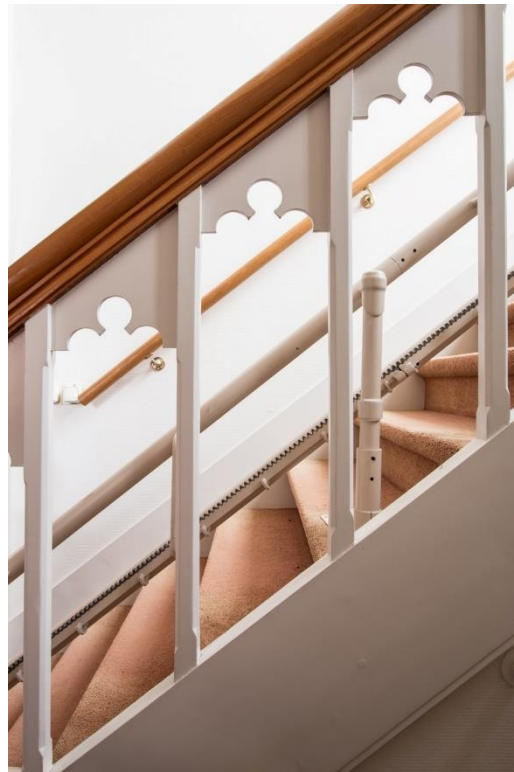
*De glas-in-loodramen van het trappenhuis zijn oorspronkelijk. De trapbaluster is uitgevoerd met een klassieke driepas die een duidelijk verwijzing is naar het kloostercomplex waar het rectoraat deel van uitmaakt.*

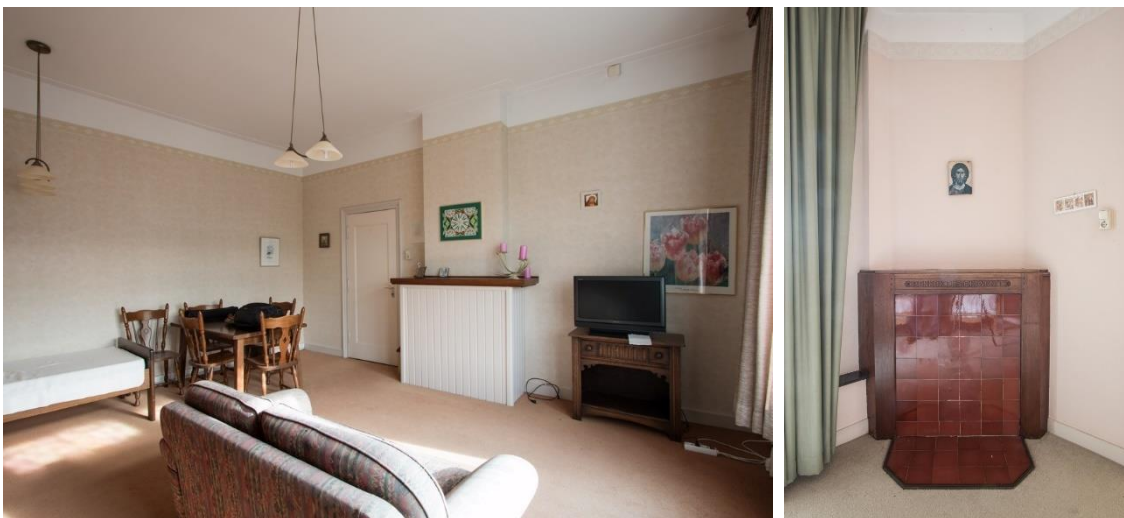
De voorkamer op de verdieping met omtimmerde stookplaats en eenvoudig stucrietplafond. Rechts de hoekschouw in de achterkamer.

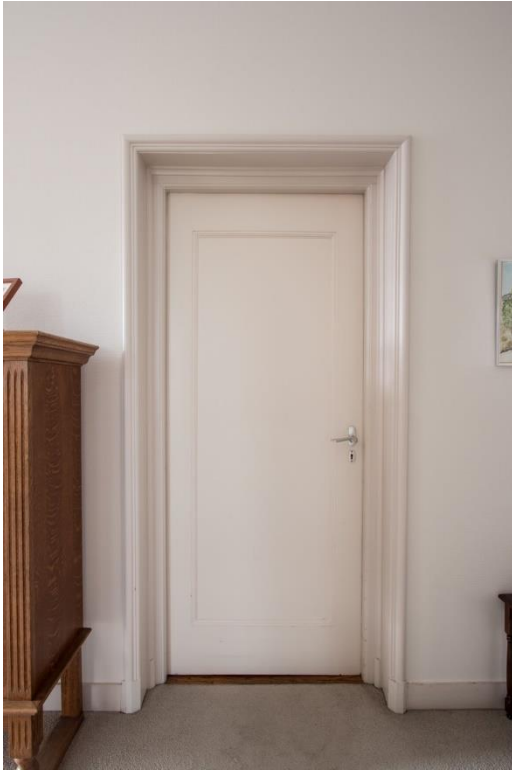
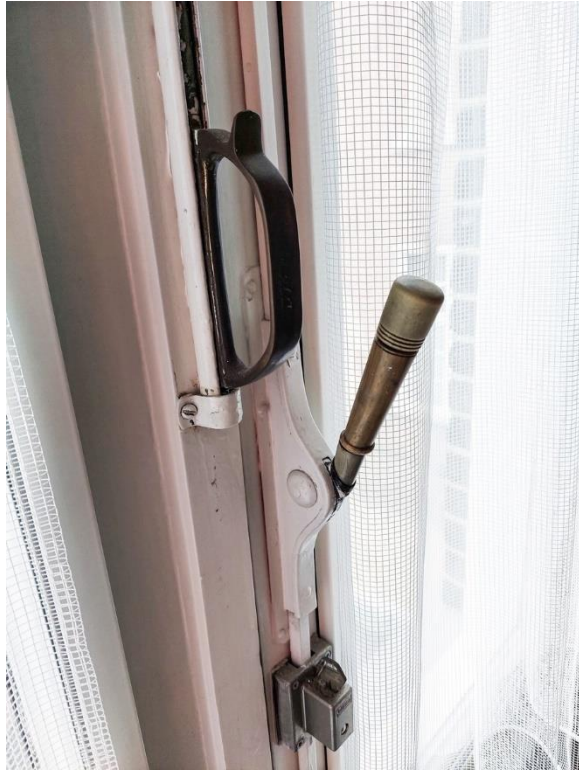
*De kamerdeur uit de bouwtijd is voorzien van nieuw deurbeslag. Rechts detail van oorspronkelijke espagnolet en de greep van de raamuitzetter.*

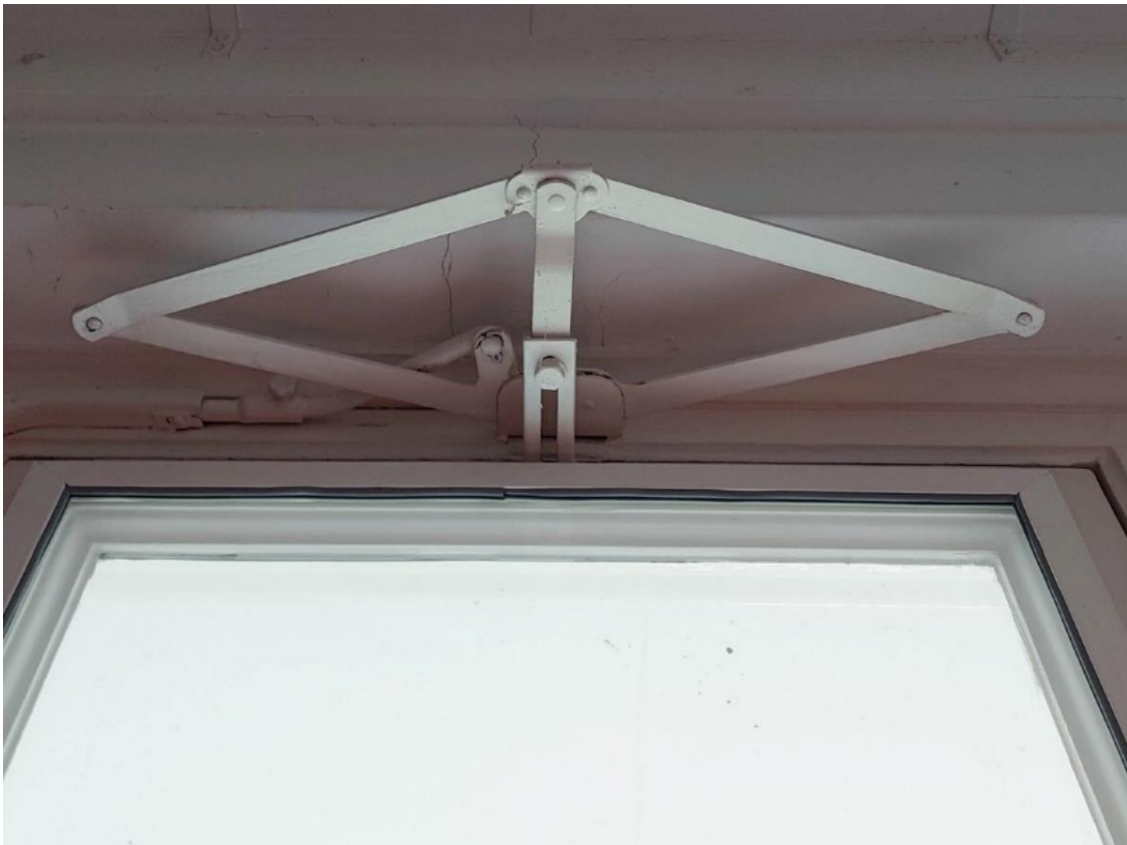
*Eén van de weinige intact gelaten raamuitzetters.*

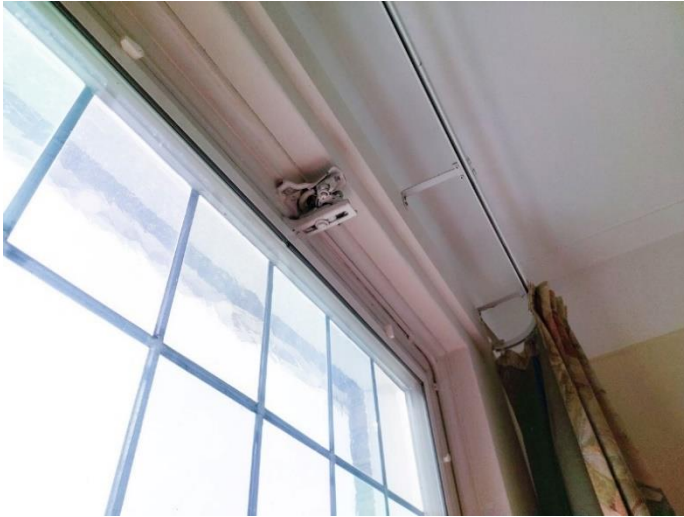
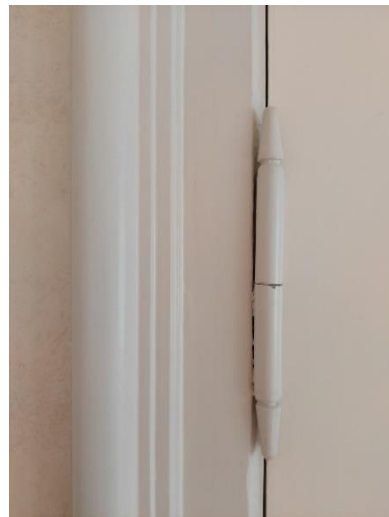
Op de verdieping zijn de binnendeuren (inclusief kozijnen en perklijsten) behouden. Veel van het deurbeslag is uit de jaren zestig. De stucrietplafonds uit de bouwtijd nog aanwezig. Op verschillende plekken zijn de uitzetters van de bovenramen deels gesloopt (overigens ook op de begane grond).

*Detail van een deels gesloopte raamuitzetter. Rechts één van de oorspronkelijke paumellescharnieren van de kamerdeuren.*

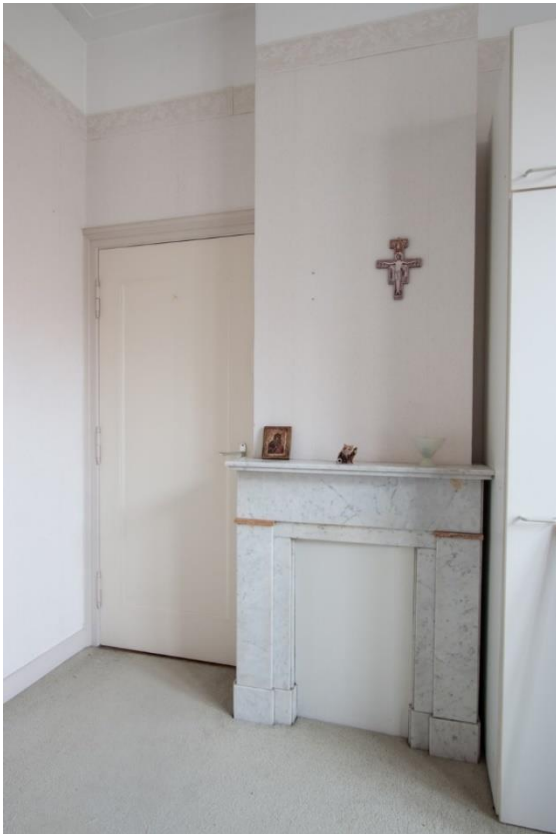
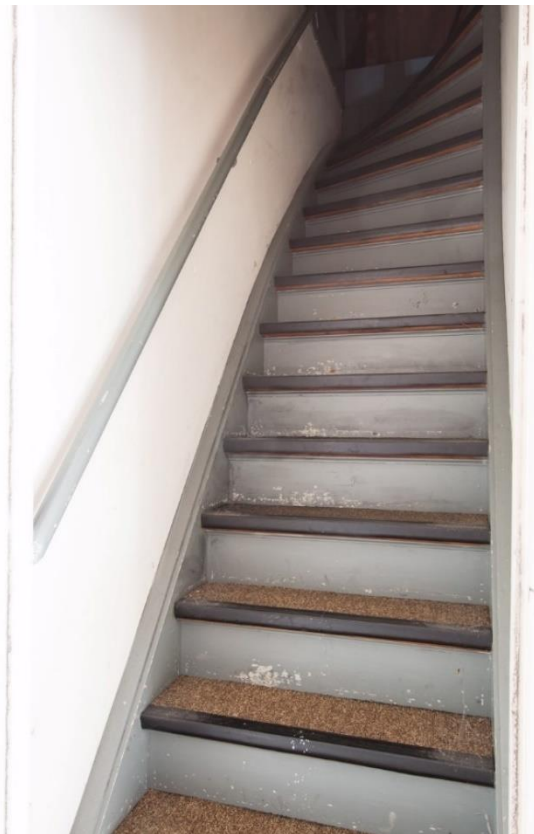
*De natuurstenen schouw in de achterkamer is opvallend rijk voor een dergelijk kleine kamer. Op de rechterfoto zien we de zoldertrap.*

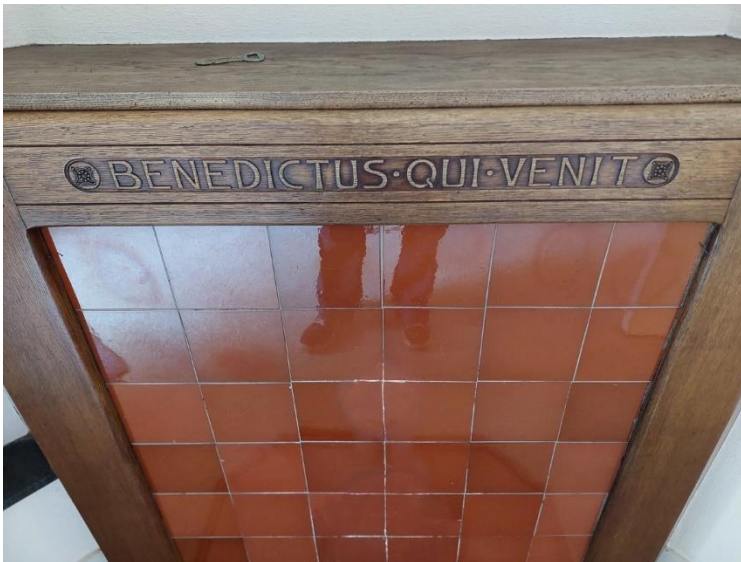
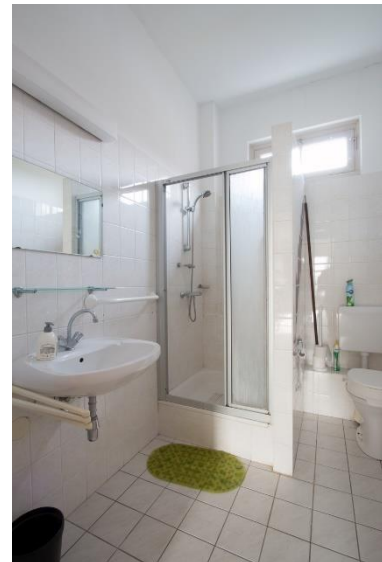
*Detail van de houten mantel van de hoekschouw. Rechts de gerenoveerde badkamer.*

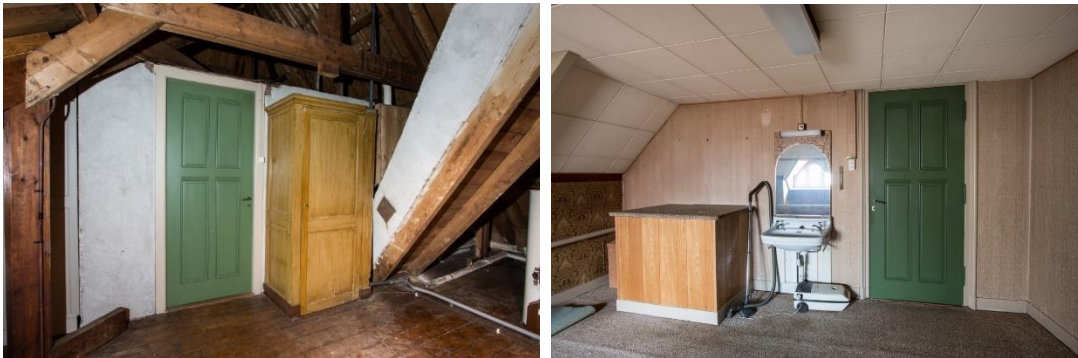
*Kamer op de zolder van het pand.*

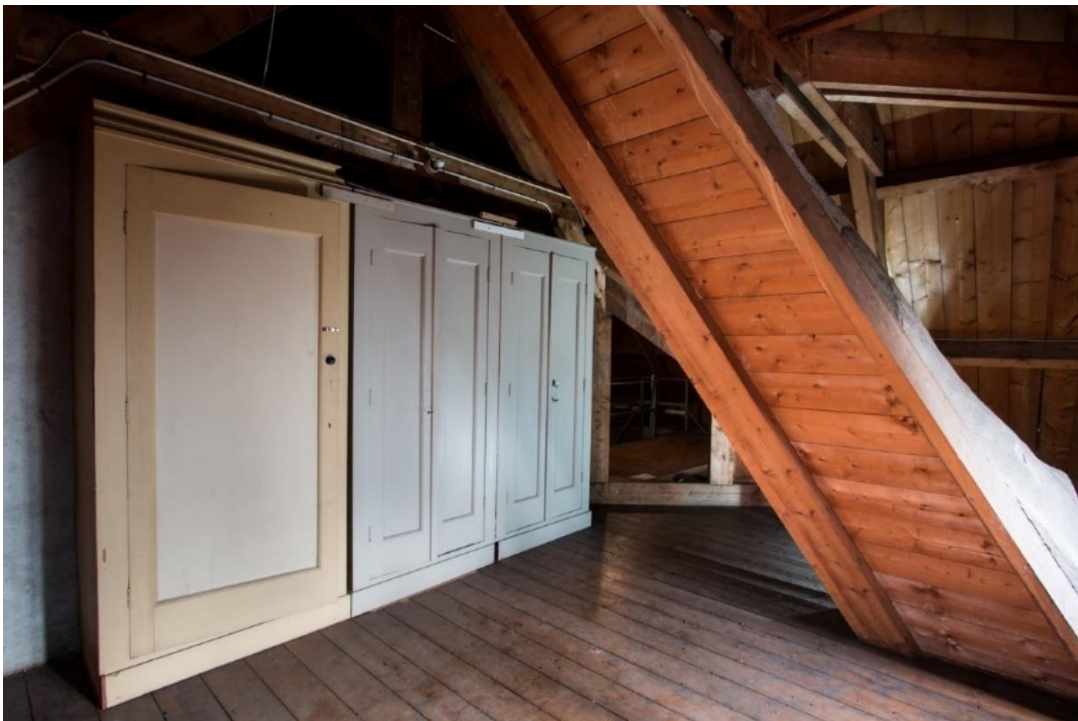
*Kasten op de zolder. Versleepte rookkanalen uit de bouwtijd.*
