**Oirschot  
Koestraat 37  
Klooster Nazareth**

Bouwhistorisch verkenning

BAAC Rapport B-23.0896

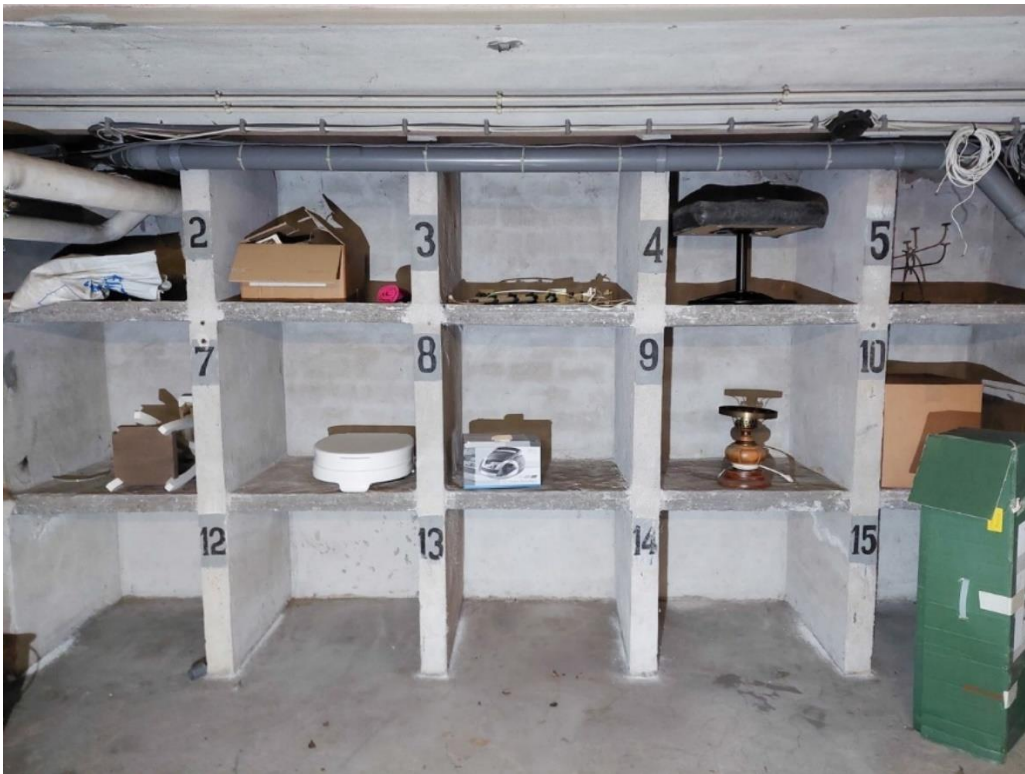
*Rekken in de kelder, vrijwel zeker uit de bouwtijd.*

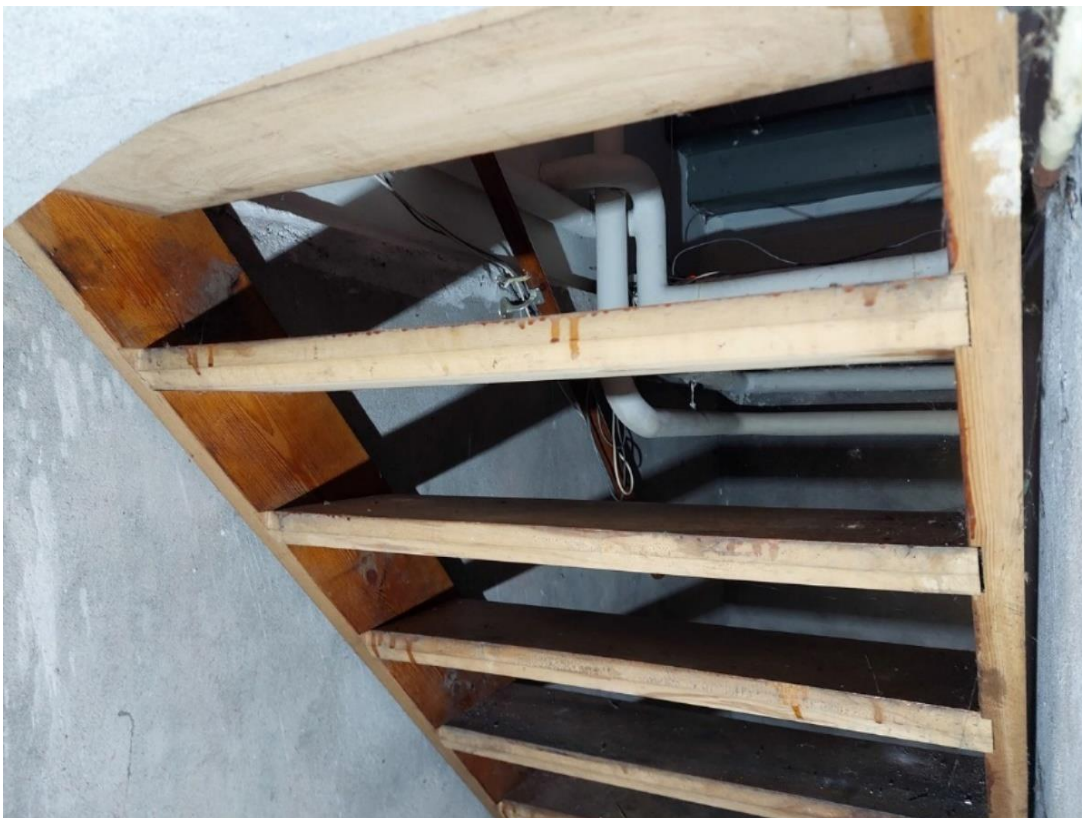
*De keldertrap.*

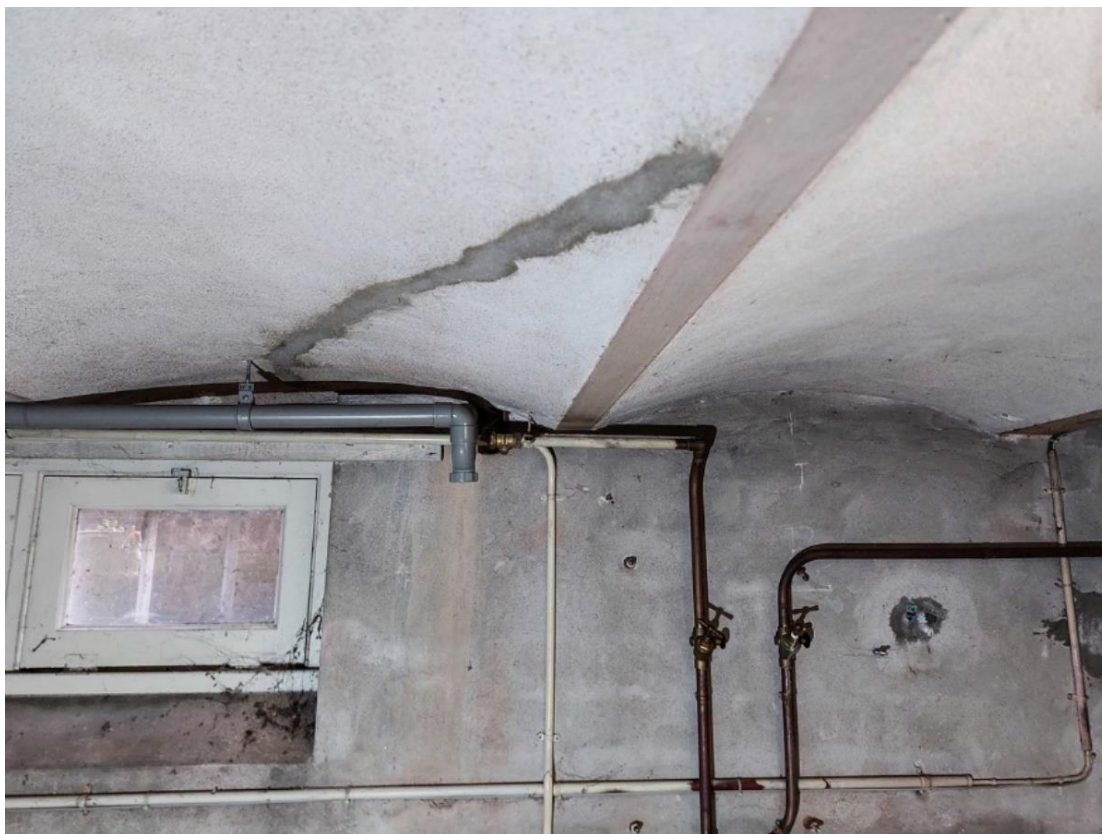
De constructie van de keldervloer is onbekend. Vermoedelijk is de vloer gemetseld en afgesmeerd met cement. Het kelderdek bestaat uit stalen liggertjes met daartussen gemetselde troggewelfjes, een gedateerde techniek in de bouwtijd. Vermoedelijk is deze constructie (onder de keukenvloer) ook toegepast in de gang en het trappenhuis op de begane grond, al zou hier ook prima een cementvloer toegepast kunnen zijn (zie voltooiing van de kloostercouren, waar beton in de gangen is gebruikt). Het rectoraat heeft houten vloeren. Vrijwel zeker zijn enkelvoudige balklagen toegepast, opgelegd in de zijgevels en de gangmuren van het pand. Op de zolder zijn enkele houten vloerbalken te zien wanneer vloerdelen worden uitgenomen. Hier is ook vast te stellen dat de stucplafonds een drager van riet hebben.

*De constructie van het kelderdek.*

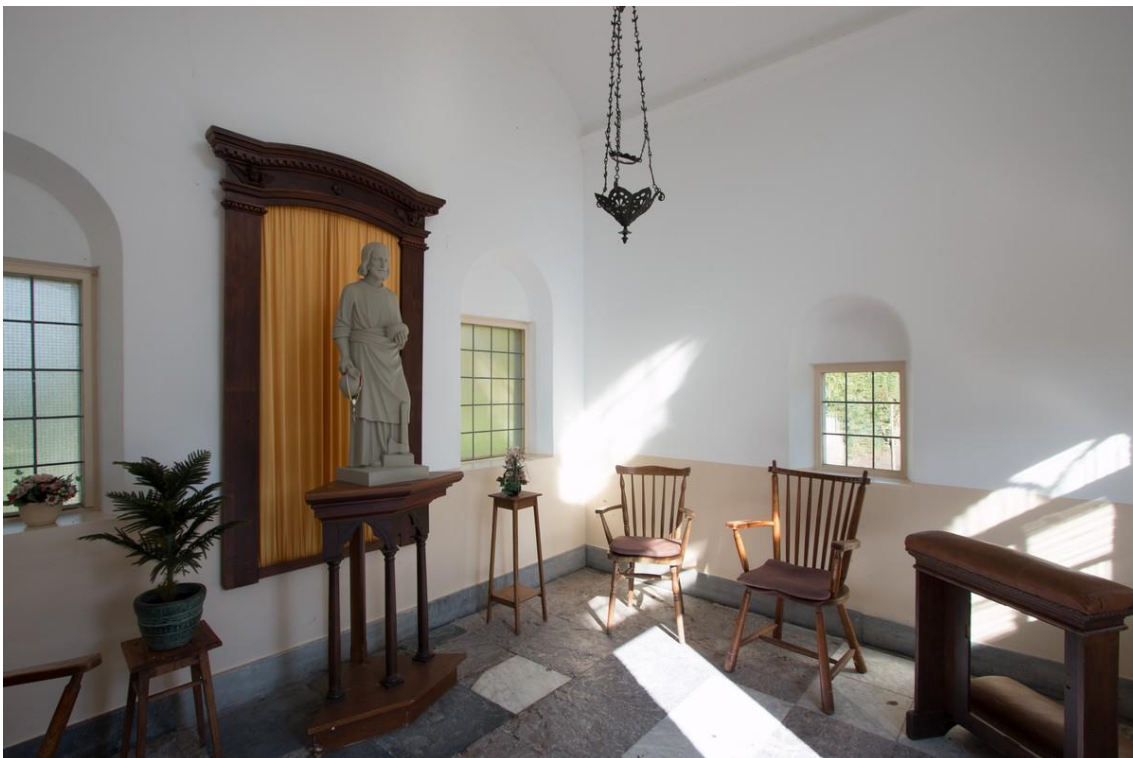
*Het interieur van het Josephkappelletje.*

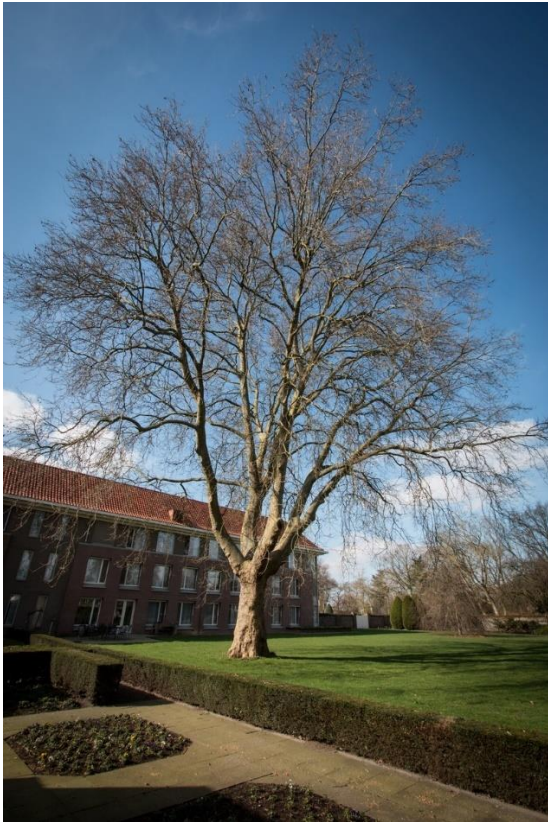
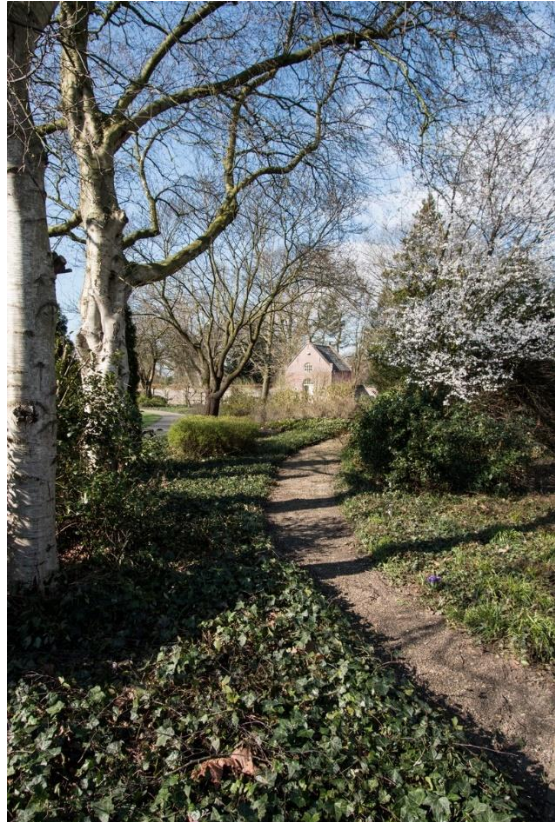
*De oude plantaan in de kloostertuin. Op de rechterfoto het pand over het opgeworpen heuveltje in de kloostertuin.*

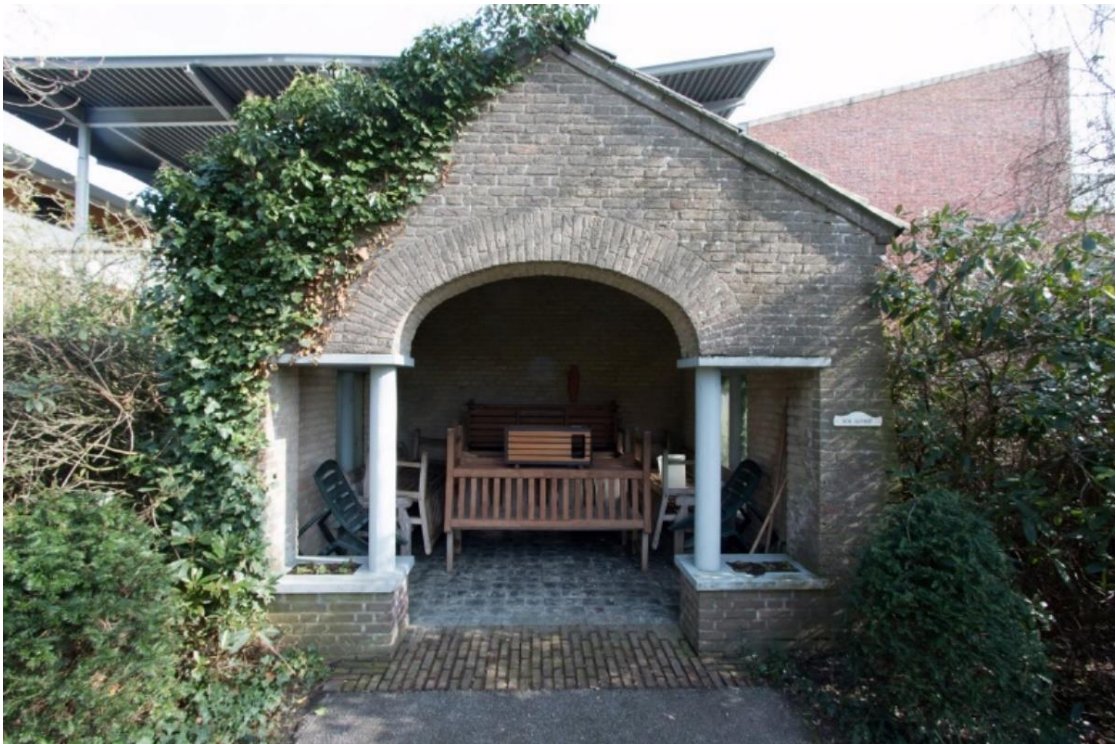
*Den Uuthof in het wandelbos.*

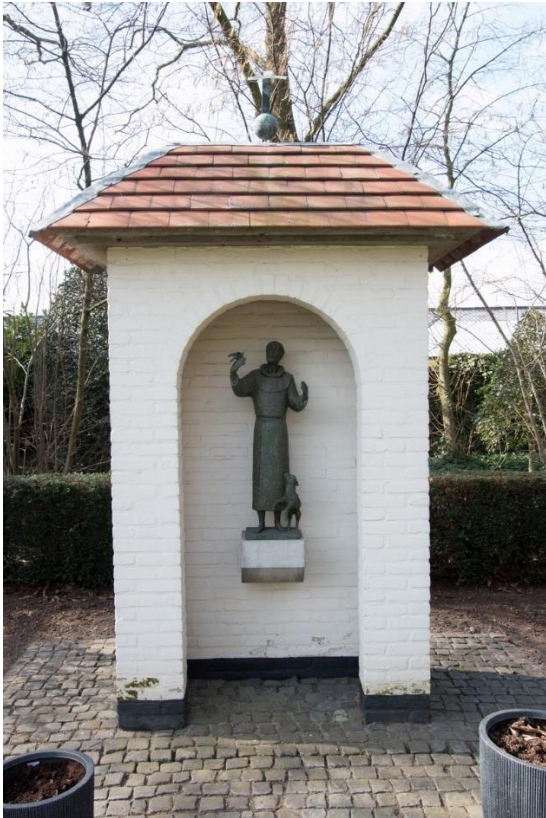
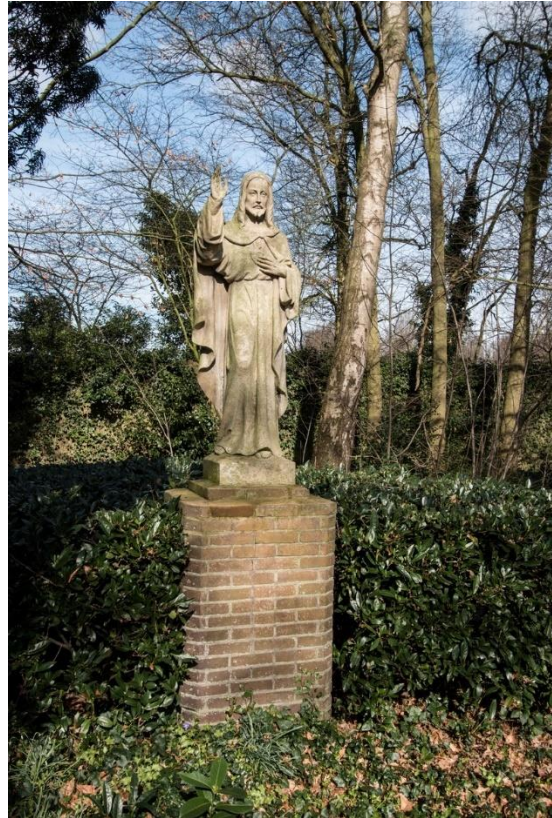
*Franciscusbeeld (1996) en ouder Heilige-Hartbeeld, de laatste in het wandelbos.*

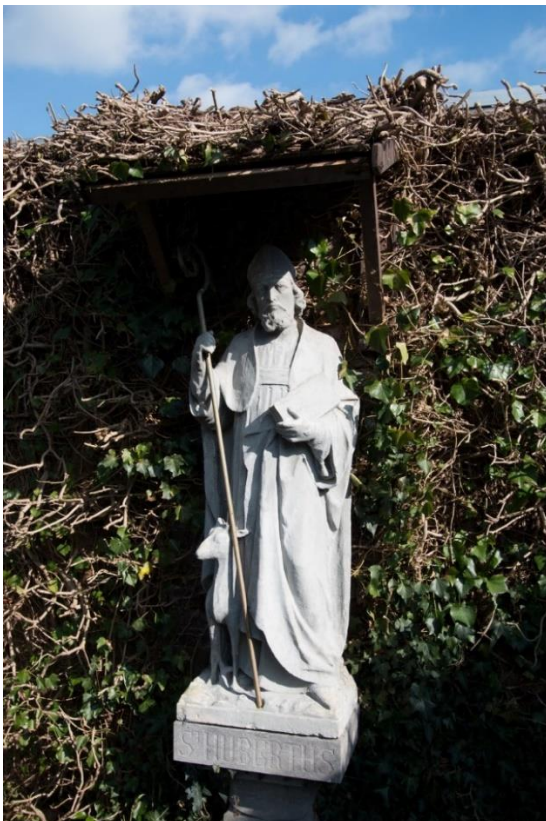
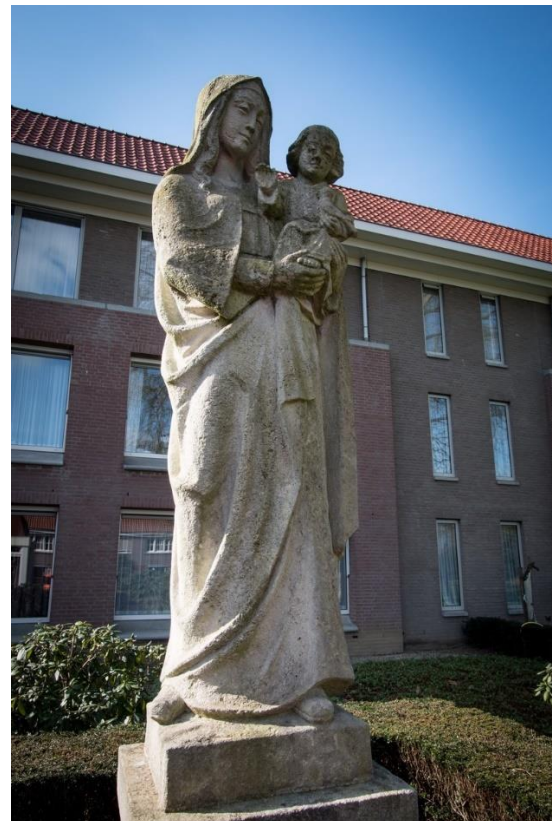
*Hubertusbeeld bij de begraafplaats en Mariabeeld in de kloostertuin.*

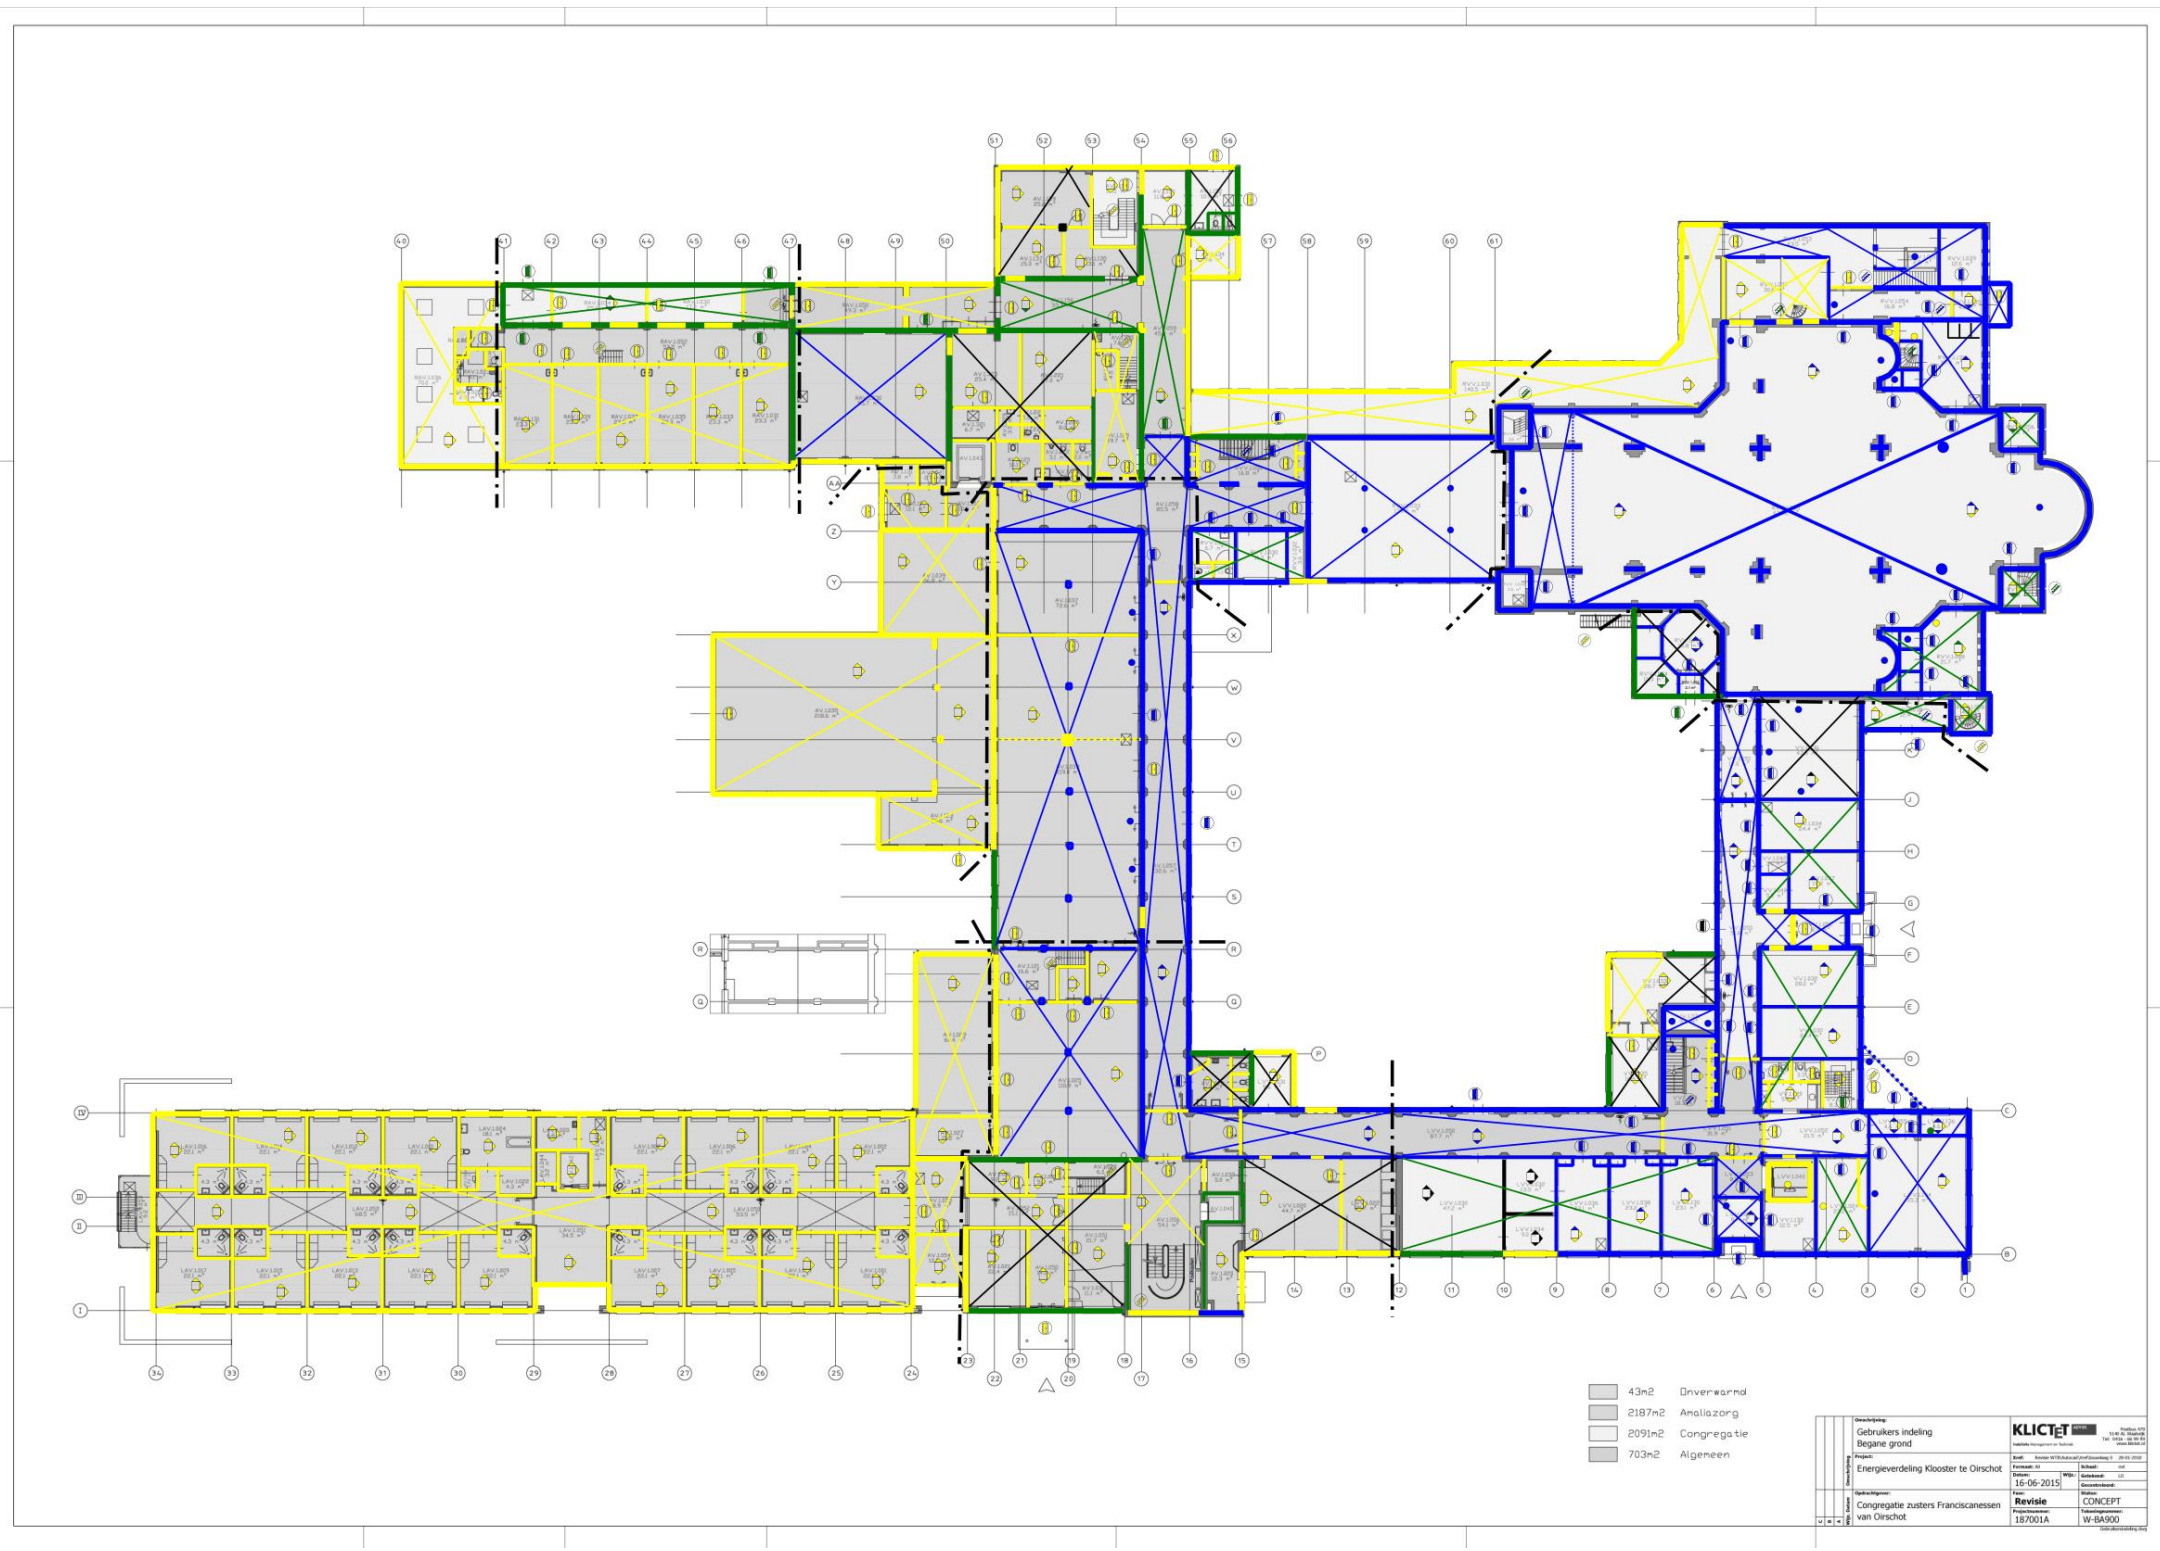
De waarderingskaart van de begane grond. De kaart is globaal en indicatief! De teksten en waardenstellingen zijn leidend.

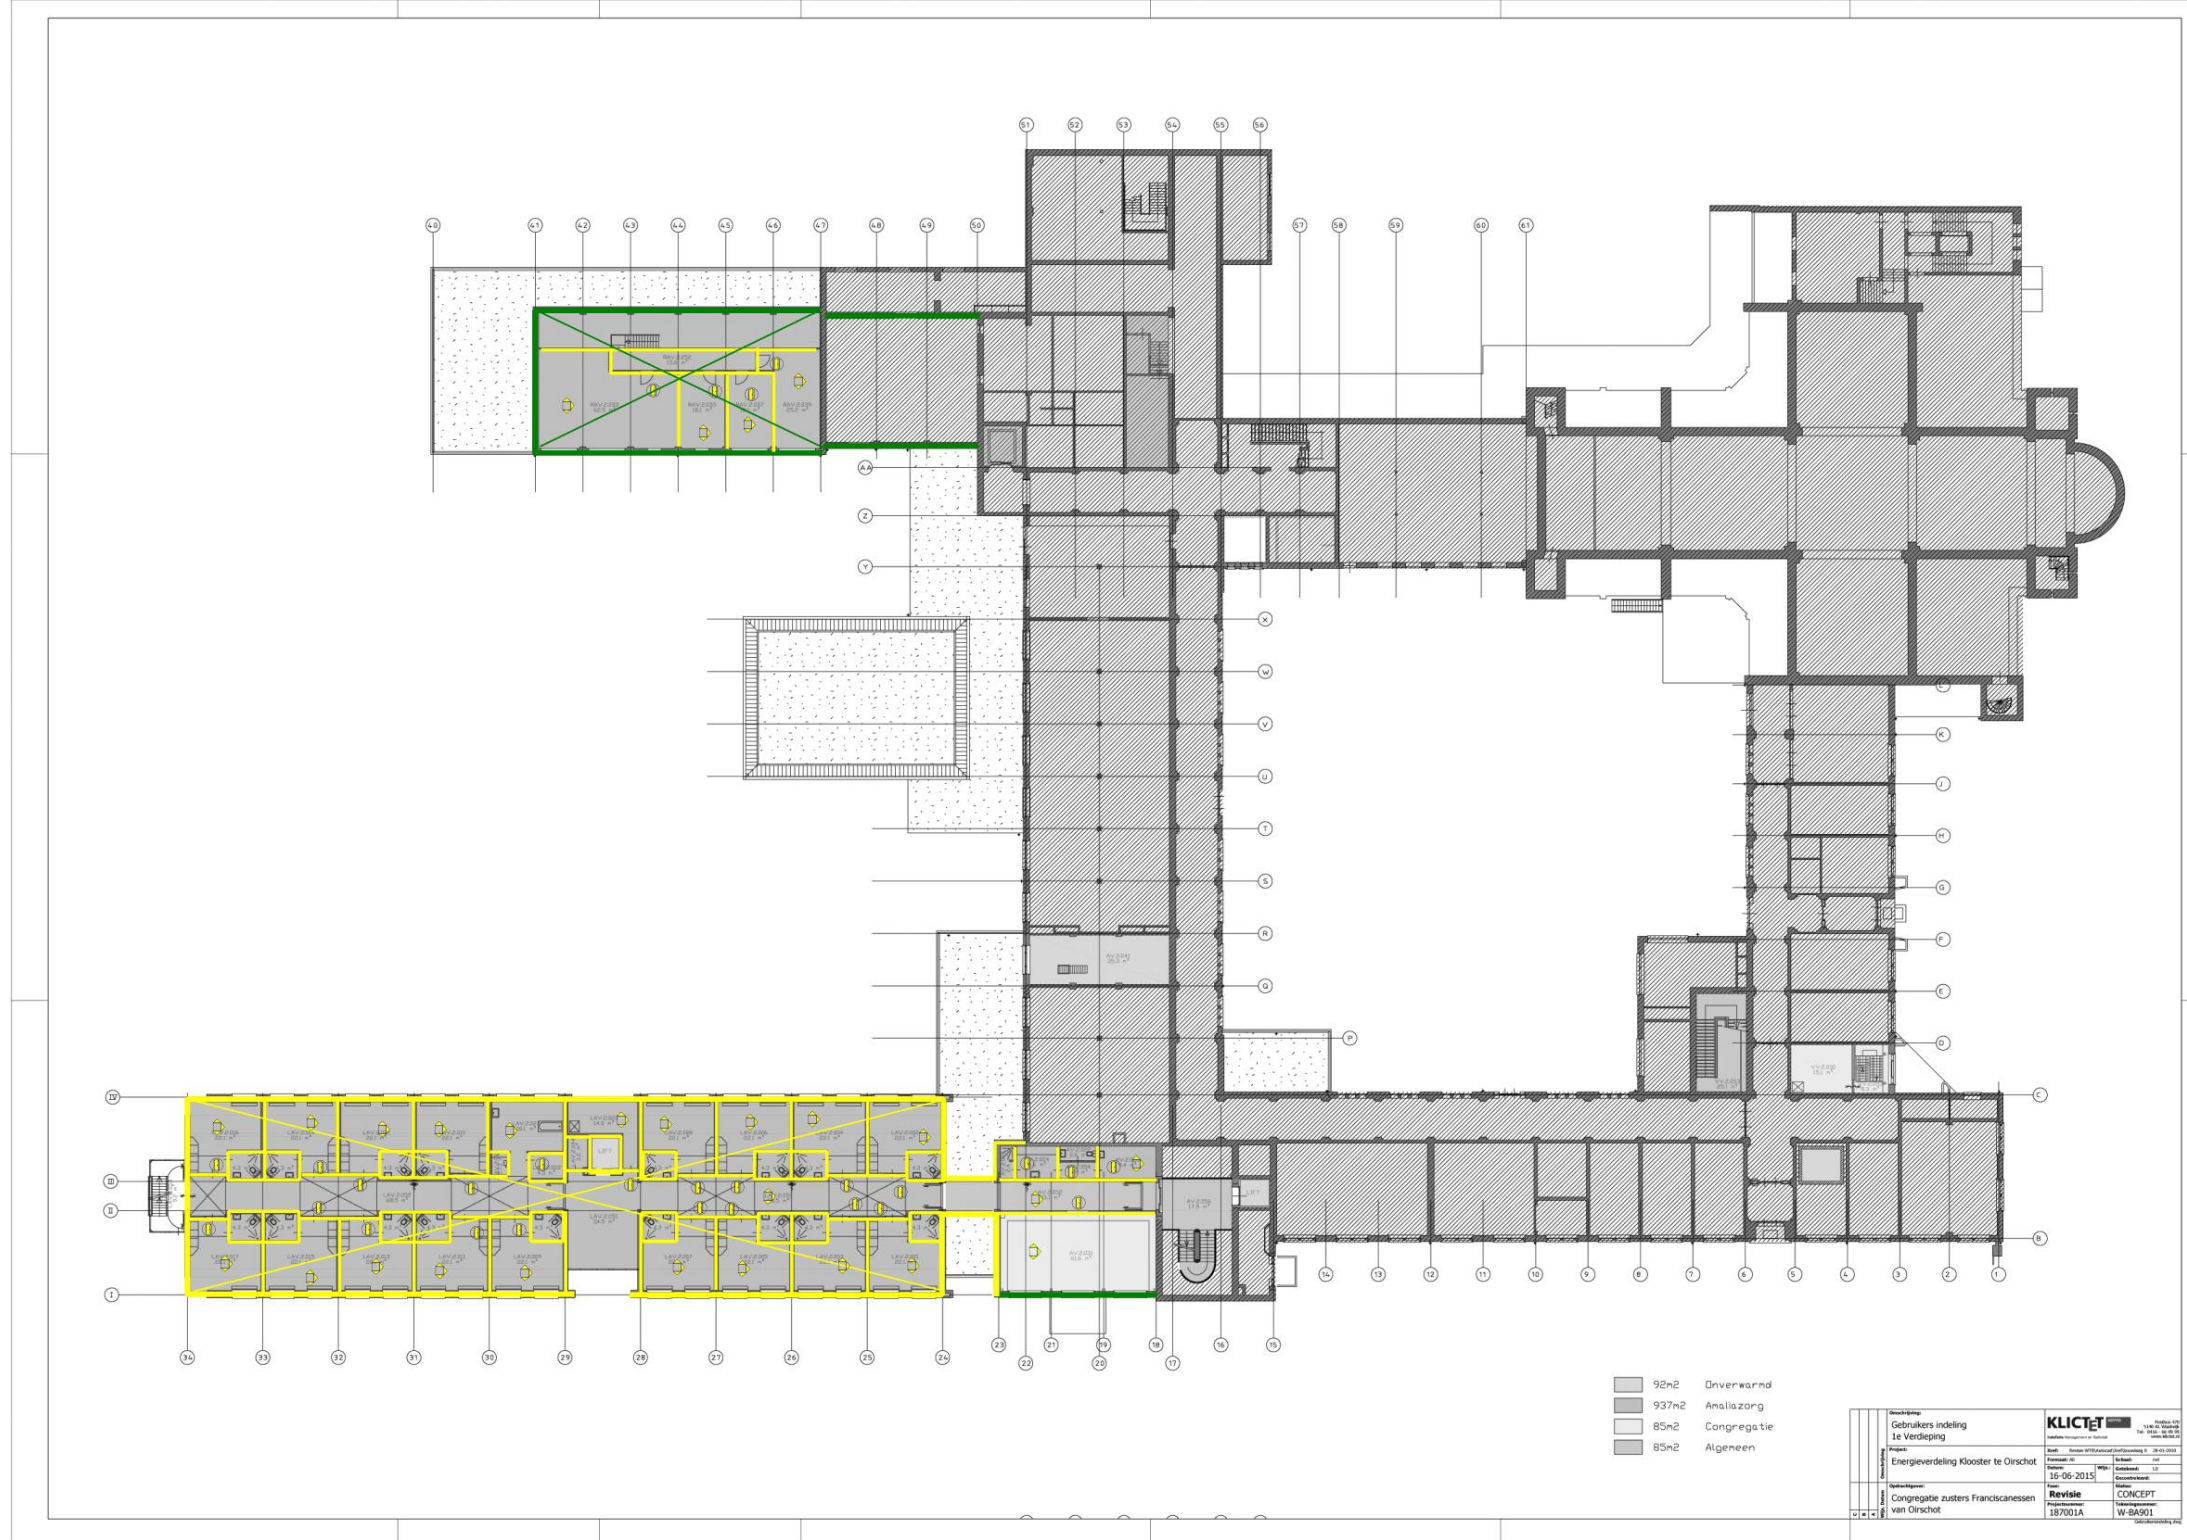
De waarderingskaart van de tussenverdieping. De kaart is globaal en indicatief! De teksten en waardenstellingen zijn leidend.

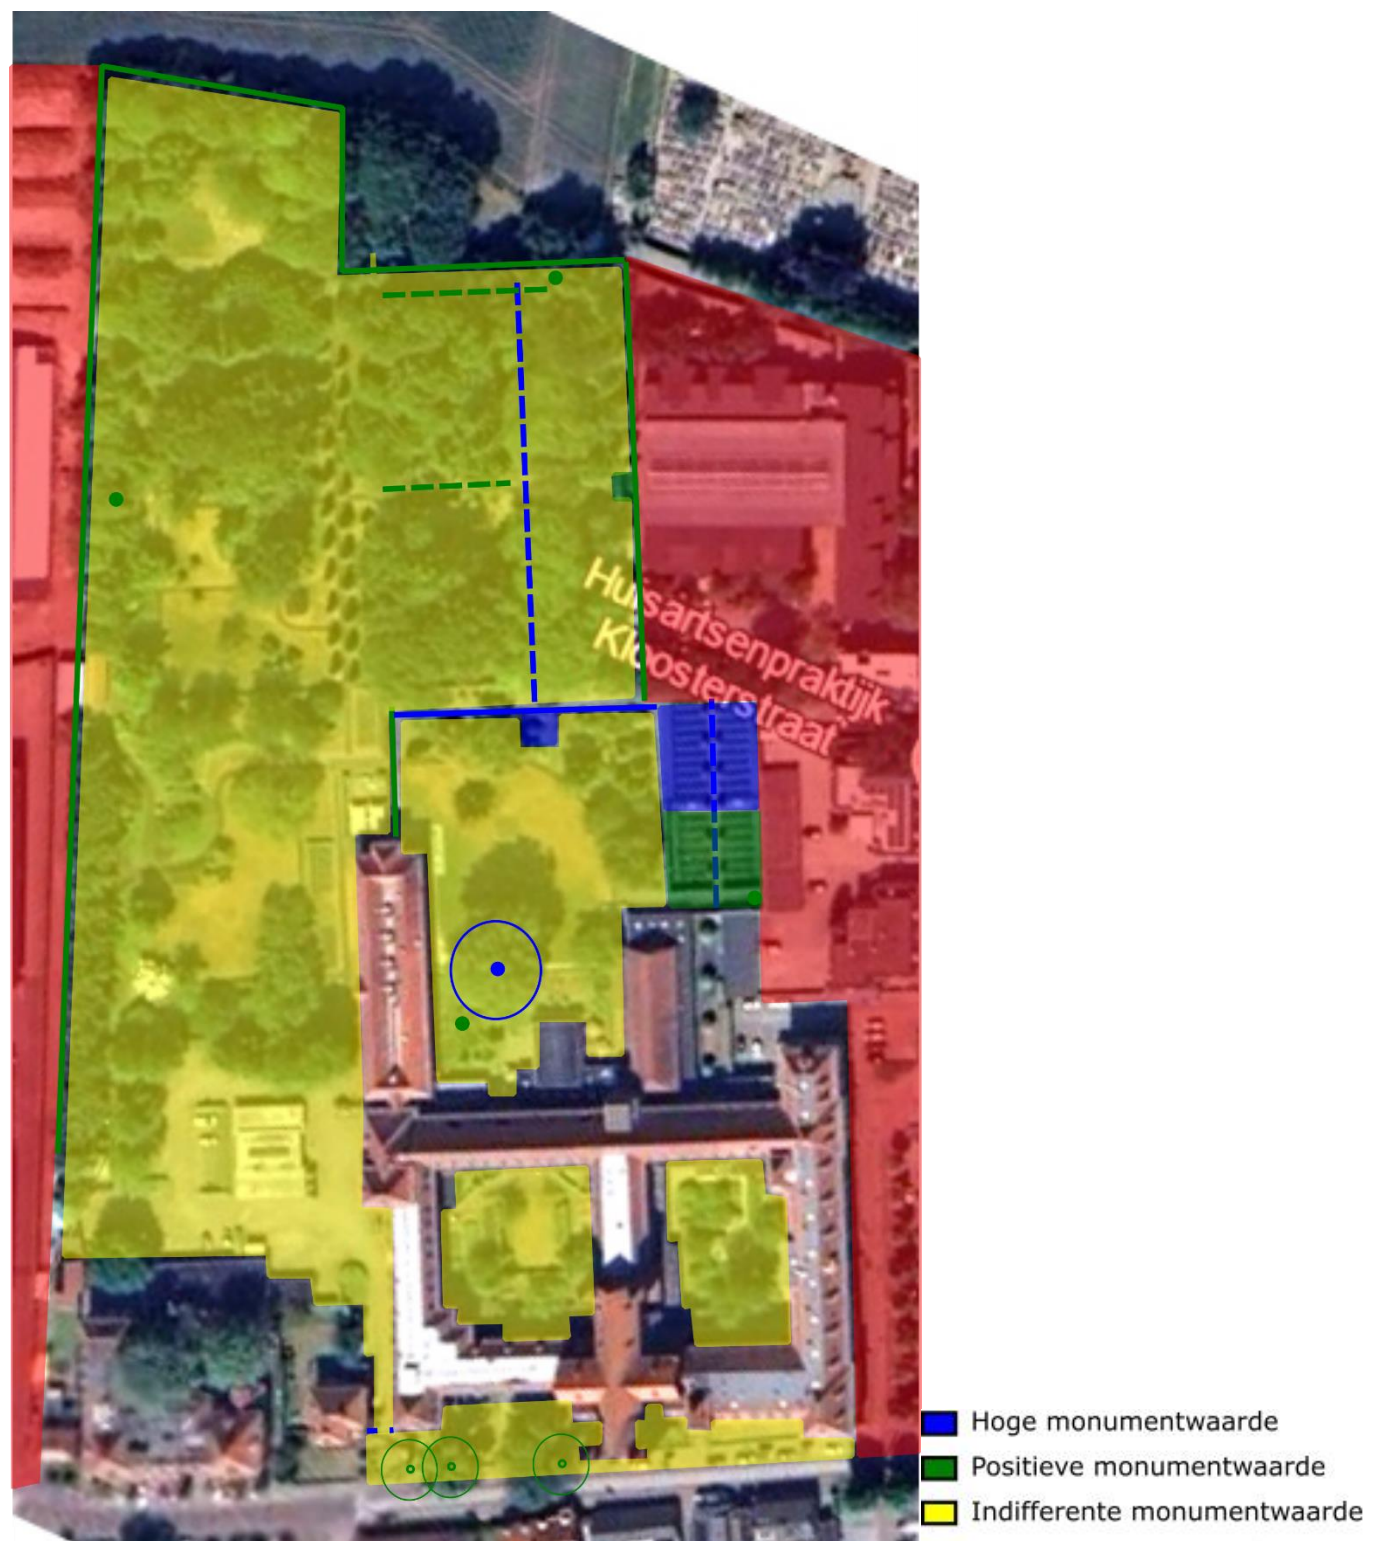
Globale waarderingskaart van de tuin. In rood delen die thans niet meer tot het complex behoren.
