Voortweg 19, Uden
bouwhistorisch onderzoek 03-06-2022

1.1. Objectgegevens

Object: boerderij
adres: Voortweg 19
5406 VG Uden
X-Y Coördinaten: -
Gebruik/beheer: leegstaand
Kadastrale gem.: Uden
Sectie: R
Kadastraal obj.: 688
Monumentnr.: cultuurhistorisch waardevol / beeldbepalend pand 66

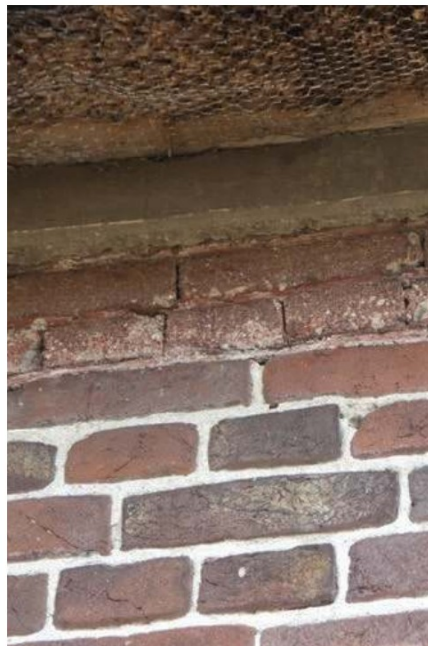
De voorgevel is feitelijk op de zuid-west zijde georiënteerd de brede gevel is laag en gedrukt. De gevel is in een roodbruine baksteen als steens-muur in kruisverband gemetseld, de onderste lagen zijn door een gecementeerde smetplint aan het zicht onttrokken. Onder de muurplaat vinden we enkele herstellingen in een grove en 'gerode' cementsteen die we ook in andere delen en de overige gebouwen tegenkomen. Onder de dakvoet zijn, vlak boven het niveau van de zoldervloer twee kleine vensters met voertuig draairamen aanwezig. Op die plaats waren waarschijnlijk oorspronkelijk enkel luiken aanwezig. Braaksporen aan de linker zijde van het rechtse venstertje doen ons vermoeden dat die later is vergroot of bijgemaakt. Het zou kunnen zijn dat de gevel een subtiele bouwfasering verhuld. In een voorgaande fase

Herstellingen onder de muurplaat: met gerede cementsteen.

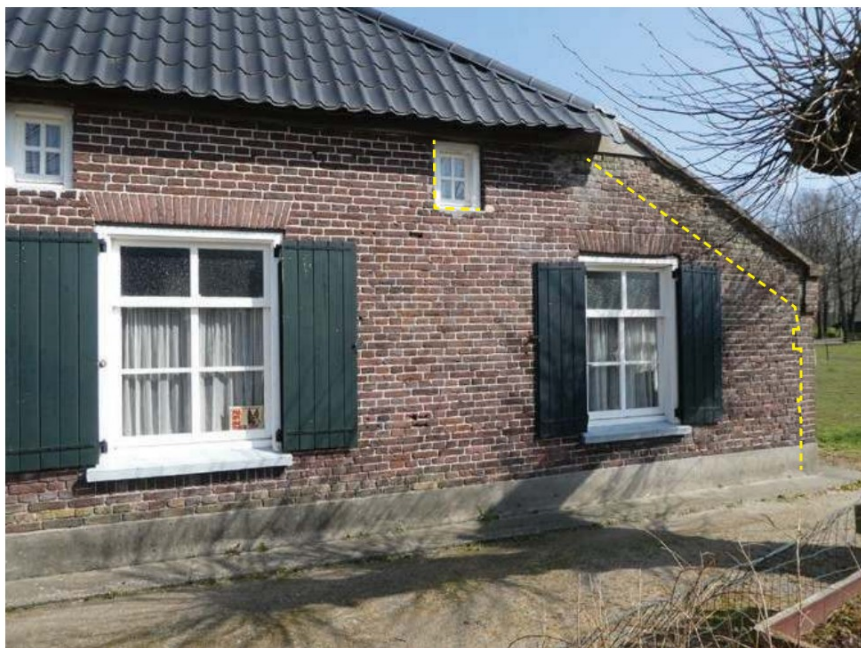
Detail van voor- of zuidwestgevel, in geel 'braaksporen'.

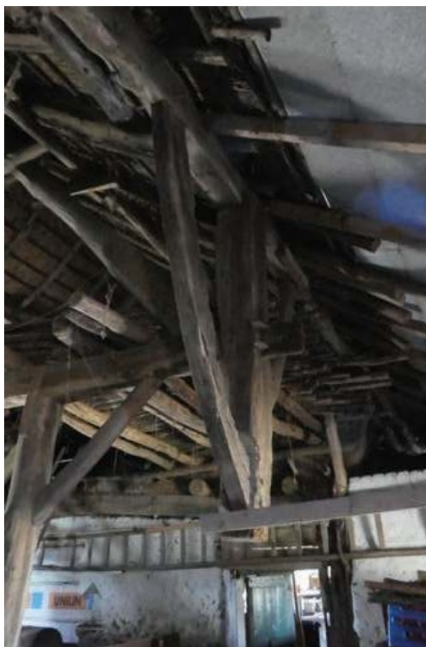
Afgezaagde gebintstijl B7 met oorspronkelijke 'staande' schoren.

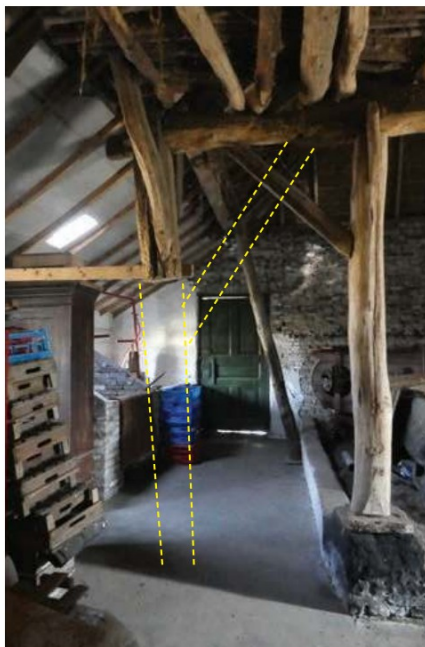
Afgezaagde gebintstijl B7, op de achtergrond schuingeplaatste stijl B8. In geel de reconstructie van stijl en korbeel.

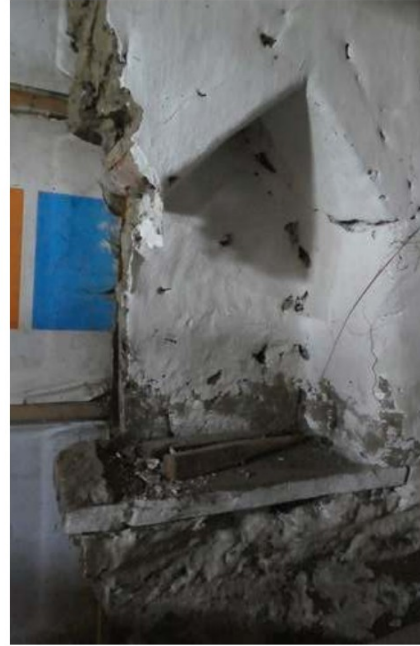
Detailfoto's van kaarsnis in scheidingsmuur tussen stal en schuur.
