# Bomen Effect Analyse De La Sallestraat 10

Heesch

## Bomen Effect Analyse De La Sallestraat 10 Heesch

| DATUM | 16 april 2025 |

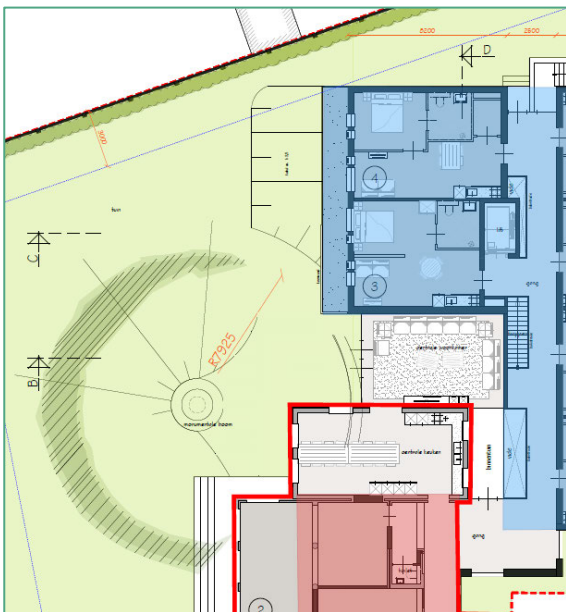
Afbeelding 1.7 Detail uit tekening VO-04\_04-09-2024

Ontgraven kelders 3 en 4 (binnen het blauw gemarkeerde op **afbeelding 1.7**) uit tekening VO-04\_04-09-2024 heeft geen negatief effect op de boom. Uit het ondergronds onderzoek (**proefsleuf 2**) is gebleken dat hier geen essentiële beworteling bevindt. De boom (*Fagus sylvatica*) heeft als eigenschap dat deze een oppervlakkig wortelgestel heeft. Het effect van dieper graven voor het aanleggen van de kelders heeft daarom geen effect op de beworteling aangezien er geen essentiële zijn aangetroffen in de bovenste laag van 0.80 meter. **Afbeelding 4.1** geeft de kwetsbare boomzone weer. Het ontgraven van de kelder bevindt zich buiten dit gebied.

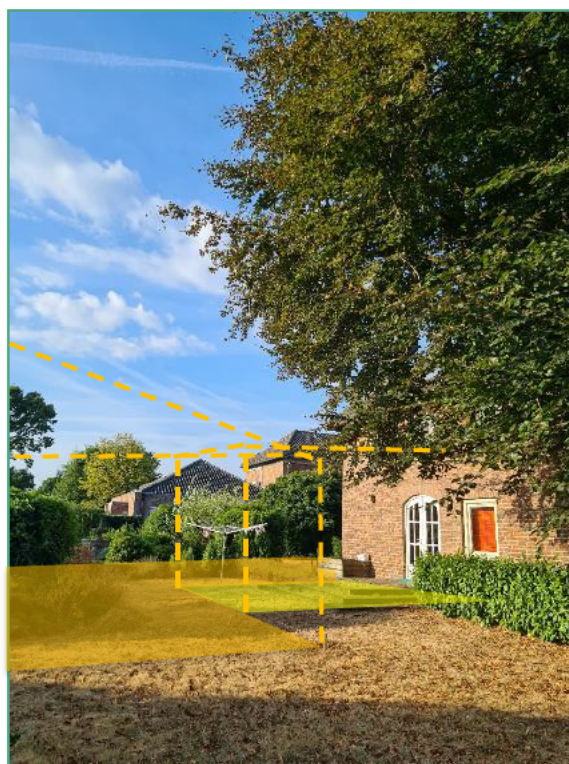
Afbeelding 3.3 Boomkroon boven nieuwe bouw

Het slopen van een deel van de huidige bebouwing en het bouwen van nieuwe bouwvolumes levert knelpunten op met de kroon van de boom. Op **afbeelding 3.2** is het te slopen deel met rood gemarkeerd en het nieuwe bouwvlak met geel. De gele lijn geeft de gevellijn weer van het nieuwe gebouw met een goothoogte van 3 meter hoogte en een hellend nokhoogte van 5.5 meter. Op **afbeelding 3.3** is de bouw aan de andere zijde van de boom gevisualiseerd, waarbij een deel 1-laags tussengebouw met een goothoogte 3.3 meter hoogte, een 1-laags deel met een goothoogte van 3 meter met een hellend nok tot 5.5 meter hoogte. De aanpassing in het ontwerp (tekening 2021-04\_VO-03\_01-03-2024) zijn er geen nadelige effecten voor de boom te verwachten wanneer de algemene randvoorwaarden voor boombescherming in acht worden genomen. Op **afbeelding 3.4** is te zien dat de boom tevens op het dak van het bestaande en blijvende gebouw schuren. Doormiddel van snoei zijn deze knelpunten op te lossen. In **hoofdstuk 4** worden uitgebreidere adviezen gegeven ten aanzien van de omgang met deze knelpunten. De *Fagus sylvatica* is een boomsoort welke zeer vatbaar is voor zogenoemde Zonnebrand. Dit komt met name voor wanneer de boom rigoures gesnoeid wordt en zon op de bast komt waardoor de bast afsterft. Wanneer zorgvuldig met snoei wordt omgegaan is zonnebrand of hittestress niet te verwachten. In de voorgenomen werkzaamheden zal snoei alleen noodzakelijk zijn om werkruimte te creëren.

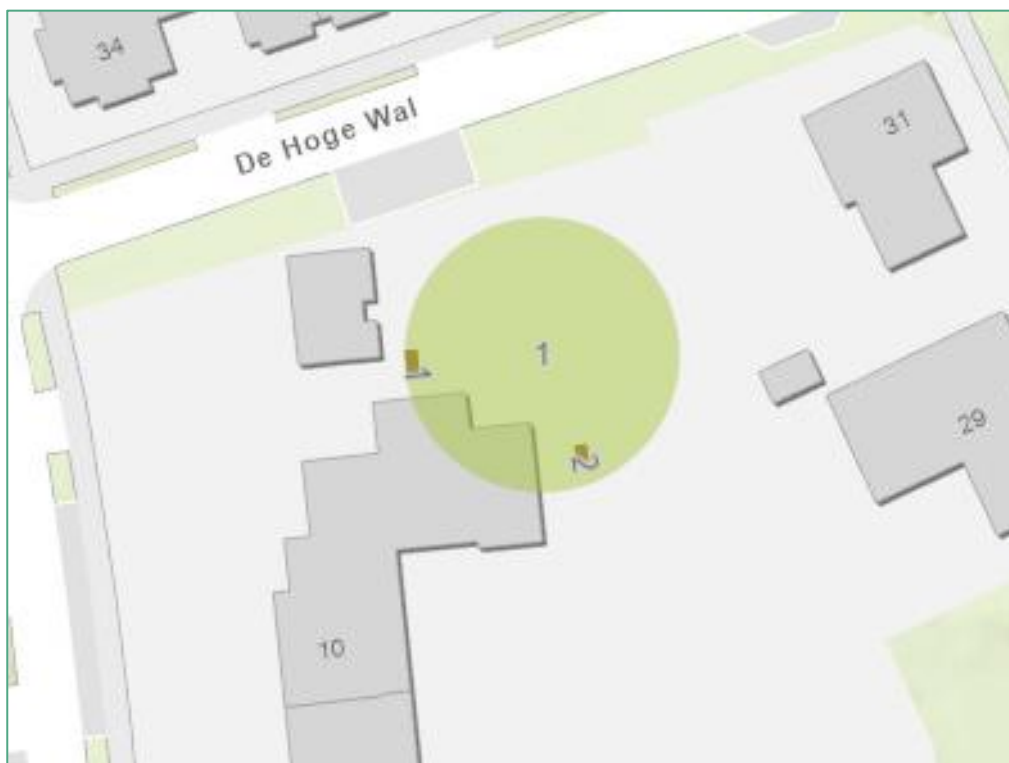
*Afbeelding 3.5 Locatie profielsleuven (bruine lijnen) t.o.v. boom 1*

Uit profielsleuf 1 blijkt dat de boom in zeer beperkte mate beworteling vertoont op 1,8 meter vanuit de beoogde gevellijn (in de richting van de boom). Er zijn enkele fijne wortels aangetroffen. Werkzaamheden op deze afstand van de boom leiden niet tot noemenswaardige wortelschade, maar deze zone maakt wel deel uit van de huidige groeiplaats van de boom.

Uit profielsleuf 2 blijkt dat de boom in redelijke mate beworteling vertoont op 1,0 meter vanuit de beoogde gevellijn (in de richting van de boom). Er is matig intensieve beworteling van fijne wortels aangetroffen. Werkzaamheden op deze afstand van de boom leiden niet tot noemenswaardige wortelschade, maar deze zone maakt wel deel uit van de huidige groeiplaats van de boom.
