Kruithuisje Valkenburg.

Project: WA270

Datum: 10-09-2018

Op verzoek van de gemeente Valkenburg hebben wij de bestaande fundering onderzocht van het kruithuisje gesitueerd aan de stadswal Halderpark. Dit onderzoek maakt deel uit van het restauratieplan van de Stadswal Halderpark. Dit onderzoek beperkt zich enkel tot het kruithuisje.

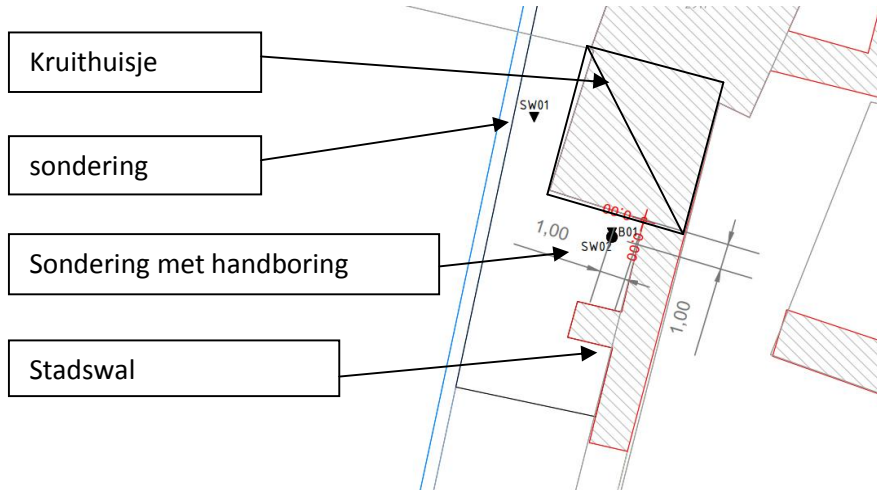
Afbeelding A: Situatie met sonderingen en handboring.

Uit het onderzoek blijkt dat de aanwezige grondslag zeker over de eerste 2,5 m geroerd te zijn. Tot een diepte van ca 4,5 m' is de grondslag week tot zeer week. Hieronder is een zeer vast gepakt zandgrind pakket aanwezig.
