# Bomen Effect Analyse

Broekhovenseweg, Riethoven

| Kenmerk | PRO-TR25-033 |
| Datum rapport | 30-4-2025 |

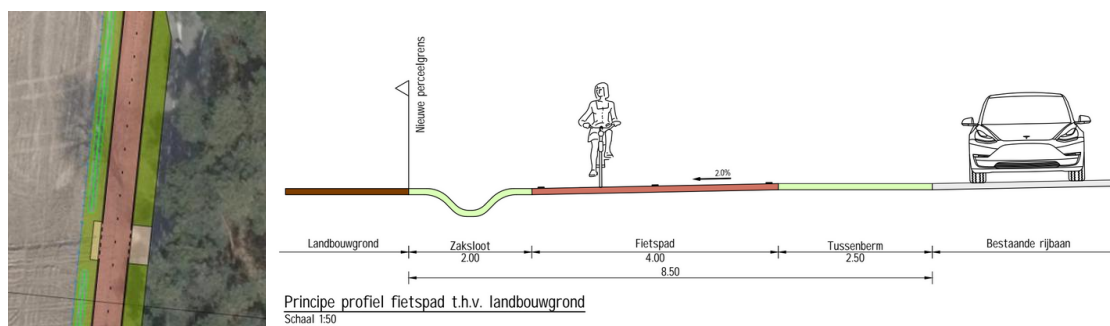
- Langs de Eikestraat, ter hoogte van boom 1, wordt het fietspad direct tegen een nieuw aan te leggen wegberm aangelegd, waarbij de huidige greppel wordt verplaatst naar de buitenzijde van het fietspad (Afbeelding 2);

Afbeelding 2: Uitsnede uit Conceptboard: situatie t.h.v. boom 1. Links overzichtsfoto locatie boom 1 met ontwerp, rechts principeprofiel.

- Boom 1: Het fietspad langs de Eikeweg is over de stamvoet van deze boom gepland;
- Boom 3 t/m 7: de geplande knik van de Broekhovenseweg komt over de stamvoet van deze bomen of, in het geval van boom 7, leidt de aanleg tot fatale wortelschade;
- Boom 12 en 13: het fietspad komt over het hart van de stamvoet van deze bomen ter hoogte van de aansluiting op de Broekhovenseweg;
- Boom 56: de aanleg van het fietspad leidt tot fatale wortelschade ter hoogte van de Kapelstraat.

Voor 10 bomen geldt op basis van de onderzoeksresultaten een veladvies. Voor 7 van deze bomen (boomnummers 1, 3, 4, 5, 6, 12, 13) geldt dat sprake is van ruimtelijk beslag. Voor boom 1 worden ontwerpwijzigingen voorgesteld om behoud toch mogelijk te maken. Voor de 3 overige bomen is sprake van fatale wortelschade (boom 7 en 56) en van een zeer slechte conditie (boom 27). Deze bomen moeten worden verwijderd maar kunnen ter plaatse worden vervangen.

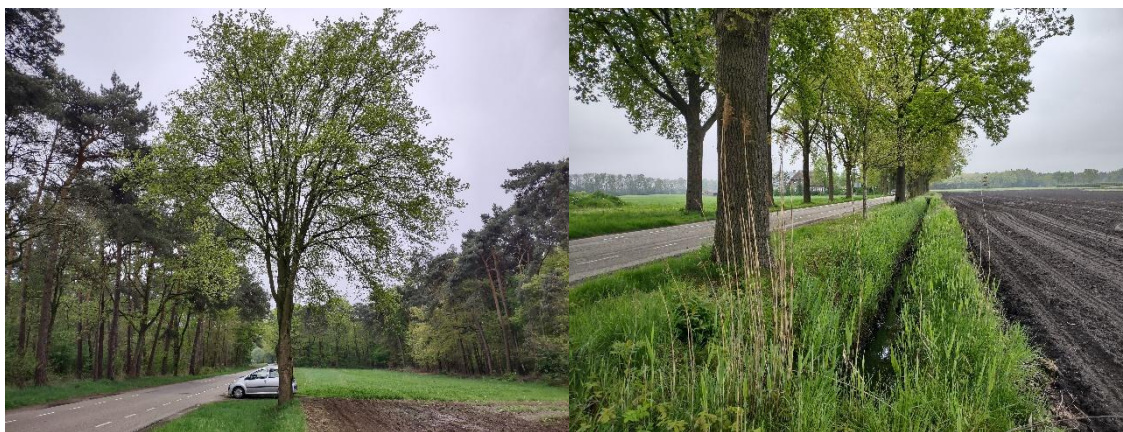
- Boom 1: dit betreft een solitaire zomereik aan de Eikestraat, staande op westelijke slootkant (zijde akker);
- Bomen 2 t/m 9: deze zomereiken staan in de noordelijke berm van de Broekhovenseweg ter hoogte van de geplande 'knik' van de rijbaan;
- Boom 38: deze zomereik betreft de enige boom die tussen de greppel en het geplande fietspad in staat;
- Boom 56: dit betreft een Amerikaanse eik aan het noordelijke uiteinde van de Kapelstraat. Het geplande fietspad komt langs de noordzijde van deze boom.

**Afbeelding 6:** Links overzichtsfoto boom 1 aan Eikestraat, rechts impressie situatie aan Broekhovenseweg.

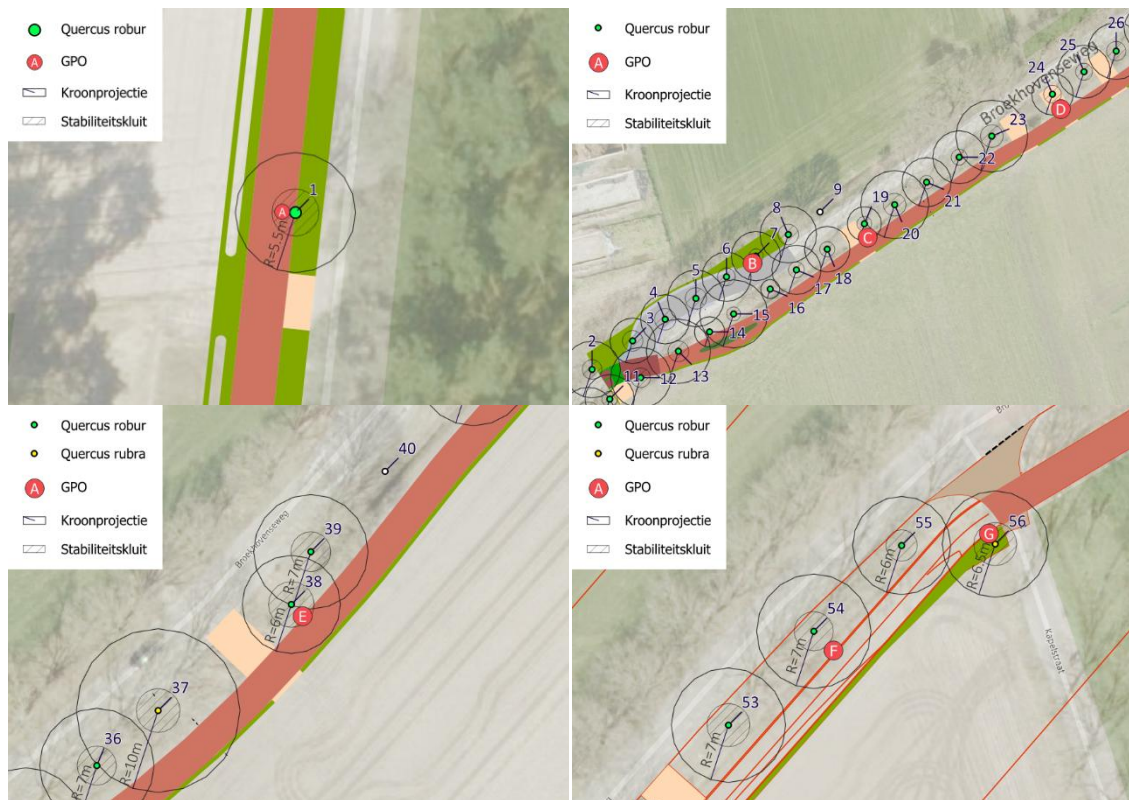
Om inzicht te krijgen in het bodem- en wortelprofiel is er op 7 locaties groeiplaatsonderzoek (GPO) uitgevoerd, waarvan 6 proefsleuven (GPO-locaties A t/m D, F en G) en 1 profielboring (GPO-locatie E), zie Afbeelding 7 voor de locaties.

Afbeelding 7: Overzicht locaties Groeiplaatsonderzoek (GPO).

De profielboring is uitgevoerd ter hoogte van boom 38 (GPO locatie E), op een afstand van 200 cm tot het hart van deze boom. Het betreft de enige boom die aan de buitenkant van de sloot staat ter hoogte van de Broekhovenseweg. De bodemopbouw op deze locatie is als volgt:
