# Inspectie Schoorsteen Ketelhuis Thermion te Lent

Schoorsteenbouw  
Harm Meijer BV

14-03-2024

Referentie: HWM/ms  
Onderwerp, inspectie schoorsteen.  
Project , Ketelhuis Thermion

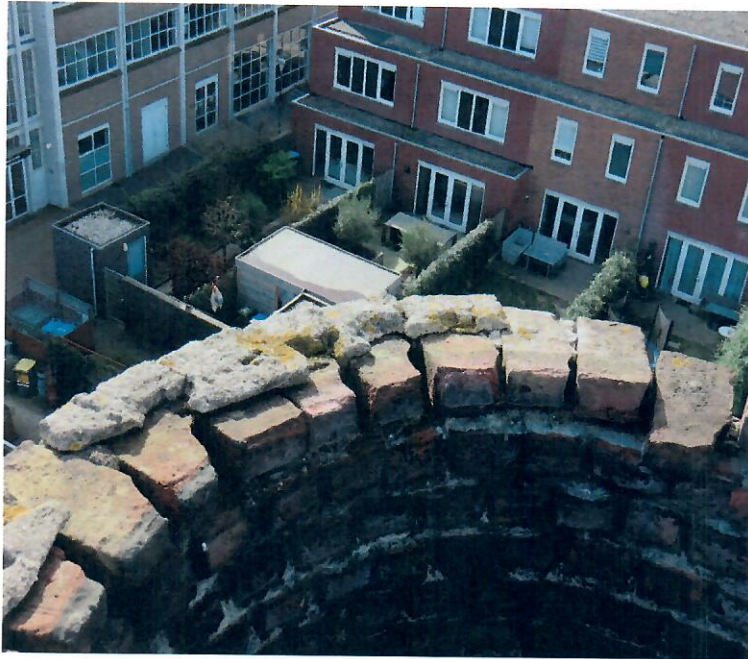
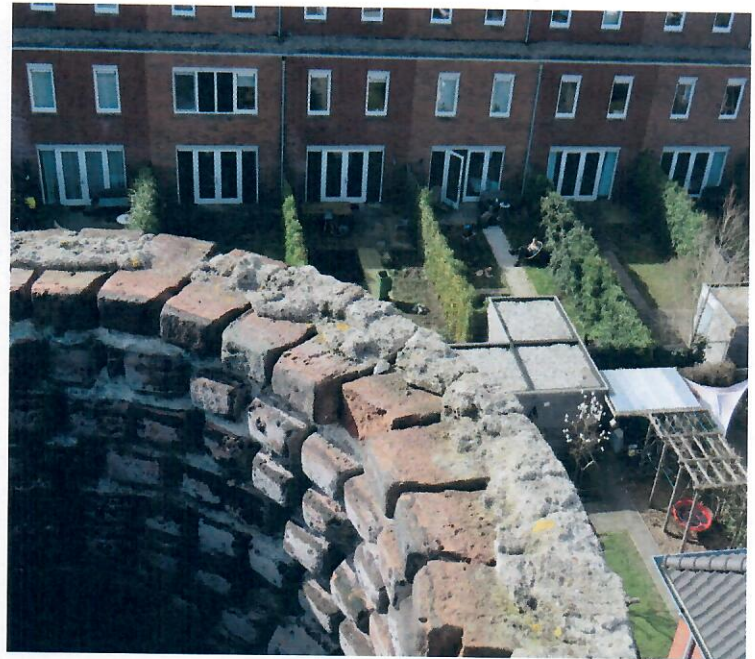
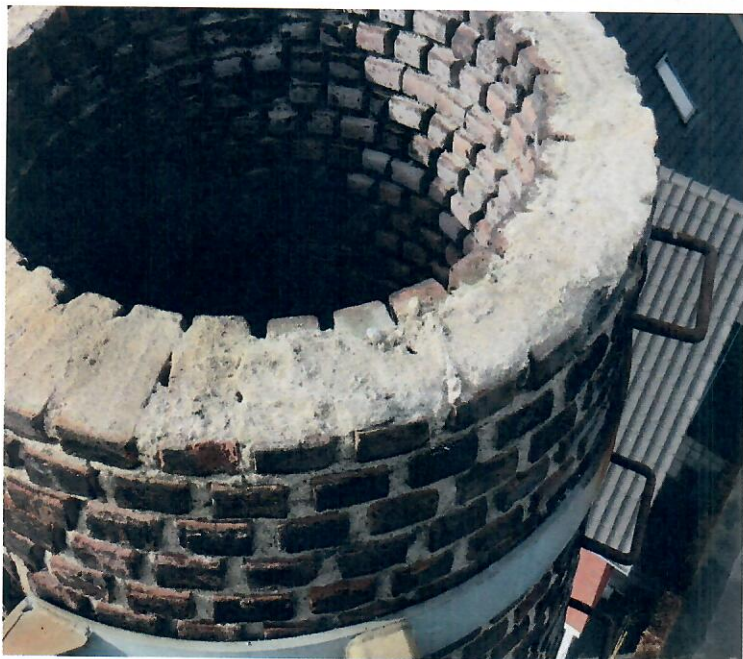
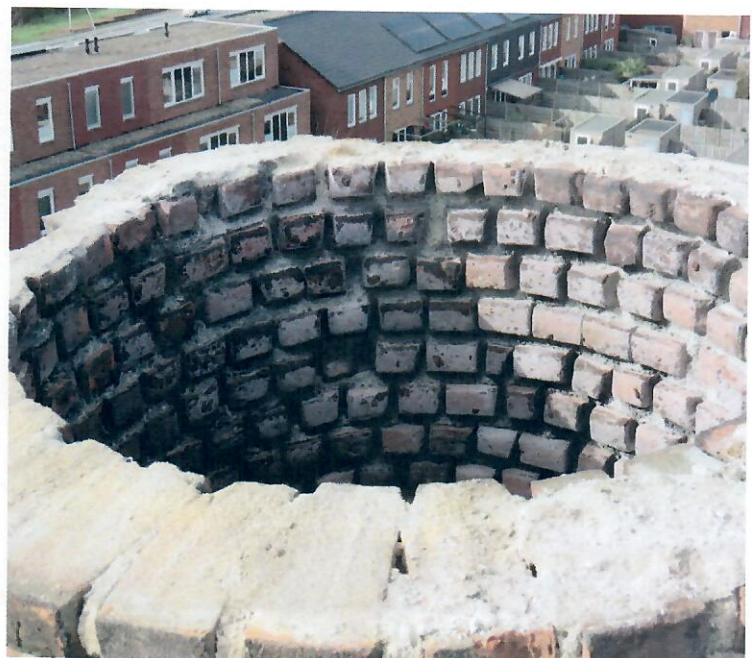
Bovenste los liggende laag metselwerk is tijdens de inspectie van de schoorsteen afgenomen.

- \* Gaten in houten luik, voor ventilatie, door eigenaar zo spoedig mogelijk
- \* In 2025, de bovenste 5 lagen metselwerk afnemen incl. rondstaal, stenen reinigen, waarna wederom opmetselen, met schelpkalk metselmortel, kosten, € 1.185,-
- \* Herstellen van de gebreken aan de bliksemafleider, waarvan de kosten zijn, € 2.540,-
- \* Om bovenste lagen metselwerk een roestvast stalen aanbrengen, kosten € 780,-

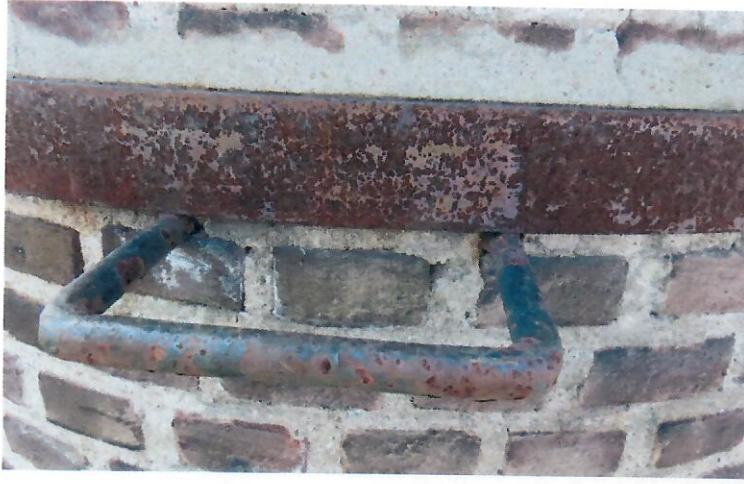
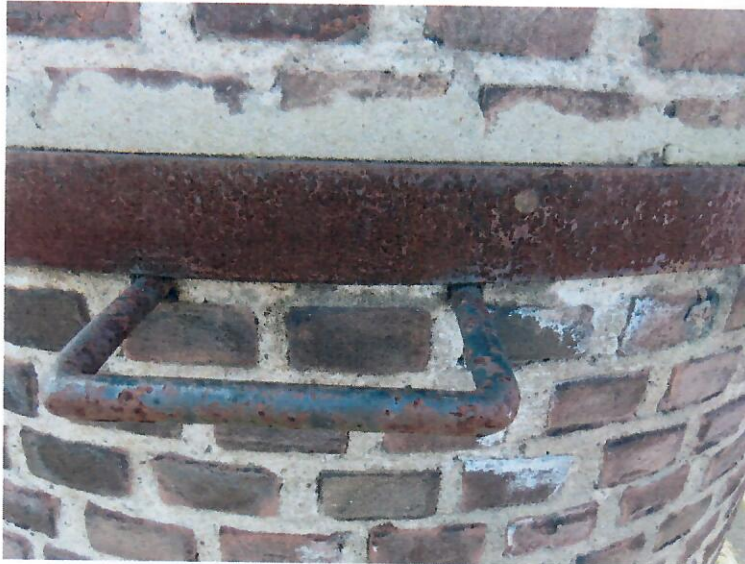
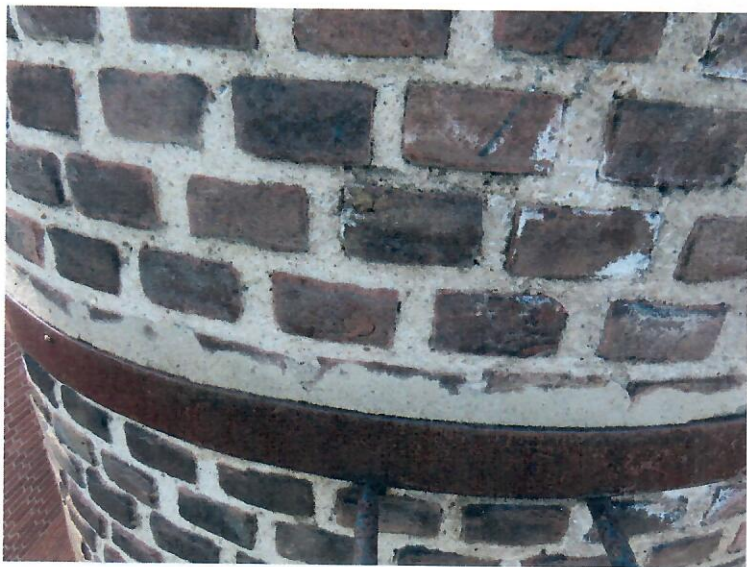
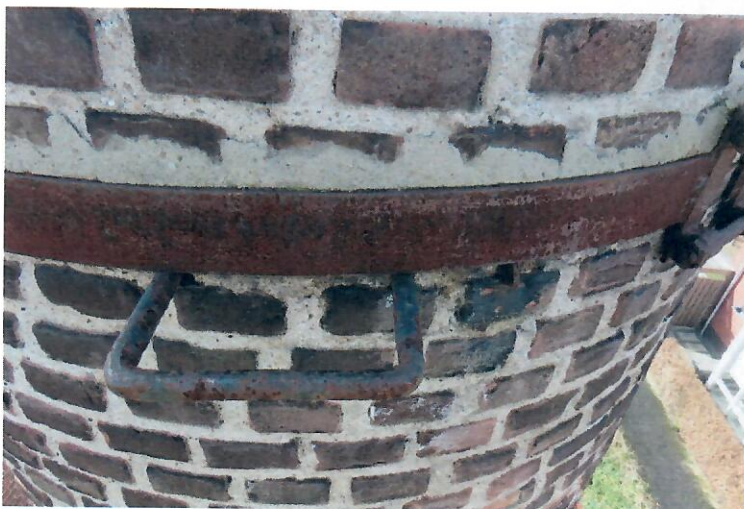
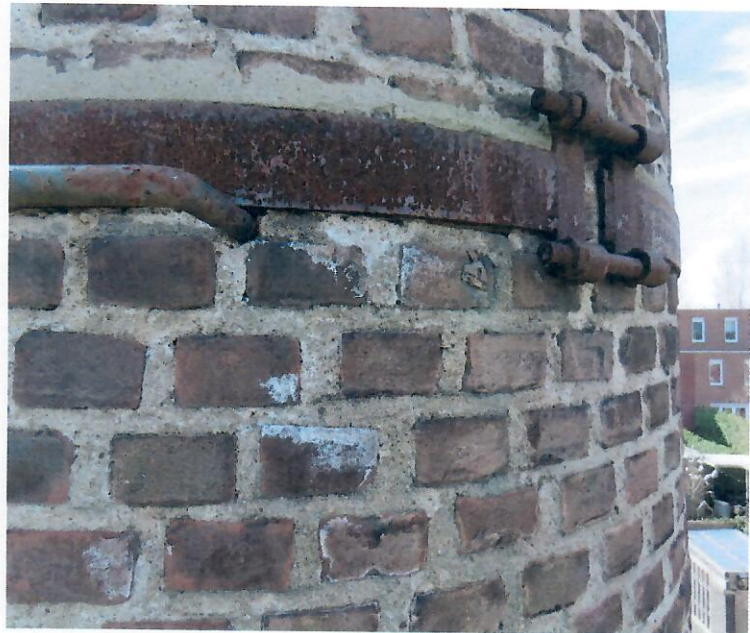
Ter versteviging van het metselwerk zijn 11 stalen trekbanden om de schacht van de schoorsteen aangebracht, die allen sterk door roestvorming zijn aangetast.

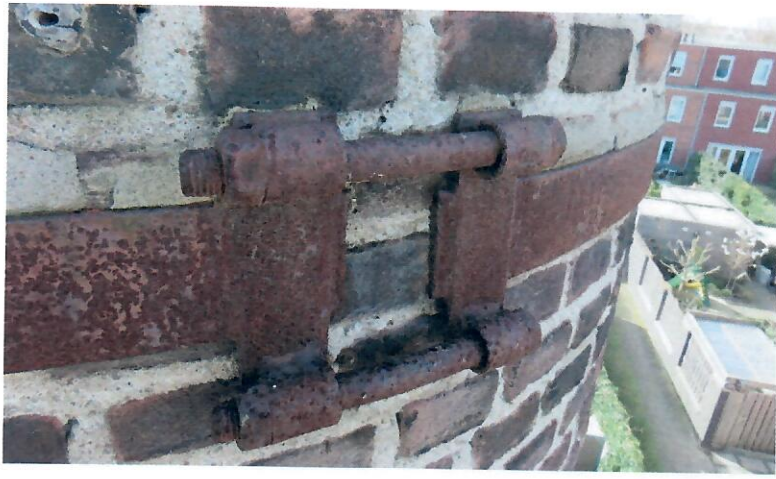
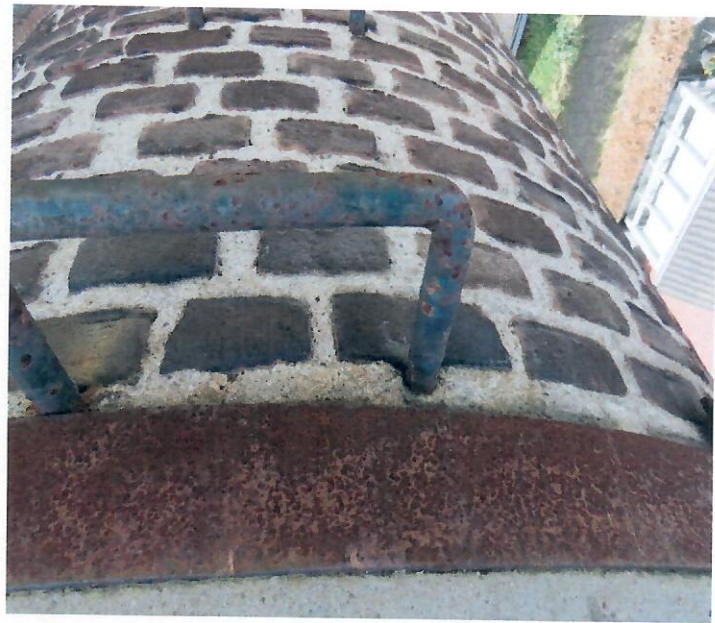
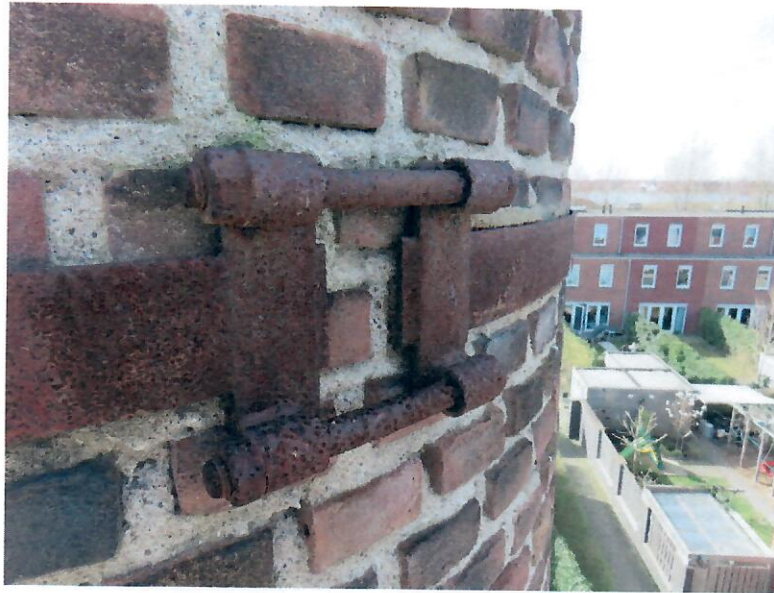
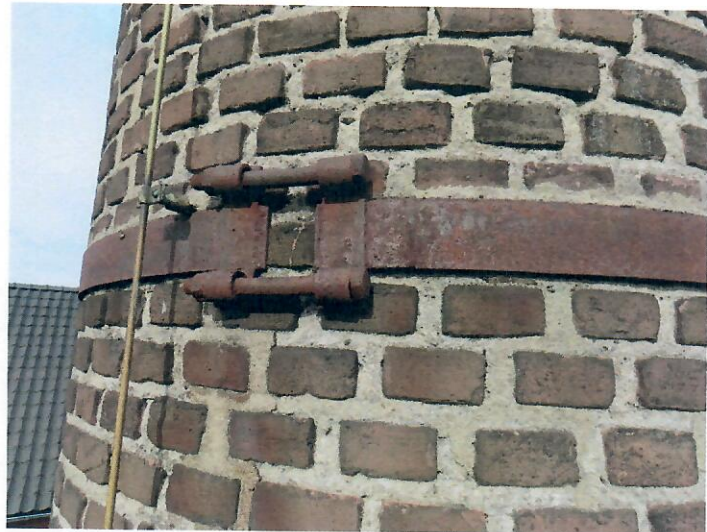
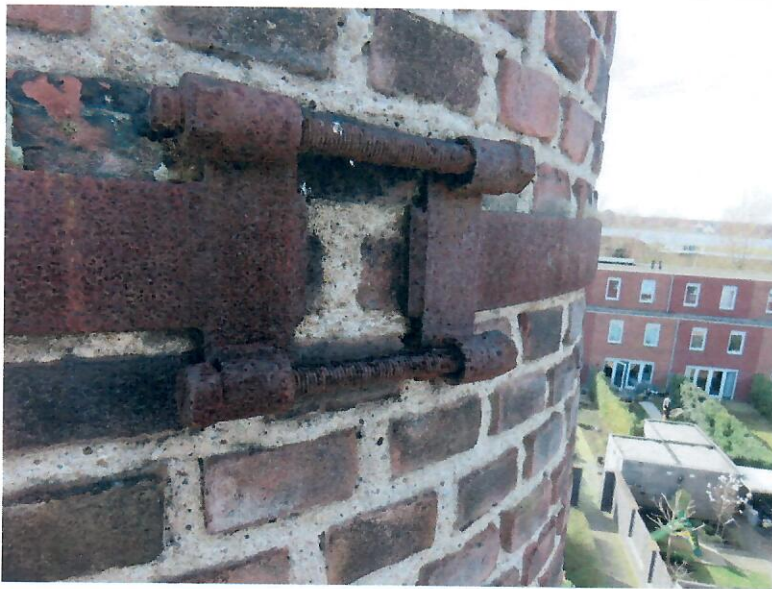
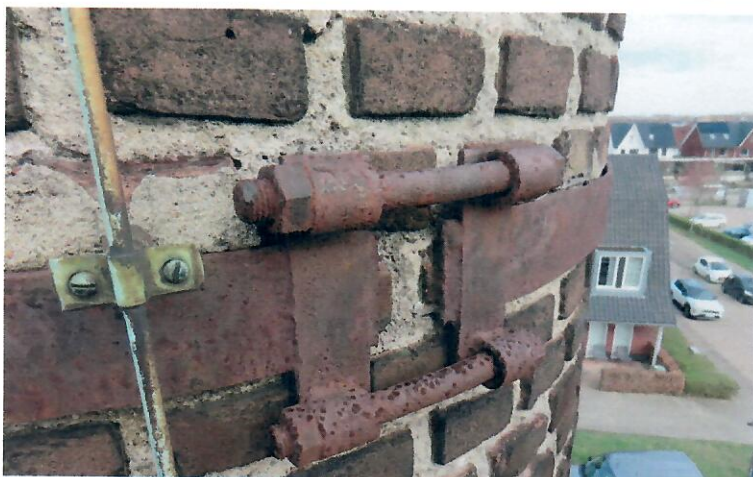
Eveneens roestvorming aan de stalen trekbanden, bovenste band los gesprongen, van de schoorsteen afgenomen.

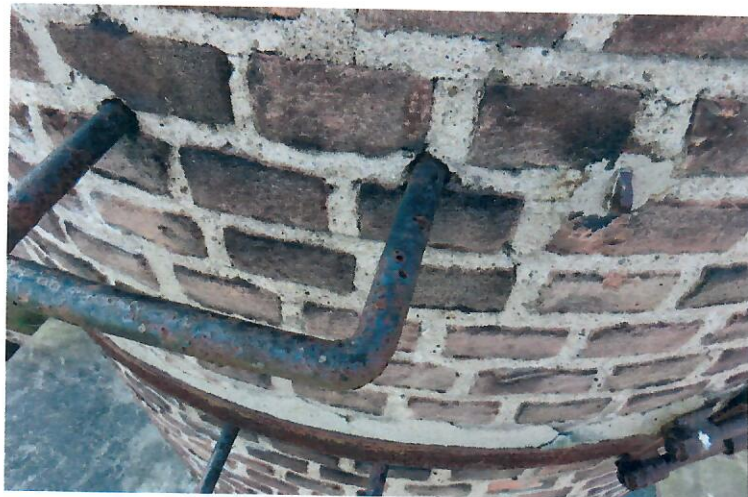
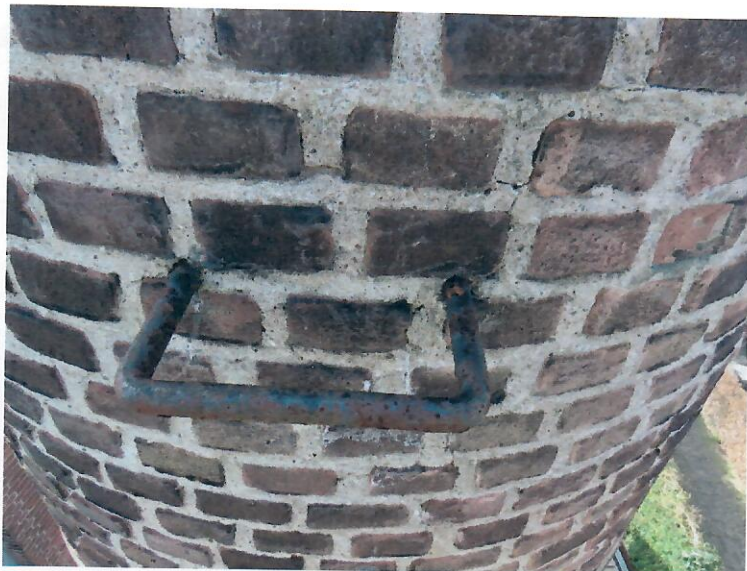
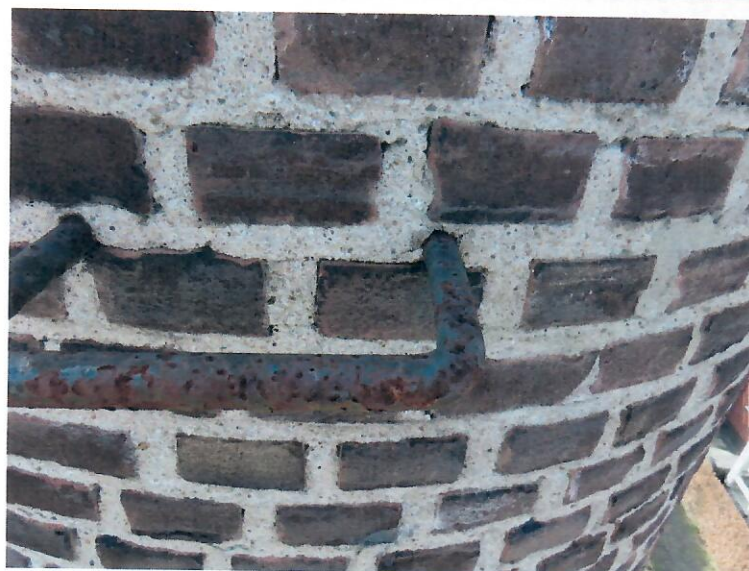
In de schacht van de schoorsteen zijn om de halve meter uitwendig stalen buiten klimijzers aangebracht, die in de onderste helft nog in een betrouwbare staat verkeren, de klimijzers in de bovenste helft van de schoorsteen, vertonen sterke roestvorming, aan het ingemetselde deel, en daar waar deze het metselwerk verlaten, waardoor deze klimijzers spanningen in het metselwerk veroorzaken, waardoor sterke scheurvorming in het metselwerk is ontstaan.

In de schacht van de schoorsteen zijn om de halve meter stalen buiten klimijzers aangebracht, waaraan roestvorming voorkomt, die in de onderste helft van de schoorsteen nog in betrouwbare staat verkeren.

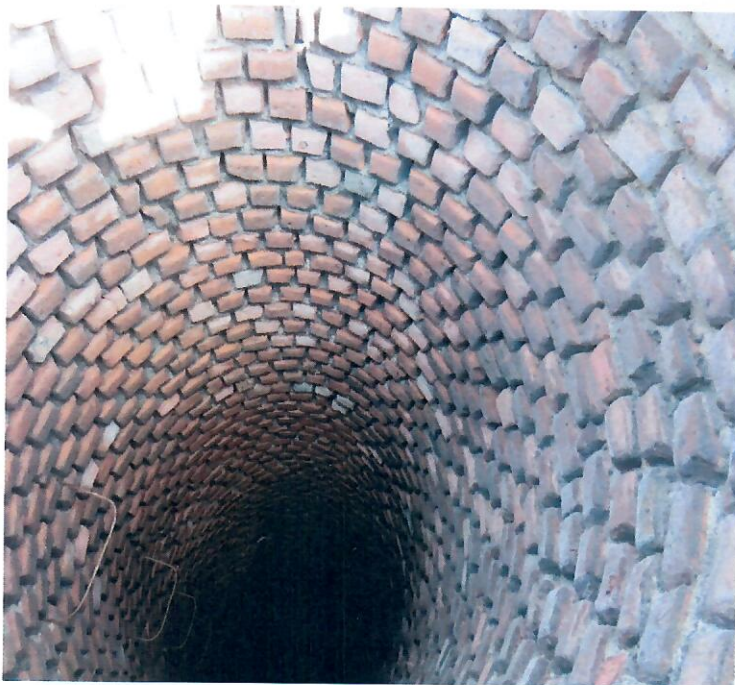
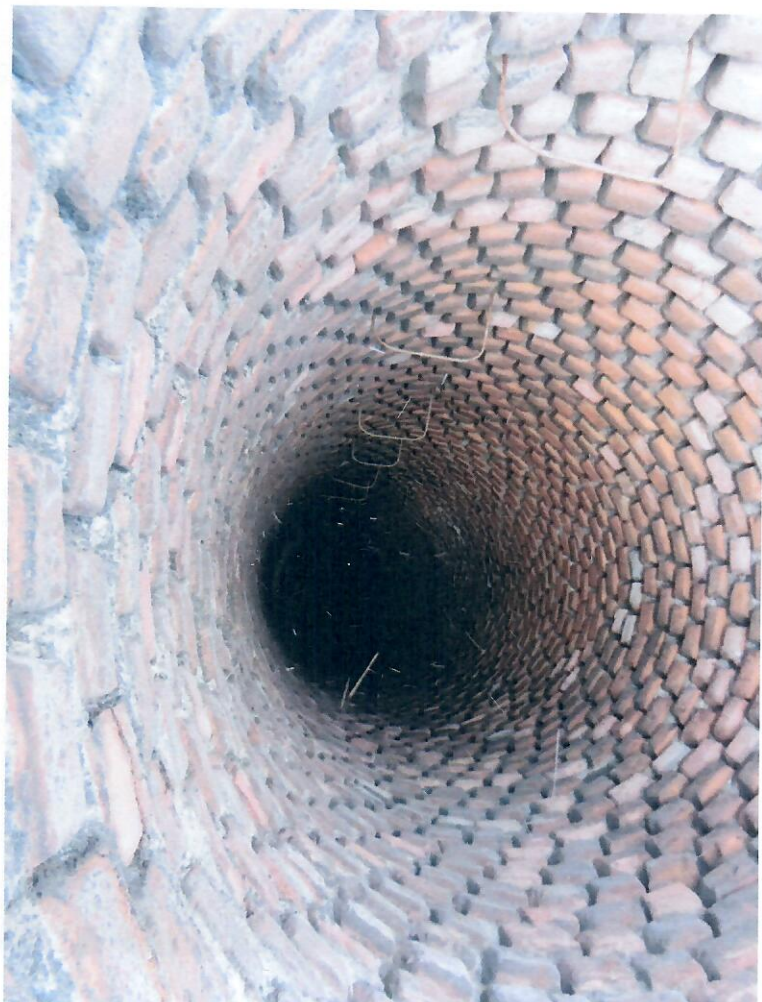
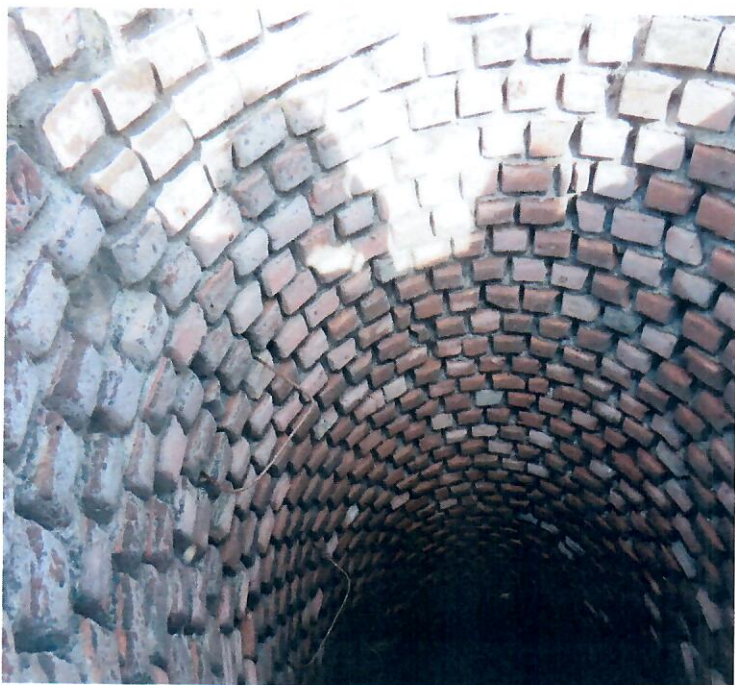
Het inwendig metselwerk is zover als kon worden vastgesteld, aangetast door het proces van zwavelig zuur, waardoor het inwendig metselmortel 6 tot 8 cm diep is aangetast door het proces van zwavelig zuur, een proces die ontstaat doordat de schoorsteen in het verleden is gebruikt voor het afvoeren van zwavelhoudende rookgassen, van olie of kolen stook, deze in het metselwerk geïnfiltreerde zwavel, vormt een zwavelig zuur indien deze in aanraking komt met vocht, die de schelpkalk metselmortel vergipst ( verpoederd ), waardoor diepe voegen in het metselwerk ontstaan.

Ook zijn inwendige de in slechte staat verkeren inwendige stalen klimijzers nog aanwezig, met een minimale materiaal dikte, en in onbetrouwbare staat, en veroorzaken deze door roestvorming aan ingemetselde deel, schade aan het metselwerk.

Inwendig metselwerk is sterk aangetast door het afvoeren zwavelhoudende rookgassen van olie of kolen stook in het verleden, ook de inwendige stalen klimijzers zijn nog in het metselwerk aanwezig.

- \* Het is sterk aan te bevelen om op een zo kort mogelijk termijn, zorgen dat enige ventilatie in de schoorsteen plaats vind, om verdere schade te voorkomen, dit zou kunnen bewerkstelligd, door in de houten schot die thans is aangebracht voor afsluiting v/m rookkanaal, een twintigtal gaten te boren rond 100 mm.
