**Memo: Mp.122-011-v1**

| <b>Project:</b> | Onderzoek afbreken contragewicht Boazbrug te Meppel. |
| <b>Betreft:</b> | Beschrijving resultaten inspectie Boazbrug. |

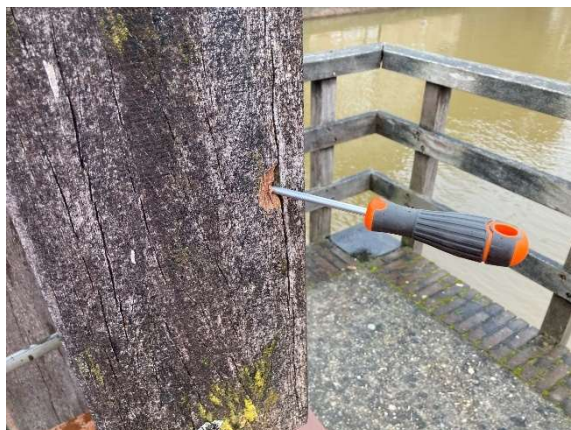
De breuk van de balanspriem is veroorzaakt door witrot. Witrot treedt op bij een langdurig hoog houtvochtgehalte van meer dan 20%. Bij witrot worden bepaalde bestandsdelen van het hout afgebroken waardoor het hout zijn sterkte verliest. Het vocht dat door de droogtescheuren in het hout naar binnen is gekomen kon, door de aanwezige bescherm laag op het hout, slecht weer uittreden waardoor er constant een hoog houtvochtgehalte is ontstaan. In de tijd dat de brug gebouwd is werd het aanbrengen van een bescherm laag geacht levensduur verlengend te werken maar in de loop der tijd is gebleken dat dit ook averechts kan werken zoals ook bij de Boazbrug het geval is.
