## Asbestinventarisatierapport

### Soerelseweg 11 Heerde

| <b>Projectnummer:</b> | AI 17-126 |
| <b>Betreft:</b> | Woning, schuren en overige opstallen |

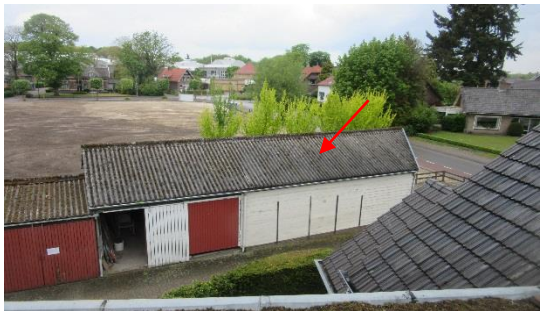
| Bronnummer | B.1 |
|---|---|
| Foto 1 Foto voor bron Dakbeplating | Foto 2 Foto voor bron Dakbeplating |

| Bronnummer | B.1 |
|---|---|
| Urgentie: | Saneren op korte termijn niet noodzakelijk |

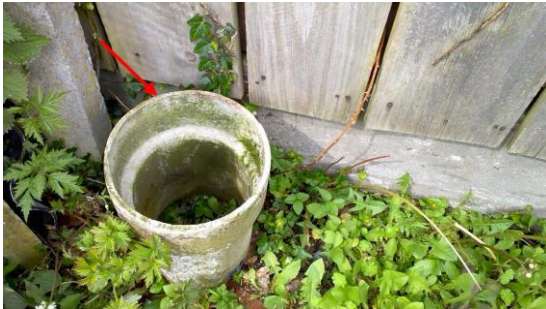
| Foto 20 Foto voor bron Losse schoorsteenpijp | Foto 21 Foto voor bron Losse schoorsteenpijp |

| Het betreft het eindstuk van de schoorsteen op de voormalige timmerwerkplaats<br>In het geheel inpakken en verwijderen | |

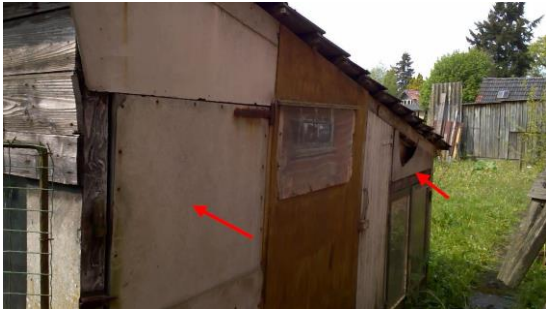
| Aan de rechterzijde van het kippenhok is de beplating aan weersijden van de wand aangebracht als een soort sandwichpaneel. | |
| <div style="display: flex; justify-content: space-around;"> <div style="width: 48%;"> <p>Foto 32 Foto voor bron Wandbeplating en deurbeplating</p> <p>Foto 34 Foto voor bron Wandbeplating en deurbeplating</p> </div> <div style="width: 48%;"></div> </div> | |

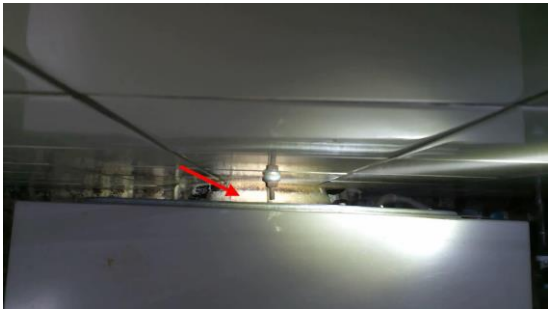
| <div> <div>Foto 52 Foto voor bron Koord achter gevelkachel</div> <div>Foto 53 Foto voor bron Koord achter gevelkachel</div> </div> | |

| De gevelkachel van het merk Dru als asbesthoudend afvoeren | |

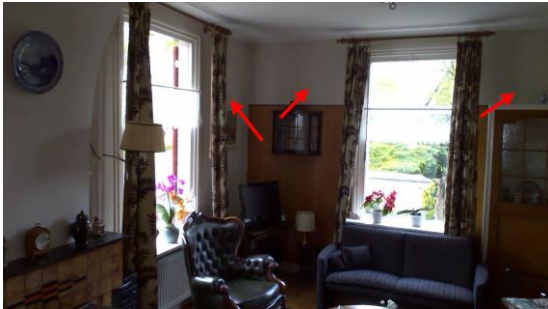
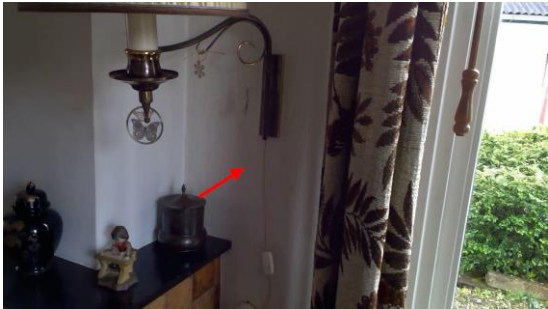
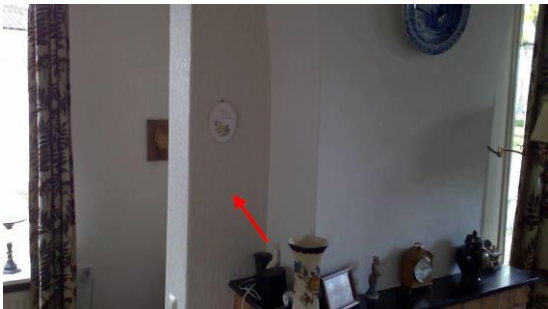
| Foto 55 Foto voor bron Wandbeplating | Foto 56 Foto voor bron Wandbeplating |
| Foto 57 Foto voor bron Wandbeplating | |

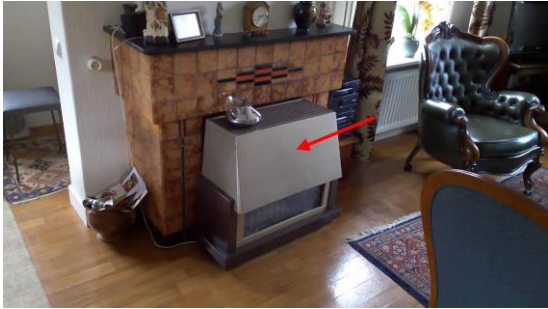
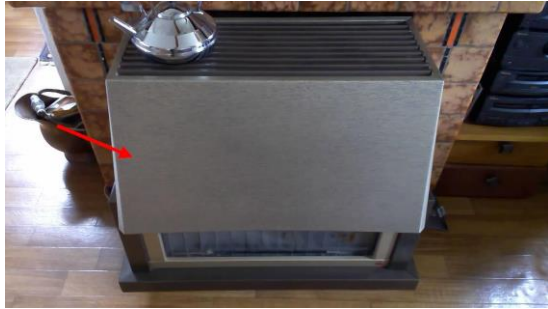
| Foto 58 Foto voor bron Cv haard | Foto 59 Foto voor bron Cv haard |

| <b>Verwijderingsmethode</b> | Constructief inpakken en tijdens sloop verwijderen |

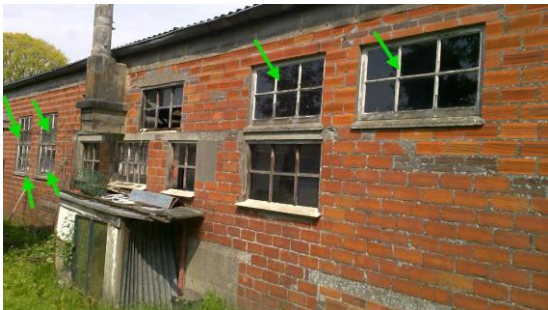
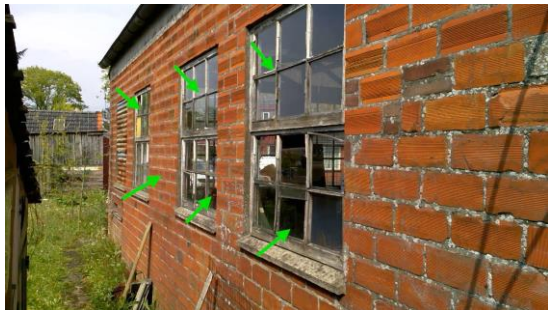
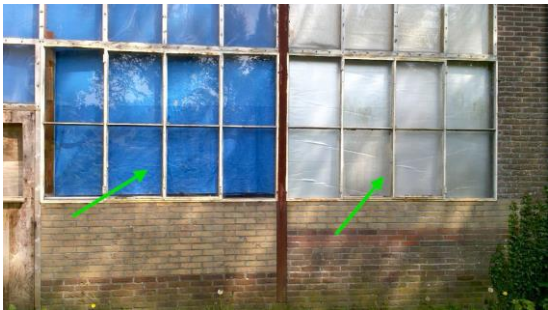
| Van deze bron zijn meerdere materiaalmonsters (verzamelmonster) genomen, omdat bij dit materiaal bekend is dat het asbest niet homogeen verdeeld kan zijn | |
| <div style="display: flex; justify-content: space-around;"> <div>Foto 27 Foto voor bron Stopverf</div> <div>Foto 28 Foto voor bron Stopverf</div> </div> | |
| <div style="display: flex; justify-content: space-around;"> <div>Foto 29 Foto voor bron Stopverf</div> <div></div> </div> | |

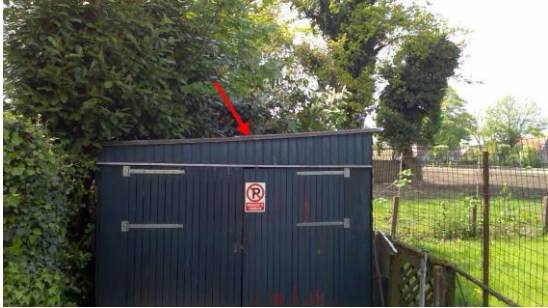
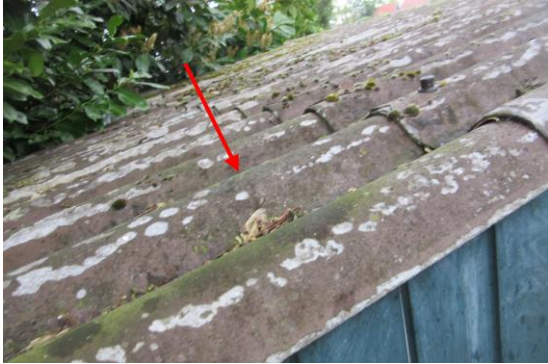
| Foto 35 Foto voor bron Dakbeplating | Foto 36 Foto voor bron Dakbeplating |

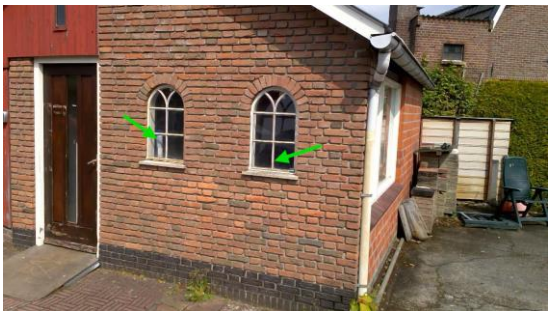
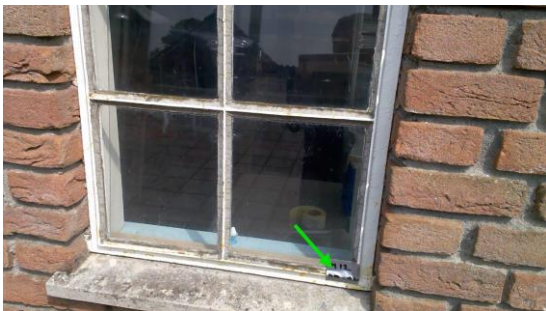
| Van deze bron zijn meerdere materiaalmonsters (verzamelmonster) genomen, omdat bij dit materiaal bekend is dat het asbest niet homogeen verdeeld kan zijn | |
| Foto 37 Foto voor bron Stopverf | Foto 38 Foto voor bron Stopverf |

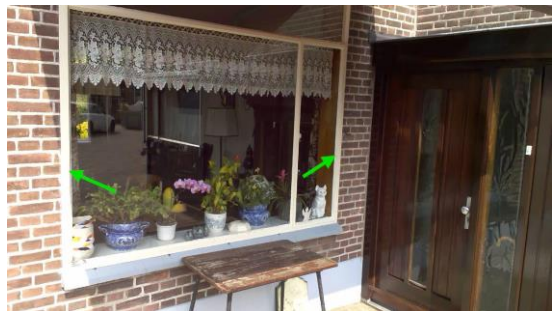
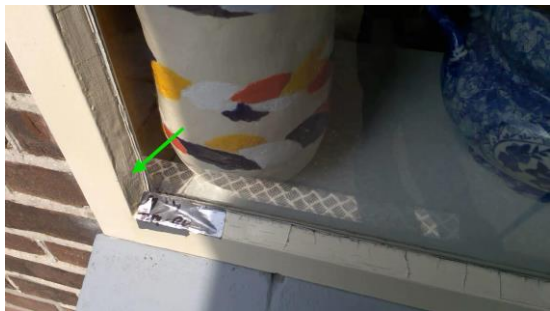
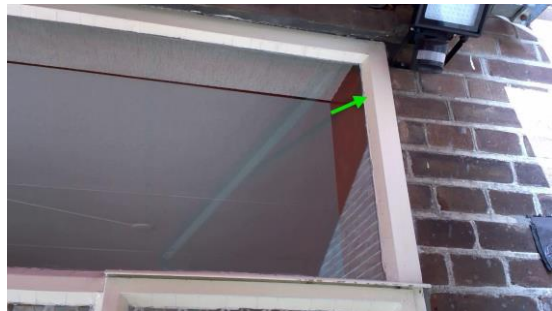
| Van deze bron zijn meerdere materiaalmonsters (verzamelmonster) genomen, omdat bij dit materiaal bekend is dat het asbest niet homogeen verdeeld kan zijn | |
| Foto 43 Foto voor bron Stopverf | Foto 44 Foto voor bron Stopverf |
| Foto 45 Foto voor bron Stopverf | |
