## **Verkennend bodemonderzoek**

Dorshout 5-5a te Uden

Projectnummer: 20212513  
Datum: 15 december 2021

# ASBESTINVENTARISATIERAPPORT

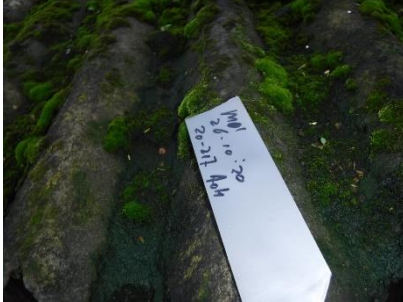
**Foto 1 M01 dak opstal 1**

- Opstal 1 is in 2020 al deels onderzocht i.v.m. schade en instortgevaar van het dak. Opstal 1 is in de rapportage uit 2020 varkensstal genoemd. Van de asbesthoudende bronnen uit de rapportage van 2020 zijn bron 2, 3 en 4(restanten op en in de stal) volledig gesaneerd en van bron 1(dak stal) zijn 300 m<sup>2</sup> gesaneerd.

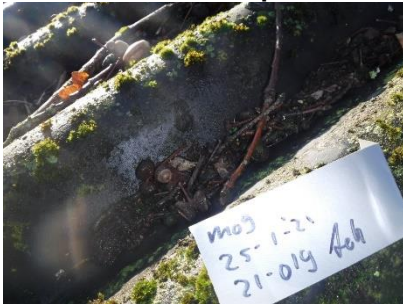
Foto 33 M09 dak opstal 10

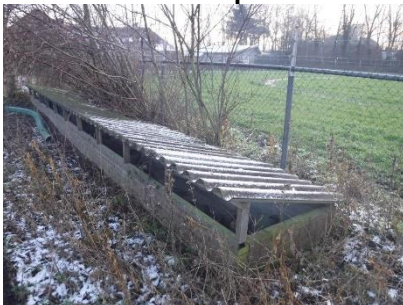
Foto 35 asbestvrije golfplaten op ventilatiegebouwtje

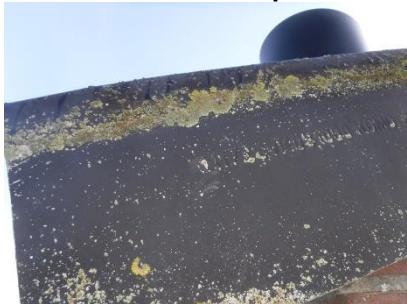
Foto 39 NT-kenmerk op asbestvrije golfplaten

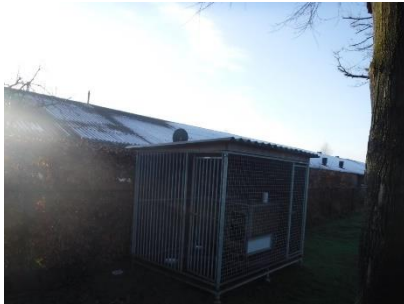
Foto 47 asbestvrije golfplaten op hondenhok

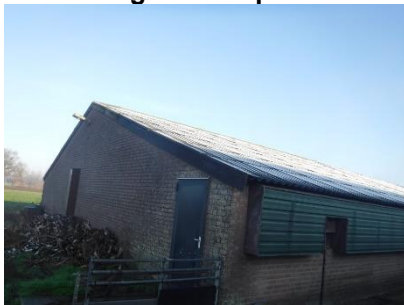
Foto 51 deel opstal 2 asbestvrij dak

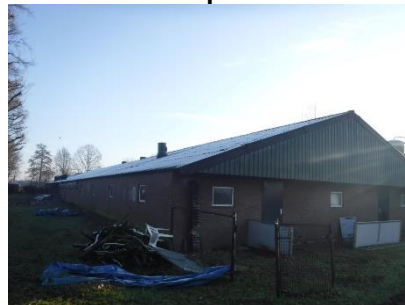
Foto 52 deel opstal 4 asbestvrij dak

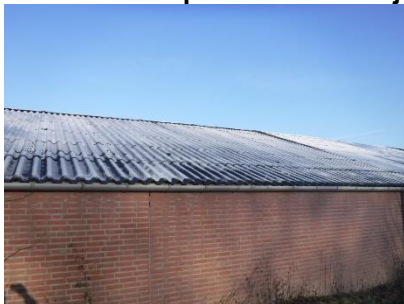
Foto 53 deel opstal 6 asbestvrij dak

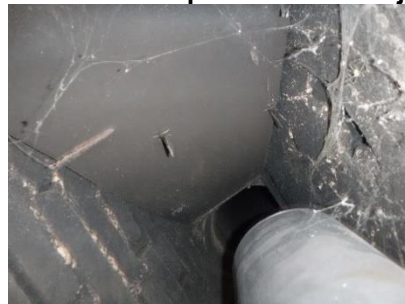
Foto 54 verdachte buis schoorsteen opstal 7
