# CULTUURHISTORISCH ADVIES DUIFHUIZERWEG 22A TE UDEN

Op de locatie Duifhuizerweg 22A te Uden bevindt zich een langgevelboerderij die in zeer slechte staat is. De initiatiefnemer wil de voormalige boerderij opknappen en gebruiken voor woondoeleinden. De gemeente Maashorst heeft gevraagd om een cultuurhistorische analyse van de bebouwing waarmee een referentiekader wordt gegeven aan de hand waarvan kan worden beoordeeld of er sprake is van reconstructie of aanpassing/vernieuwing.

De boerderij is gebouwd omstreeks 1798 (jaaranker) en omstreeks 1970 verlaten en in gebruik genomen als varkensstal.

De voormalige boerderij is thans een bouwval. Het grootste deel van het dak is ingestort, Vrijwel al het houtwerk is verrot en de houten draagconstructie (gebinten) is ook grotendeels ingestort. Opschietende bomen en struiken verdringen zich zowel aan de buitenzijde, als aan de binnenzijde. Gelukkig zijn er foto's gemaakt in 2008 door Architectenbureau Van Hooft uit Eerde, waaraan de oorspronkelijke situatie nog herleid kan worden.

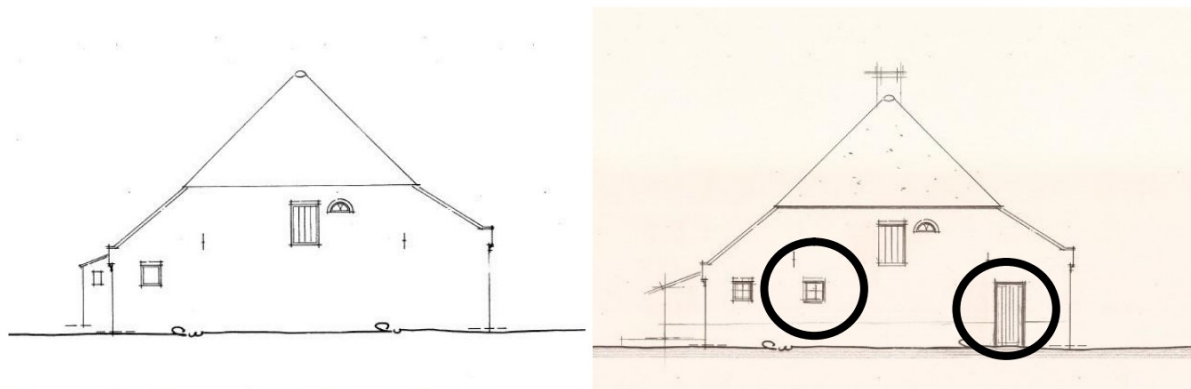
Figuur 11 - Voorgevel bestaand (links) en gepland.

Uiterst belangrijk in het geheel is de vraag hoe omgegaan wordt met het resterende muurwerk. Behoud en zorgvuldige restauratie van het resterende muurwerk is noodzakelijk voor het behoud van de nog aanwezige cultuurhistorische waarden. Een zorgvuldige reconstructie van de houten draagconstructie eveneens. Deze werkzaamheden dienen uitgevoerd te worden door een aannemer met ruime ervaring in dit soort werk, onder begeleiding van een ter zake kundige architect. Zoals in 3.2.2 is beargumenteerd is er in het andere geval geen sprake meer van een cultuurhistorisch waardevol pand, maar van een beeldbepalend pand.
