## Bijlage technische toelichting vervanging rioolpersleidingen en inspectieresultaten

## Bijlage I inspectieresultaten Vuilwaterpersleiding vanuit gemaal Diependaal

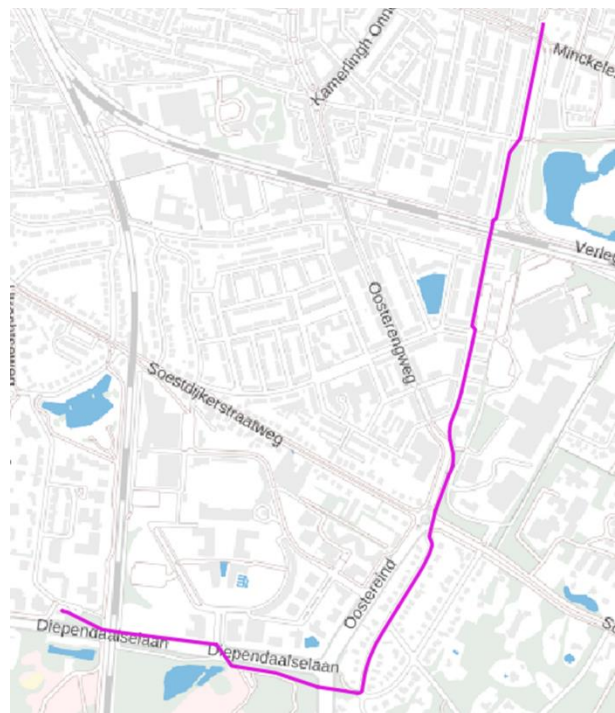
Figuur 1: Vuilwaterpersleiding Diependaal

De persleiding doorkruist meerdere projectgebieden die momenteel in de voorverkenning en ontwerpfase zitten. Dit betreft onder andere de ontwikkellocaties Laapersveld en het Sportpark. Verderop doorkruist de persleiding het projectgebied van het West Indiëkwartier en Van Linschotenlaan.

Bij de rioolvervanging op de Curaçaolaan wordt het huidige vrijval riool verlegd en komt dit in plaats van in de berm in het midden van de weg te liggen vlak naast de persleiding. De reden hiervoor is de aanwezigheid van bomen in de straat en de vele kabels en leidingen in de berm waardoor een nieuw riool terugleggen op dezelfde plek erg lastig is. Omdat de ruimte beperkt is, is ook hier de locatie van de persleiding nauwkeurig in beeld gebracht. Daarnaast was het belangrijk om in beeld te hebben wat de toestand van de persleiding is. Het nieuwe vrijval riool wordt voor een periode van ten minste 75 jaar aangelegd en het is niet kostenefficiënt om reparaties en of vervanging van de persleiding uit te voeren nadat de straat en het vrijval riool al is vervangen.

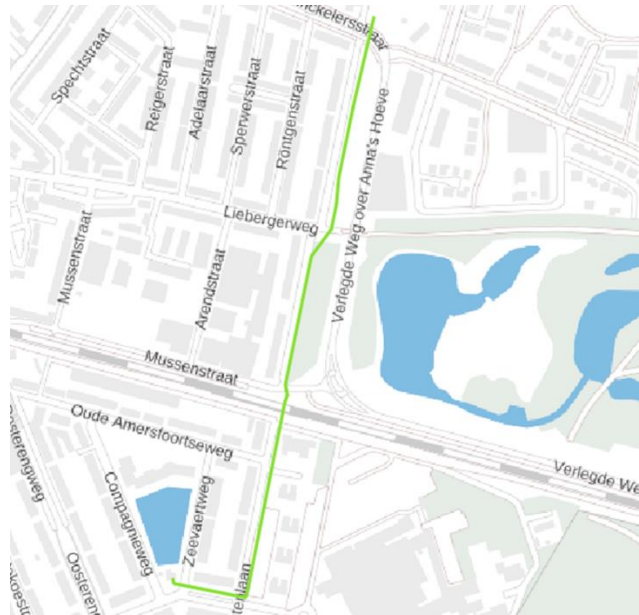
Figuur 2: Vuilwaterpersleiding Riebeeck

Deze leiding bestaat voor 225 m al uit HDPE door een eerder vervanging, de rest van de leiding bestaat voor 250 m uit asbestcement (jaren '70) en 365 m uit gietijzer (jaren '40).

De persleiding doorkruist het projectgebied Van Linschotenlaan.
