# 1. Algemene gegevens

| Soort inspectie: | Bouwtechnische opname |

| Objecttype | Stadskantoor |
| Adres | Voorstraat 30-32-34 en Kerkstraat 9 |

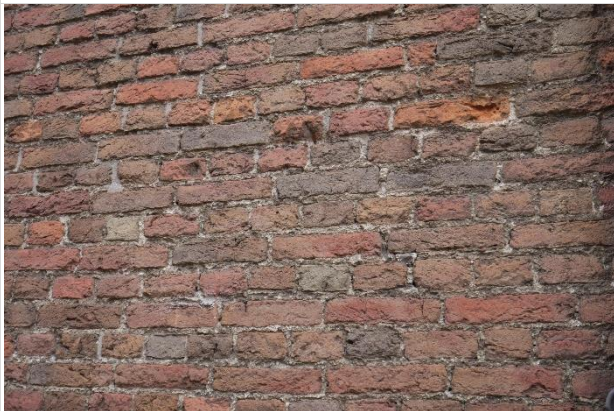
*Metselwerk plaatselijk verweerd*

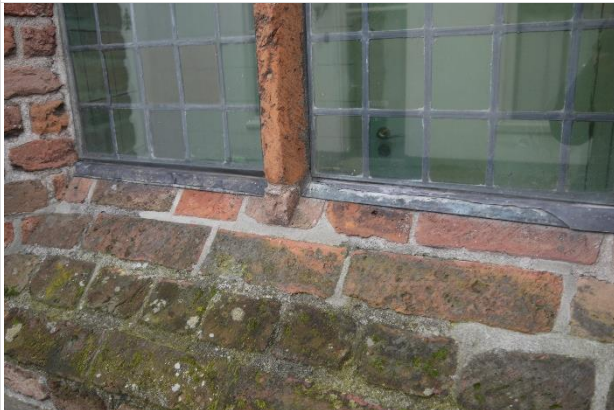
*Loodwerk plaatselijk verdwenen*

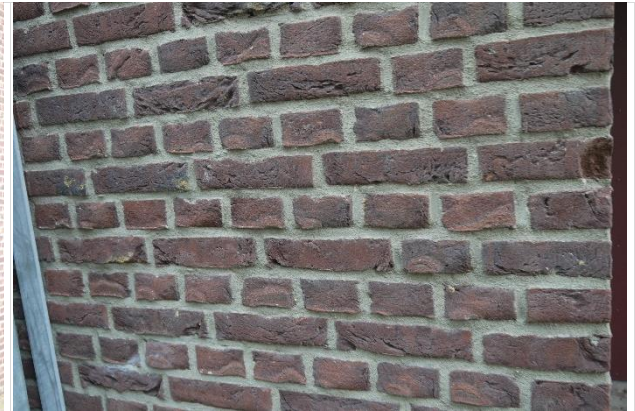
*Gevel metselwerk Kerkstraat 9*

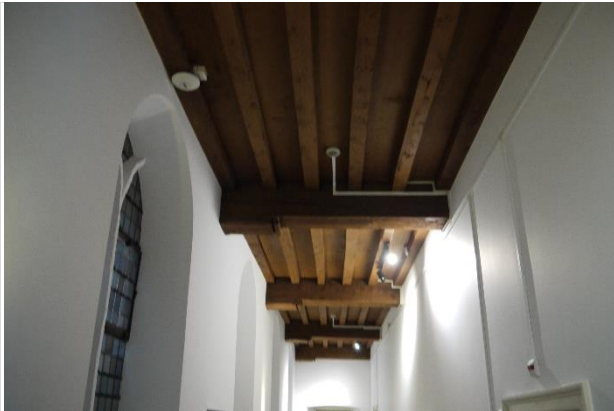
*Houten plafonds en balklagen oudbouw*

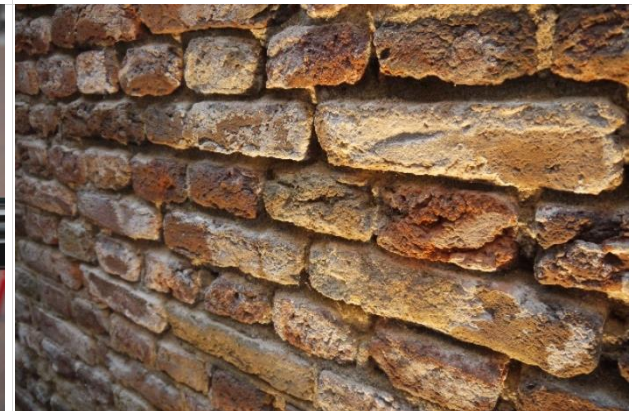
*Binnen metselwerk oudbouw*
