# Rapport TC54-003

## Beheerplan nautische voorzieningen 2025 – 2029

| PROJECTGEGEVENS | | | |
|---|---|---|---|
| In opdracht van: | Gemeente Maasgouw | Projectcode | 2024.20 |

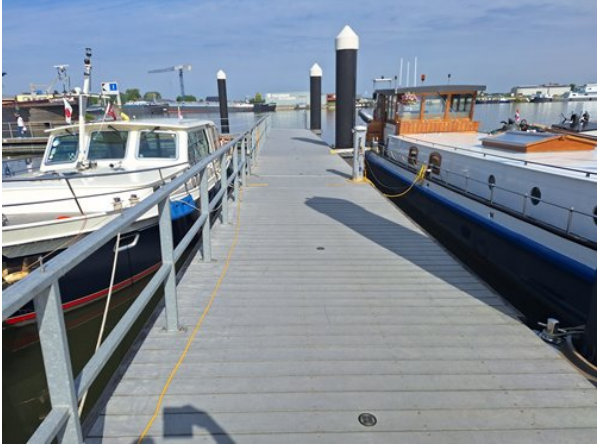
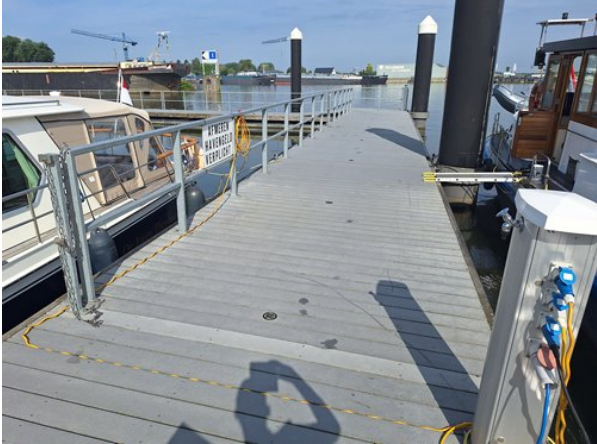
| Afb. 3.9: overzicht Steiger(s) | | Afb. 3.10: overzicht steiger(s) | | | | | | | |

| <b>Onderdeel: Steiger (s)</b> | | <b>conditiescore</b> | | 1 | 2 | 3 | 4 | 5 | 6 |
| | | | | | | x | | | |
| Schadebeeld: | Steigerplanken komen veelvuldig los | | | | | | | | |

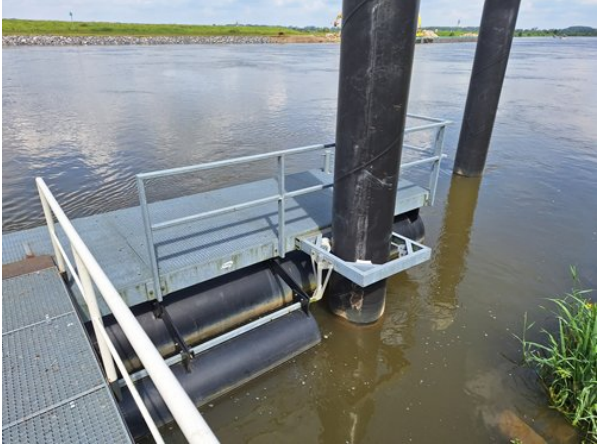
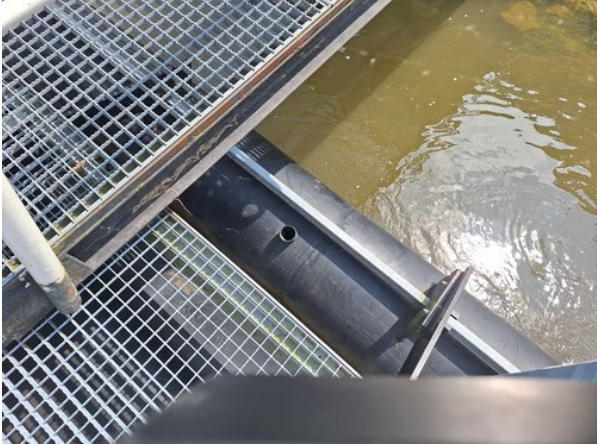
| Onderdeel: Drijver(s) | | conditiescore | | 1 | 2 | 3 | 4 | 5 | 6 |
|---|---|---|---|---|---|---|---|---|---|
| Afb. 3.23: overzicht drijver(s) | | Afb. 3.24: overzicht drijver(s) | | | | | | | |

| Onderdeel: Drijver(s) | | conditiescore | | 1 | 2 | 3 | 4 | 5 | 6 |
| | | | | | | x | | | |
| Schadebeeld: | Ontbreken afdichting drijver. | | | | | | | | |

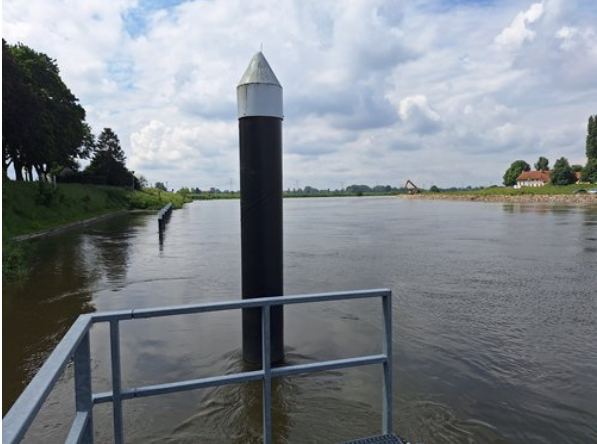
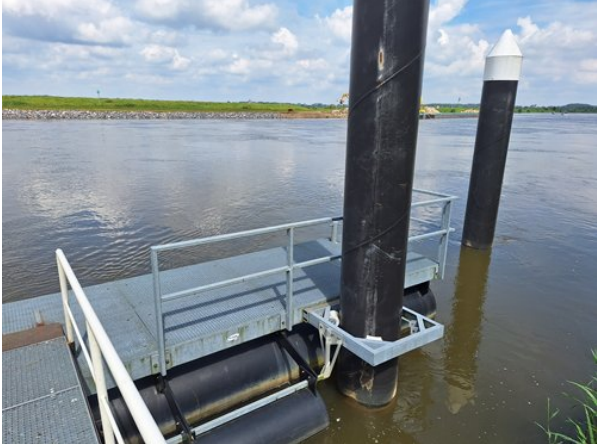
| Onderdeel: Drijver(s) | | conditiescore | | 1 | 2 | 3 | 4 | 5 | 6 |
|---|---|---|---|---|---|---|---|---|---|
| Afb. 3.25: overzicht meerpalen | | Afb. 3.26: overzicht meerpalen | | | | | | | |

| Onderdeel: Drijver(s) | | conditiescore | | 1 | 2 | 3 | 4 | 5 | 6 |
|---|---|---|---|---|---|---|---|---|---|
| Onderdeel: Meerpalen | | conditiescore | | 1 | 2 | 3 | 4 | 5 | 6 |
| | | | | | | x | | | |
| Schadebeeld: | Normale slijtage coating | | | | | | | | |

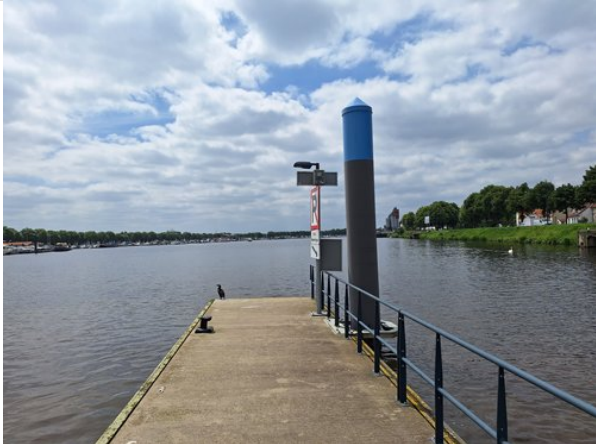
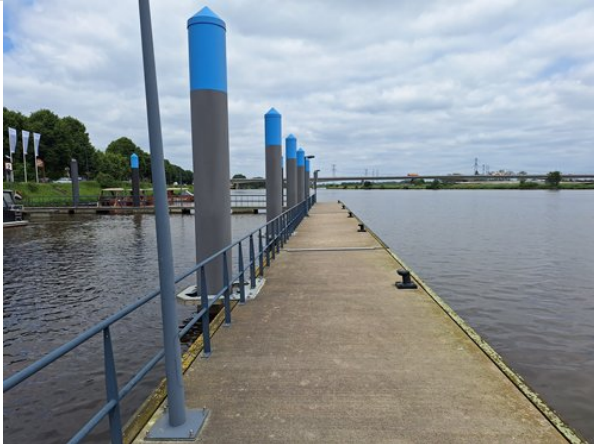
| Afb. 3.38: overzicht meerpalen | | Afb. 3.39: overzicht meerpalen | | | | | | | |

| Onderdeel: Meerpalen | | conditiescore | | 1 | 2 | 3 | 4 | 5 | 6 |
| | | | | | | x | | | |
| Schadebeeld: | Normale slijtage coating | | | | | | | | |

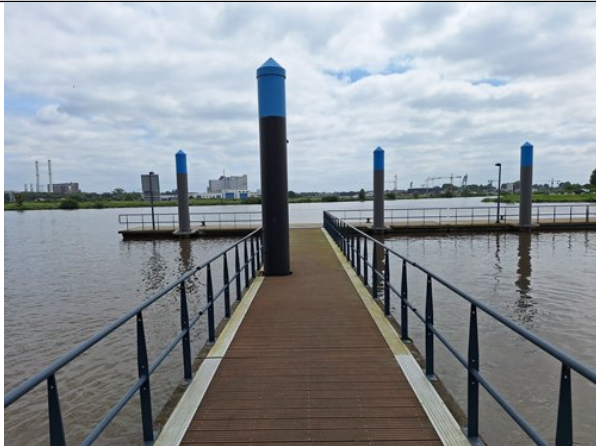
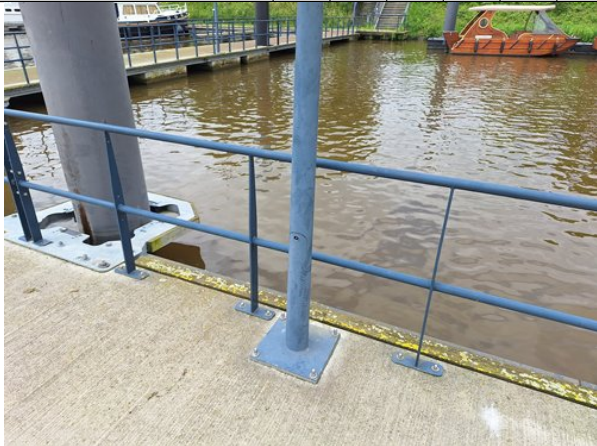
| Onderdeel: leuning(en) | | conditiescore | | 1 | 2 | 3 | 4 | 5 | 6 |
|---|---|---|---|---|---|---|---|---|---|
| Afb. 3.42: overzicht leuning(en) | | Afb. 3.43: overzicht leuning(en) | | | | | | | |

| Onderdeel: leuning(en) | | conditiescore | | 1 | 2 | 3 | 4 | 5 | 6 |
| | | | | | | x | | | |
| Schadebeeld: | Coating schraal aanwezig en incidenteel mechanische beschadigingen | | | | | | | | |

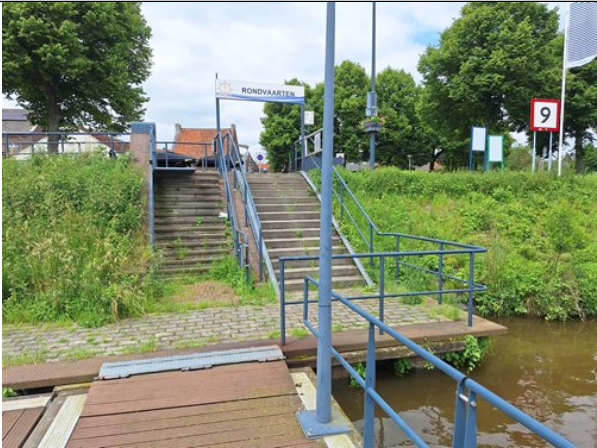
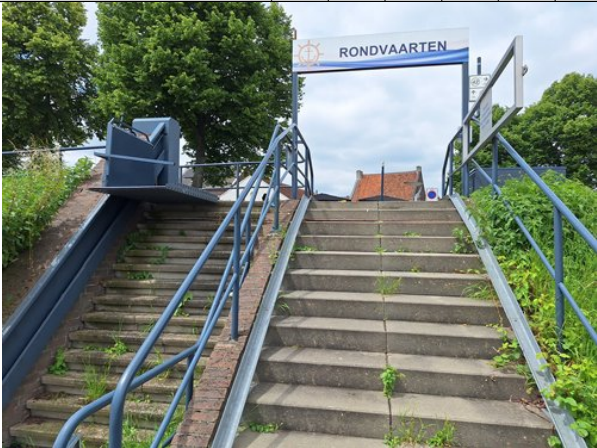
Afb. 3.46: overzicht overig

Afb. 3.47: overzicht overig

| Schadebeeld: | geen | | |

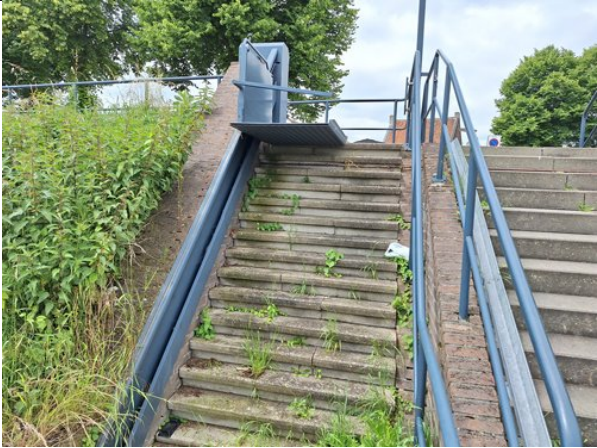
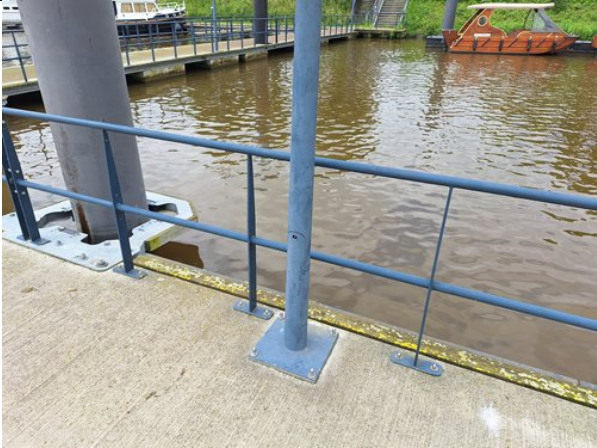
Afb. 3.48: overzicht overig

Afb. 3.49: overzicht overig

| Schadebeeld: | geen | | |

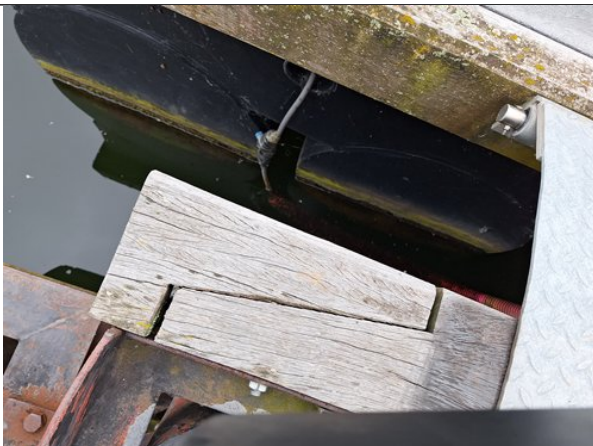
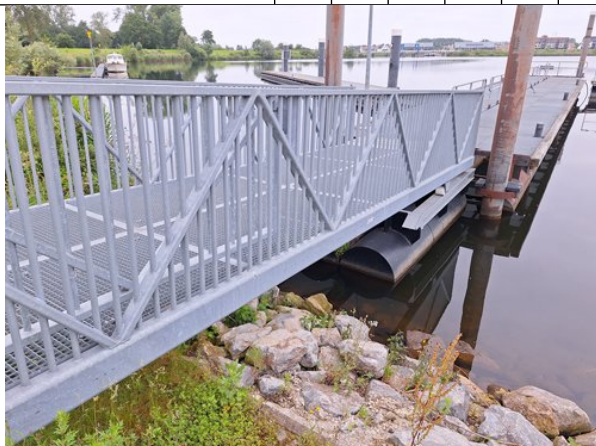
| Afb. 3.52: overzicht drijver(s) | | Afb. 3.53: overzicht drijver(s) | | | | | | | |
| Schadebeeld: | geen | | | | | | | | |

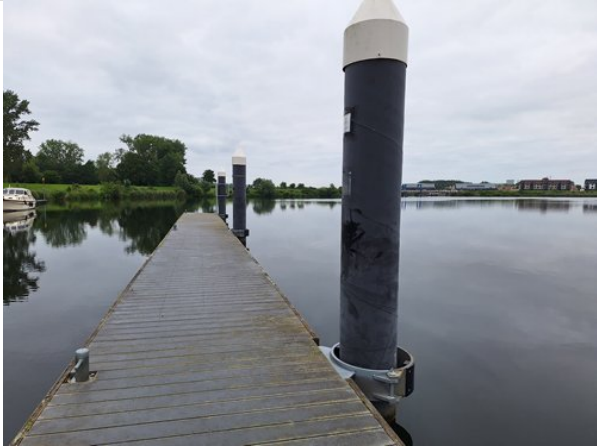
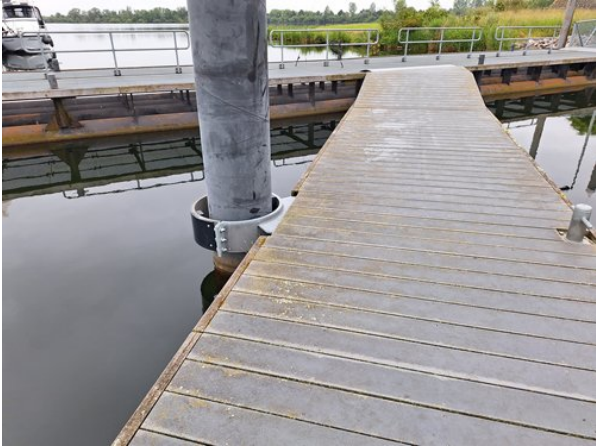
Afb. 3.54: overzicht meerpalen

Afb. 3.55: overzicht meerpalen

| Schadebeeld: | Normale slijtage coating | | |

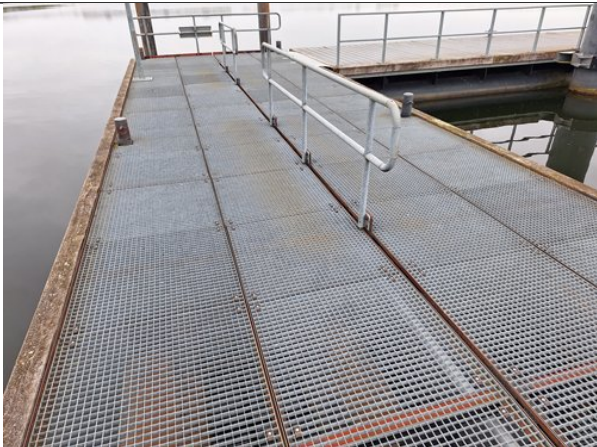
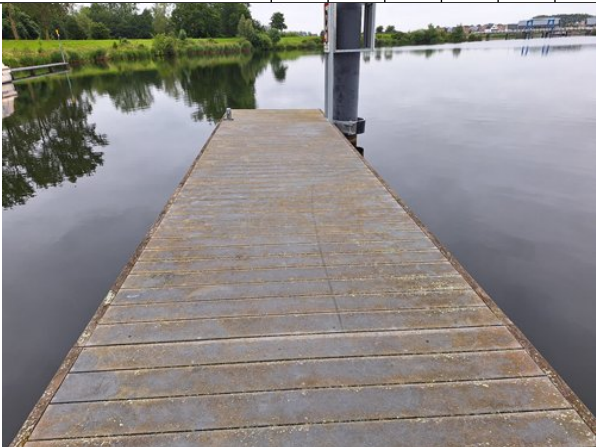
Afb. 3.56: overzicht Steiger(s)

Afb. 3.57: overzicht steiger(s)

| Schadebeeld: | geen | | |

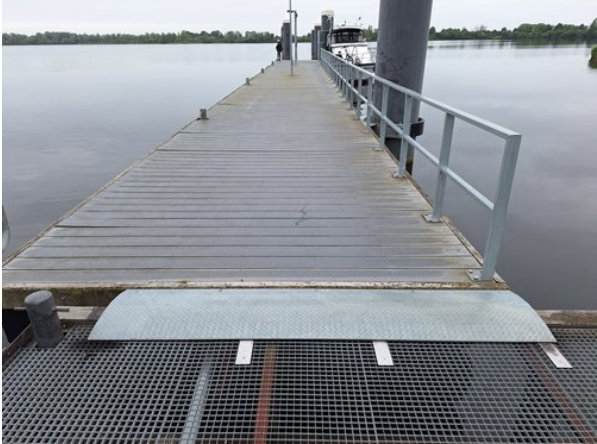
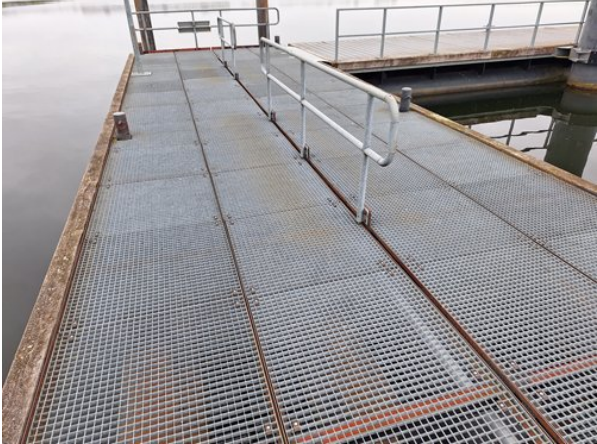
| Afb. 3.58: overzicht leuning(en) | | Afb. 3.59: overzicht leuning(en) | | | | | | | |
| Schadebeeld: | geen | | | | | | | | |

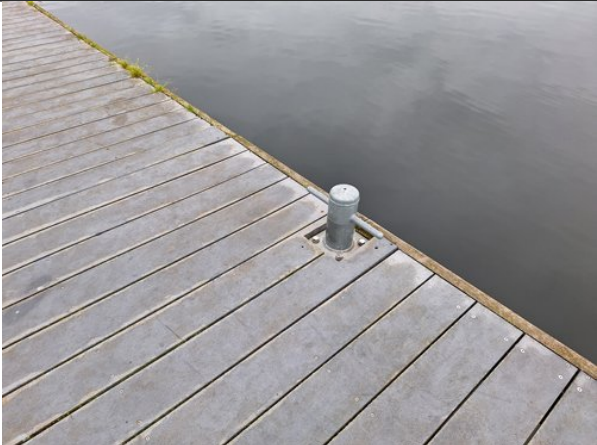
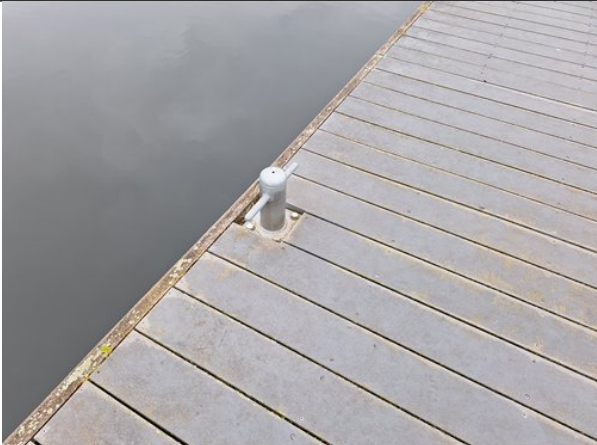
| Afb. 3.60: overzicht bolder(s) | | Afb. 3.61: overzicht bolder(s) | | | | | | | |
| Schadebeeld: | geen | | | | | | | | |

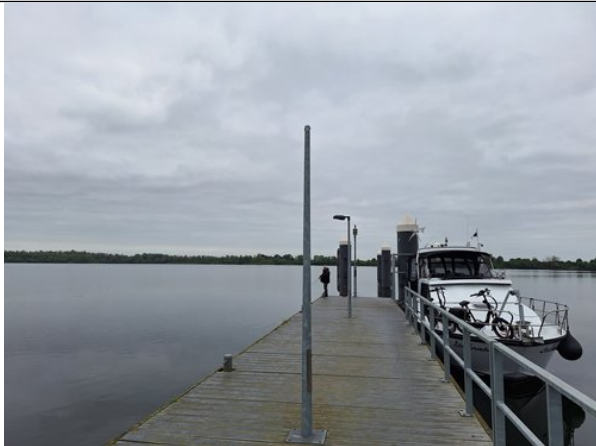
| Afb. 3.62: overzicht overig | | Afb. 3.63: overzicht overig | | | | | | | |
| Schadebeeld: | Ontbreken lichtarmatuur.<br>Defect kabeldoorvoeren (PVC). | | | | | | | | |

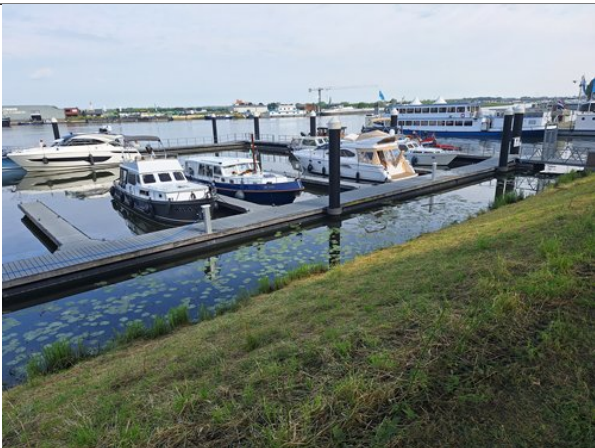
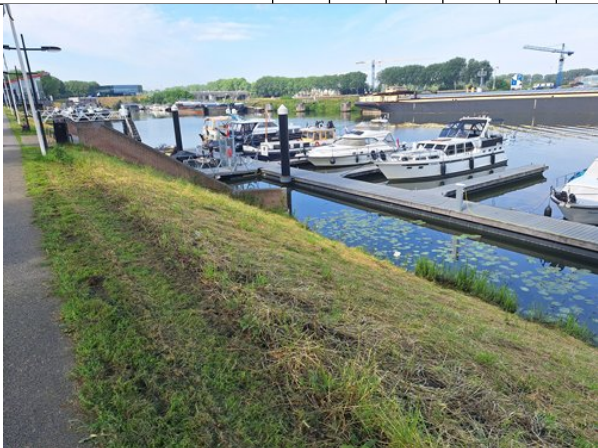
| Afb. 3.66: overzicht oever afwerkingen | | Afb. 3.67: overzicht oever afwerkingen | | | | | | | |
| Schadebeeld: | geen | | | | | | | | |

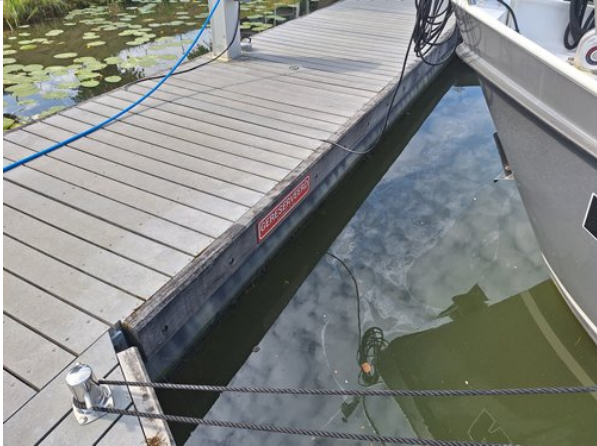
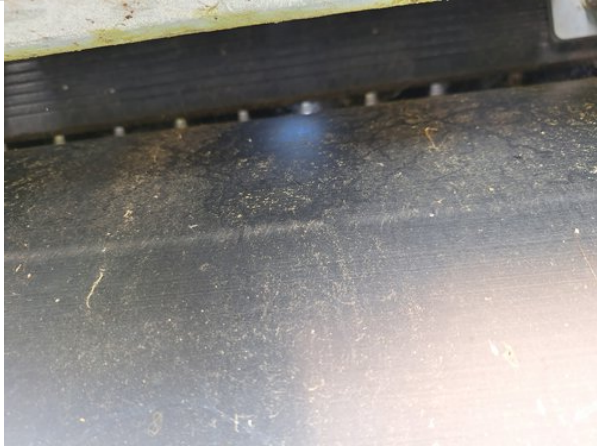
Afb. 3.68: overzicht drijver(s)

Afb. 3.69: overzicht drijver(s)

| Schadebeeld: | geen | | |

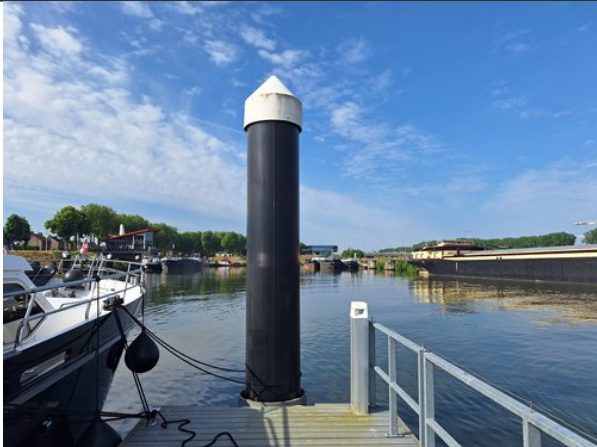
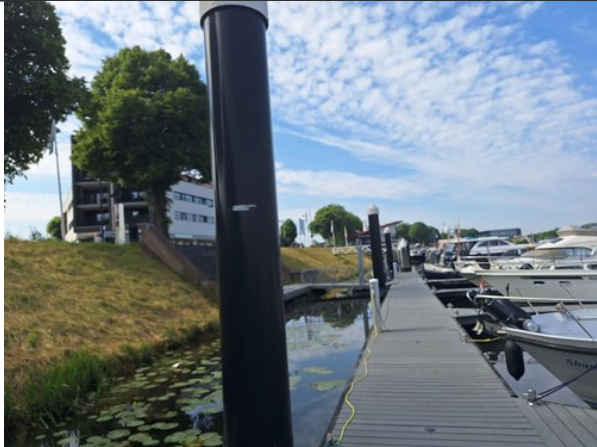
Afb. 3.70: overzicht meerpalen

Afb. 3.71: overzicht meerpalen

| Schadebeeld: | Normale slijtage coating | | |

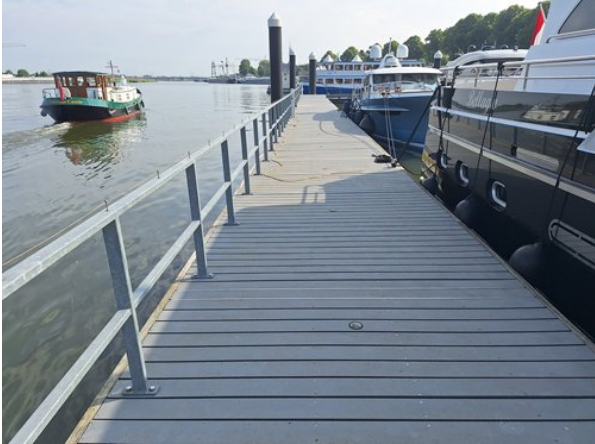
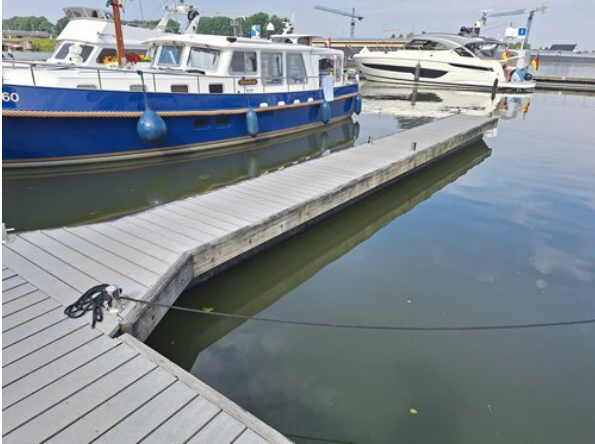
| Afb. 3.72: overzicht Steiger(s) | | Afb. 3.73: overzicht steiger(s) | | | | | | | |
| <b>Schadebeeld:</b> | Steigerplanken komen veelvuldig los | | | | | | | | |

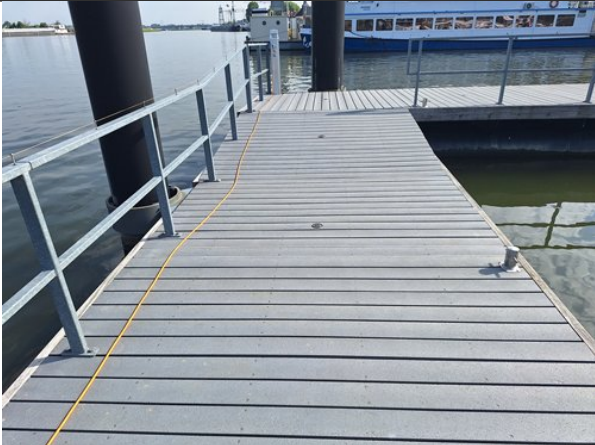
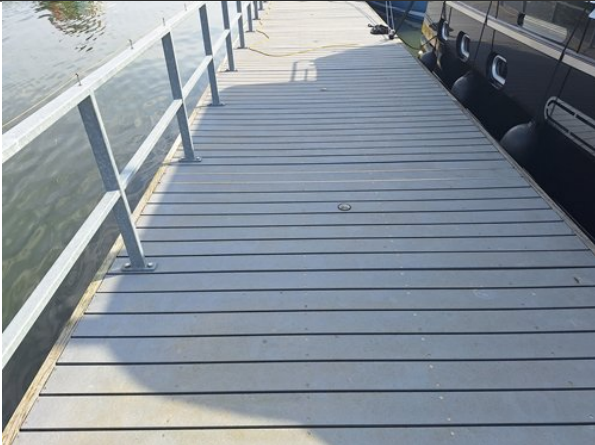
| Afb. 3.74: overzicht leuning(en) | | Afb. 3.75: overzicht leuning(en) | | | | | | | |
| <b>Schadebeeld:</b> | geen | | | | | | | | |

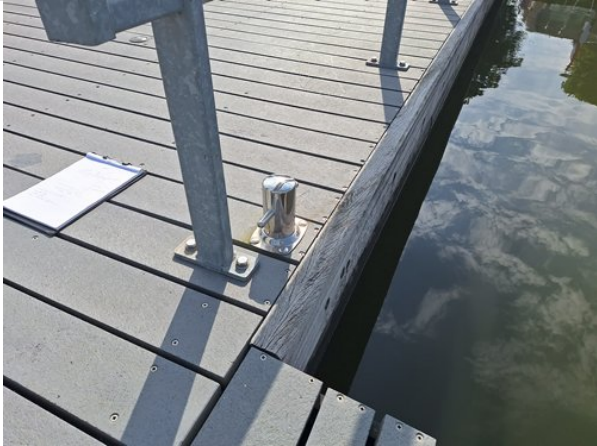
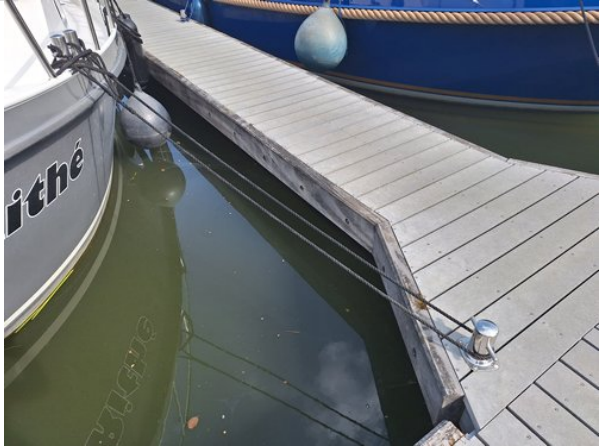
| Onderdeel: Bolders | | conditiescore | | 1 | 2 | 3 | 4 | 5 | 6 |
|---|---|---|---|---|---|---|---|---|---|
| Schadebeeld: | geen | | | | | | | | |

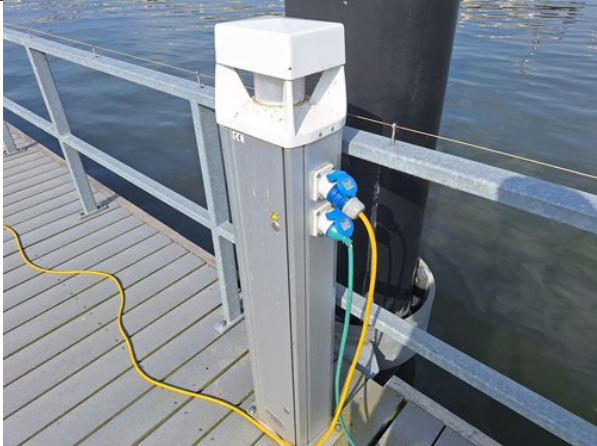
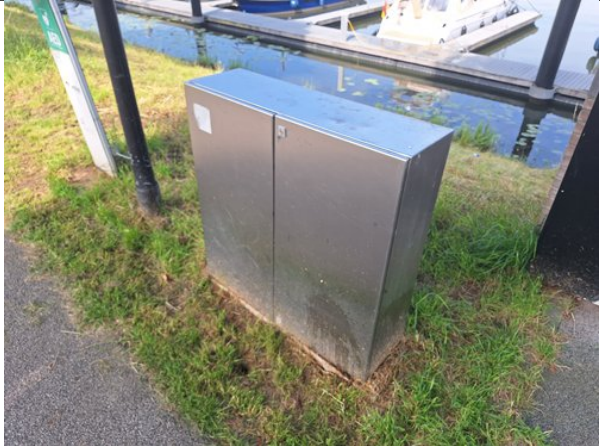
| Onderdeel: elektrische voorzieningen | | conditiescore | | 1 | 2 | 3 | 4 | 5 | 6 |
|---|---|---|---|---|---|---|---|---|---|
| Schadebeeld: | geen | | | | | | | | |

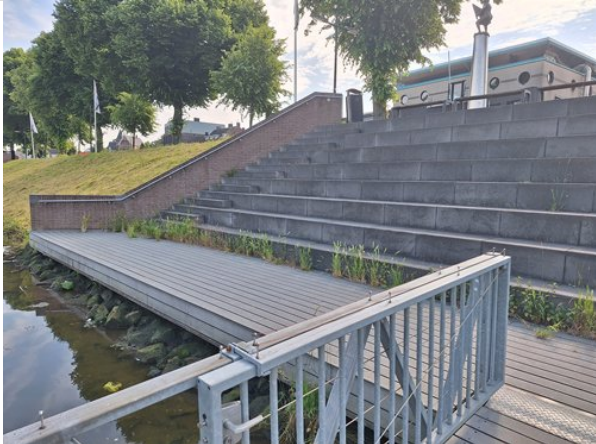
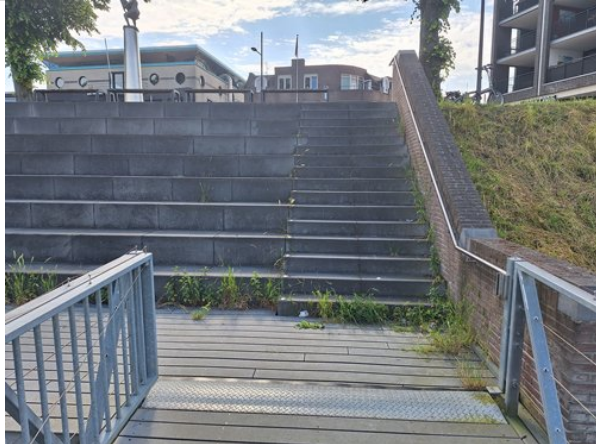
| <i>Afb. 3.80: overzicht overig</i> | | <i>Afb. 3.81: overzicht overig</i> | | | | | | | |
| Schadebeeld: | geen | | | | | | | | |

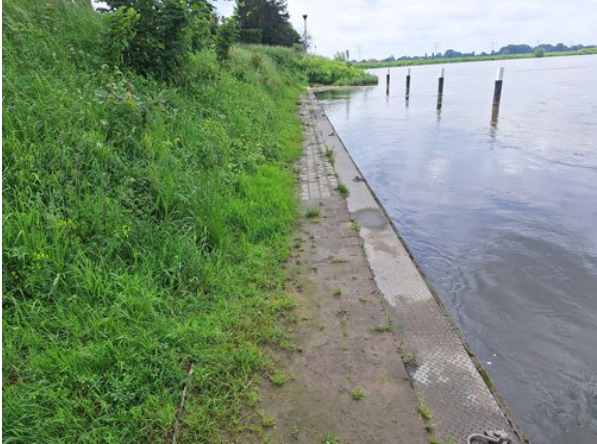
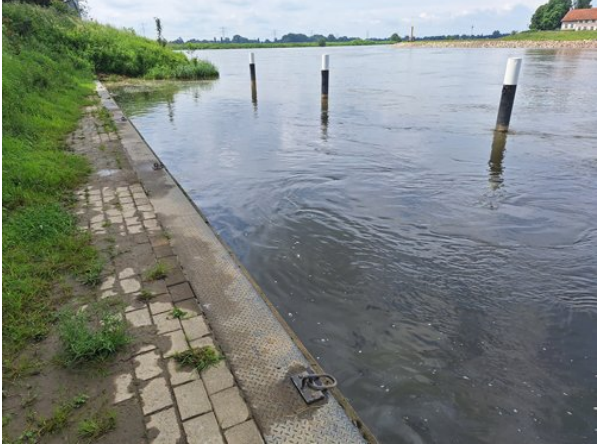
| Afb. 3.86: overzicht oever afwerkingen | | Afb. 3.87: overzicht oever afwerkingen | | | | | | | |
| Schadebeeld: | geen | | | | | | | | |

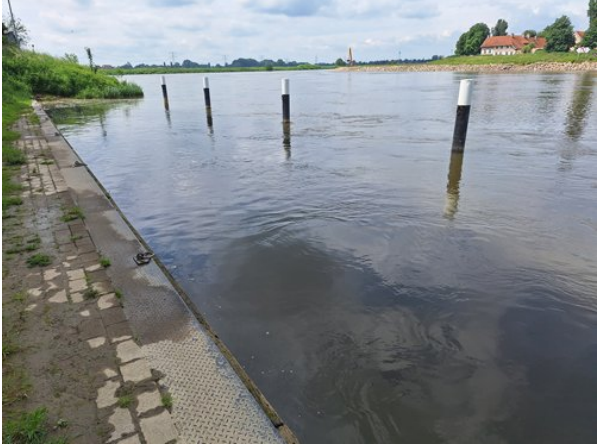
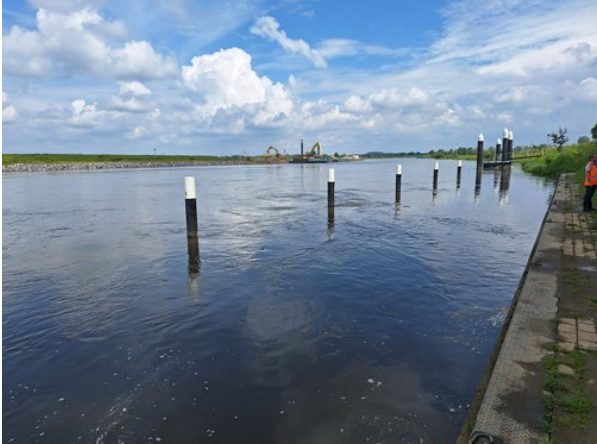
| Afb. 3.88: overzicht meerpalen | | Afb. 3.89: overzicht meerpalen | | | | | | | |

| Schadebeeld: | Normale slijtage coating | | | | | | | | |

| Hersteladvies: | Schilderen meerpalen | | | | | | | | |
| Hersteltermijn: | Binnen 5 jaar | | | | | | | | |

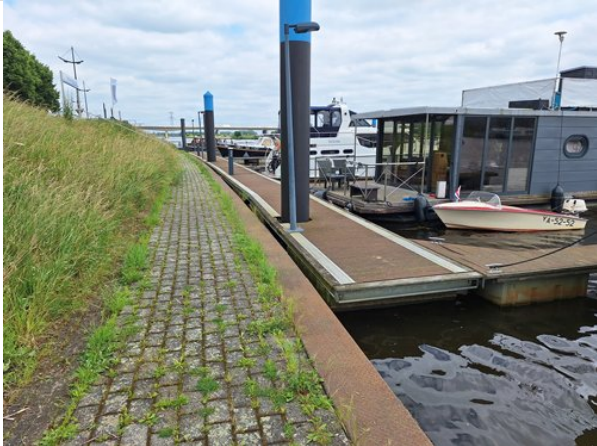
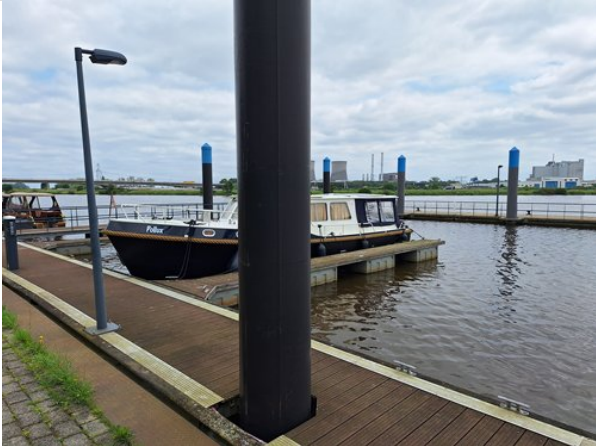
Afb. 3.98: overzicht meerpalen

| Schadebeeld: | Normale slijtage coating | | |

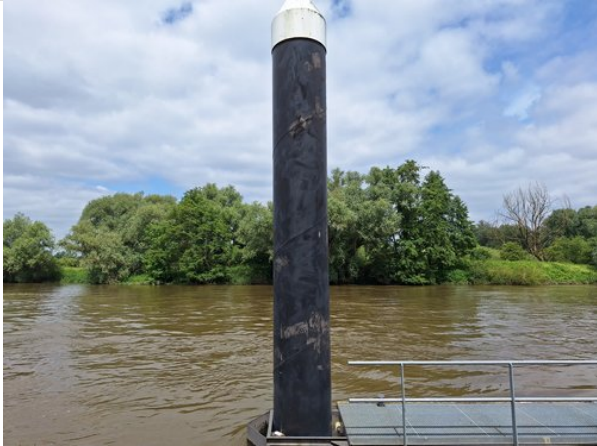
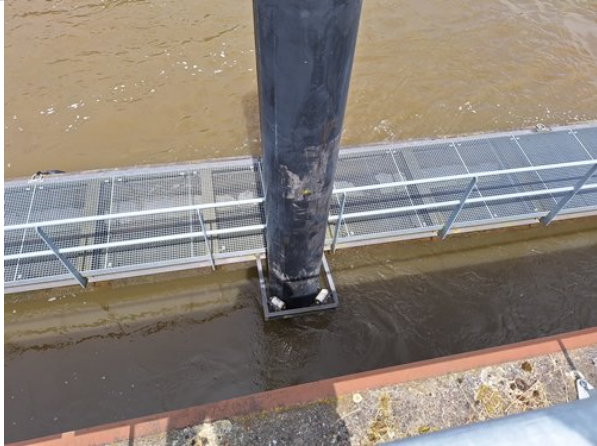
Afb. 3.117: overzicht meerpalen

| Schadebeeld: | Normale slijtage coating | | |

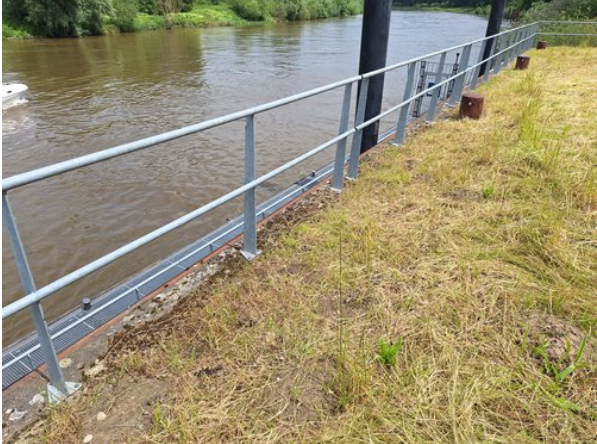
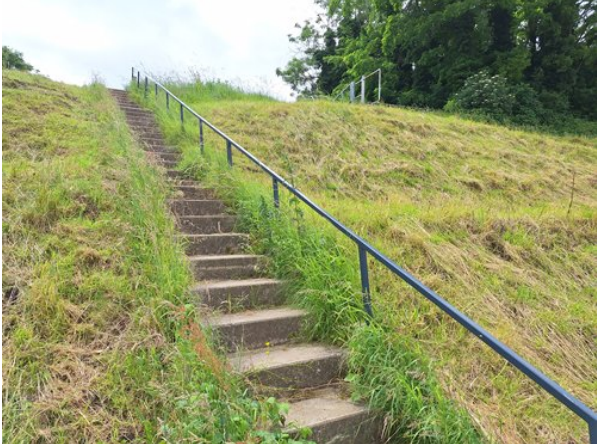
| Afb. 3.123: overzicht leuning(en) | | Afb. 3.124: overzicht leuning(en) | | | | | | | |

| Schadebeeld: | Incidenteel mechanische beschadiging leuning naast trap | | | | | | | | |

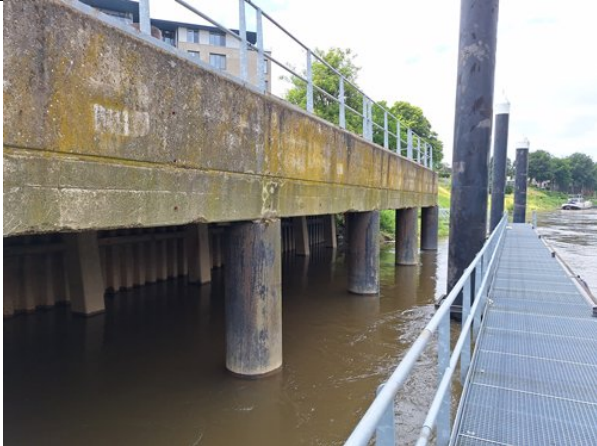
| Afb. 3.127: overzicht overig | | Afb. 3.128: overzicht overig | | | | | | | |

| Schadebeeld: | Incidenteel betonschade | | | | | | | | |

| Hersteladvies: | Herstellen betonschade | | | | | | | | |

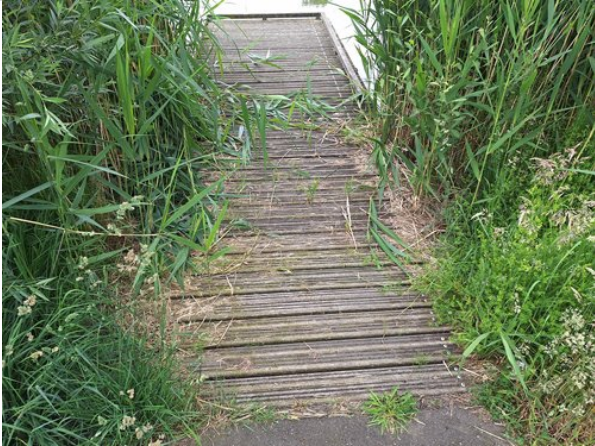
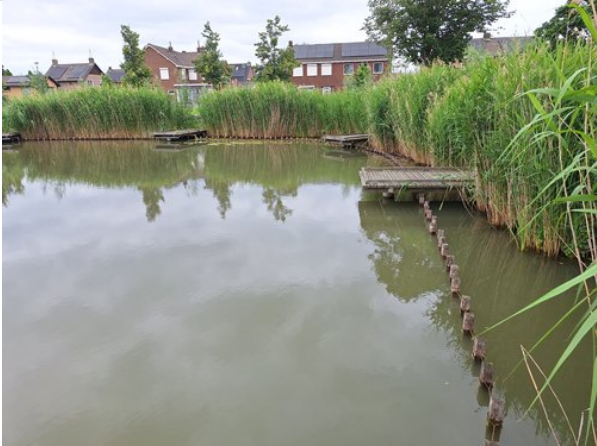
| Afb. 3.133: overzicht steiger(s) | | Afb. 3.134: overzicht steiger(s) | | | | | | | |

| Schadebeeld: | geen | | | | | | | | |

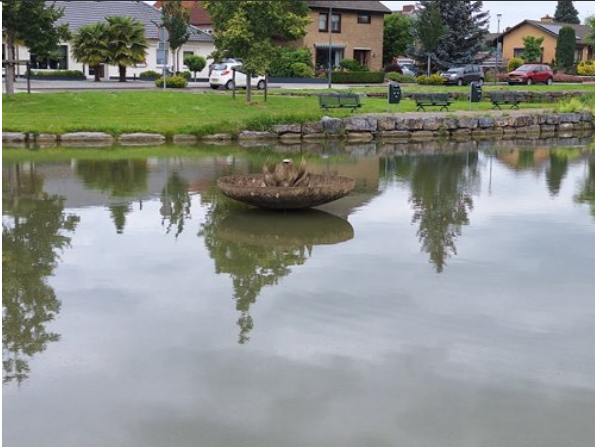
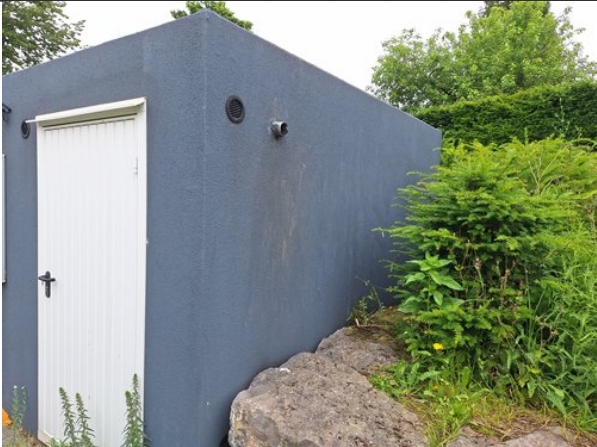
| Afb. 3.135: overzicht fontein | | Afb. 3.136: overzicht fontein | | | | | | | |

| Schadebeeld: | geen | | | | | | | | |

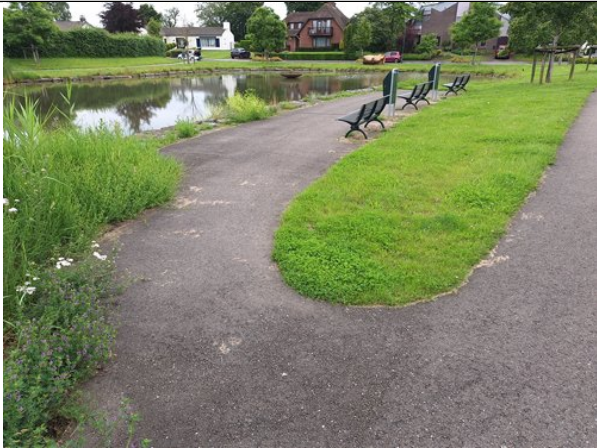
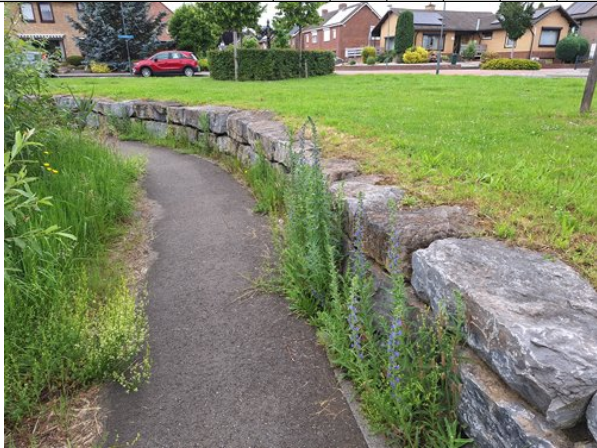
Afb. 3.137: overzicht verharding(en)

| Schadebeeld: | geen | | |

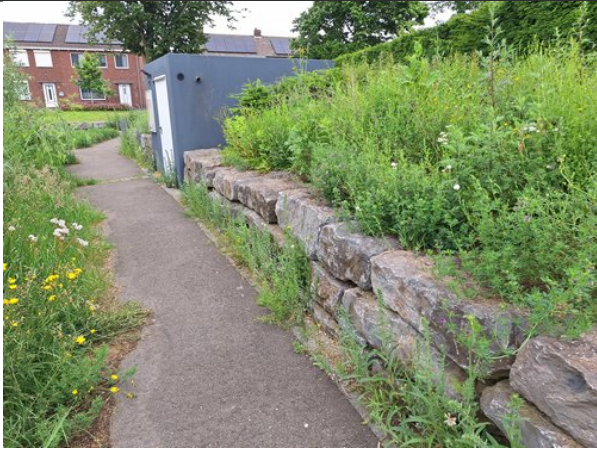
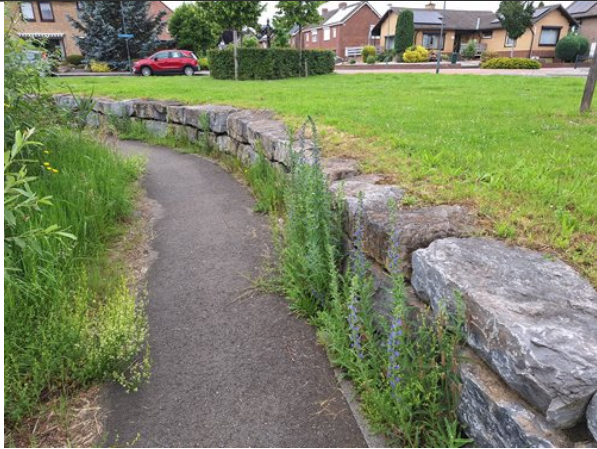
Afb. 3.139: overzicht borders

| Schadebeeld: | geen | | |

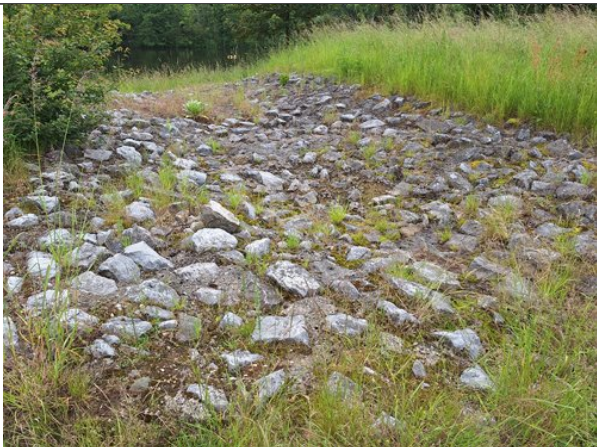
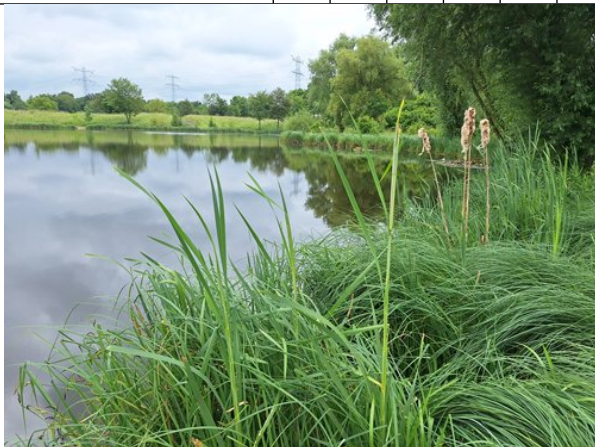
| Afb. 3.143: overzicht oever afwerkingen | | | | Afb. 3.144: overzicht oever afwerkingen | | | | | |

| Schadebeeld: | | geen | | | | | | | |

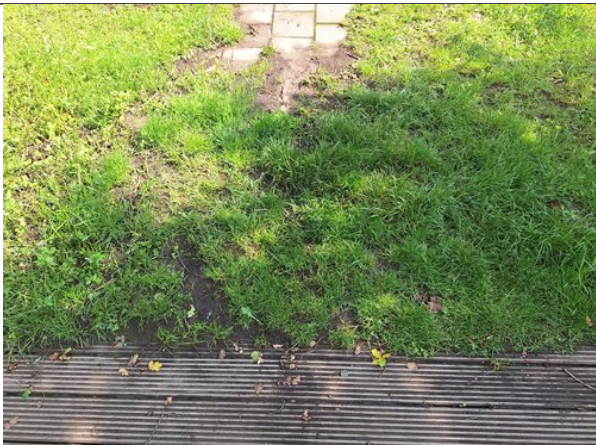
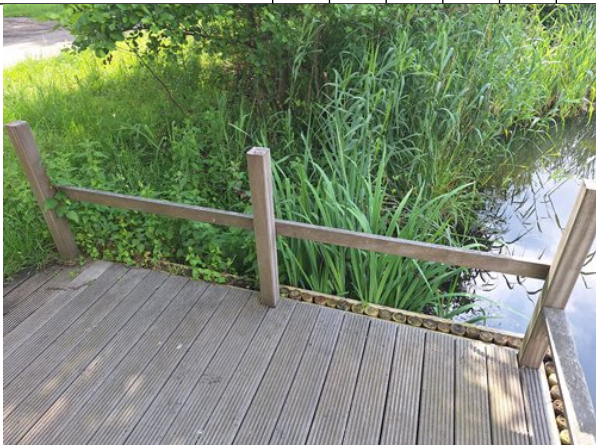
| Afb. 3.151: overzicht oever afwerkingen | | Afb. 3.152: overzicht oever afwerkingen | | | | | | | |

| Schadebeeld: | geen | | | | | | | | |

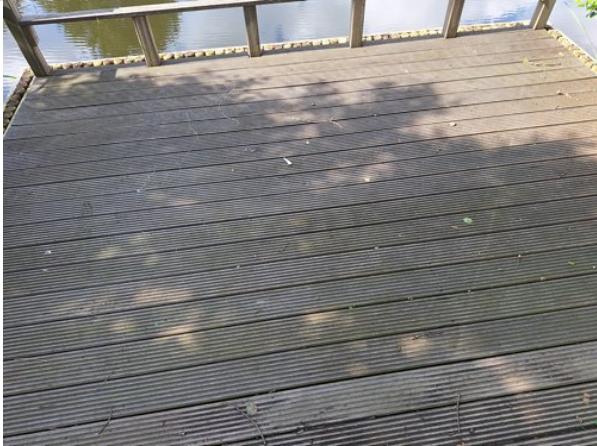
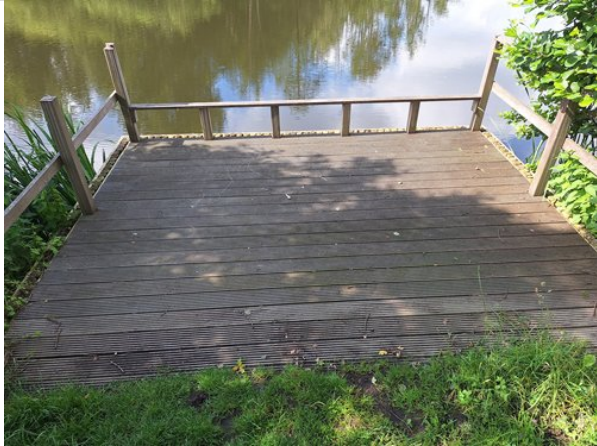
| <i>Afb. 3.153: overzicht steiger(s)</i> | | <i>Afb. 3.154: overzicht steiger(s)</i> | | | | | | | |

| <b>Schadebeeld:</b> | geen | | | | | | | | |

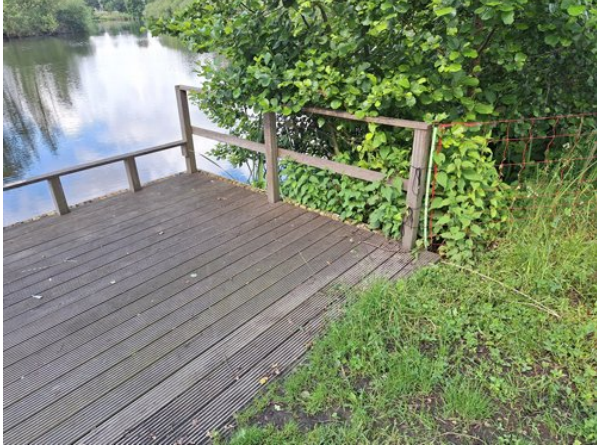
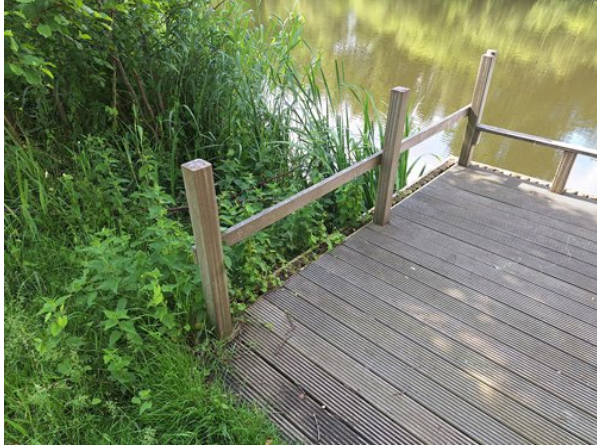
| <i>Afb. 3.155: overzicht leuning(en)</i> | | <i>Afb. 3.156: overzicht leuning(en)</i> | | | | | | | |

| <b>Schadebeeld:</b> | Bovenregel leuning ontbreekt. | | | | | | | | |

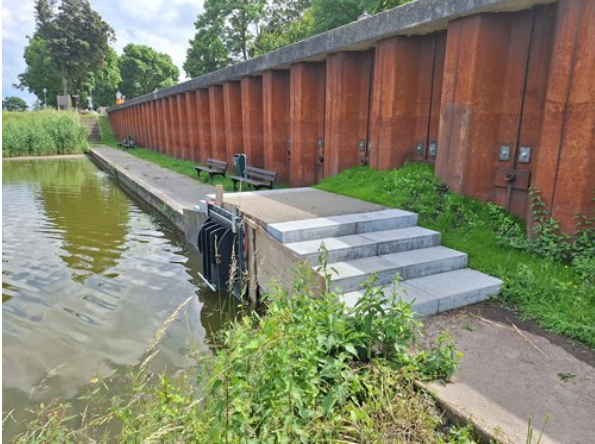
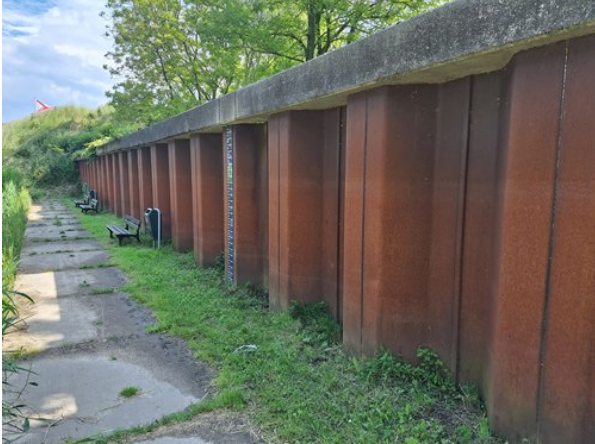
| Afb. 3.161: overzicht damwanden | | Afb. 3.162: overzicht damwanden | | | | | | | |

| Schadebeeld: | geen | | | | | | | | |

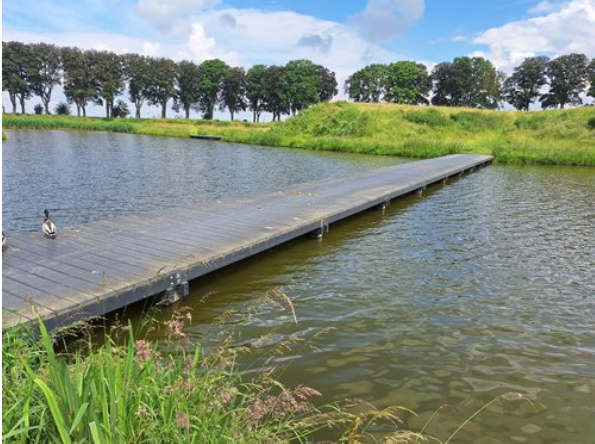
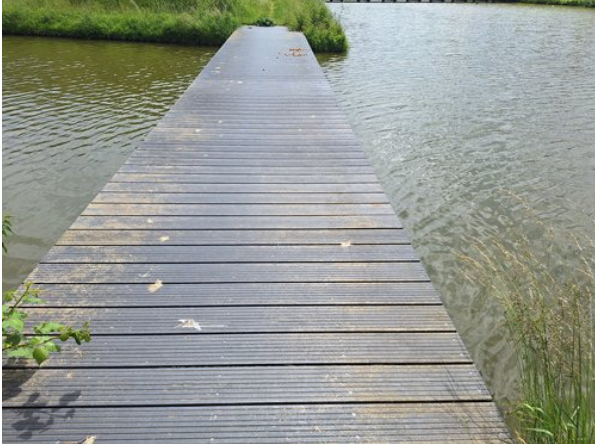
| Afb. 3.163: overzicht steigers / bruggen | | Afb. 3.164: overzicht steigers / bruggen | | | | | | | |

| Schadebeeld: | geen | | | | | | | | |

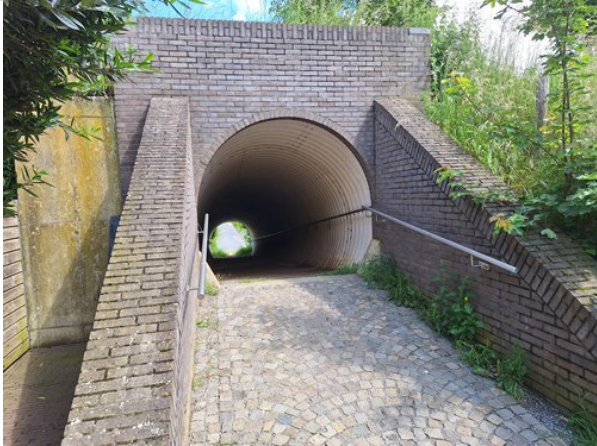
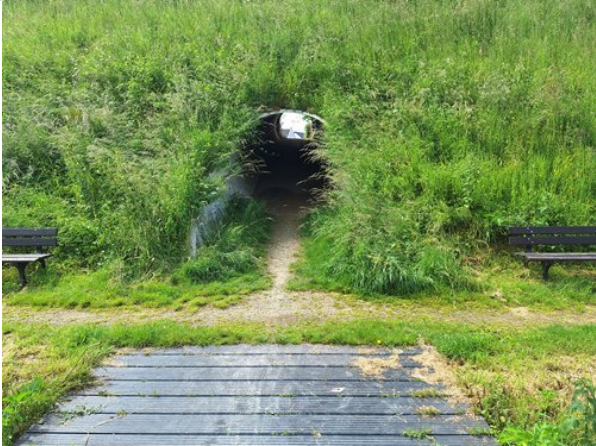
Afb. 3.165: overzicht tunnel
Afb. 3.166: overzicht tunnel

| Schadebeeld: | geen | | |

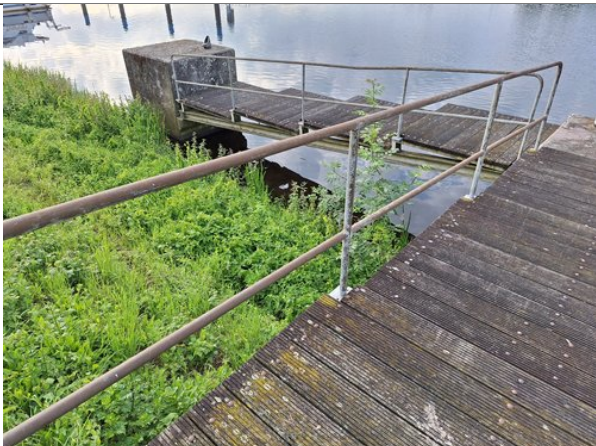
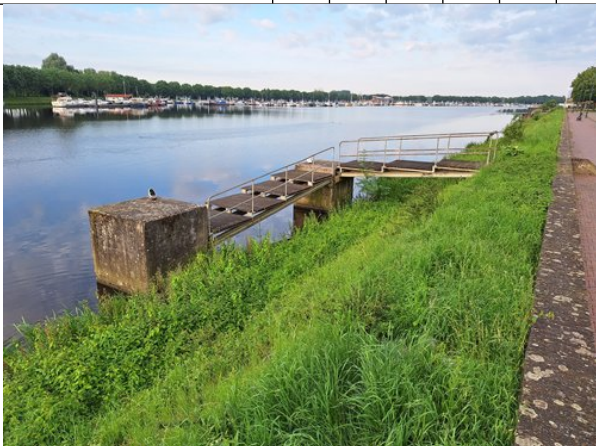
| Schadebeeld: | geen | | | | | | | | | | | |

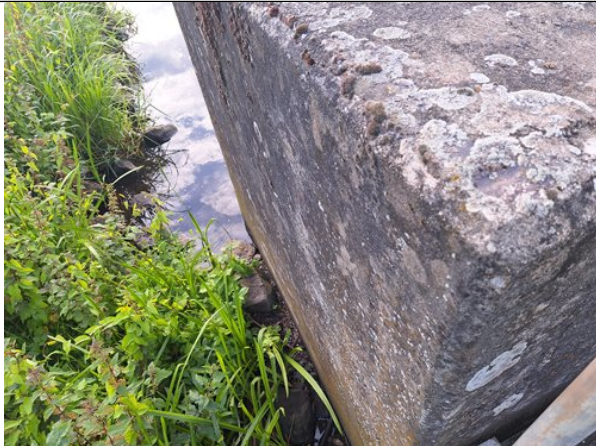
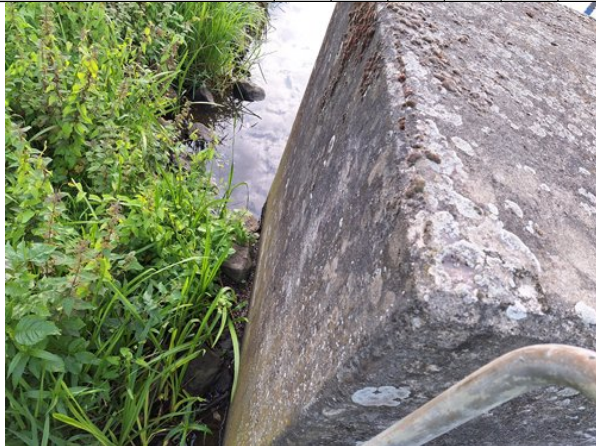
| Schadebeeld: | Afschotlaag t.p.v. de bovenzijde is deels onthecht en beschadigd.<br>Aanvaarbeveiligingen ontbreken. | | | | | | | | |

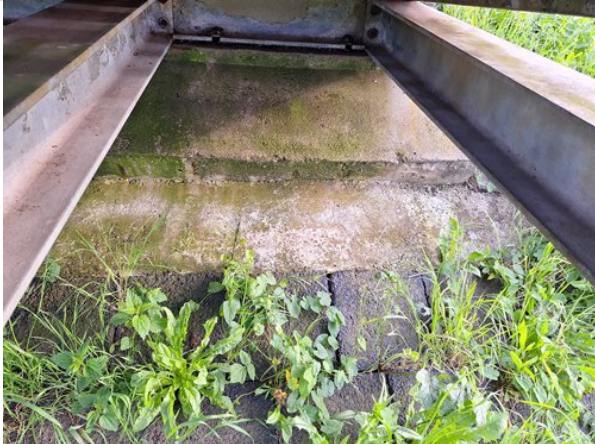
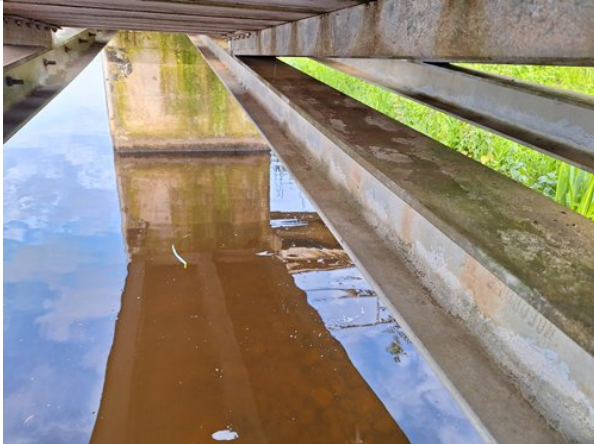
| Afb. 3.178: overzicht hoofddraagconstructie | | Afb. 3.179: overzicht hoofddraagconstructie | | | | | | | |

| Schadebeeld: | incidenteel corrosie | | | | | | | | |

| Hersteladvies: | Geen, corrosie is minimaal. | | | | | | | | |
