# Rapport TC54-003

## Beheerplan nautische voorzieningen 2025 – 2029

| PROJECTGEGEVENS | | | |
|---|---|---|---|
| In opdracht van: | Gemeente Maasgouw | Projectcode | 2024.20 |

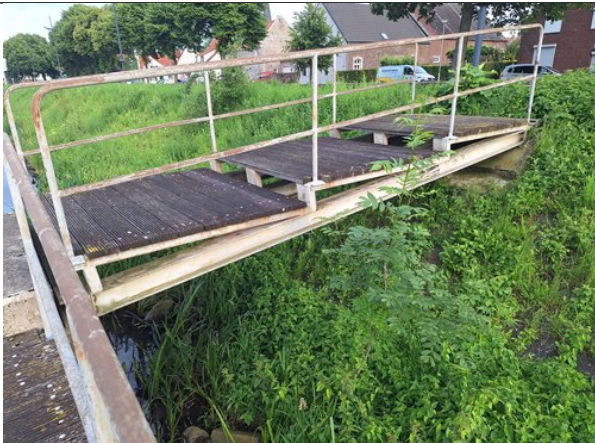
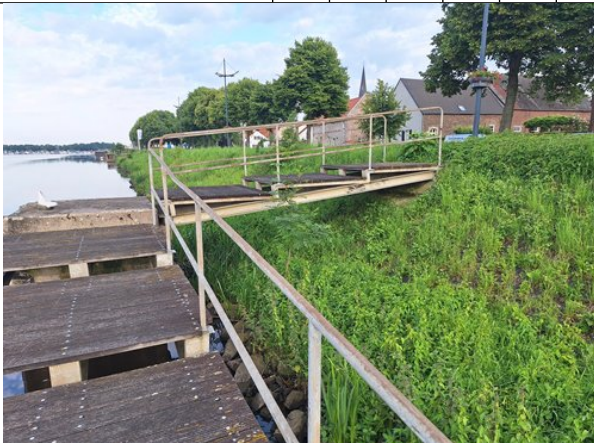
| Afb. 3.180: overzicht leuning(en) | | Afb. 3.181: overzicht leuning(en) | | | | | | | |

| Schadebeeld: | Incidenteel schade en corrosie | | | | | | | | |

| Hersteladvies: | Reinigen leuning(en), herstel schade en geheel schilderen | | | | | | | | |

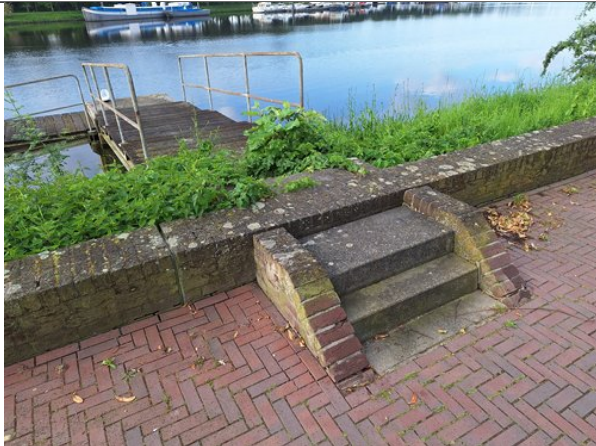
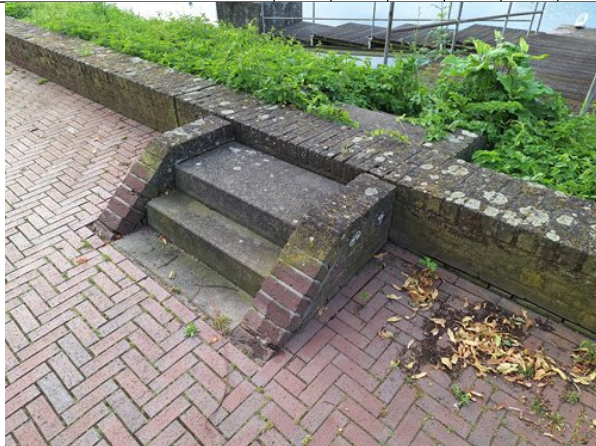
| Afb. 3.184: overzicht overig | | Afb. 3.185: overzicht overig | | | | | | | |

| Schadebeeld: | Voegwerk slecht | | | | | | | | |

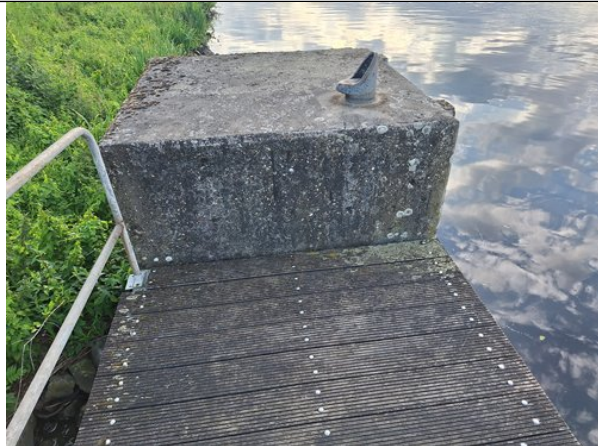
| Schadebeeld: | Afschotlaag t.p.v. de bovenzijde is deels onthecht en beschadigd.<br>Aanvaarbeveiligingen ontbreken. | | | | | | | | |

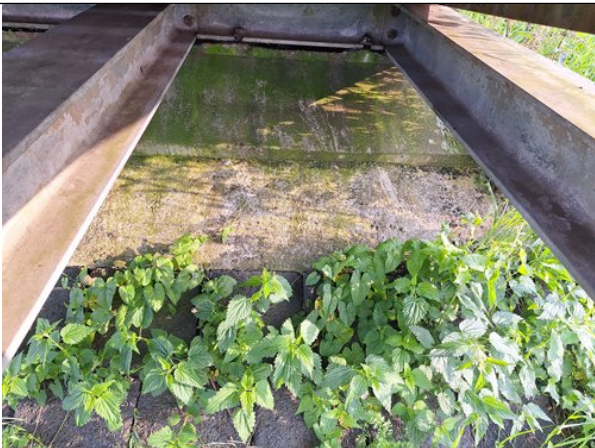
| Afb. 3.194: overzicht hoofddraagconstructie | | Afb. 3.195: overzicht hoofddraagconstructie | | | | | | | |

| Schadebeeld: | incidenteel corrosie | | | | | | | | |

| Hersteladvies: | Geen, corrosie is minimaal. | | | | | | | | |

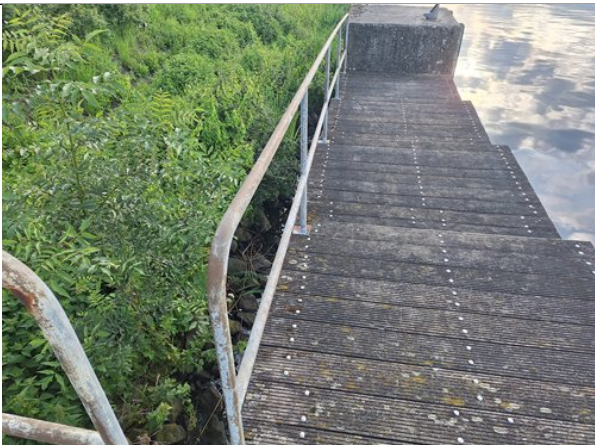
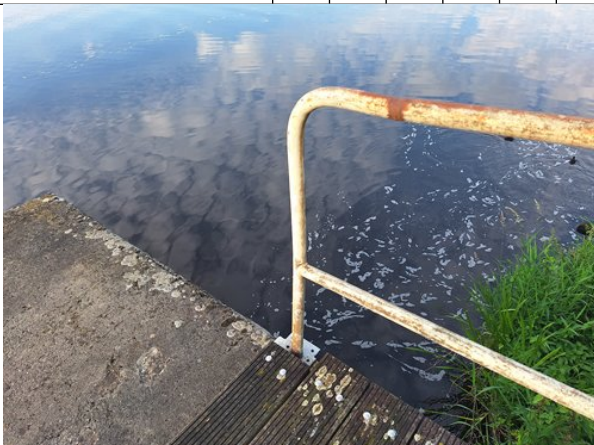
| Afb. 3.196: overzicht leuning(en) | | Afb. 3.197: overzicht leuning(en) | | | | | | | |

| Schadebeeld: | Incidenteel schade en corrosie | | | | | | | | |

| Hersteladvies: | Reinigen leuning(en), herstel schade en geheel schilderen | | | | | | | | |

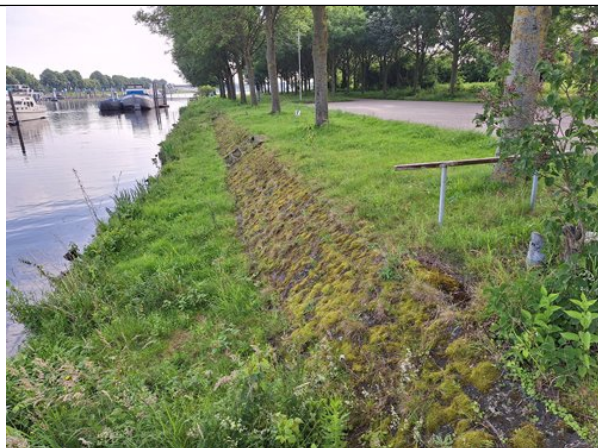
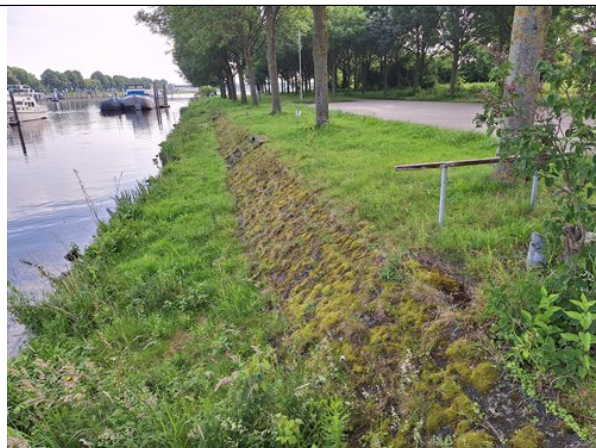
### 3.3.19 OBJECT 107 TALUD T.H.V. COMFORT PARCS

| <div><div></div><div></div></div> <div>Afb. 3.220: overzicht objectAfb. 3.221: overzicht object</div> | | | | | | | | | | | | |

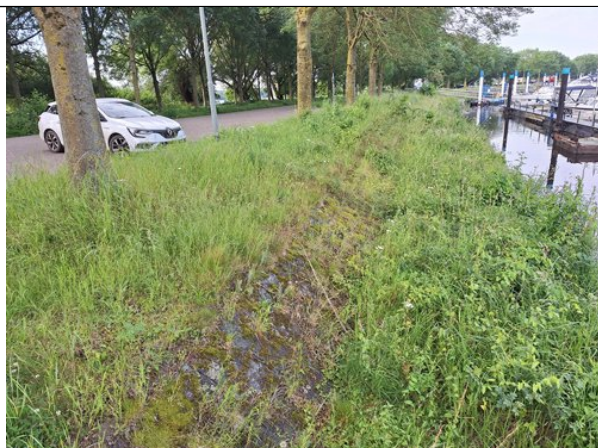
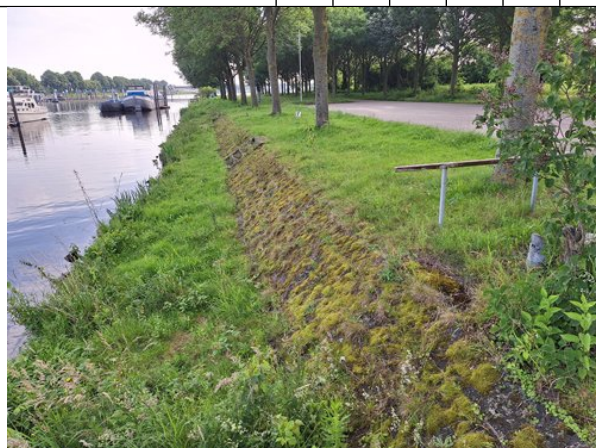
| <div><div></div><div></div></div> <div>Afb. 3.222: overzicht taludbekledingAfb. 3.223: overzicht taludbekleding</div> | | | | | | | | | x | | | |
| Schadebeeld: | geen | | | | | | | | | | | |
