# Bomen Effect Analyse

Meijboomlaan 1,  
Wassenaar

**10 januari 2024**

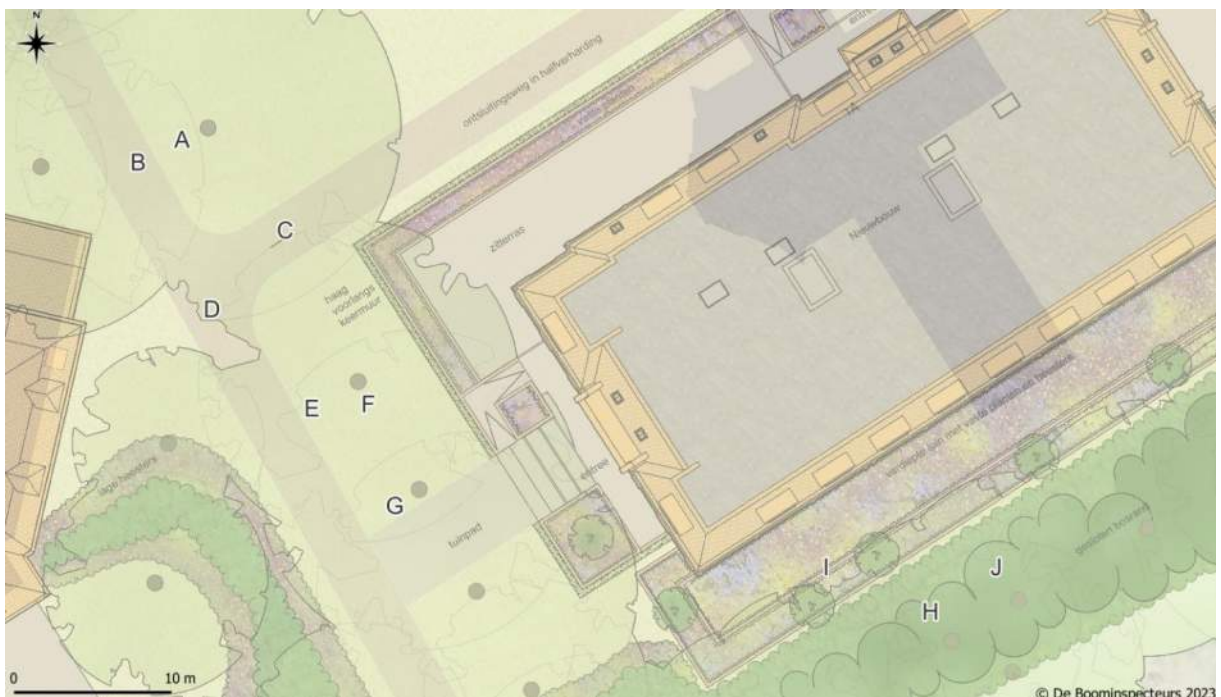
Afbeelding 3.2 Locaties ondergronds onderzoek

- Bomenstructuur tussen villa en congrescentrum. Hier is ondergronds onderzoek uitgevoerd om de effecten van de geplande wegen en parkeerplaats te toetsen (locaties A t/m G).
- Bomen ten zuidoosten geplande nieuwbouw. Hier is ondergronds onderzoek uitgevoerd om de effecten van de sunken garden te toetsen (locaties H t/m J)

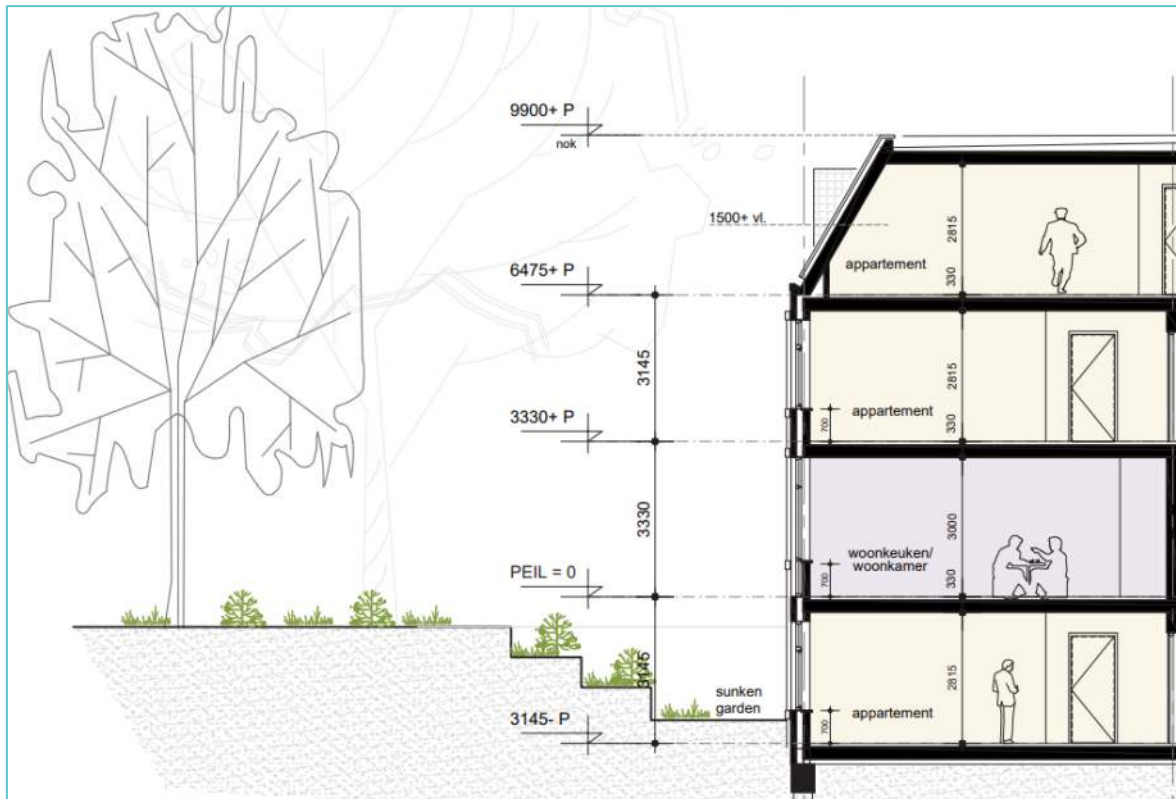
Afbeelding 4.1 Uitsnede ontwerp verdiepte tuin

- De sunken garden heeft een diepte van circa 2,2 meter beneden maaiveld.
- De tuin wordt trapsgewijs aangelegd, waarbij elke trede 80 cm hoger komt te liggen.
- De gewenste lengte van de verdiepte tuin is 7 tot 10 meter.
- Om de verdiepte tuin te realiseren wordt een damwand geplaatst.

**Onvoldoende:** bij **10 bomen** (nr. 186, 187, 188, 190, 192, 193, 196, 197, 199, 200) hebben de werkzaamheden een belemmerende invloed. Dit betreft een rij eiken waar de verdiepte tuin wordt aangelegd op 2 tot 5 meter afstand van deze bomen (afhankelijk van de uiteindelijke lengte van de tuin). Hierdoor ontstaat wortelschade, waarbij dikke wortels beschadigd raken. Daarnaast zal mogelijk door de overstekende kroon kroonschade ontstaan bij het plaatsen van de damwand.

Deze bomen verkeren veelal in een onvoldoende conditie en zullen minder goed herstellen van de wortelschade en het verlies aan groeiplaats. Wij verwachten een terugval in conditie en toekomstverwachting van de bomen.

- De verlengde tuin aan te leggen met een maximale lengte van 7 meter, omdat er anders te veel wortelschade ontstaat bij de eiken in het achterliggende bosplantsoen.

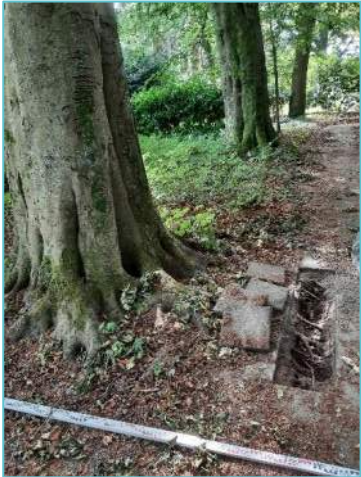
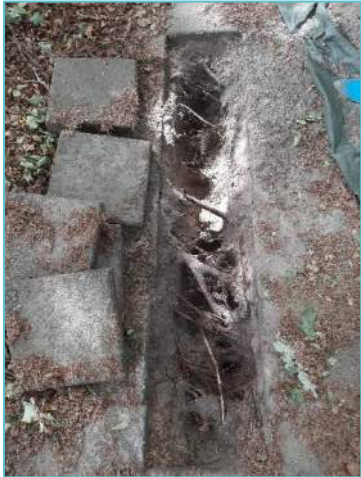
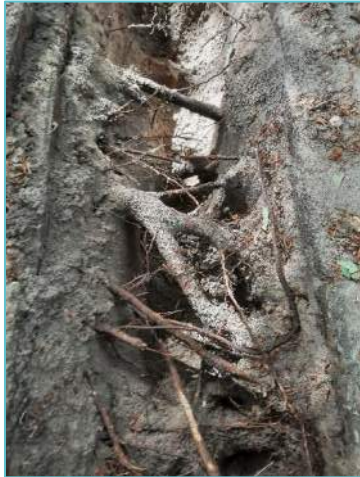
| Circa 6 m ten noordwesten van boom 190. Vanaf 80 cm doorgeboord in de profielsleuf. | | |
| Grondwater op 160 cm. Roestvlekken op 100 cm. | | |

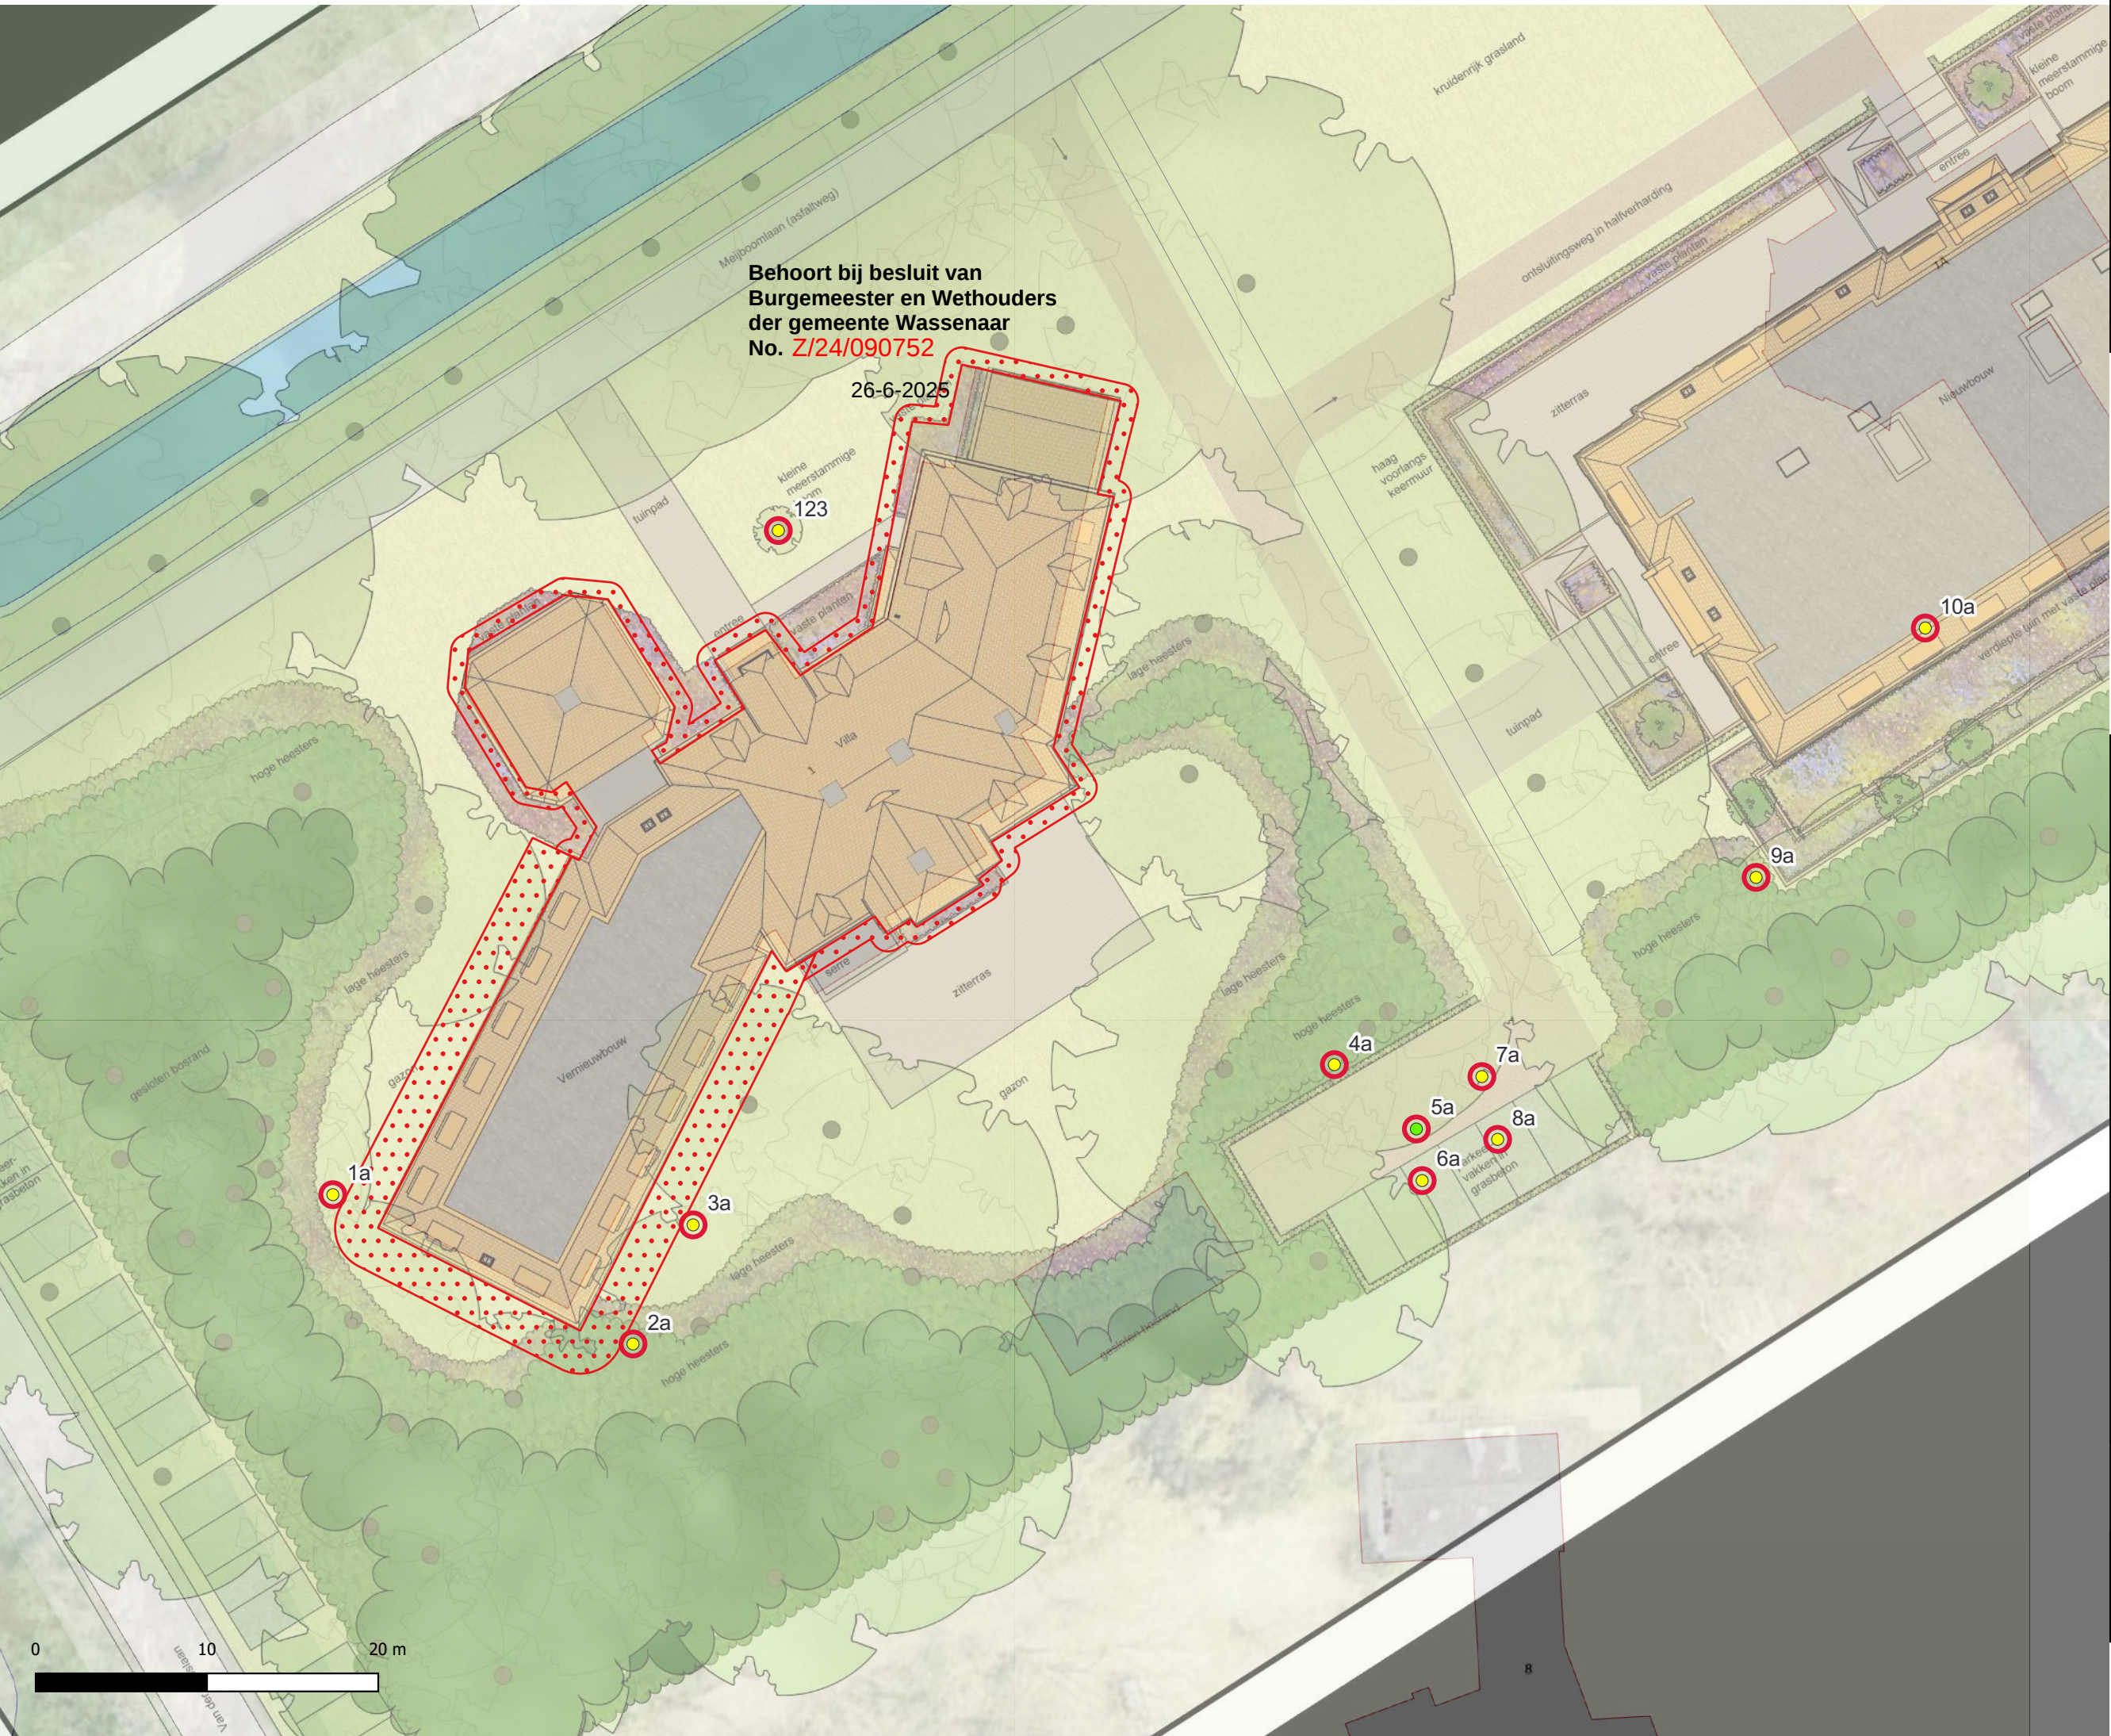
Afbeelding 1 Locatie toegevoegde bomen en boom 123

Boom 10a is conflicterend met het bouwplan van de nieuwbouw

Boom 123 staat op de locatie van de bouwkraan die noodzakelijk is voor de geplande  
werkzaamheden.

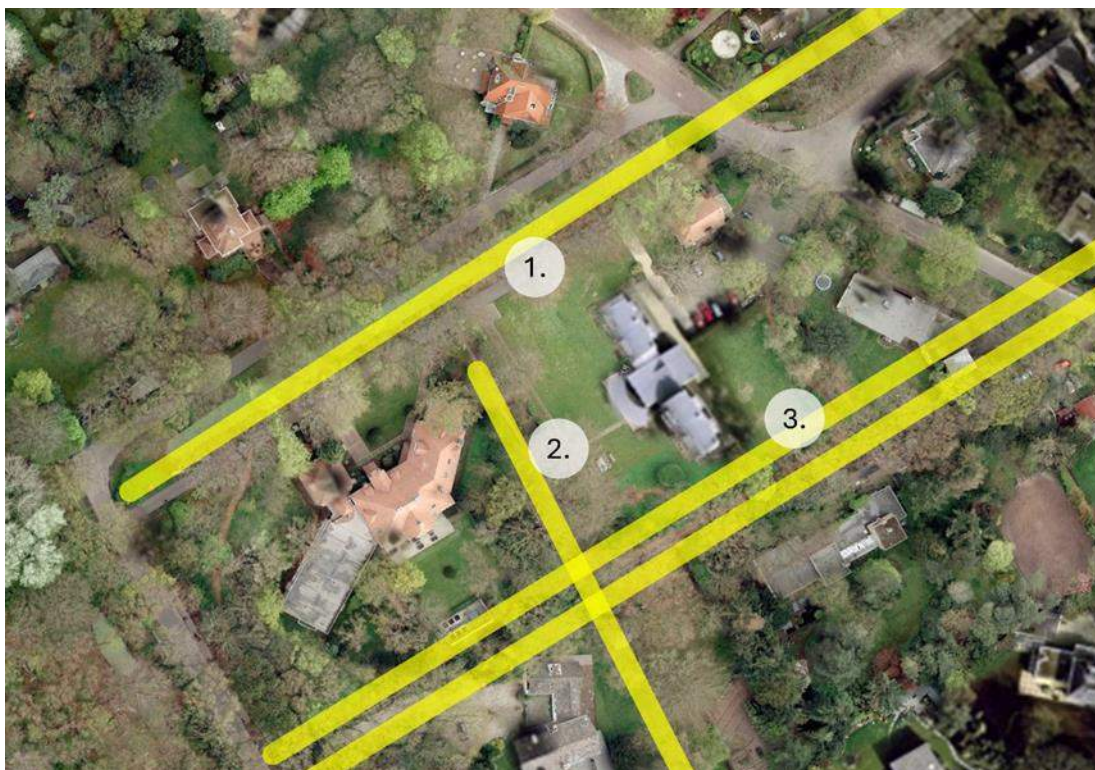
Afbeelding 1, Structuren die een hoge waarde vertegenwoordigen. Structuren 1 en 2 zijn rijen gewone beuken. Structuur 3 is een rij zomereiken.

Door de jaren heen zijn gaten gevallen op verschillende plekken binnen de bomenrijen. Als aanvulling om het gebied te versterken, is ervoor gekozen om op plaatsen waar gaten in een bomenrij zijn ontstaan, nieuwe bomen te planten. Ook is het voornemen om structuur 2 extra te versterken door deze te verlengen met nieuwe aanplant voor de rij.
