# STADHUIS VAN GOUDA

BOUWKUNDIGE INSPECTIE 2022

Adres: Markt 1, 2801 JG Gouda  
Monumentnummer: 16.843  
Projectnummer: 22-2269  
datum: 1 november 2022, versie 0.1

VAN  
HOOGEVEST  
ARCHITECTEN

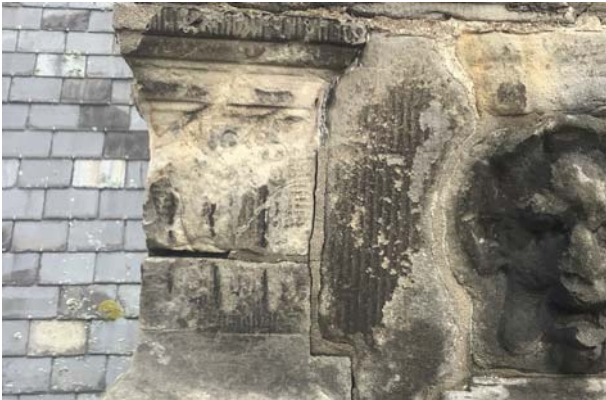
22.1 voegwerk natuursteen dakkapellen weggevalen

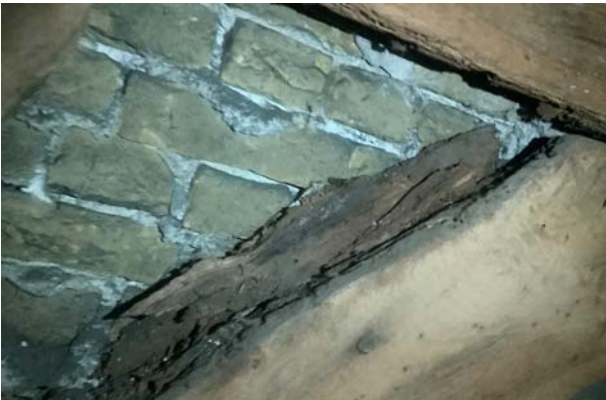
24.3 aangetaste onderdelen eerste spant vanaf west

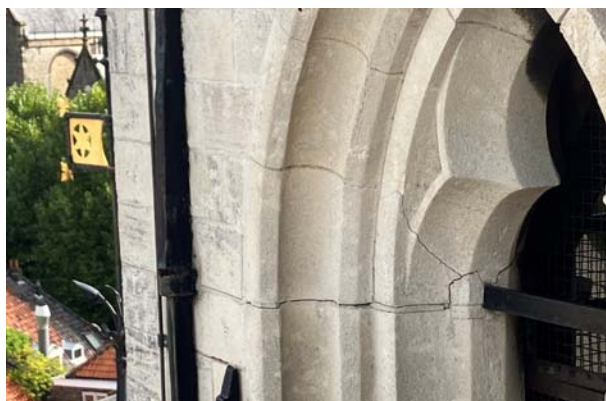
25.1 IJzerwerken in de westgevel, het balkon en de middentoren zetten uit door roestvorming. Dit zorgt voor schade aan de omliggende natuursteenconstructies.

25.1 door roestende ankers opgedrukte constructie

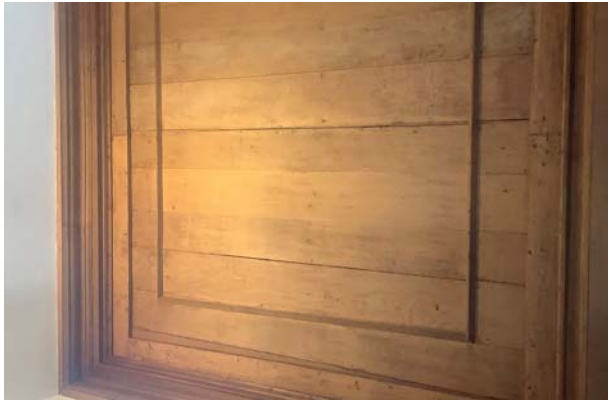
45.4 openstaande naden plafonds

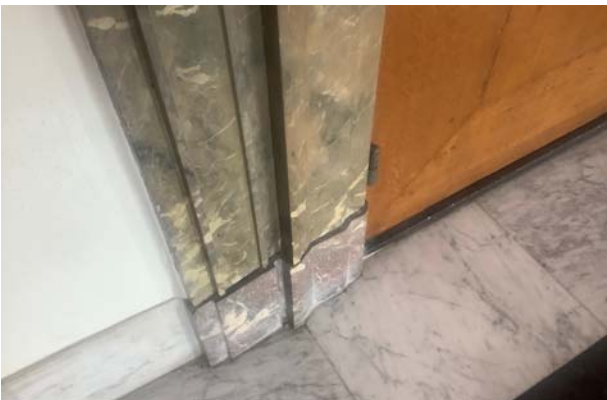
46.7 plaatselijk sterk verkleurd imitatiewerk
