## **GEMEENTE WESTERVELD**

### ***Beheerplan Civiele Kunstwerken 2025-2034***

De opdracht is het uitvoeren van een instandhoudingsinspectie van 84 kunstwerken.

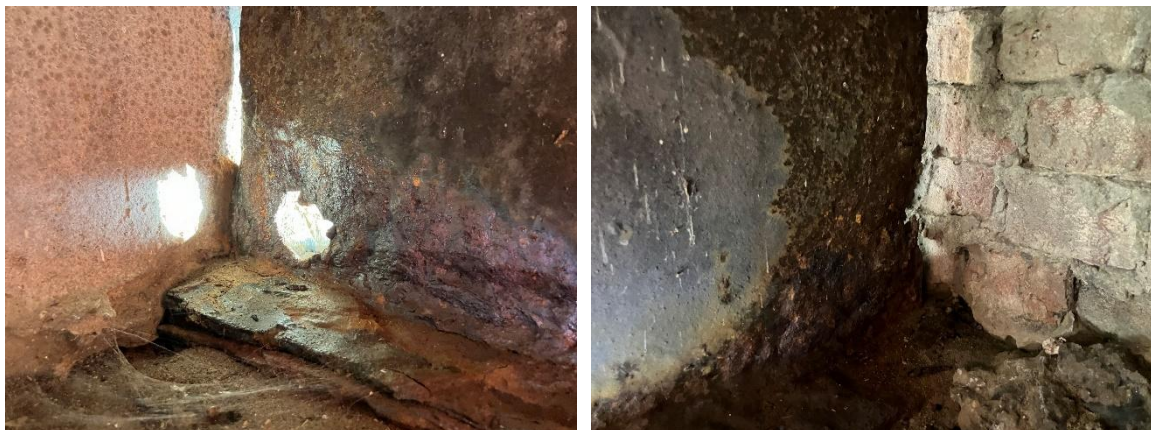
### 3.4 Nader onderzoek

Om inzicht te krijgen in verborgen gebreken en de technische staat van constructiedelen en/of de constructieve risico's wordt geadviseerd 4 kunstwerken nader te onderzoeken. In onderstaand overzicht staan deze kunstwerken aangegeven, inclusief het soort onderzoek(en) en de noodzaak/reden ervan.
