## BOOMEN EFFECT ANALYSE

### Officierscasino, Kampweg Soesterberg

Datum: 22-6-2021  
Project: B8456

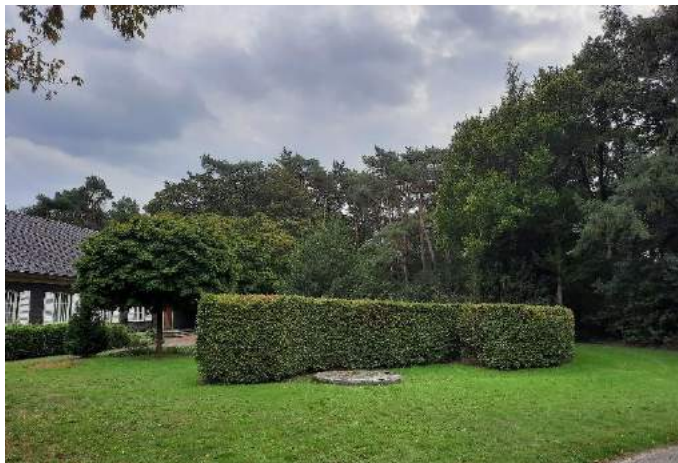
Luchtfoto boven: zones 1 en 2 met daar tussen de ongenummerde zone 3. Dit zijn bomen verspreid over het terrein.

Foto onder: beeld vanaf oprit richting zone 1 met op de achtergrond de grove dennen

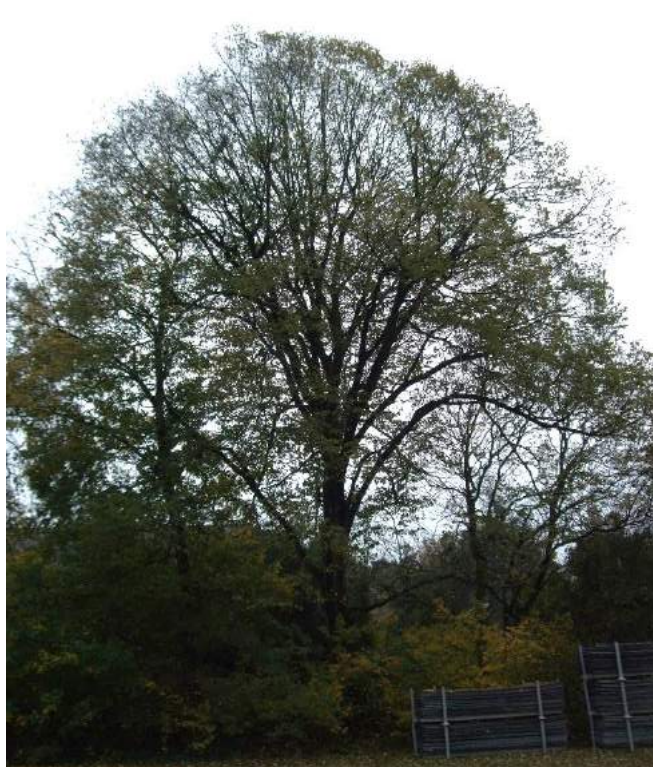
- De oude trompetboom (*Catalpa bignonioides* nr. 7) heeft een goede conditie, maar de kroonstructuur is matig. Door de onevenwichtige kroon samen met het gegeven dat de houtsterkte en kwaliteit afneemt bij vorming van lange takken maakt dat gerichte snoei sowieso nodig is om de boom überhaupt te bewaren voor de toekomst. De kans op uitscheuren en breken van takken is de komende 5-15 jaar namelijk aanwezig als er onvoldoende of ondeskundig gesnoeid wordt. Uitgangspunt is om deze toch meer kwetsbare boom te behouden middels snoei.

Zomereik met opengescheurd plakoksel, binnen valbereik van de Kampweg waardoor ingrepen nodig zijn

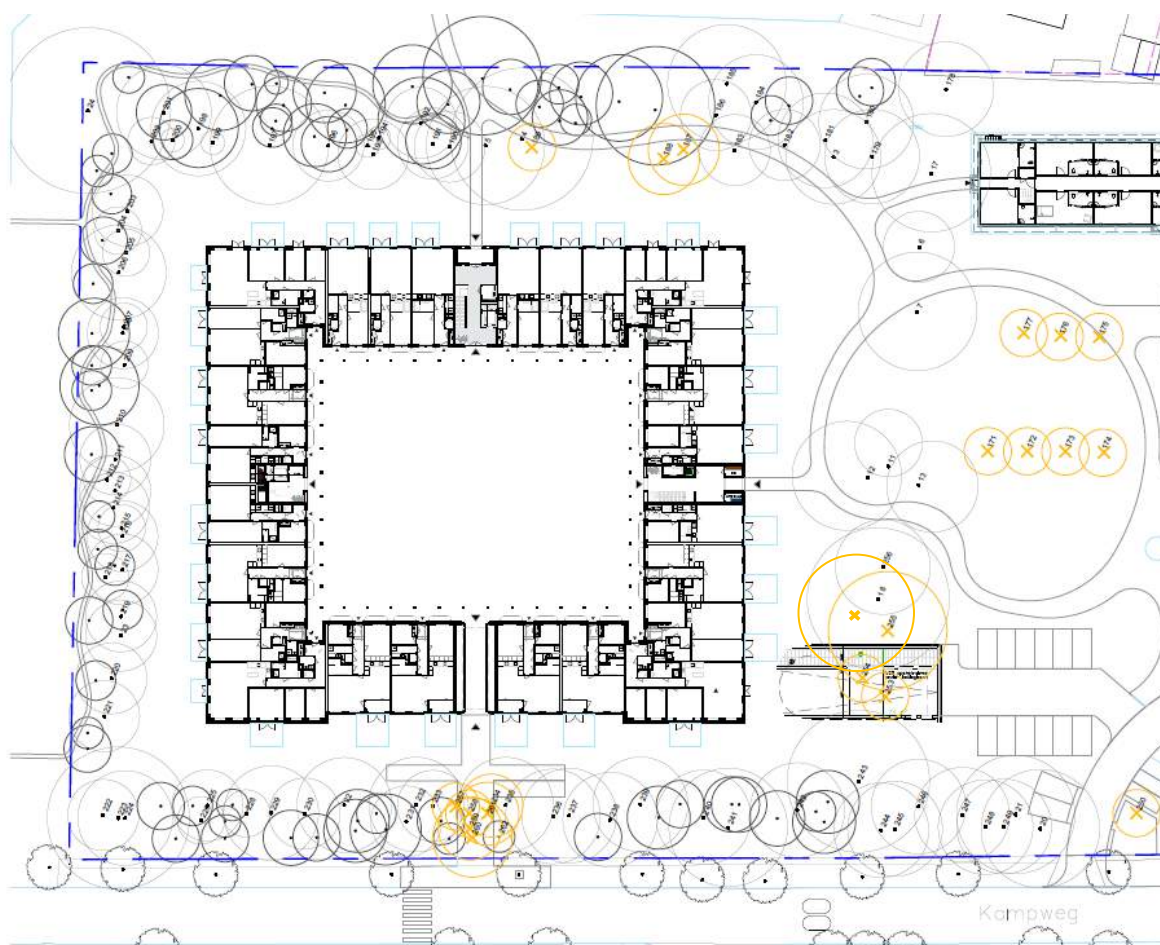
Onderstaande kaart geeft de plaats aan van gebouw A voorzien van een kelderbak met inrit nabij boom 255. Bij gebouw A ontstaan bijna conflicten met de boomkronen van waardevolle bomen 4, 5, 243, 255 en de jonge beuken. De kronen van de bomen 243, 4, 5 en 222 en de jonge beuken kunnen circa 1 meter teruggesnoeid worden om boombehoud mogelijk te maken gezien de vele vertakkingen. Boom 243 kan 4 meter teruggesnoeid worden (overlange tak verwijderen). De snoei dient door een boomverzorger met kennis van zaken (ETW of vergelijkbaar) te worden uitgevoerd. Echter de werkruimte voor de bouw (steigers) is dan nog steeds op plekken beperkt. Met de aannemer moet bekeken worden welke ruimte voor opslag gebruikt gaat worden en welke ruimte er voor steigers maximaal benodigd is.

*Uitsnede overzichtstekening bomen*

Omdat de inrit naar de parkeerkelder breder is uitgevoerd dan eerder zijn de mogelijkheden voor behoud van boom 255 zodanig verminderd dat behoud niet duurzaam is. Binnen 2 tot 2,5 m afstand van de boom is de betonnen zijwand gesitueerd van de inrit naar de parkeerkelder. Voor deze inritconstructie moet een grondkering worden aangebracht om de zijwanden te kunnen maken. Hiervoor is horizontaal en verticaal werkruimte nodig waarbij knelpunten ontstaan tot wortels (horizontaal) en boomkroon die enkele meters boven de toekomstige inrit hangt (verticaal). Uitgaande van een damwandconstructie of Berliner wand is snoei van enkele meters nodig om voldoende werkruimte te realiseren. Gezien het eenzijdige karakter van de kroon in combinatie met sterke snoei aan de goed ontwikkelde zijde van de kroon en het percentage te verwachten wortelschade is handhaven van deze boom geen duurzame optie.

De sloop van (nood)woningen waar het bouwvlak van gebouw A op valt moet gebeuren vanaf het grasveld en in geen geval vanaf de zijde van de boomstructuur.

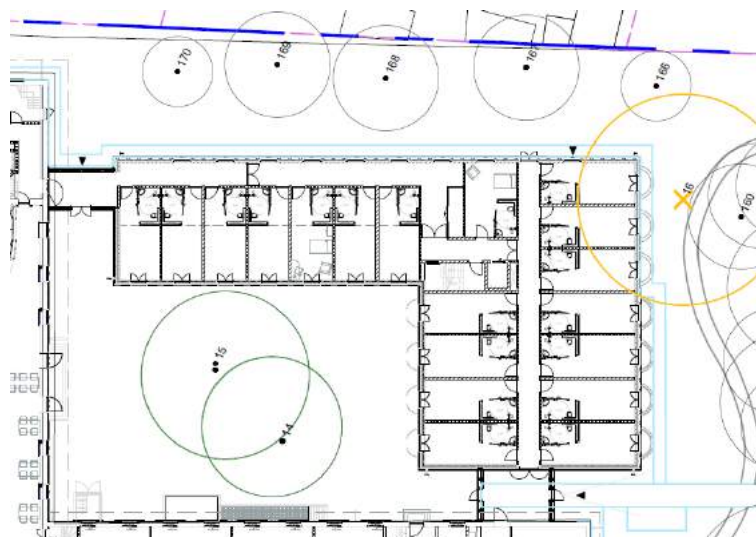
Voor de ontwikkeling van bouwvlak C zijn knelpunten te verwachten enerzijds vanwege verlies aan groeiplaats bij boom 16 en anderzijds vanuit praktische overwegingen voor de aannemer ten aanzien van boom 14 en 15. De rooilijn van deze nieuwbouw is vastgesteld in breed overleg met de Commissie Ruimtelijke Kwaliteit (CRK) waarbij de zomereik (nr. 16) niet behouden kan blijven. De groeiplaats vervalt voor circa 40% aan het bouwvlak. Verder is het voor de bouw nodig om nutsvoorzieningen aan te leggen, bouwterrein in te richten, en voldoende ruimte te hebben voor steigers, opslag, werkruimte en hijsbewegingen van kranen. Omdat de boszone (zone 1) behouden moet blijven blijft er weinig ruimte over. Aan de noordzijde van bouwvlak C staan enkele kleinere meelbessen die onvoldoende duurzaam zijn. De route daarnaartoe zou ofwel via de bestaande rijbaan moeten plaatsvinden of door de bosschage waardoor kap van enkele bomen nodig zou zijn.

*Uitsnede situatie rondom bouwvlak C*

In geval de bouwwijze zodanig wordt afgestemd op de boom dat inpassing door lichte snoei mogelijk is, is er in de toekomst periodieke snoei nodig om takken vrij te houden van de gevel. De kastanje is namelijk vrij laag vertakt. Voor de toekomst is verder noemenswaardig dat er een lichte aantasting van de kastanjabloedingsziekte is aangetroffen. Het verloop van deze bacterie is onvoorspelbaar maar de aantasting blijft tot nog toe beperkt.

Gelet op boom 14 en 15 is behoud slechts mogelijk wanneer voor deze bomen uitgebreide groeiplaatsverbetering en een intensief begeleidingstraject wordt opgestart. De verharding dient hiervoor verwijderd te worden en door pneumatisch injecteren en aanleg van een groot plantvak inclusief afscherming van dit plantvak door fysieke bouwhekken zijn risico's in te perken. Een nadere uitwerking is nodig om de exacte werkwijze met de aannemer te bespreken. De nieuwe bebouwing komt vrijwel tegen de kroonprojectie aan. Rigoureuze snoei is niet wenselijk bij deze boom, gezien de smalle opgaande vorm van de boom zal snoei het boombeeld drastisch doen afnemen. Dit kan ook zijn weerslag hebben op de toekomstverwachting van de boom.

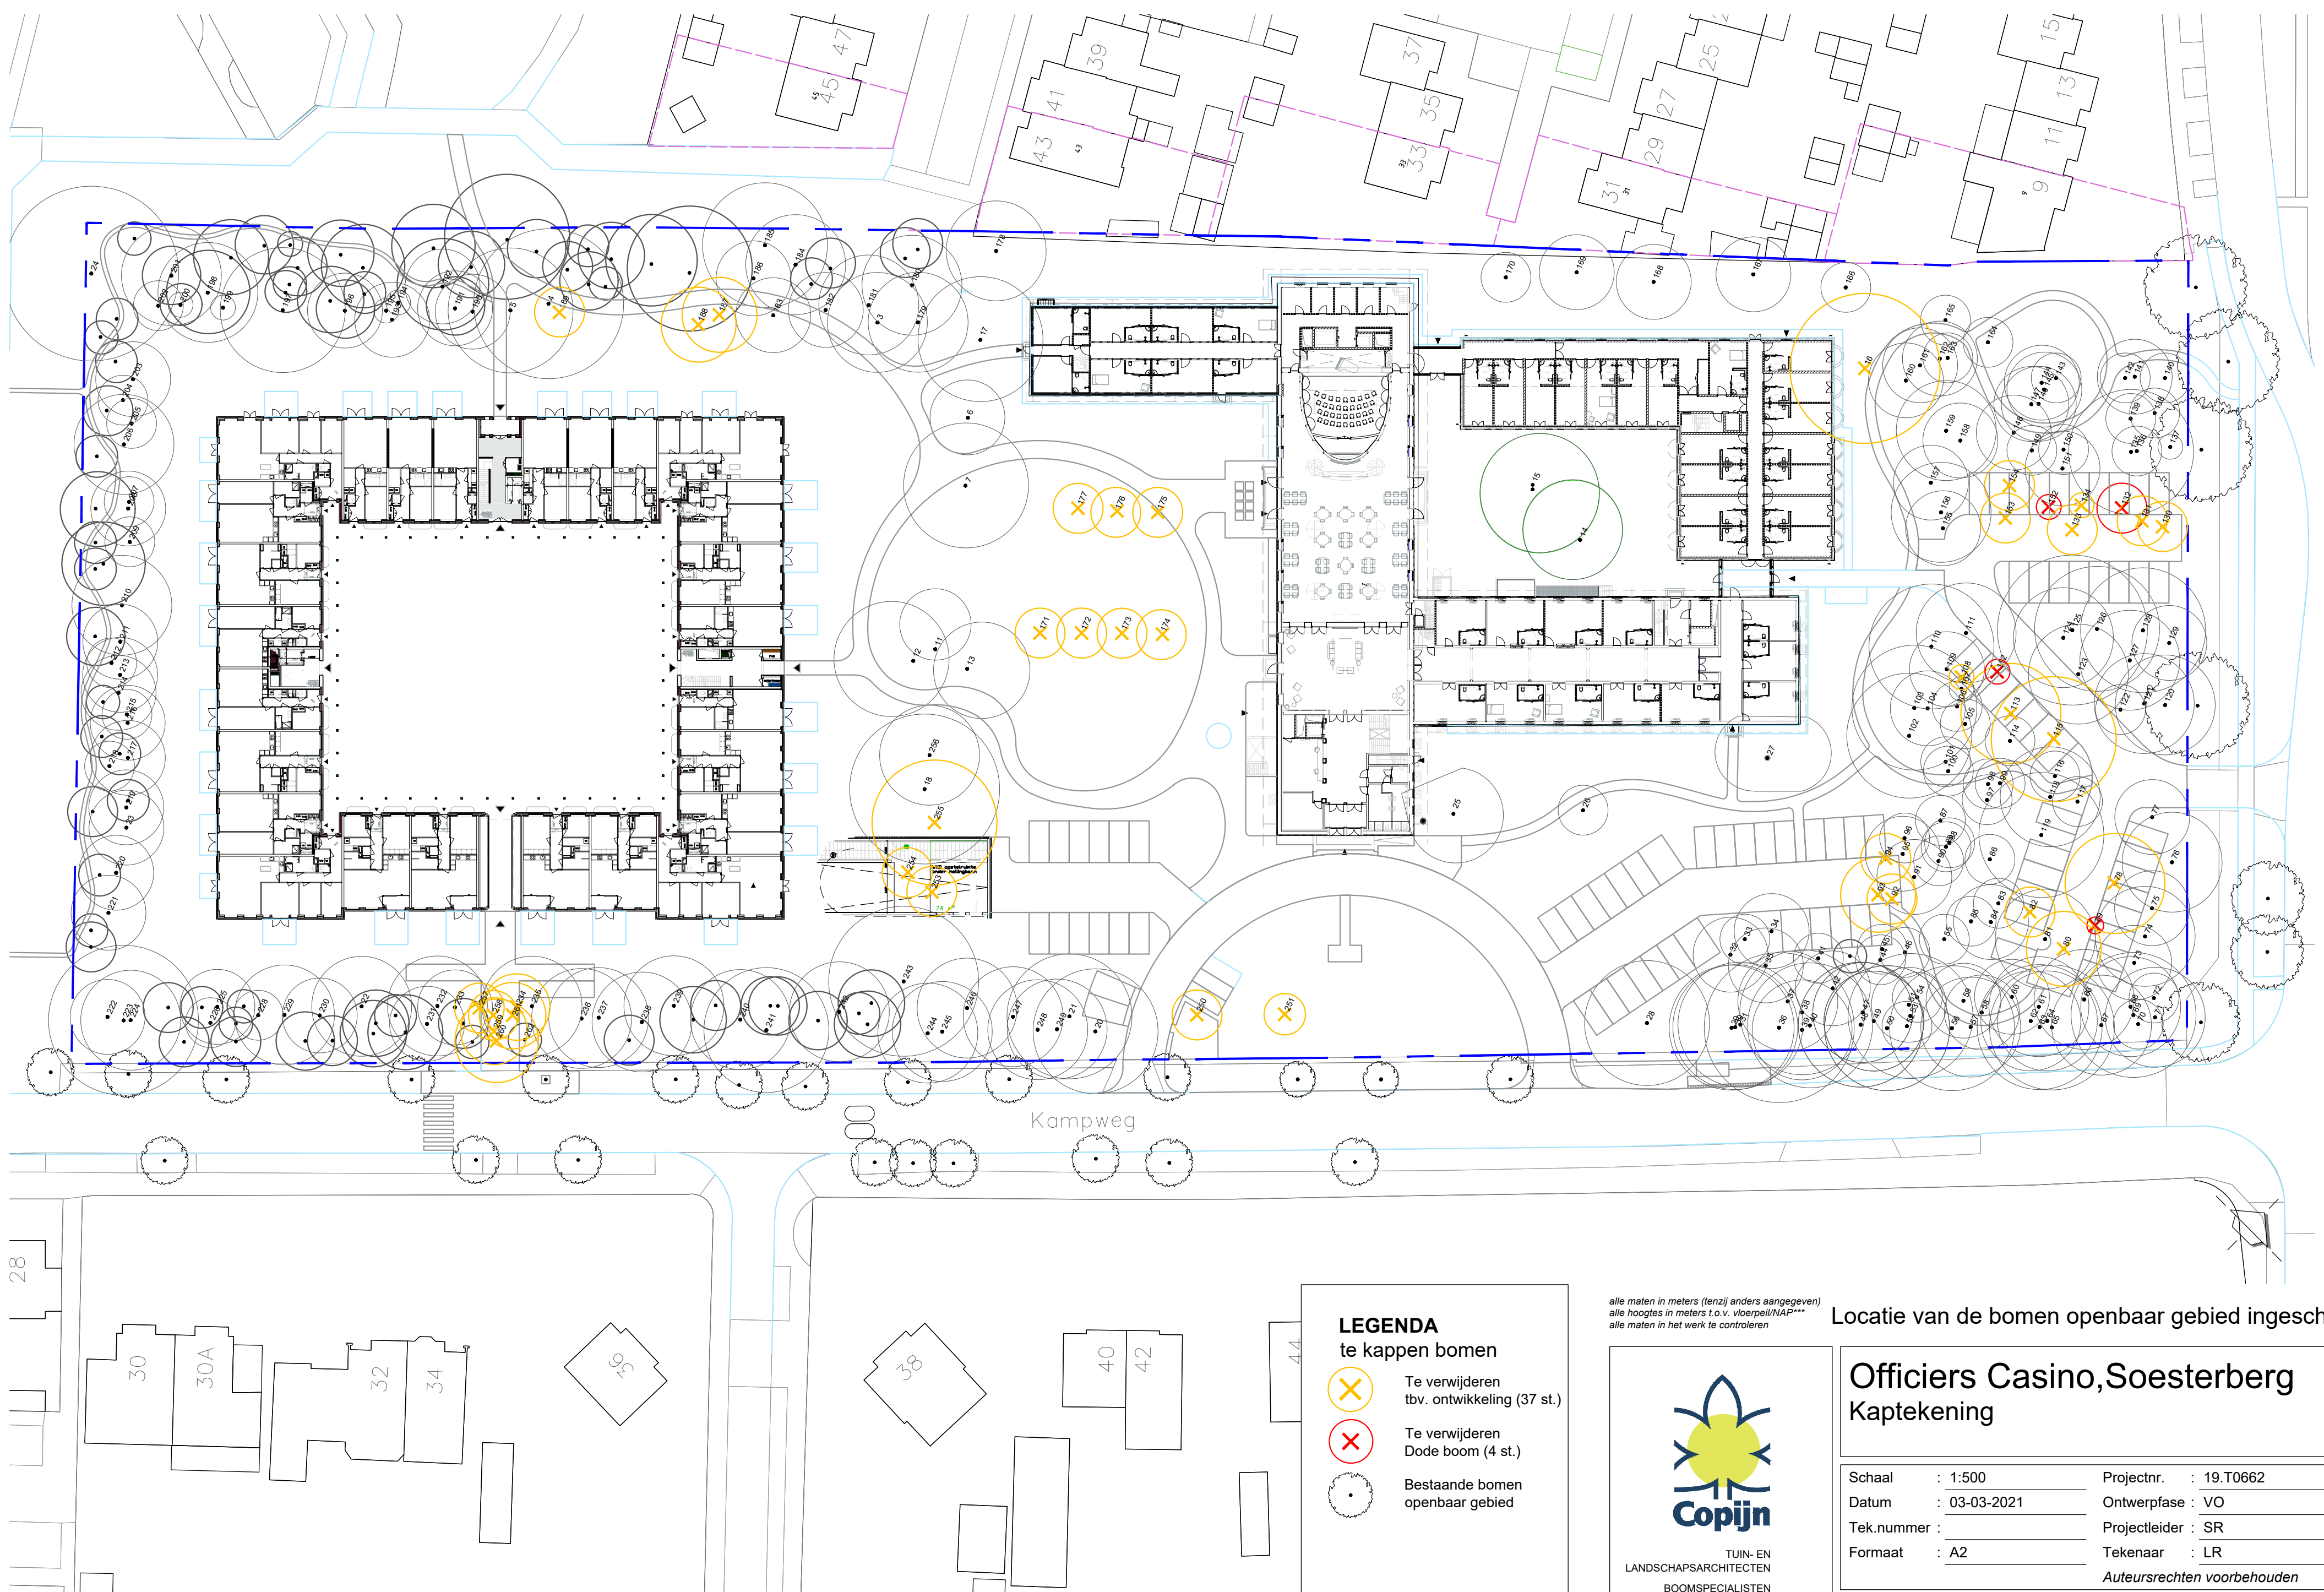
Officierscasino BEA

Rood geletterde bomen die o.b.v. ontwerp moeten wijken, overige zwart geletterde bomen zijn niet te behouden bomen o.b.v. beheeraspecten/ conditie/ toekomstverwachting
