Type onderzoek: Asbestinventarisatie
Adres: Willibrorduslaan 133-135-137-137A Waalre
Projectnummer: 2022-276
Opdrachtgever: Janssen de Jong projectontwikkeling B.V.
Datum: 06-04-2022
Vervaldatum: 06-04-2025
Versienummer: 1

Opstal (twee woningen met schuur) nr. 133-135 wordt totaal gesloopt. (paardenstal nr. 137) en (brabantskoffiehuis met schuur137A) worden gerenoveerd.

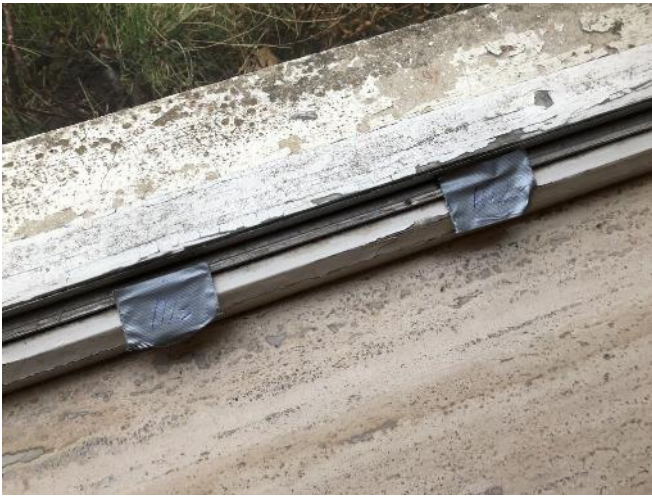
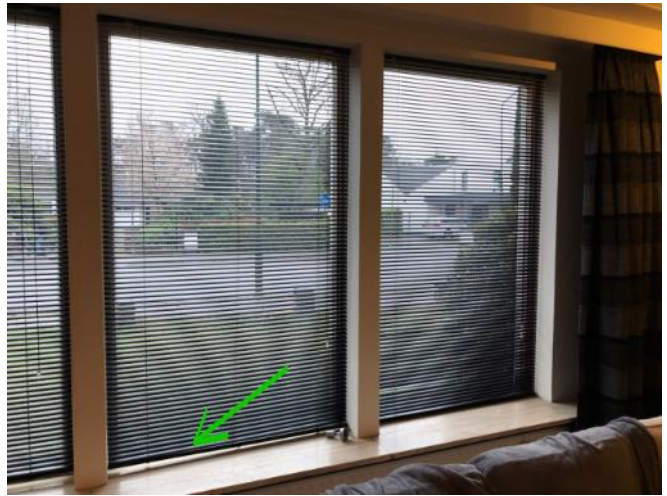
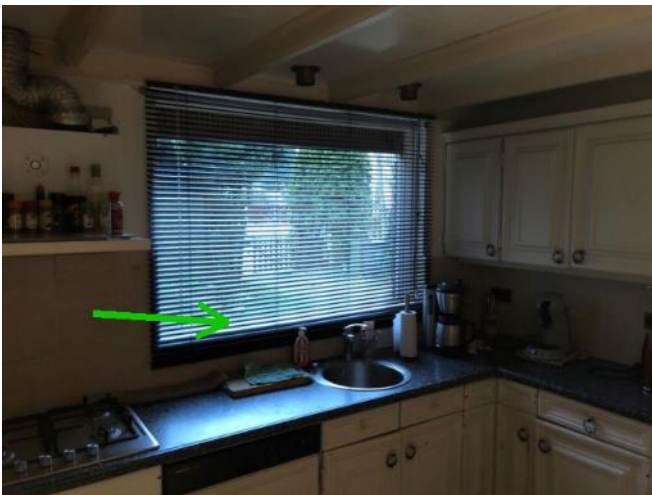
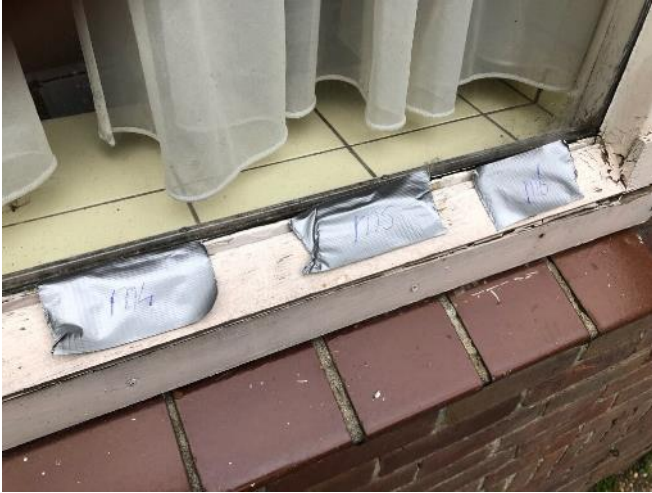
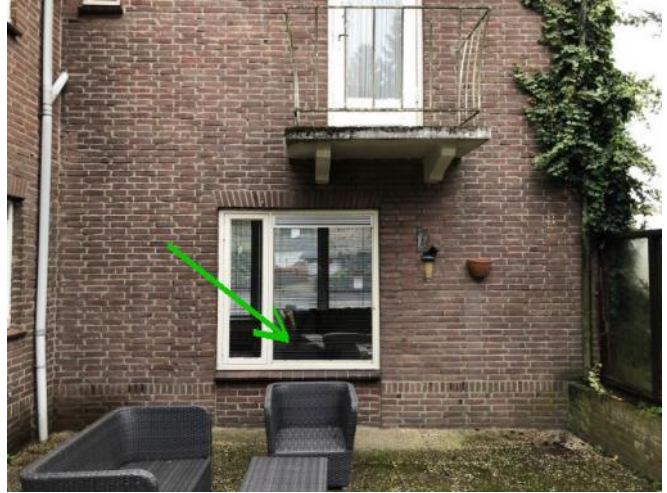
Bronnummer	2
Bron	Beglazingskit (vaste ramen)
Locatie	Buitenschil woningen
Monsternummer	M2 M3 M4 M5 en M6
Analysecertificaat	A00079187.1
Betreft	Niet asbesthoudend
Hoeveelheid	66 m ¹
Omschrijving bron:	Het betreft beglazingskit in de vaste ramen in de buitenschil van de woningen nr. 133 en 135.

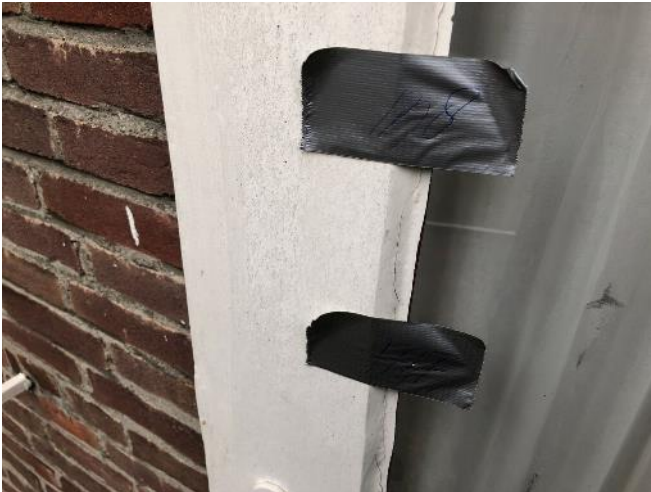
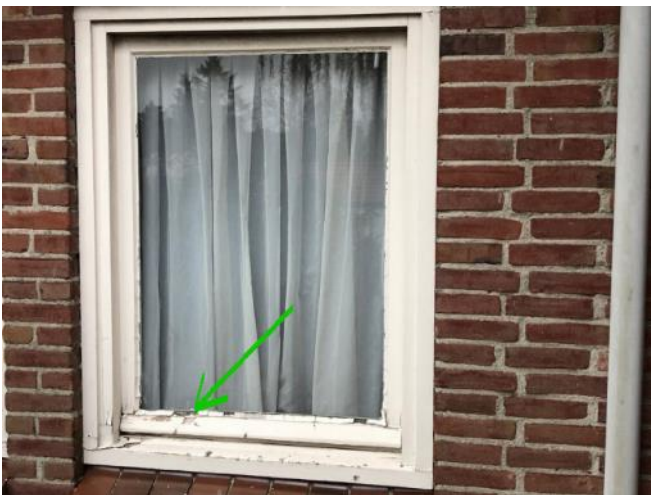
Bronnummer	3
Bron	Stopverf (loopdeur/ vaste ramen)
Locatie	Buitenschil woningen
Monsternummer	M7 en M8
Analysecertificaat	A00079187.1
Betreft	Niet asbesthoudend
Hoeveelheid	20 m ¹
Omschrijving bron:	Het betreft stopverf in de loopdeur en vaste ramen in de buitenschil van de woningen nr. 133 en 135.

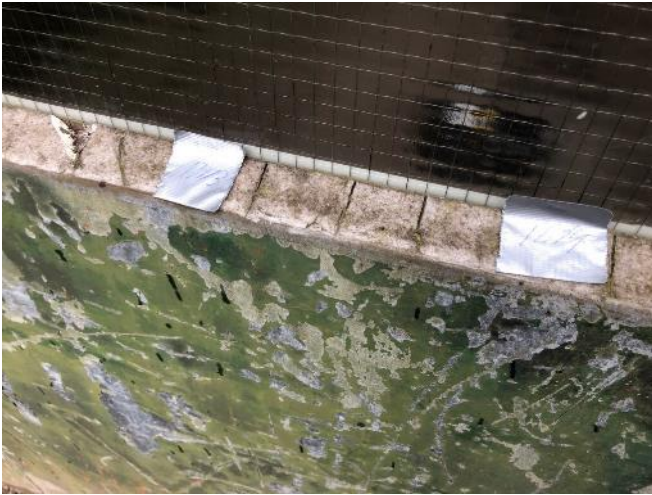
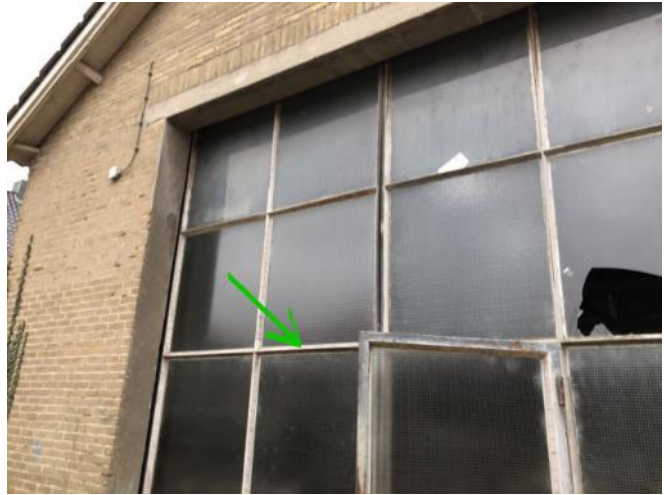
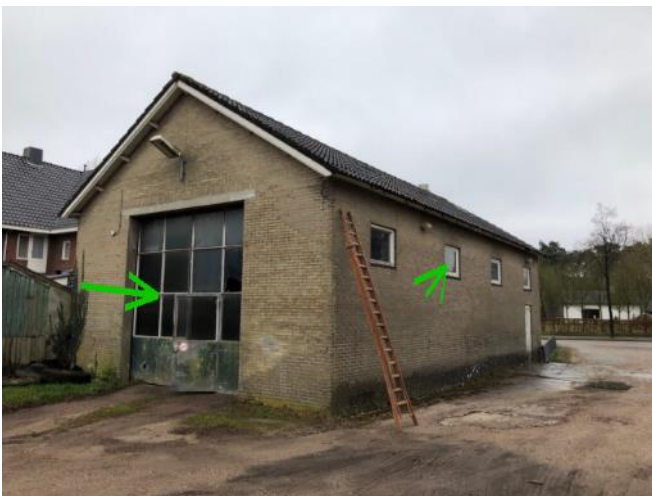
Bronnummer	8
Bron	Stopverf (vaste ramen)
Locatie	Buitenschil schuur 1 en paardenstal
Monsternummer	M13 en M14
Analysecertificaat	A00079187.1
Betreft	Niet asbesthoudend
Hoeveelheid	60 m ¹
Omschrijving bron:	Het betreft stopverf in de buitenschil van schuur 1 en de paardenstal.

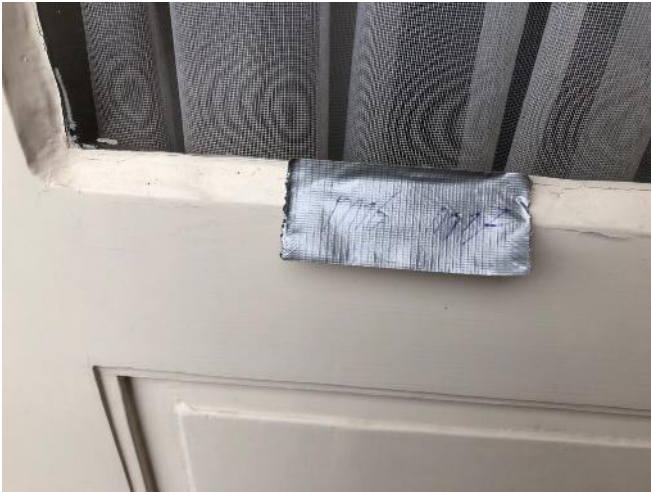
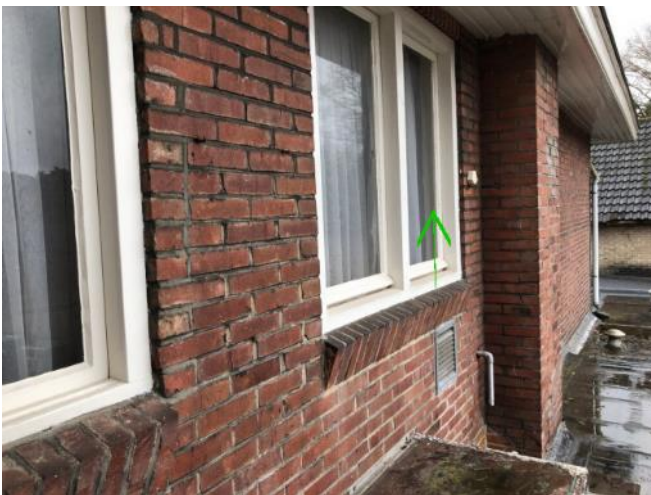
Bronnummer	11
Bron	Stopverf (loopdeuren/ draairamen)
Locatie	Buitenschil brabantskoffiehuis.
Monsternummer	M16 en M17
Analysecertificaat	A00079187.1
Betreft	Niet asbesthoudend
Hoeveelheid	30 m ¹
Omschrijving bron:	Het betreft stopverf in de loopdeur en draairamen op de 1e verdieping in de buitenschil van het Brabantskoffiehuis.

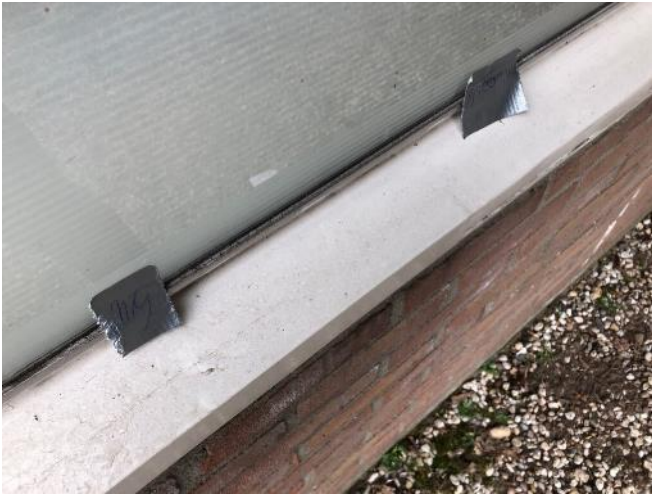
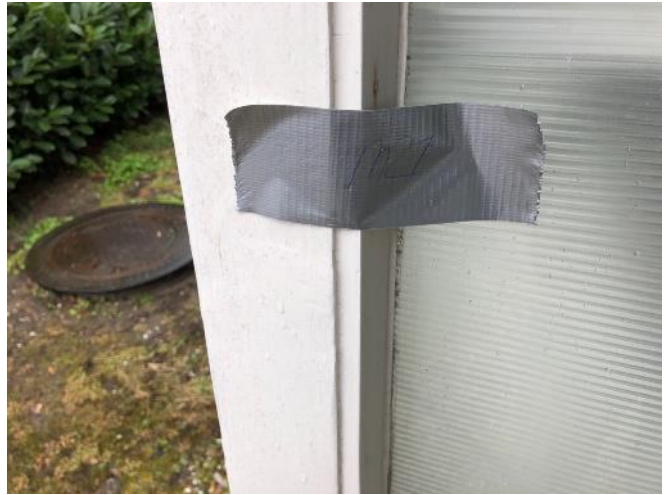
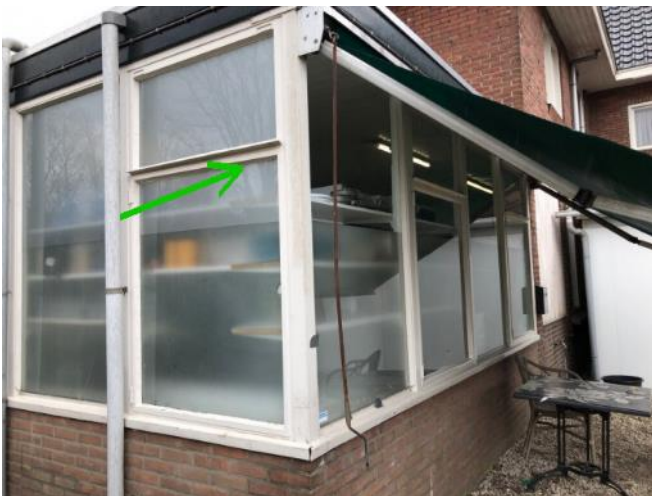
Bronnummer	13
Bron	Beglazingskit (vaste ramen)
Locatie	Buitenschil brabantskoffiehuis.
Monsternummer	M19,M20 en M21
Analysecertificaat	A00079187.1
Betreft	Niet asbesthoudend
Hoeveelheid	45 m ¹
Omschrijving bron:	Het betreft beglazingskit in de vaste ramen in de buitenschil van het Brabantskoffiehuis.

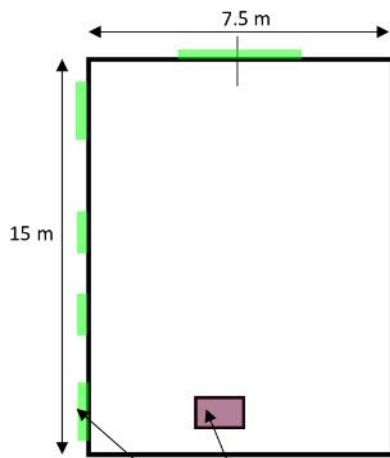
Begane grond schuur 1

Bron 8, M13+M14 Stopverf (vaste ramen)

Bron 9, Luchtverwarmer

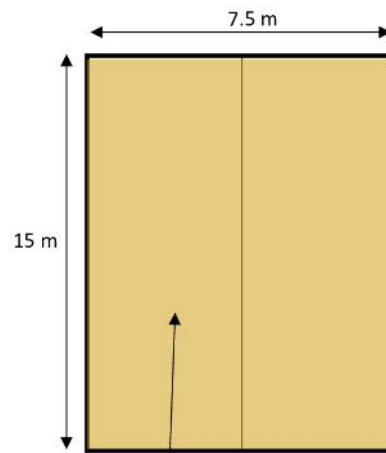
Dak schuur 1

Bron 7, M12 Dakbeschoot

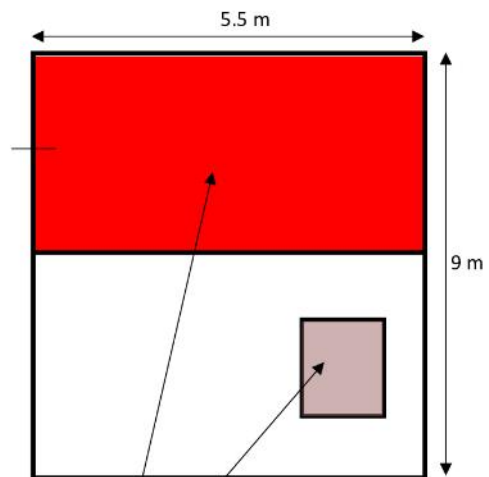
Schuur 2

Bron 14, M22 Losse golfplaten

Bron 15, M23 Dakbeschoot
