# Asbestinventarisatie

## Lindrot 2a Den Ham

## Advies en Sloopbegeleiding

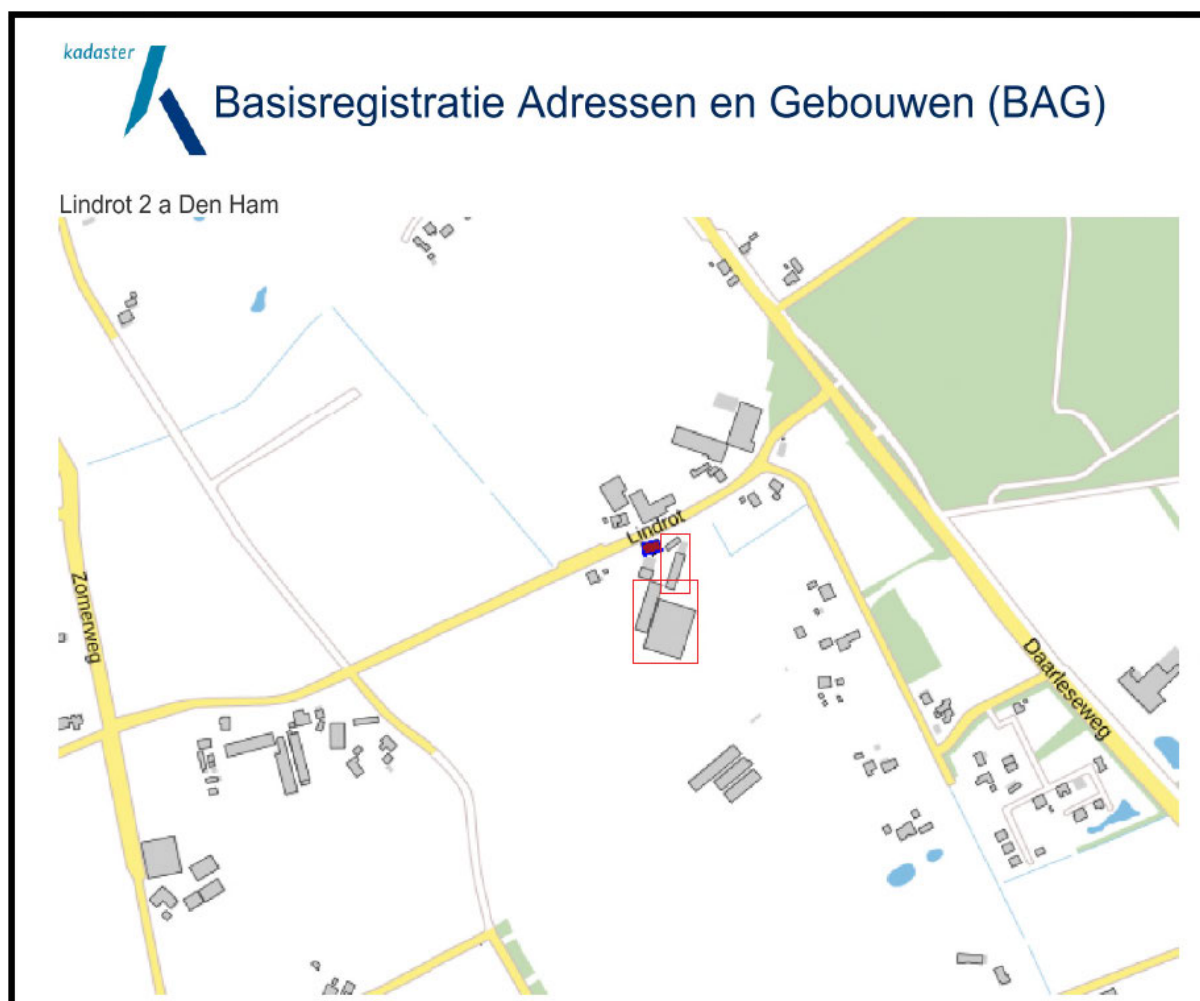
| Monsternr. | Locatie | Materiaal | Hoeveelh. | Soort asbest en % | Risicokl. |
|---|---|---|---|---|---|
| M007 | Opstal D | Vlakke plaat | 260 m2 | Chrysotiel 2-5 | 2 |

M007 wandbeplating
