**15HBO061-00**

**De Schelft te  
Noordwijkerhout**

Toekomstvisie

d.d. 1 oktober 2015

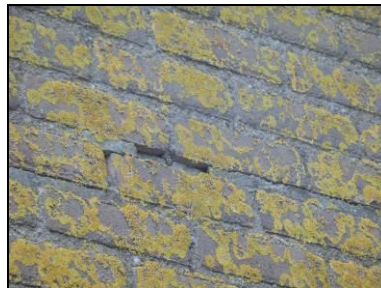
Het voegwerk ontbreekt op enkele plaatsen, met name op enkele hoekpunten. In verband met eventuele vochttoetreding of overlast van ongedierte is het aan te bevelen deze plaatsen te herstellen.

Ontbrekend voegwerk en algengroei

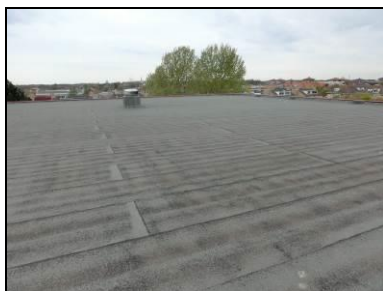
Dakbedekking hoge dakvlak

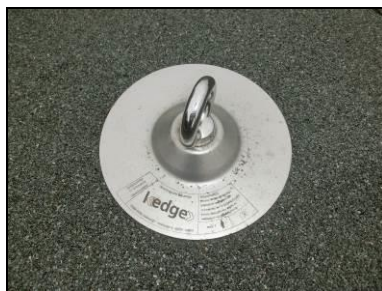
De dakvlakken zijn allen voorzien van borgpunten en gevelladers waardoor de verschillende dakvlakken veilig begaanbaar zijn.

Borgpunt

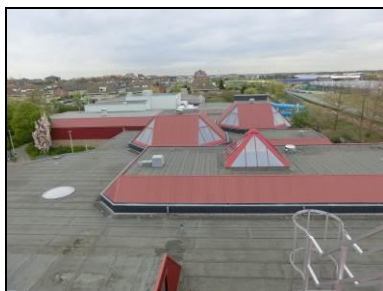
De schuine dakvlakken zijn uitgevoerd in leien welke asbesthoudend zijn (conform onderzoek uit 2003 door Ascor Analyse). Meerdere leien zijn gebroken en de algehele indruk van de leien is matig te noemen. Bovendien verkeert de onderconstructie van de leien, welke is opgebouwd uit isolatie, een dampremmer en houtbeschoot, in een matige staat van onderhoud. Wij adviseren de vervangingswerkzaamheden uit te stellen en bij een grootschalige renovatie mee te nemen.

Overzicht dakvlakken

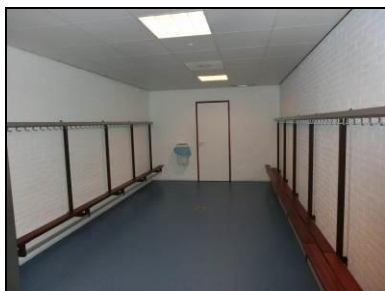
Kleedlokalen

De vloeren in de sporthal zijn uitgevoerd in tegelwerk en in een kunststof sportvloer ter plaatse van de sportzaal. De algehele staat van de vloerafwerking in tegelwerk is goed te noemen. De tegelvloeren in de kleedlokalen en sanitaire ruimten alsook de sportvloer in de sportzaal zijn tussen 2007 en 2013 vervangen en verkeren in een goede staat van onderhoud. Voor deze afwerkingen zijn op korte termijn geen kosten te verwachten. De vervanging van de sportvloer is in 2013 uitgevoerd.

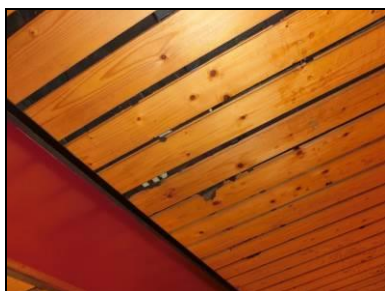
Tussen de houten schroten plafonds en de dakconstructie bevindt zich redelijk hoge ruimte. Het schroten plafond is niet geïsoleerd en warmte 'verdwijnt' eenvoudig in dit bovenliggende plenum. Het is niet duidelijk of via het plenum inderdaad de warmte uit het gebouw verdwijnt en dit de oorzaak is van het feit dat het gebouw moeilijk op te warmen is. Specifiek onderzoek zal hierover uitsluitsel moeten geven.

Firetdoek

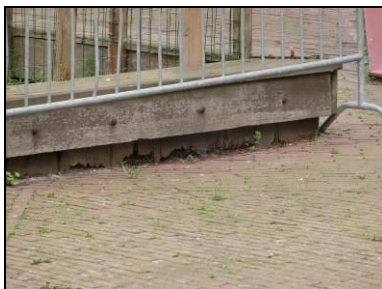
'Rotte' bielzen

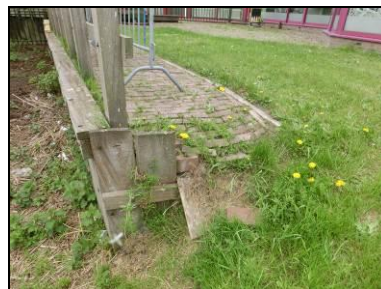
Bestrating verzakt

Ten behoeve van het herstellen van eventuele verzakkingen in de bestrating adviseren wij een periodieke post op te nemen om deze verzakkingen te verhelpen.

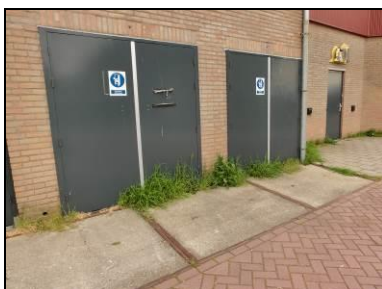
Onkruid rondom het gebouw

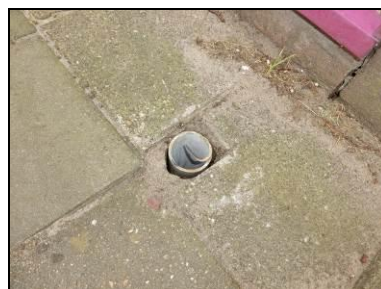
Ter plaatse van de toegangspoort nabij het doelgroepenbad bevindt zich een restant van een gegalvaniseerde buis in de bestrating. Aan deze buis steekt een deel uit welke voor een gevaarlijke situatie kan zorgen. Wij adviseren de buis volledig te verwijderen en de bestrating te herstellen.

Afgezaagde buis met 'braam'

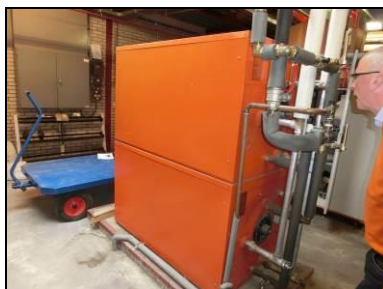
Ter plaatse van de stookruimte staat een boiler van het fabrikaat Viessmann type Horicell opgesteld met een inhoud van in totaal 1000 liter. Ofschoon de boilerinstallatie het einde van zijn technische levensduur nadert is, op basis van de technische staat, vervanging op korte termijn nog niet aan de orde.

Boiler Viessmann

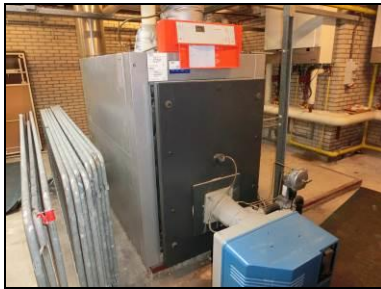
De verwarming van het gehele complex wordt verzorgt vanuit de stookruimte in het gedeelte van de sporthal. Hier staan in totaal 5 in cascade opgestelde ketels van het fabricaat Remeha welke in 2003 zijn aangebracht en nog zeker 10 jaar kunnen functioneren. De technische staat van de grote oudere cv ketel (Vitoplex 100) met voorzetbrander is niet geheel duidelijk. Bij goed onderhoud mag echter verwacht worden dat deze installatie de komende tijd goed kan functioneren.

CV-installatie met voorzetbrander

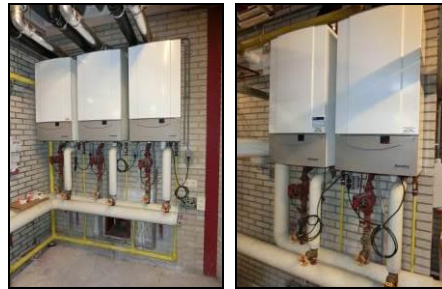
CV-installatie in cascade opstelling

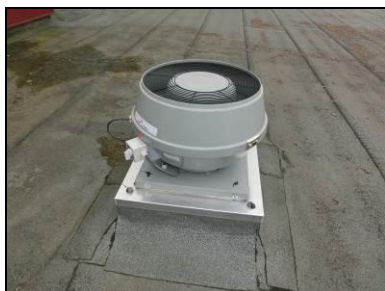
Op het dak zijn diverse afzuigventilatoren aanwezig die voor een groot deel recentelijk zijn vervangen. Voor de resterende afzuigventilatoren zijn op korte termijn geen grote kosten te verwachten.

Vernieuwde afzuigventilator

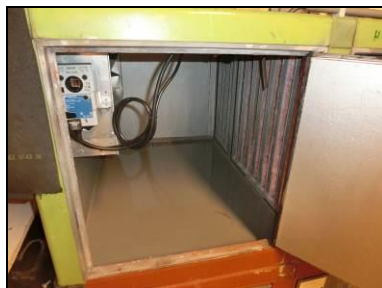
Ook voor deze luchtbehandelingskasten geldt dat deze begin 2015 zijn gerenoveerd en daarmee de komende periode kunnen doorstaan. Vervanging uit technisch en/of energetisch oogpunt is daarmee niet aan de orde.

Gerenoveerde LBK

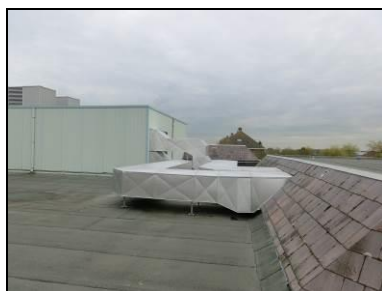
De kanalen op het dak zijn recentelijk vervangen. Geen verdere noemenswaardigheden.

Vernieuwde kanalen

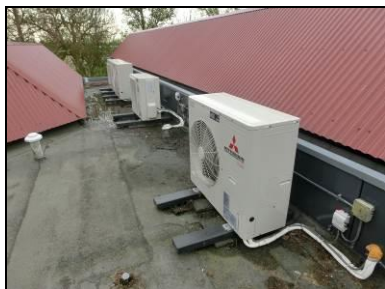
Ten behoeve van het centrale deel van het complex en met name het fitnessgedeelte zijn diverse airco-units aanwezig. Deze units zijn allen van het fabricaat Mitsubishi en dateren uit 2014. De units verkeren derhalve in een goede staat van onderhoud.

Airco-units t.b.v. fitness

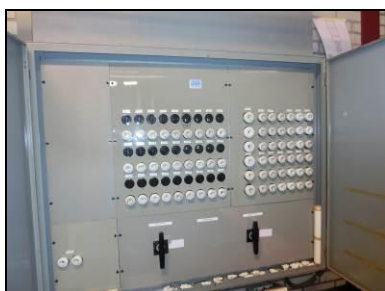
De hoofd- en onderverdeelinrichtingen dateren over het algemeen uit het jaar dat respectievelijk de sporthal en het zwembad zijn gerealiseerd. Ofschoon de verdeelinrichtingen verouderd zijn verkeren ze nog in een redelijke staat van onderhoud. Ter plaatse van de stookruimte in de sporthal is een nieuwe hoofdverdeelinrichting gerealiseerd.

Verdeelkast stookruimte sporthal

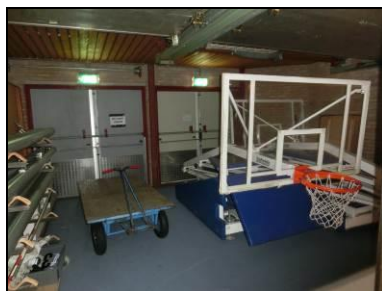
Vluchtwegverlichting bij evenementen

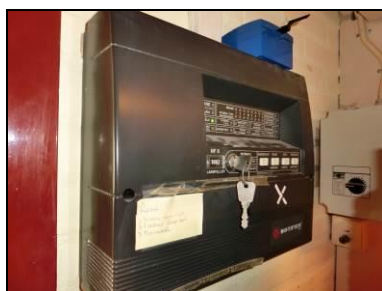
Ontruimingscentrale t.p.v. receptie

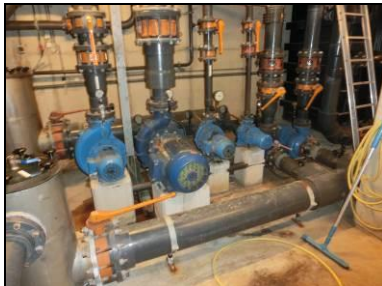
De onderhoudstoestand van de fundatiepompen is slecht, corrosie en lekkages zijn geconstateerd. Een van de pompen wordt op korte termijn vervangen. De overige pompen worden vervangen bij defect.

Diverse afsluiters en servomotoren dienen op termijn vervangen te worden.

Diverse pompen en afsluiters
