# Rapportage asbestinventarisatie

Doel onderzoek: een renovatie

## het pand aan de Markt 1 te Gouda

Projectnummer: 220031

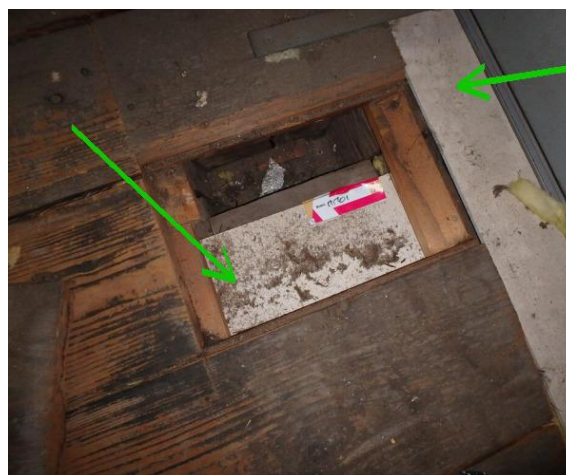
| <b>Risicobeoordeling</b> | Aangezien in het materiaal geen asbest is aangetoond is er geen risico met betrekking tot asbest. |
| <b>Opmerkingen</b> | Het betreft hier plaatmateriaal onder de houten vloer en in de vloer langs luchtbehandelingsroosters. Het plaatmateriaal betreft vermoedelijk Fermacell/Promatec. Het vermoeden bestaat dat dit hetzelfde plaatmateriaal betreft wat is omschreven in bron 11 (plaatmateriaal wanden en plafond raadzaal). |

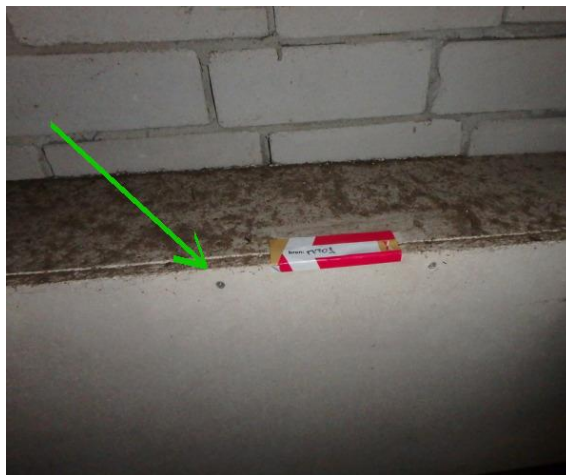
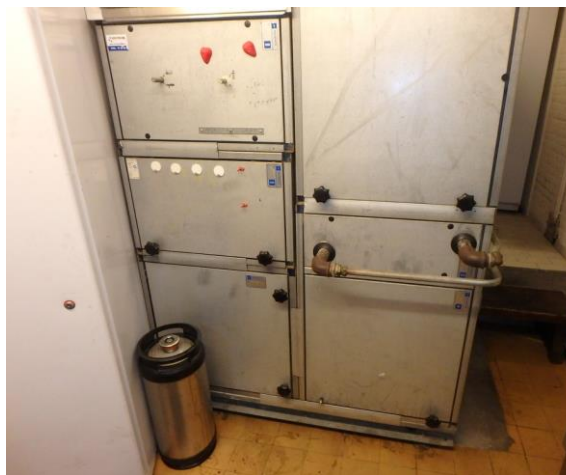
| <b>Risicobeoordeling</b> | Aangezien in het materiaal geen asbest is aangetoond is er geen risico met betrekking tot asbest. |

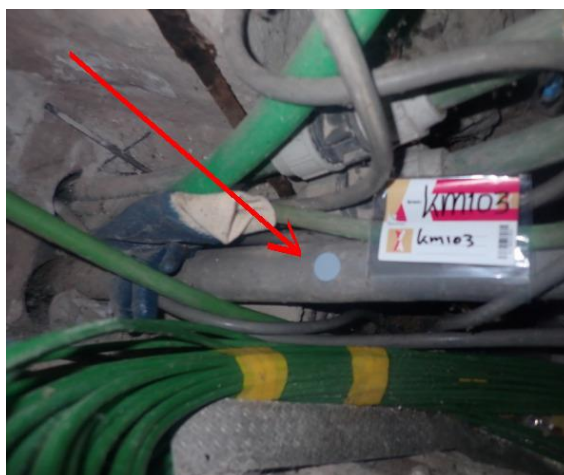
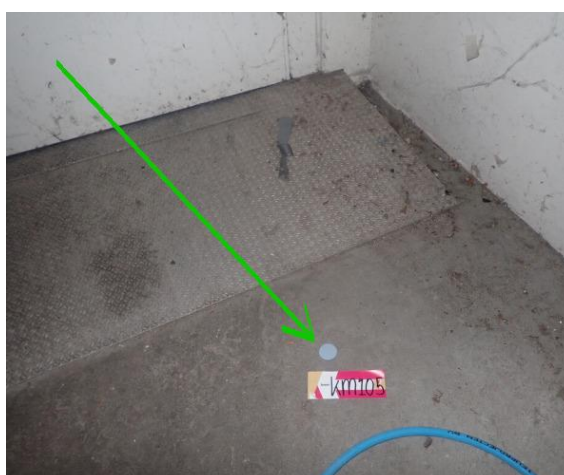
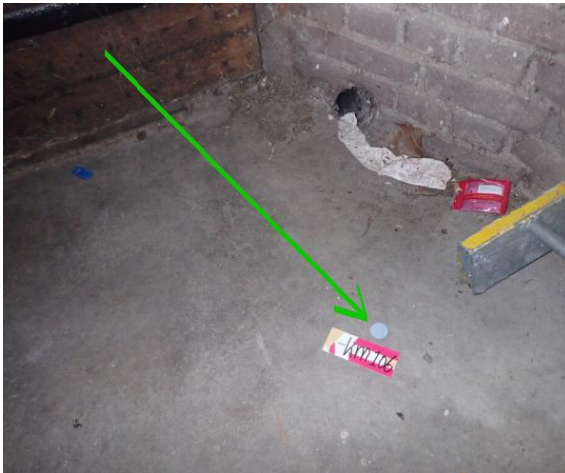
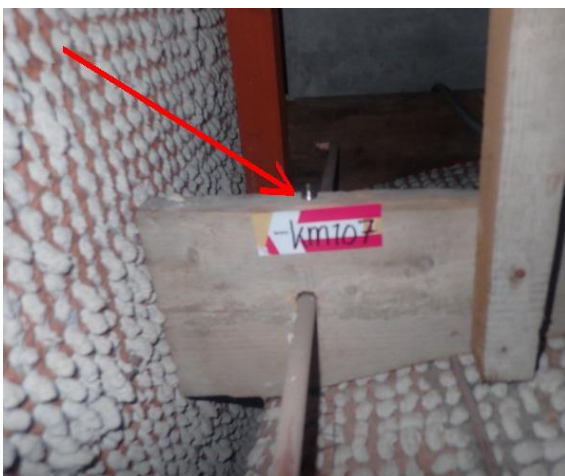
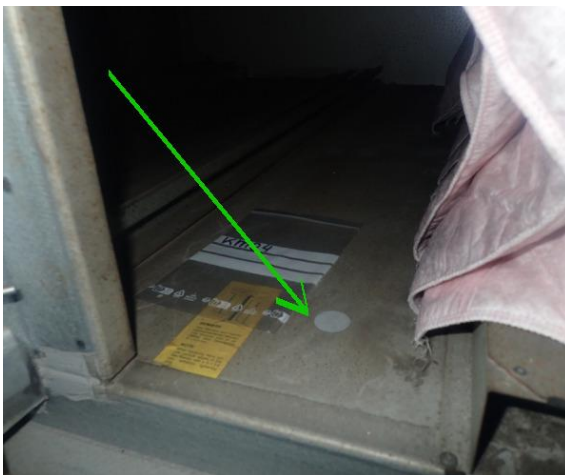
| <b>Risicobeoordeling</b> | Het betreft niet-hechtgebonden materiaal waarbij een asbestverontreiniging is aangetoond: direct risico bij betreding van de betreffende ruimtes/locaties. |

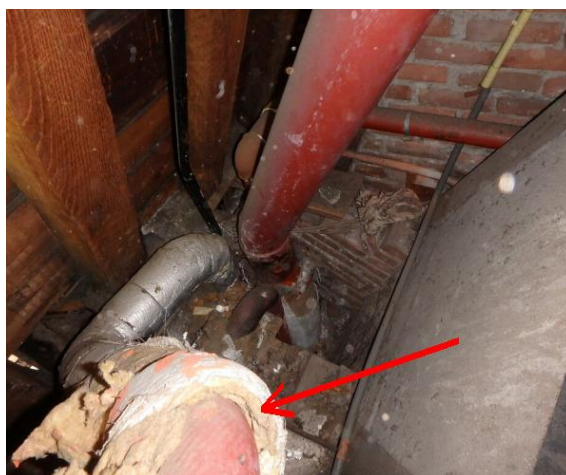
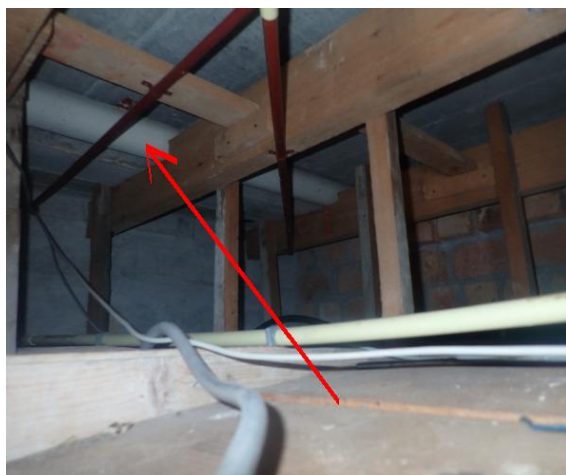
| <b>Risicobeoordeling</b> | Het betreft niet-hechtgebonden materiaal wat bij normaal gebruik van de ruimte niet beschadigd kan worden (afgeschermd): geen direct risico. |
| <b>Opmerkingen</b> | <p>Het betreft hier vilt in leidingisolatie rond oude cv-leiding welke op meerdere locaties is waargenomen.</p> <p>De toepassing is zichtbaar aan de bovenzijde van de schacht links naast schoorsteen op de derde verdieping en deels in het verlaagd plafond bij de lift en in een kast van het souterrain. De toepassing loopt door schacht richting tweede verdieping. Het exacte verloop van de leiding inclusief hoeveelheid zal tijdens een aanvullend destructief onderzoek in een volgende fase in kaart gebracht moeten worden. De locaties waar deze toepassing is waargenomen en bemonsterd is op de plattegrondtekening weergegeven. De geschatte hoeveelheid op deze locaties is 2 m1.</p> <p>Tijdens aanvullend onderzoek in april 2023 is deze toepassing ook boven het plafond van de ruimtes 1.09 en 1.11 op de 1e verdieping waargenomen. De geschatte lengte van de leiding op deze locatie is 6 m1, het verloop is op de tekening weergegeven.</p> |

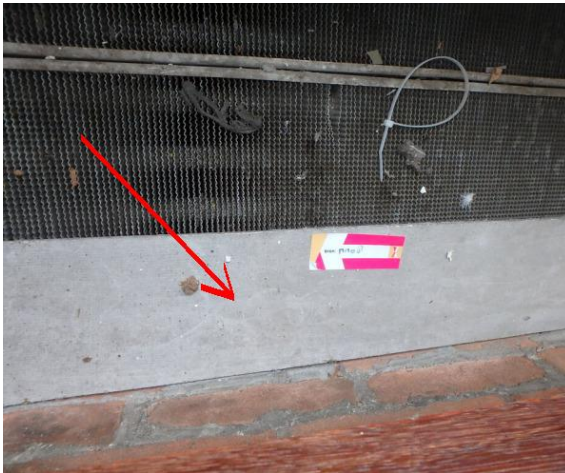
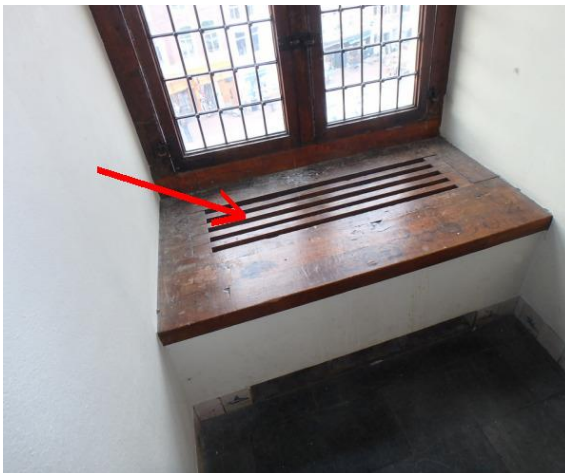
| <b>Risicobeoordeling</b> | Het betreft hechtgebonden materiaal wat bij normaal gebruik van de ruimte niet beschadigd kan worden (afgeschermd / niet bereikbaar): geen direct risico. |
| <b>Opmerkingen</b> | Het betreft hier asbesthoudend plaatmateriaal in de convectorbak in de leeskamer. |

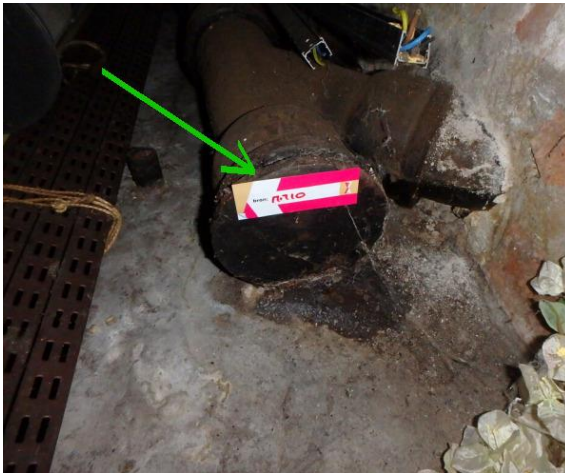
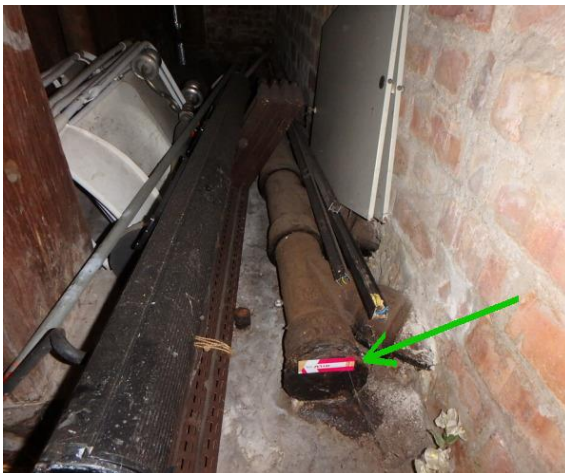
| <b>Risicobeoordeling</b> | Aangezien in het materiaal geen asbest is aangetoond is er geen risico met betrekking tot asbest. |
| <b>Opmerkingen</b> | Het betreft hier een visueel niet asbestverdachte afdichting van de ontstopping deksels van de gietijzeren riolering. Om uit te sluiten dat asbestvezels aanwezig zijn in het materiaal is een representatief controlemonster genomen. Uit de analyseresultaten is gebleken dat de toepassing niet asbesthoudend is. |

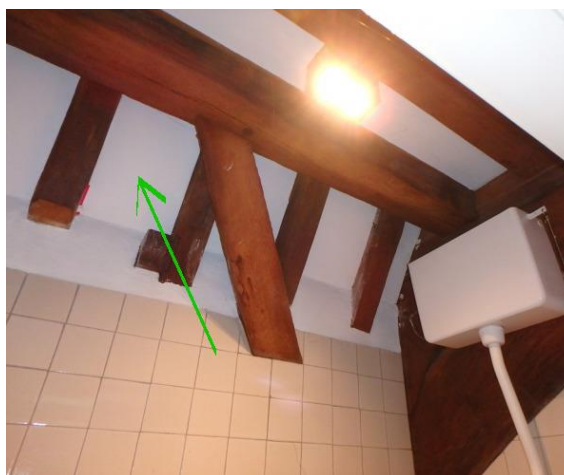
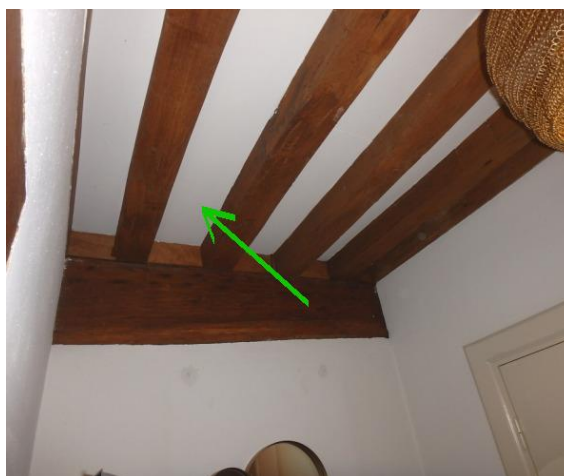
| <b>Risicobeoordeling</b> | Aangezien in het materiaal geen asbest is aangetoond is er geen risico met betrekking tot asbest. |
| <b>Opmerkingen</b> | Het betreft hier plafondbeplating tussen de houten balken in de heren en dames toilet. Het plaatmateriaal betreft vermoedelijk Fermacell/Promatec. |

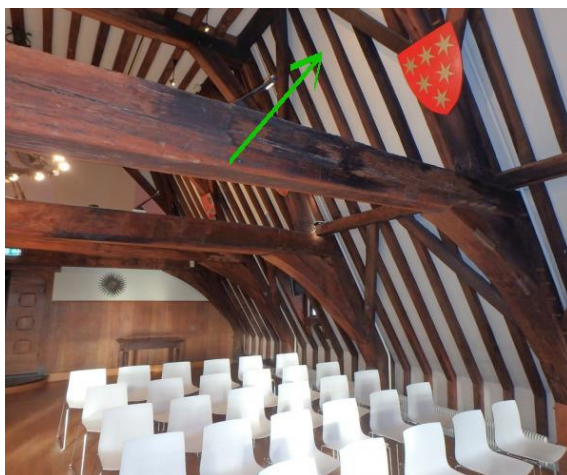
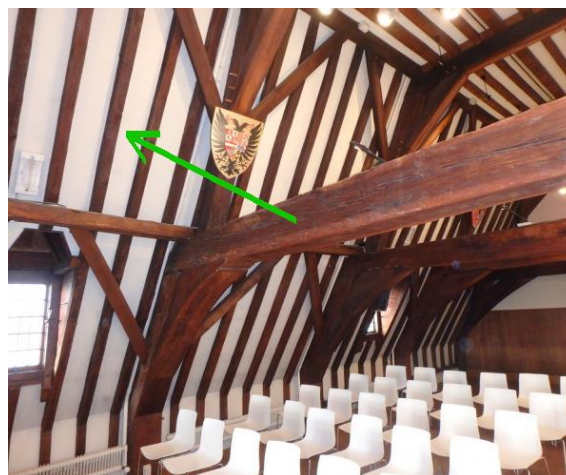
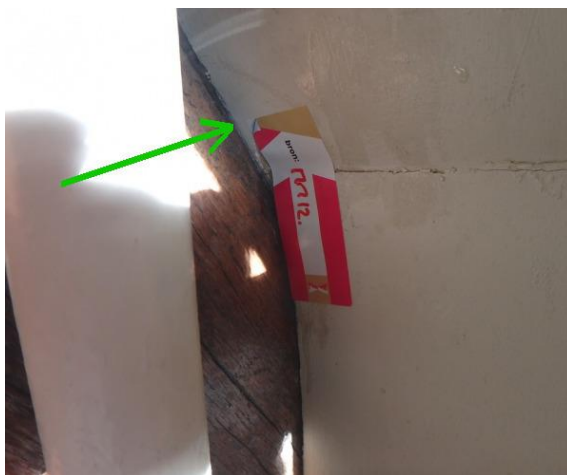
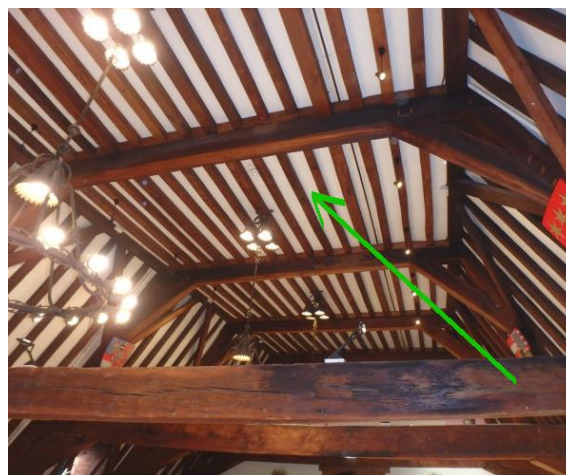
| <b>Risicobeoordeling</b> | Aangezien in het materiaal geen asbest is aangetoond is er geen risico met betrekking tot asbest. |
| <b>Opmerkingen</b> | Het betreft hier plaatmateriaal tussen houten dakspanten en balken in de raadzaal. Het plaatmateriaal betreft vermoedelijk Fermacell/Promatec. Het vermoeden bestaat dat dit hetzelfde plaatmateriaal betreft wat is omschreven in bron 1. |

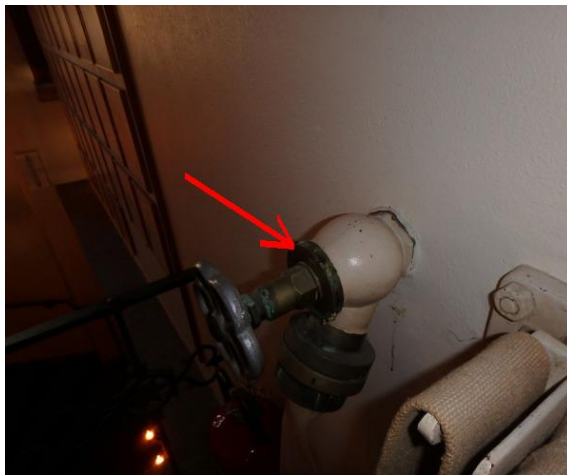
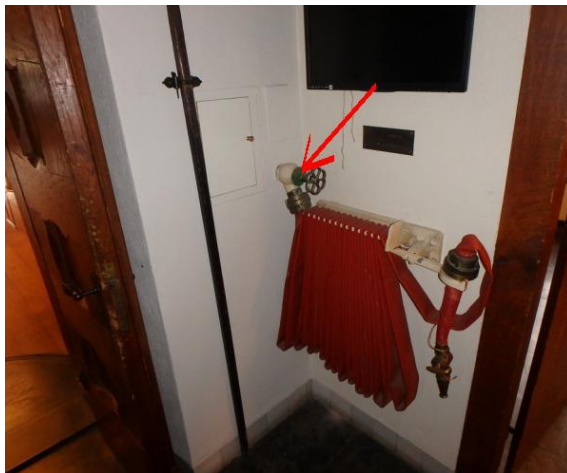
| <b>Risicobeoordeling</b> | Het betreft niet-hechtgebonden materiaal wat bij normaal gebruik van de ruimte niet beschadigd kan worden (afgeschermd): geen direct risico. |
| <b>Opmerkingen</b> | Het betreft hier een asbesthoudende pakking in de brandkraan afsluiters. Indien de toepassing zonder te beschadigen als één geheel verwijderd kan worden, kan de sanering in risicoklasse 1 uitgevoerd worden, een SMA-rt-blad is bijgevoegd. |

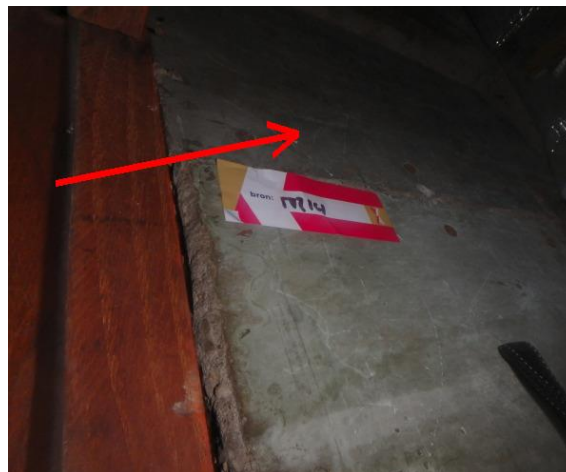
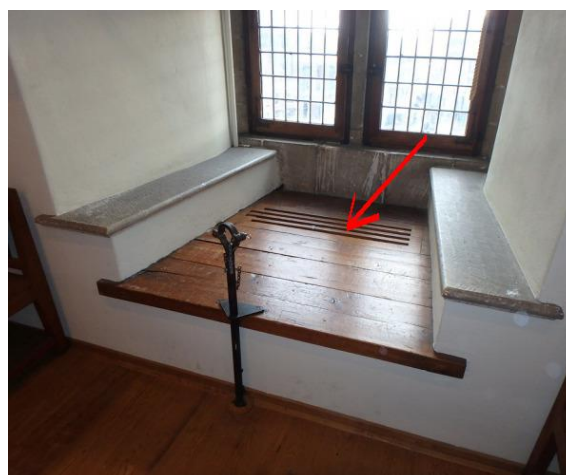
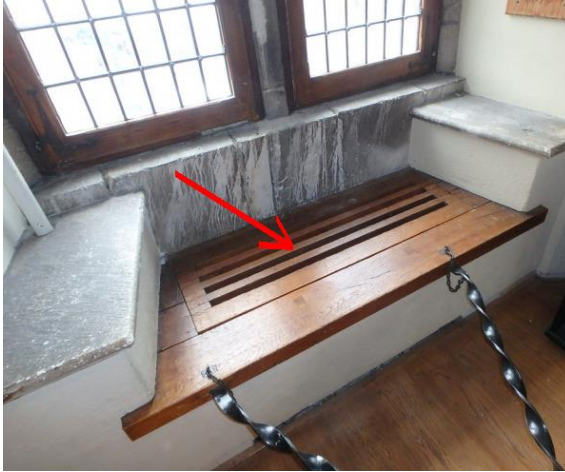
| <b>Risicobeoordeling</b> | Het betreft hechtgebonden materiaal wat bij normaal gebruik van de ruimte niet beschadigd kan worden (afgeschermd / niet bereikbaar): geen direct risico. |
| <b>Opmerkingen</b> | Het betreft hier gestort plaatmateriaal binnen de convector bakken van de raadzaal. |

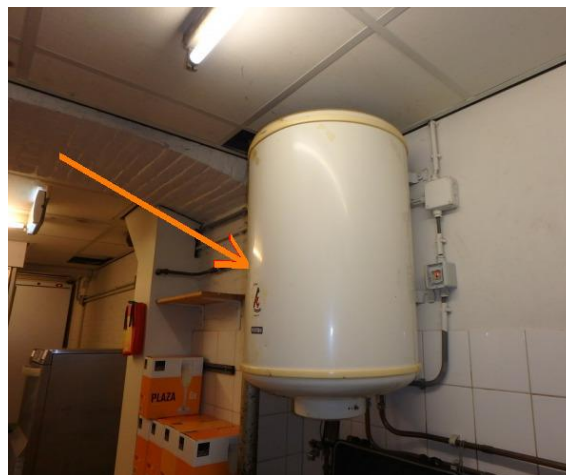
| <b>Risicobeoordeling</b> | Het betreft mogelijk niet-hechtgebonden materiaal wat bij normaal gebruik van de ruimte niet beschadigd kan worden (afgeschermd): geen direct risico. |
| <b>Opmerkingen</b> | Het betreft een Inventum 80l boiler van het type RPF uit het bouwjaar 1962. Uit de beschikbare gegevens is niet te herleiden of de boiler daadwerkelijk asbest bevat. Daarom is deze vooralsnog als asbestverdacht aangemerkt. |

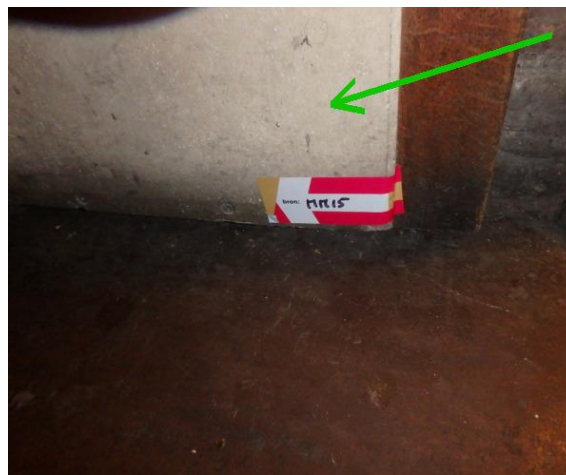
| <b>Risicobeoordeling</b> | Aangezien in het materiaal geen asbest is aangetoond is er geen risico met betrekking tot asbest. Het plaatmateriaal betreft vermoedelijk Fermacell/Promatec |
| <b>Opmerkingen</b> | Het betreft hier een plaat op deur van de bijkeuken in het souterrain die na monsternamen niet asbesthoudend is gebleken. |

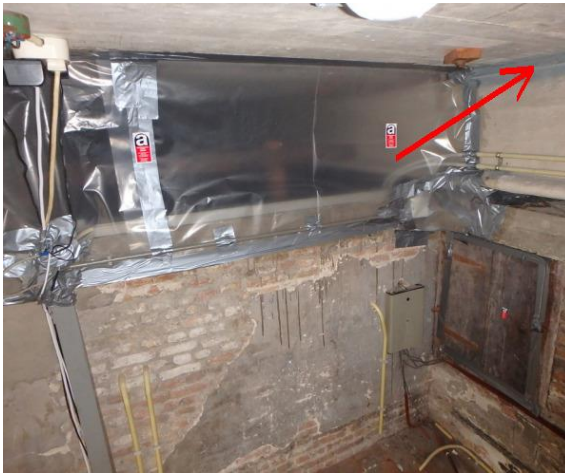
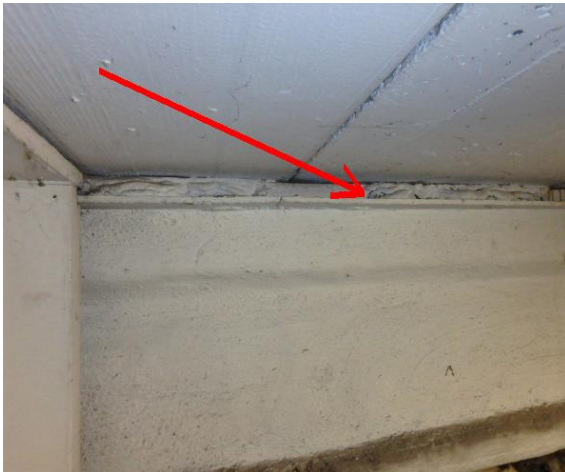
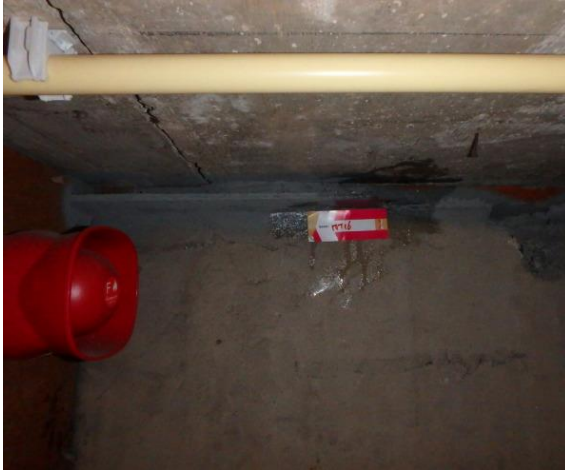
| <b>Risicobeoordeling</b> | Het betreft niet-hechtgebonden materiaal wat bij normaal gebruik van de ruimte niet beschadigd kan worden (afgeschermd): geen direct risico. |
| <b>Opmerkingen</b> | Het betreft hier asbesthoudende stroken tussen stalen balken en betonvloer. Het materiaal is al eerder bemonsterd door Bcm Consultancy waarna deze bron is veiliggesteld. In de ruimte heeft tevens een risicobeoordeling plaatsgevonden waaruit is gebleken dat de ruimte veilig is te betreden. Het is sterk aan te bevelen uitgebreider onderzoek te doen naar de exacte locaties en omvang van deze asbestbron. |

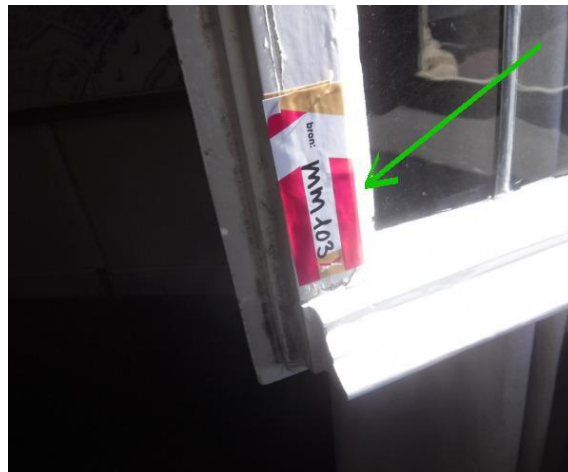
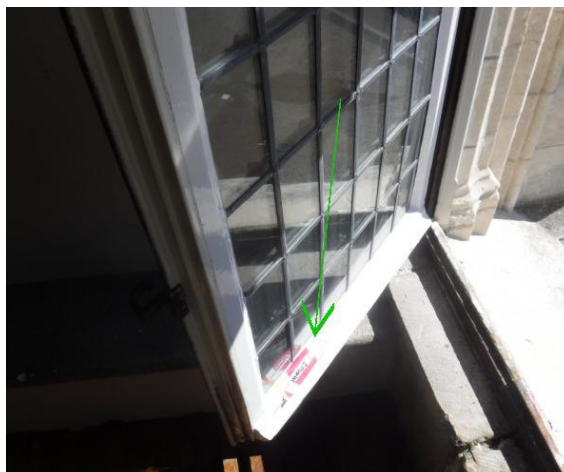
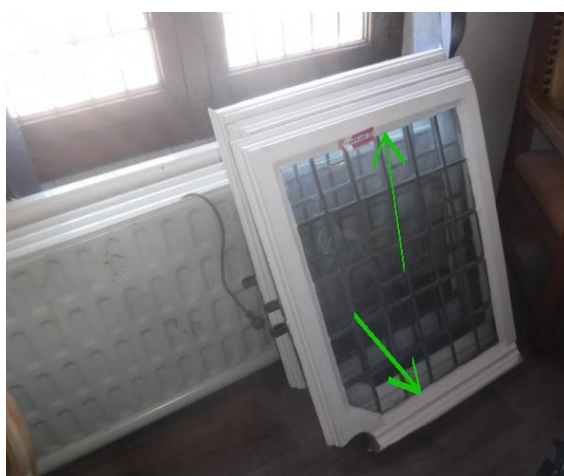
| <b>Risicobeoordeling</b> | Aangezien in het materiaal geen asbest is aangetoond is er geen risico met betrekking tot asbest. |
| <b>Opmerkingen</b> | Rondom de glas-in-lood beglazing in de vaste en de draaiende delen van het kozijn is stopverf aan de buitenzijde aangebracht welke na analyse niet-asbesthoudend is gebleken.<br>Bij de klapramen is deze niet waargenomen. |

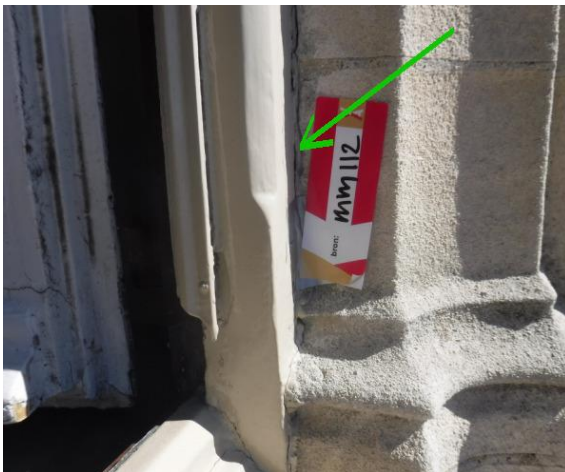
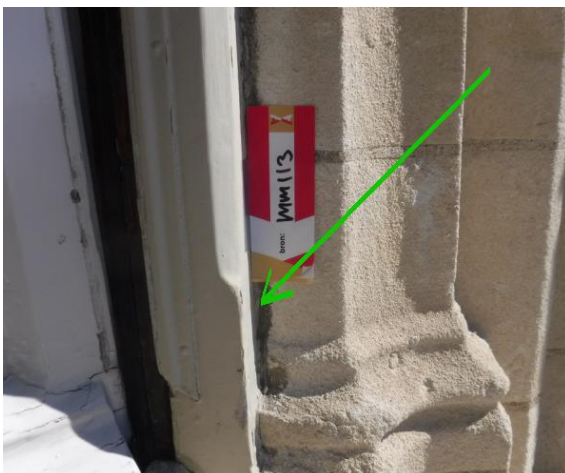
| <b>Risicobeoordeling</b> | Aangezien in het materiaal geen asbest is aangetoond is er geen risico met betrekking tot asbest. |
| <b>Opmerkingen</b> | Het betreft de flexibele grijze kit, plaatselijk aangebracht als afdichting tussen het raamkozijn en de natuursteen. Het is onverdacht en is bemonsterd om uit te sluiten dat asbestvezels aanwezig zijn in het materiaal. De hoeveelheid is geschat. |

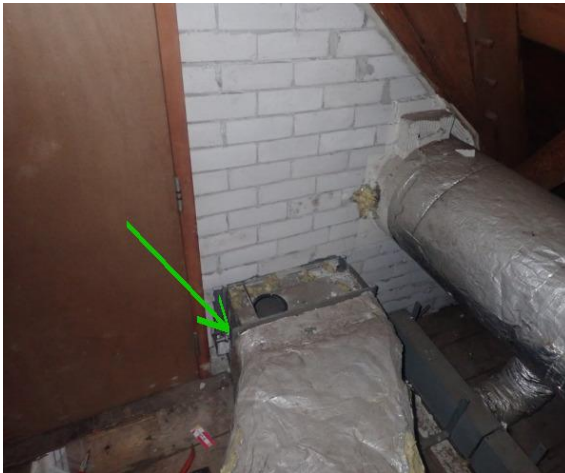
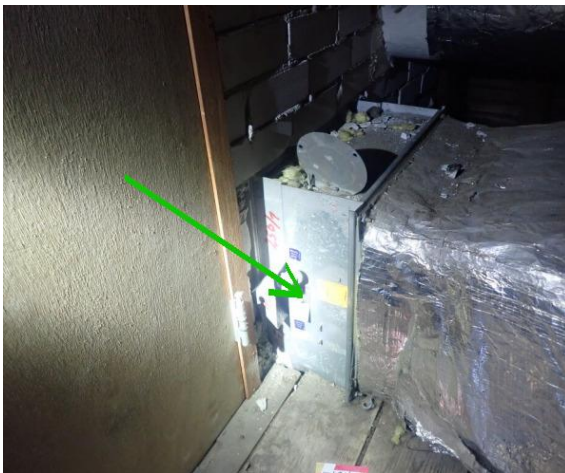
| <b>Risicobeoordeling</b> | Aangezien in het materiaal geen asbest is aangetoond is er geen risico met betrekking tot asbest. |
| <b>Opmerkingen</b> | Het betreft hier plaatmateriaal in een brandklep. Mogelijk zijn in het luchtbehandelingssysteem meerdere brandkleppen aanwezig echter zijn deze niet bereikbaar voor onderzoek (ter plaatse van beperkingen) . |

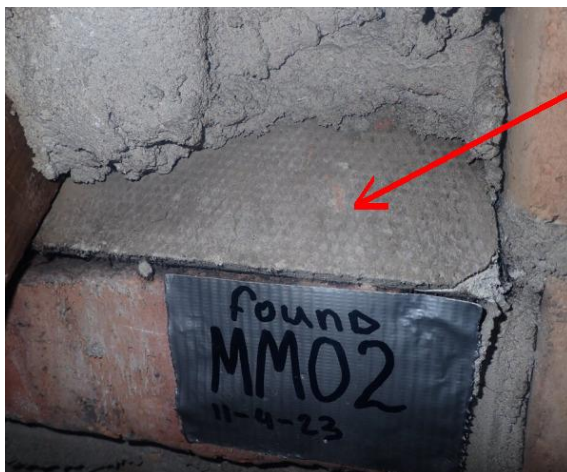
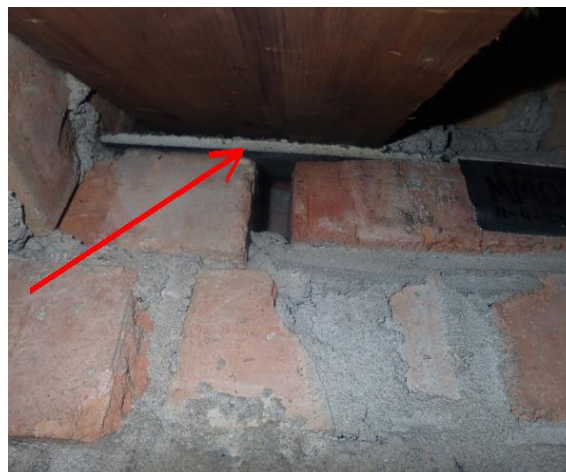
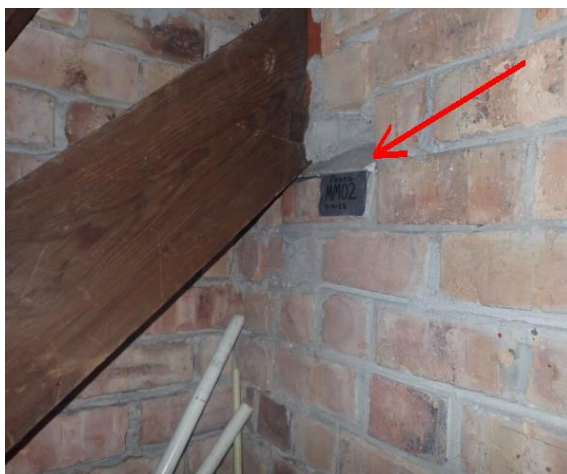
| <b>Bereikbaarheid</b> | goed | <b>Hechtgebondenheid</b> | hechtgebonden |
| <b>Hoeveelheid</b> | 2 stuks | <b>Risicoklasse</b> | 2 binnensanering |

| <b>Risicobeoordeling</b> | Het betreft hechtgebonden materiaal wat bij normaal gebruik van de ruimte niet beschadigd kan worden (deels afgeschermd / wel bereikbaar): geen direct risico. |
| <b>Opmerkingen</b> | Het betreft hier stelplaatjes van asbestcement onder een tweetal houten spanten in de beide knieschotruimtes. De stelplaatjes zijn tijdens de sanering van één van de knieschotruimtes naar voren gekomen. De stelplaatjes waren achter een cement afsmeering aanwezig en derhalve eerder niet zichtbaar. De afmetingen van deze stelplaatjes variëren van circa 0,25 tot 0,30 m2. Men dient er rekening mee te houden dat ter plaatse van de in voorliggende rapportage opgenomen beperkingen meer van deze stelplaatjes kunnen voorkomen. Inmiddels zijn de aangetroffen stelplaatjes bouwkundig afgeschermd met kit en voorzien van een asbestwaarschuingssticker. |

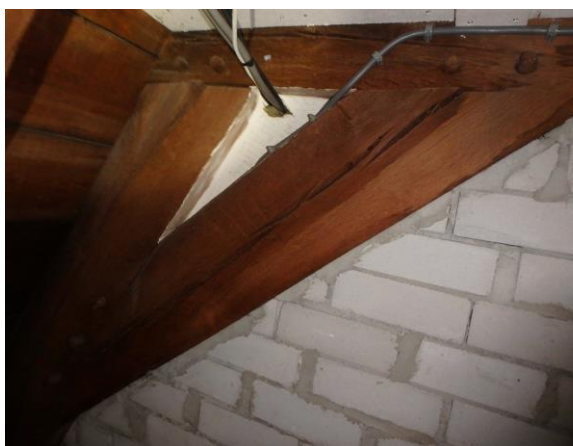
niet verdachte Flamestic branddoorslag

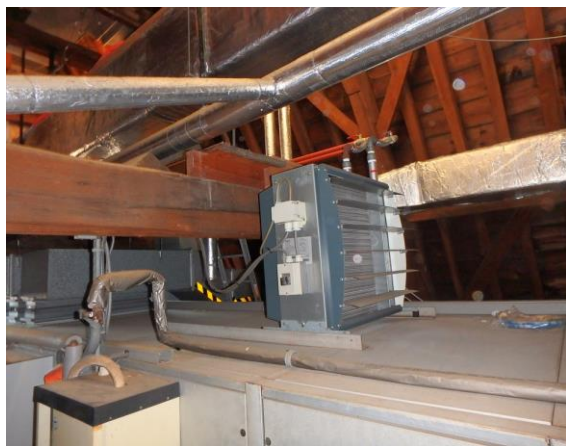
LBK niet verdacht

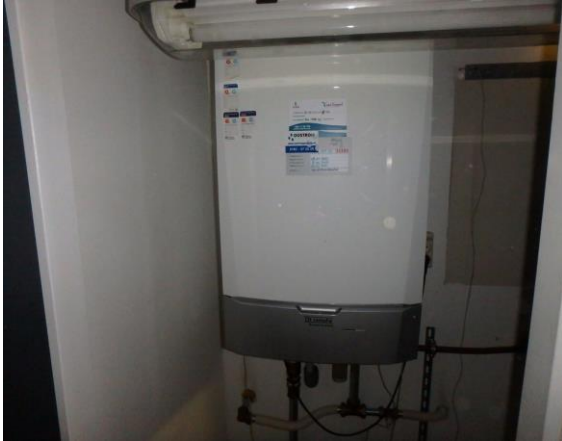
cv-ketels niet verdacht

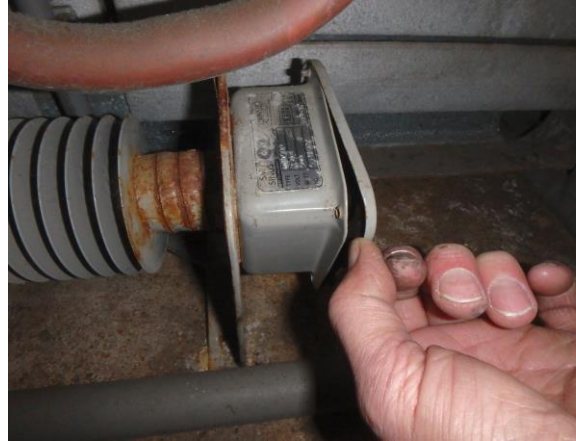
spiraalkachels niet verdacht

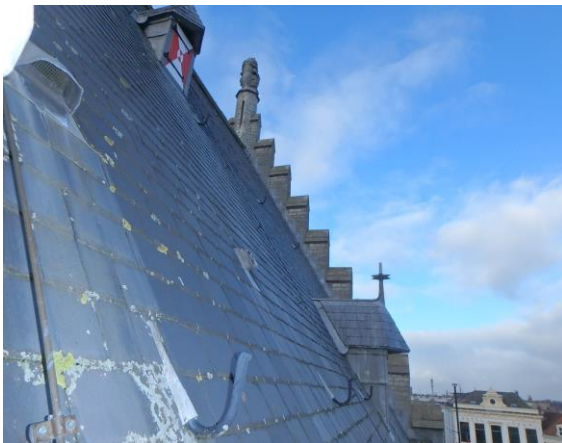
overzicht dak, dakleien niet verdacht

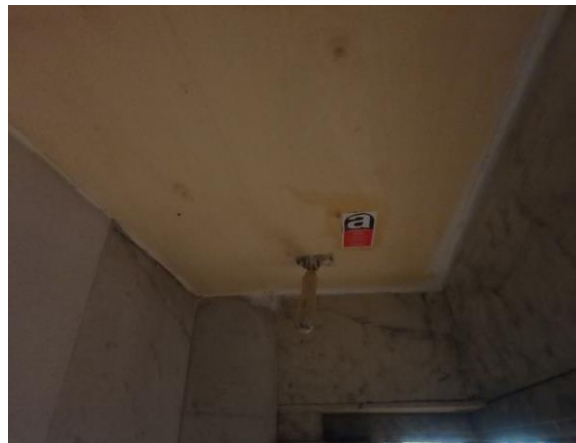
beperking achter veiligstelling schoorsteen  
trouwzaal

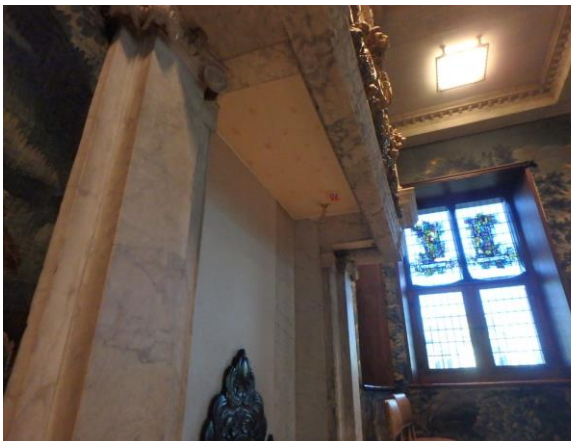
beperking achter veiligstelling schoorsteen trouwzaal

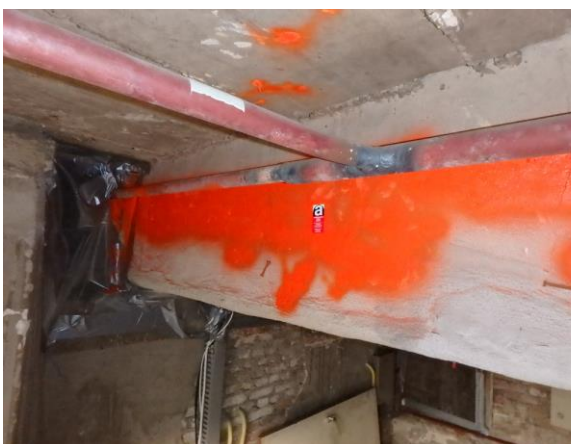
overzicht veiligstelling met coating restanten boven bodekamer

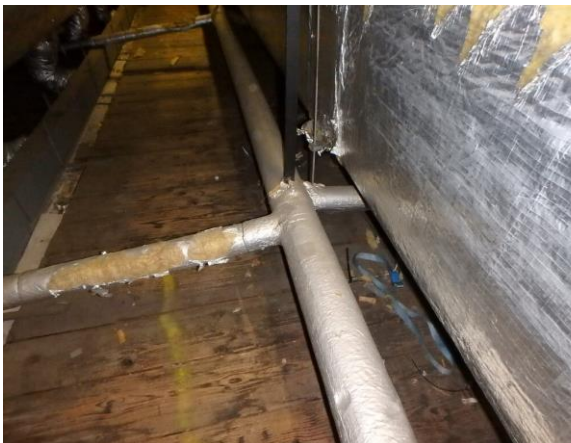
overzicht beperking opnieuw geïsoleerde oude cv-leiding

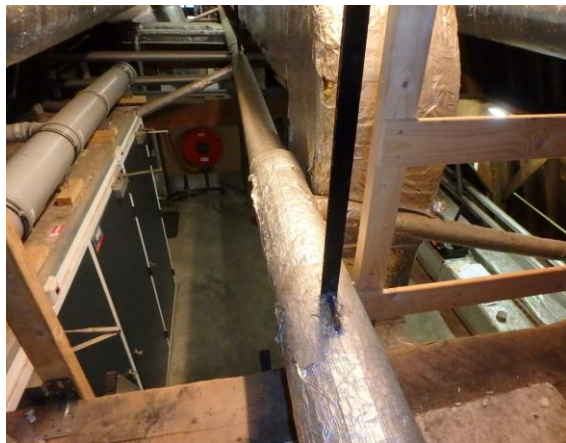
overzicht beperking opnieuw geïsoleerde oude cv-leiding

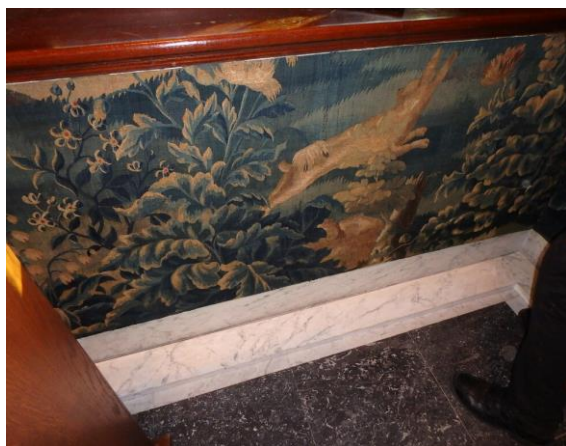
overzicht beperking achter wandkleden trouwzaal
