# Boom Effect Analyse

## Churchillstraat, Barneveld

Project: Boom Effect Analyse Churchillstraat, Barneveld

Datum: 12-03-2021

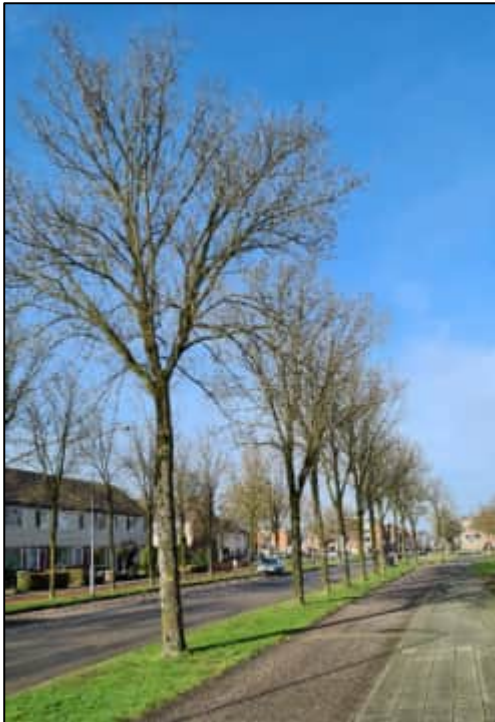
Van de 87 iepen hebben 77 exemplaren een onvoldoende conditie. Van deze bomen is de groei jaren geleden gestagneerd, gezien de beperkte stam- en kroonumfang. Naast de slechte groei is bij diverse iepen sprake van lichte twijgsterfte.

Bij vijf bomen is sprake van gevorderde twijgsterfte, deze zijn beoordeeld met een slechte conditie.

Afbeelding 2: Iepen in de berm

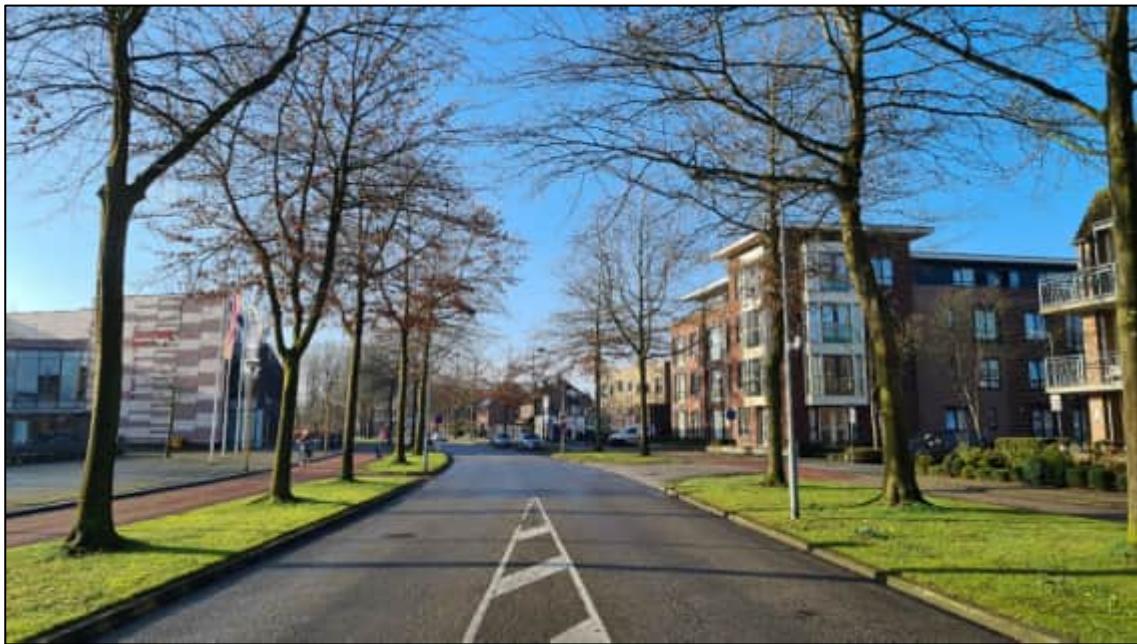
Ten opzichte van de iepen ontwikkelen de moeraseiken zich beter. Van ruim 60% van de bomen is de conditie voldoende. Deze bomen vertonen een gezonde groei en er is geen sprake van tak- of twijgsterfte. Van de overige exemplaren is de conditie beoordeeld als onvoldoende. De bomen vertonen een verminderde groei en op kleine schaal is sprake van twijgsterfte. De bomen met een onvoldoende conditie staan met name ter hoogte van het theater.

Afbeelding 8: Moeraseiken in de bermen van de Churchillstraat

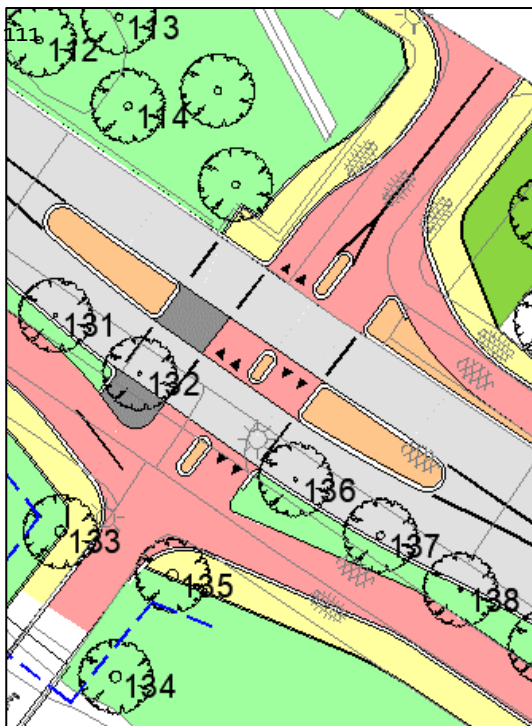
Afbeelding 11: Uitsnede uit het ontwerp ter hoogte van fietsbrug

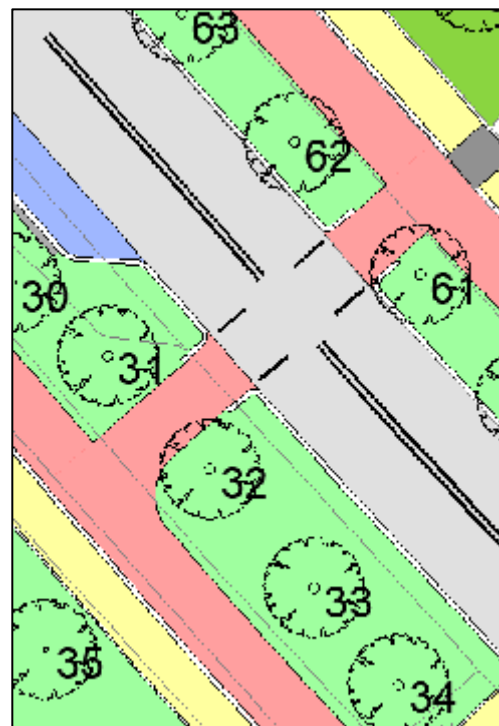
Afbeelding 12: Fietsoversteekplaats tussen de bomen

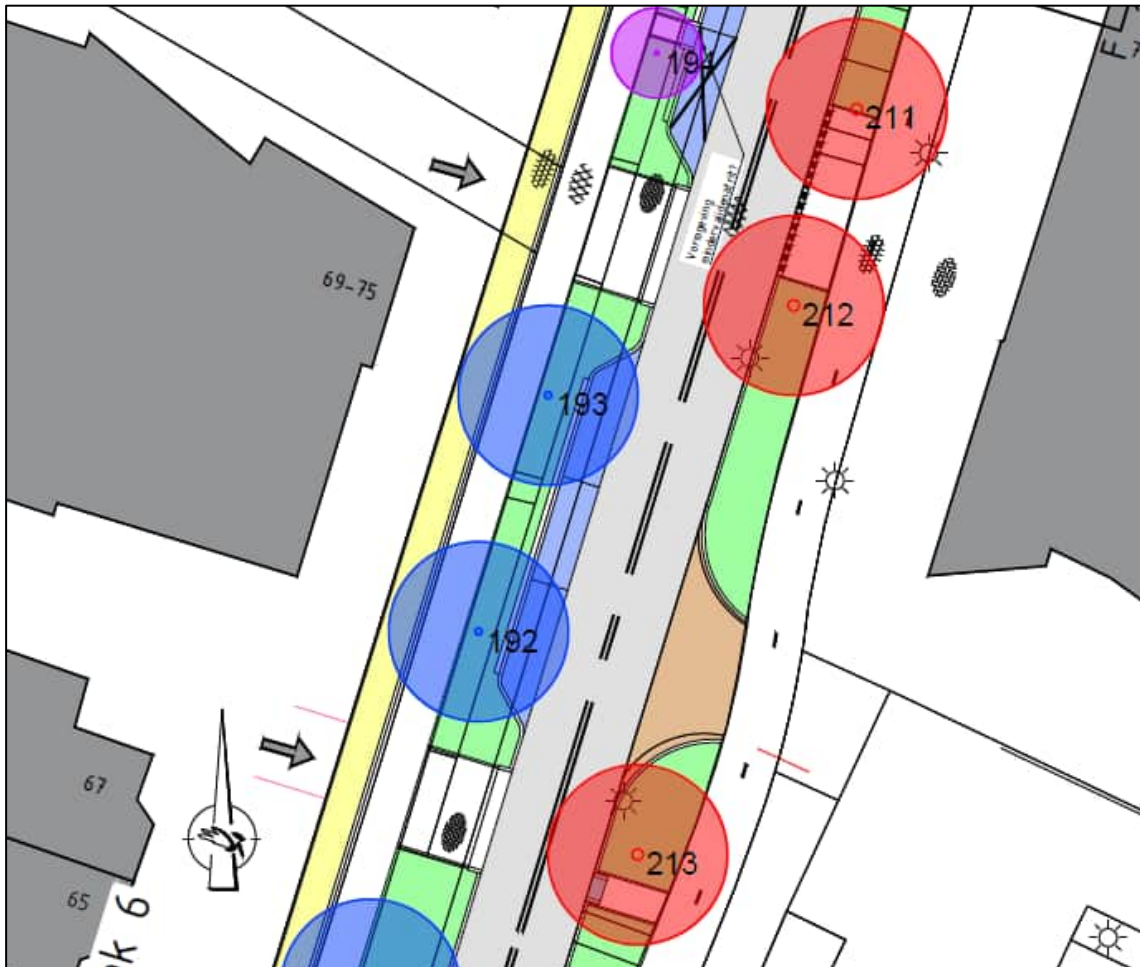
Tussen boom 211 en 212 wordt de bestaande groenstrook omgevormd tot bushalte. Het uitgraven van het cunet zal tot ernstige wortelschade leiden met als gevolg dat beide bomen niet te handhaven zijn.

Naast boom 213 ligt een voetpad haaks door de groenstrook (oversteekplaats). Conform het ontwerp komt het voetpad dicht bij de moeraseik te liggen. Ten behoeve van boom 213 dient de huidige locatie van het voetpad gehandhaafd te blijven.

Afbeelding 20: Ontwerp ter hoogte van boom 211, 212 en 213
