## KUNSTWERK 51 – BRUG 1 IN LANDSCHAPSPARK NIEUWSTADT

| Kunstwerknummer: 51 | |
|---|---|
| Kunstwerktype | Stalen voetgangersbrug |

| Inspectiegegevens: | |
|---|---|
| Inspecteur(s) | H. Leyen |
| Datum inspectie | 5 juni 2018 |

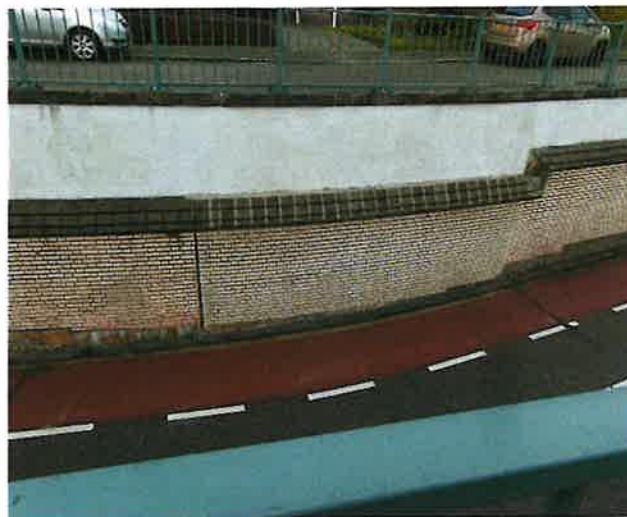
Foto 2: aanzicht herstelde vleugelwanddeel

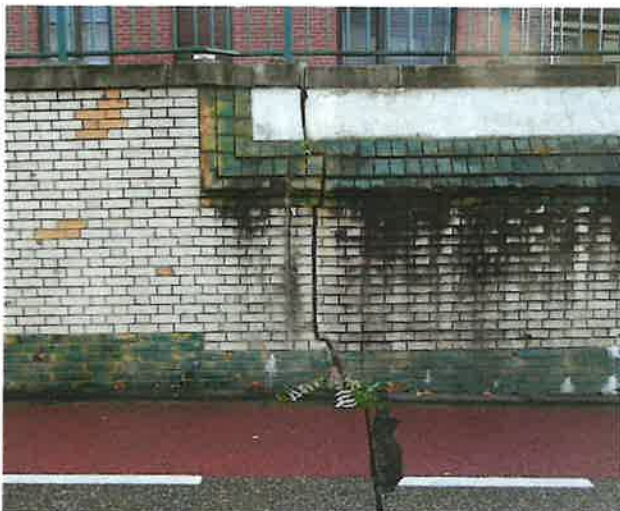
Foto 7: aanzicht openstaande dilatatievoeg

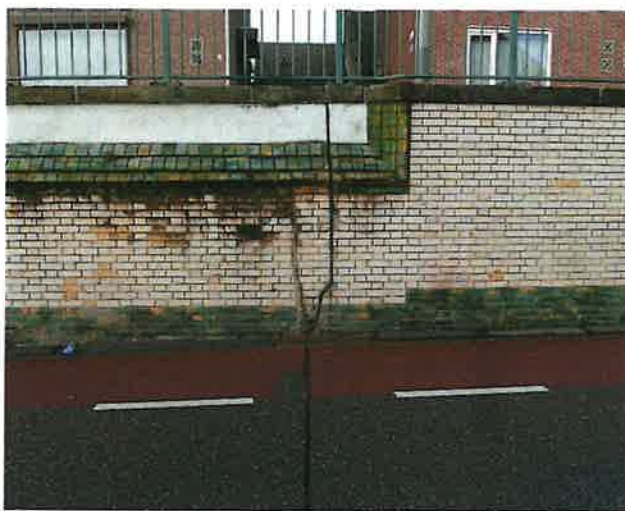
Foto 8: aanzicht openstaande dilatatievoeg

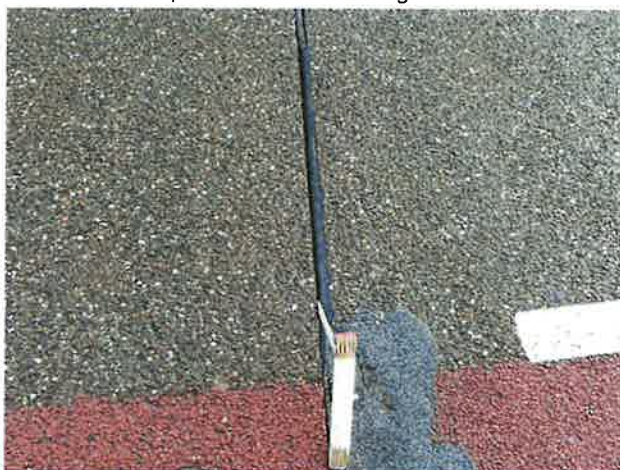
Foto 9: aanzicht openstaande dilatatievoeg

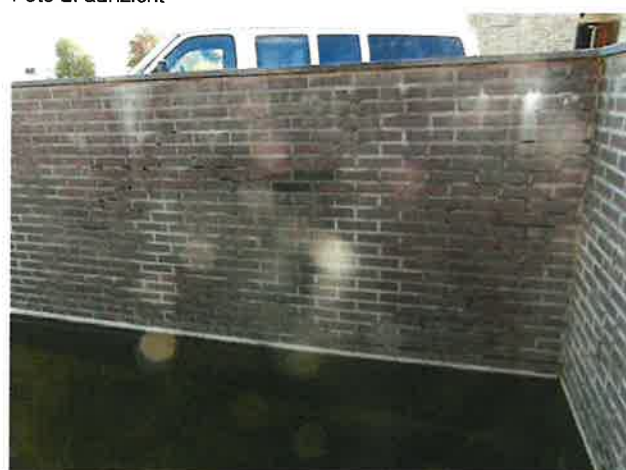
Foto 4: aanzicht vervuiling metselwerk

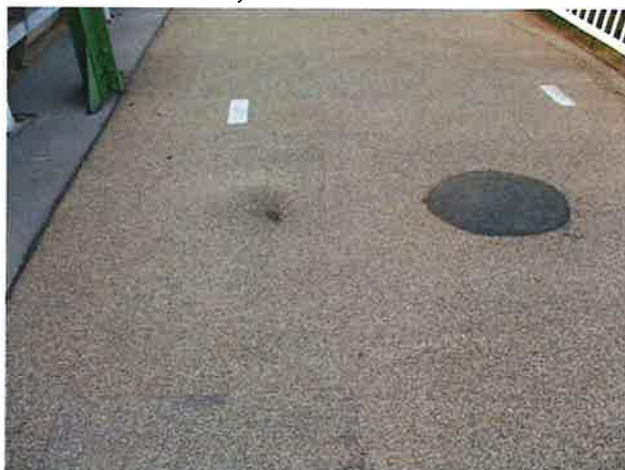
Foto 3: aanzicht blaasvorming gietasfalt

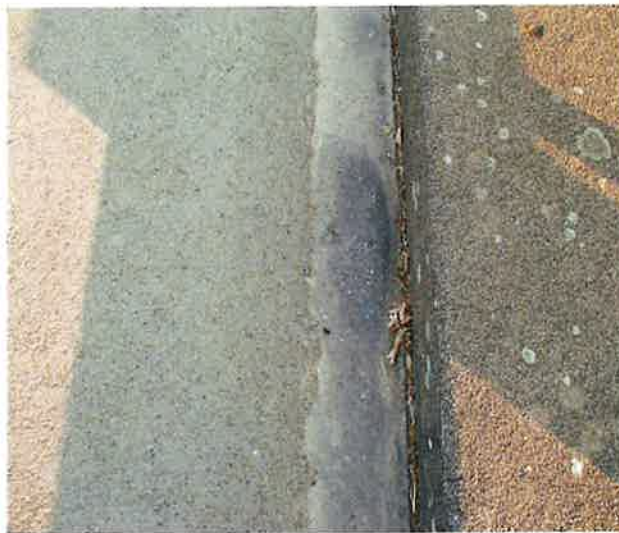
Foto 6: aanzicht gietasfaltgoot met blaasvorming

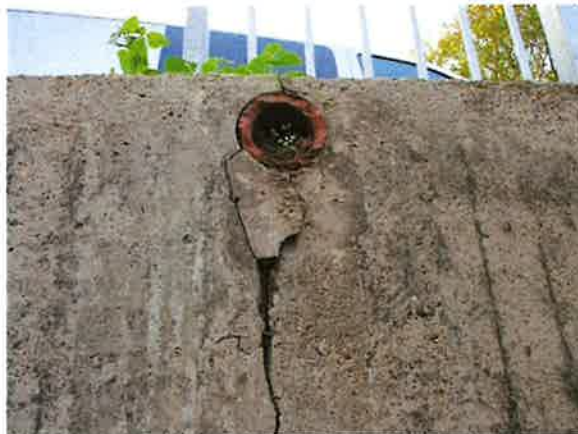
Foto 8. Aanzicht doorgaande scheur (sectie 1)

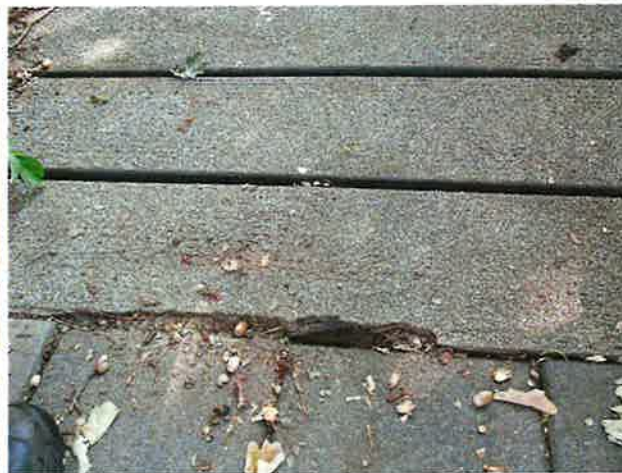
Foto 6: aanzicht defecte plank

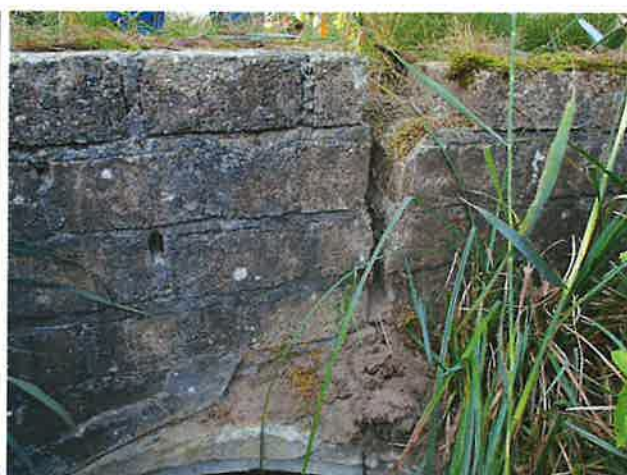
Foto 10: scheur en verzakking frontwand oost

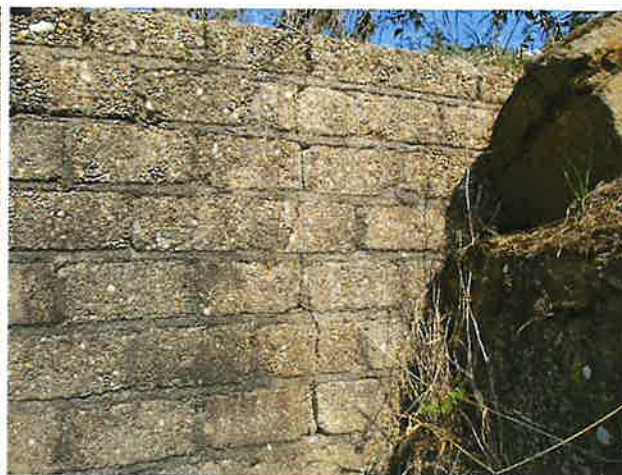
Foto 8: scheur frontwand zuirdzijde

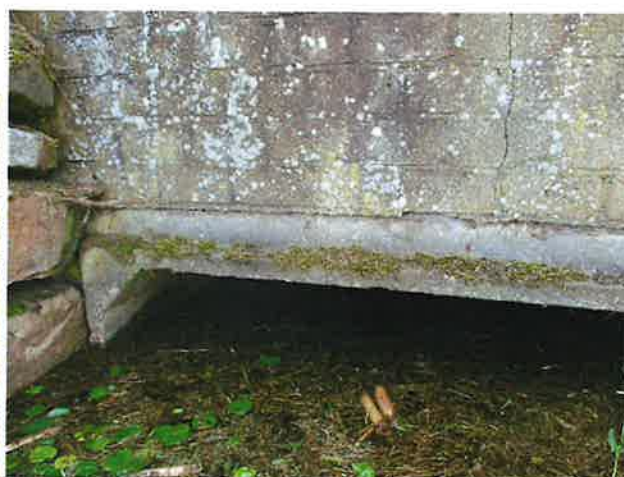
Foto 10: scheur frontwand noordzijde

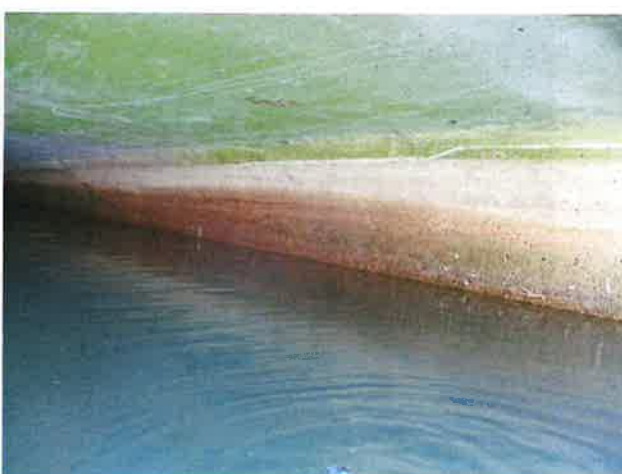
| Waarneming | Analyse | Beschrijving |
|---|---|---|
| | Schade | Zeer lichte erosie van het beton (onderste 50cm) |

Foto 14: aanzicht erosie binnenzijde koker

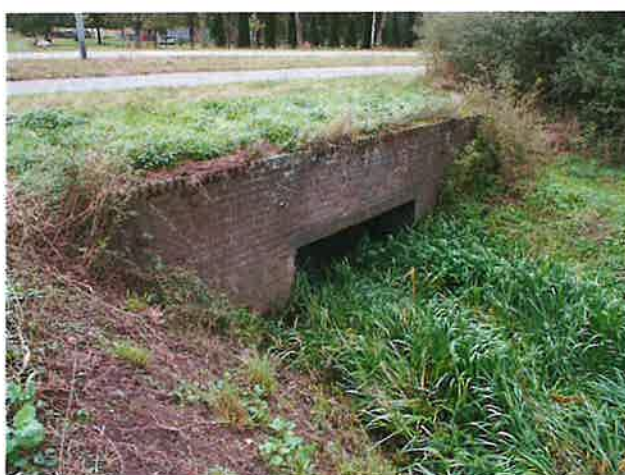
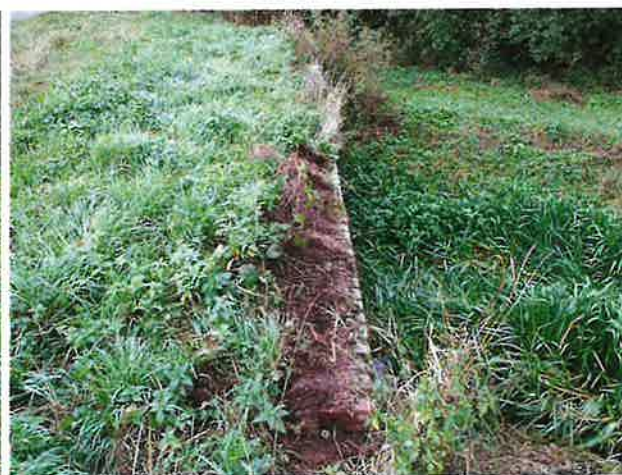
Foto 9: vervuiling/grondophoping frontwand zuid

Foto 10: vervuiling/grondophoping frontwand zuid

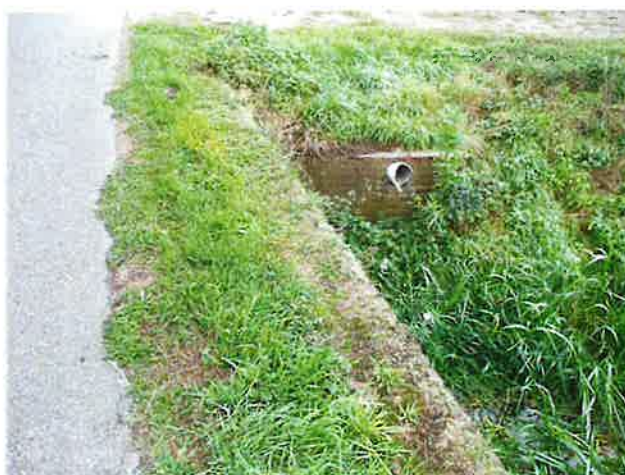
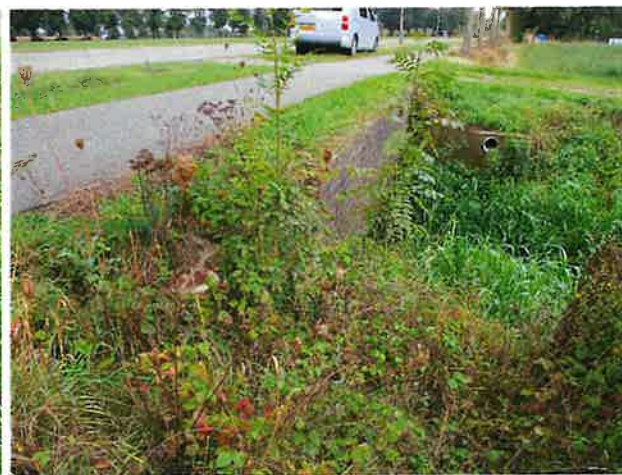
Foto 11: vervuiling/grondophoping frontwand noord

Foto 12: vervuiling/grondophoping frontwand noord

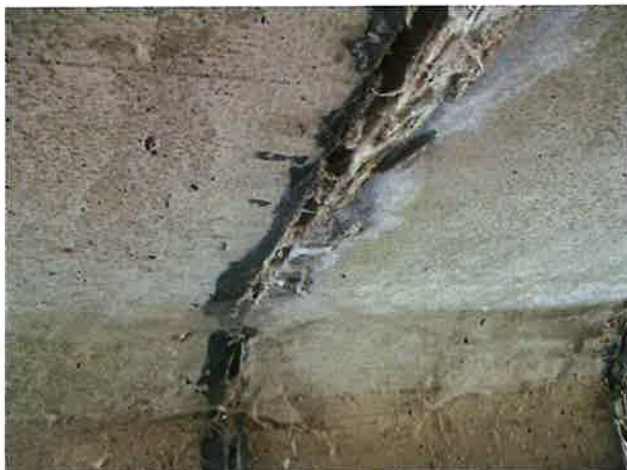
| Waarneming | Analyse | Beschrijving |
|---|---|---|
| | Schade | Openstaand, deels verdwenen voegvulling (50 %) |

Foto 13: aanzicht openstaande voegen

| nr. | Onderdeel | Maatregel | Kostenraming |
|---|---|---|---|
| 2 | Voegen | Verwijderen resten en aanbrengen nieuwe voegvulling | |

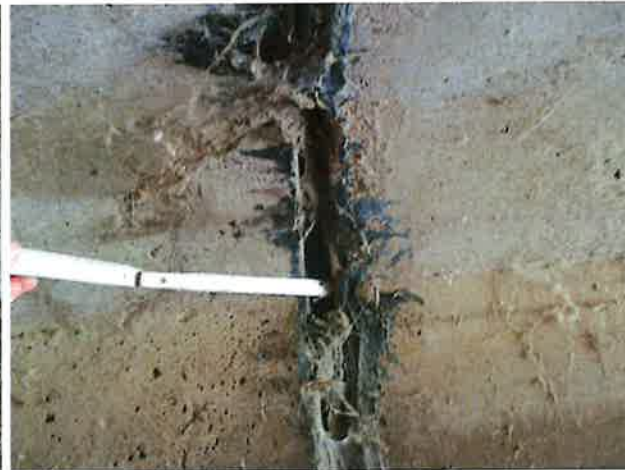
Foto 14: aanzicht openstaande voegen

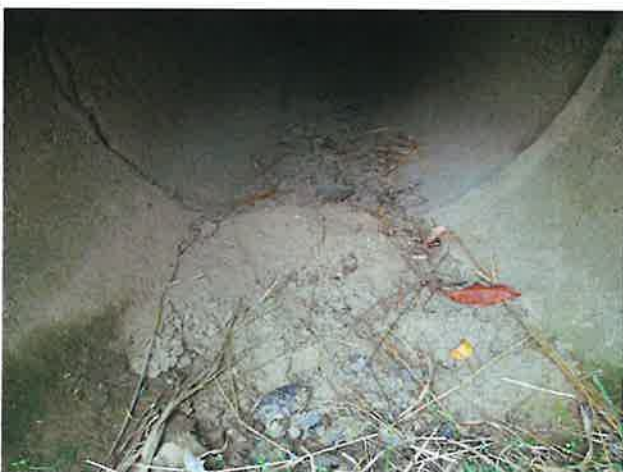
Foto 11: aanzicht zanduitspoeling door kanteling buiselement
