## **GEMEENTE Echt-Susteren**

**Uitvoeringsplan civieltechnische kunstwerken  
(2022-2026)**

### **Rapport B**

| Rapport | 2.21.023 B – versie 1 |

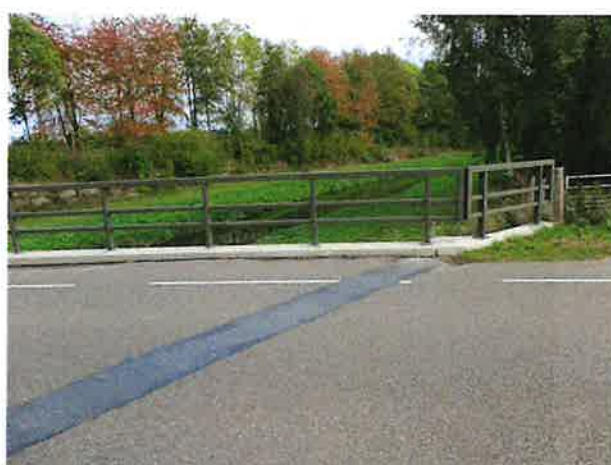
Foto 10: aanzicht zuidelijke voegovergang

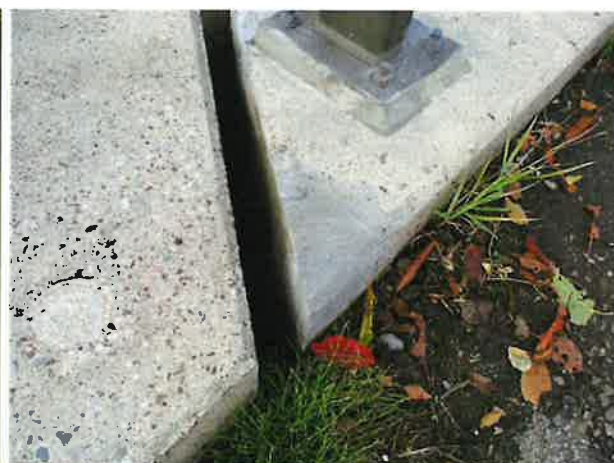
Foto 20: aanzicht betonreparatie schamkant

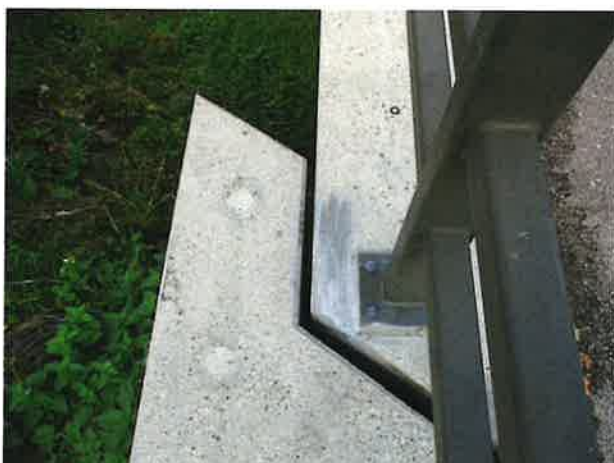
Foto 21: aanzicht openstaande voegovergang schamkant

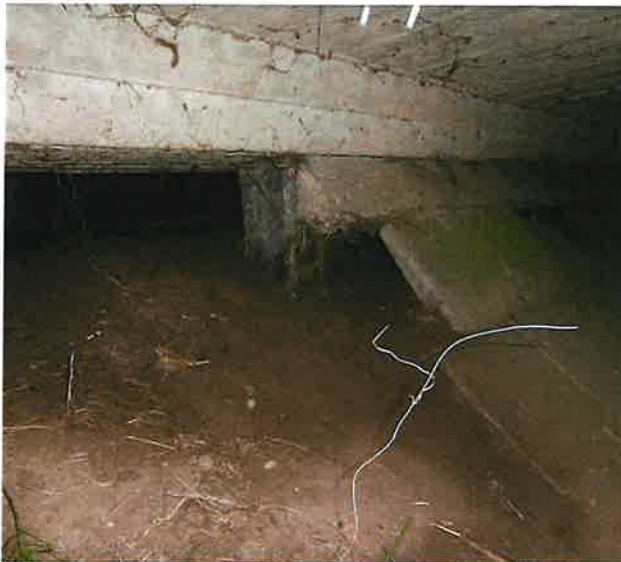
Foto 9: aanzicht talud uitspoeling zuidelijk landhoofd

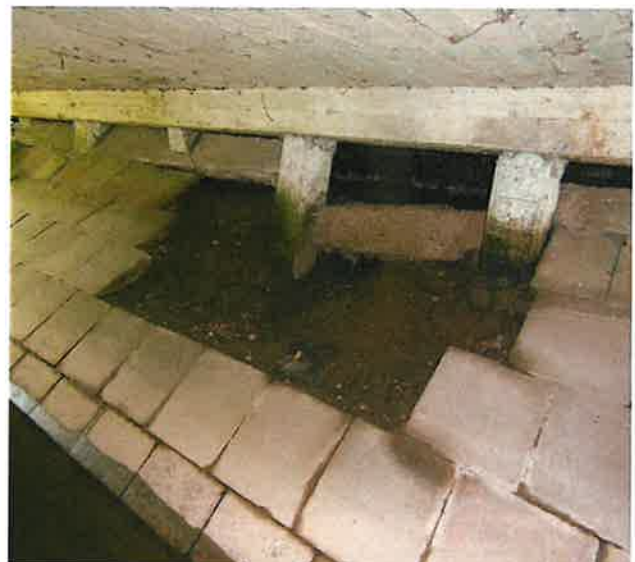
Foto 10: aanzicht talud uitspoeling noordelijk landhoofd

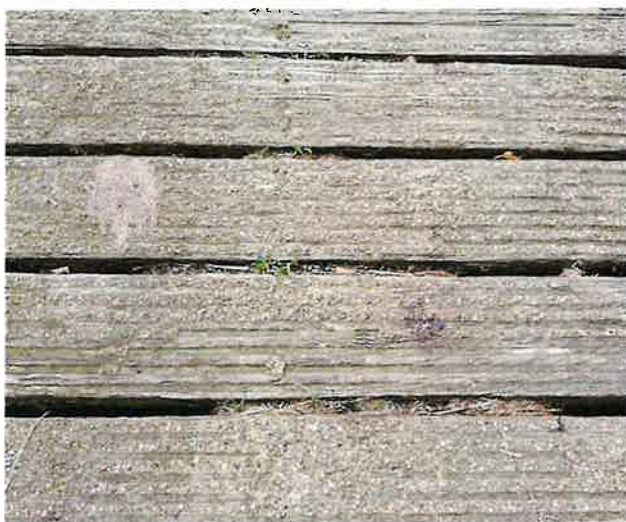
Foto 5: aanzicht vervuiling tussen plankdelen

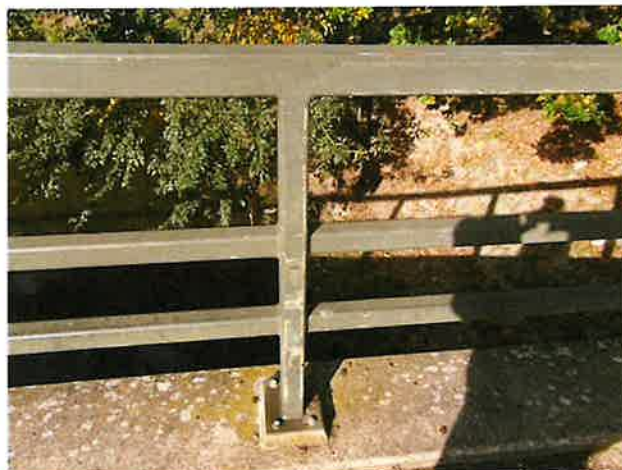
Foto 4: aanzicht beschadiging conservering leuning

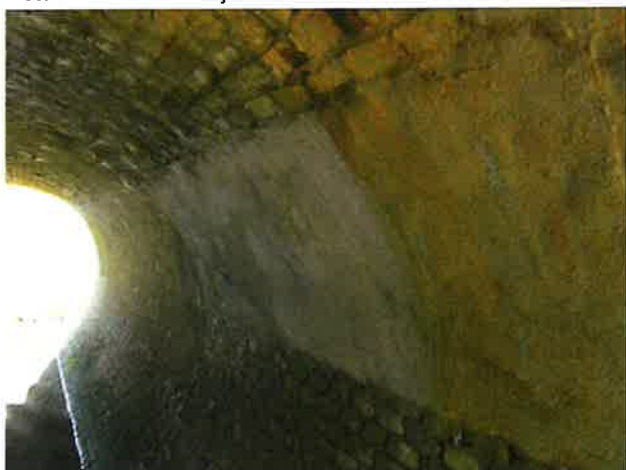
Foto 7: aanzicht herstelling wand

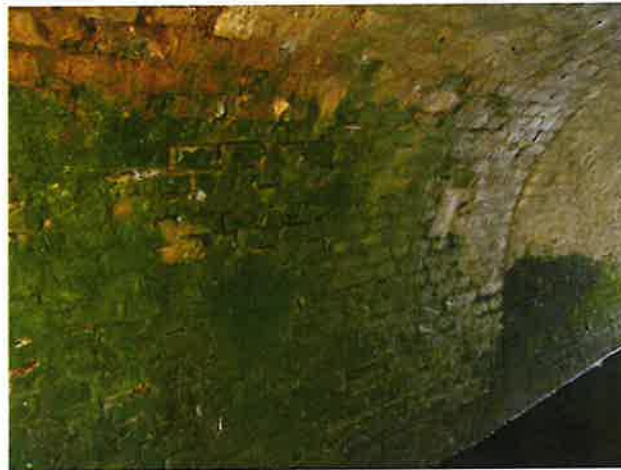
Foto 8: aanzicht mosafzetting metselwerk

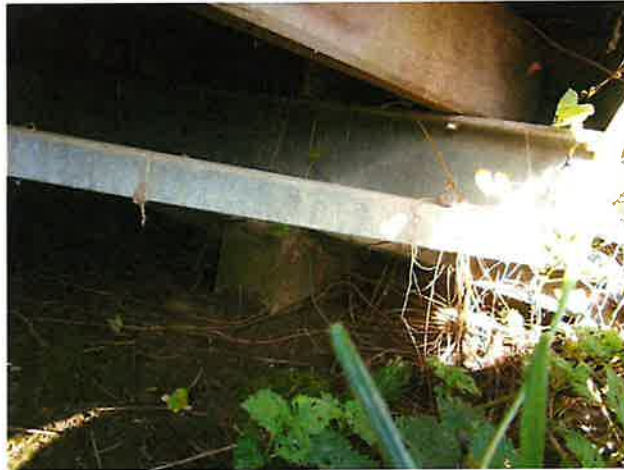
Foto 6: aanzicht vervuiling landhoofd

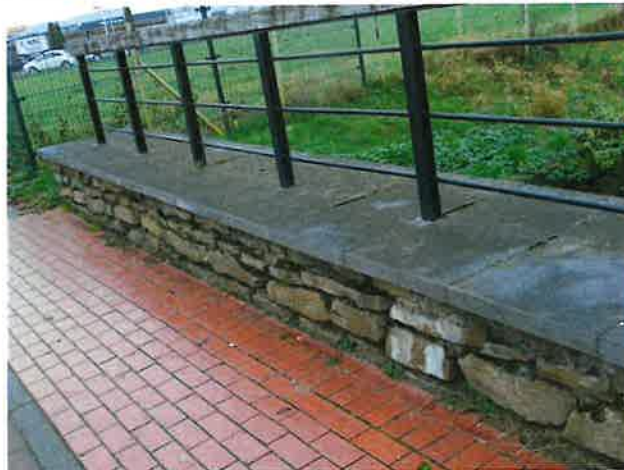
Foto 6: aanzicht mosvorming op voegwerk

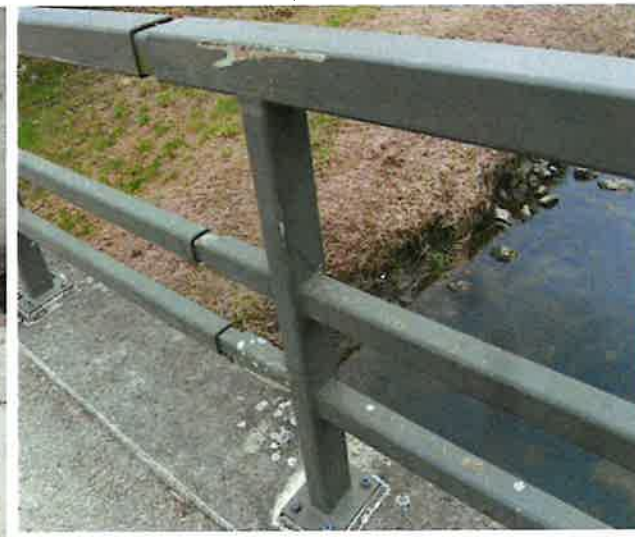
Foto 6: conservering leuning beschadigd

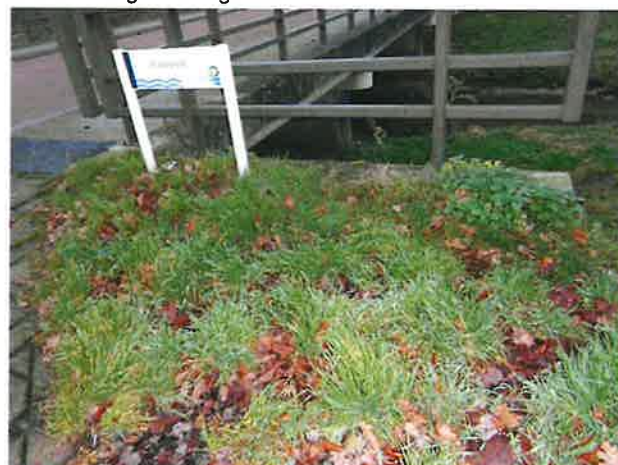
Foto 12: aanzicht begroeiing vleugelwanden

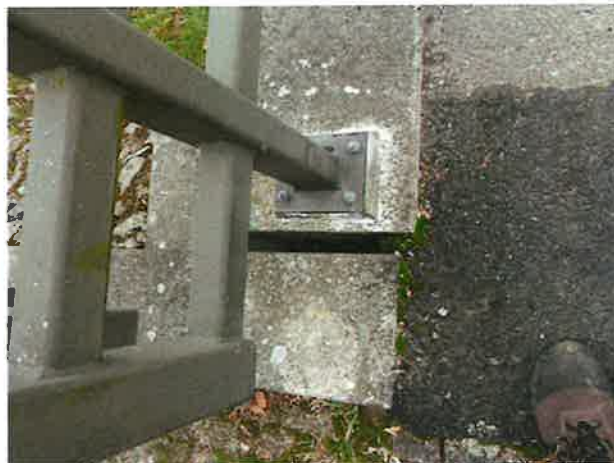
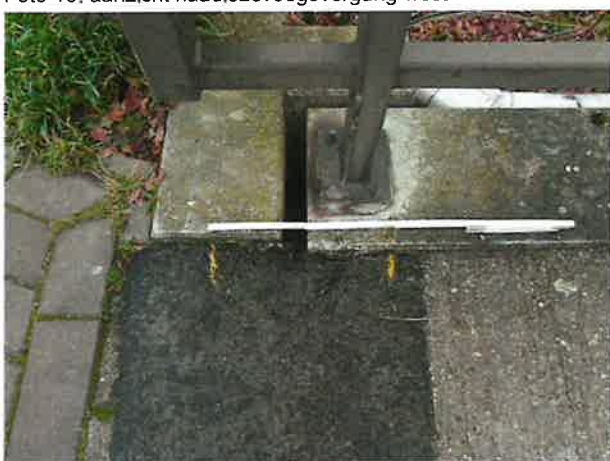
| 1 | Waarneming | Analyse | Beschrijving |
|---|---|---|---|
| | | Schade | Scheuren van bitumineuze voegovergang;<br>Voegen sluiten niet waterdicht aan op<br>schampranden. |

Foto 14: naadloze voegovergang niet waterdicht afgewerkt

Foto 15: naadloze voegovergang niet waterdicht afgewerkt
