# Hemelwaterafvoer Oudegracht -

Veldonderzoek en systeemanalyse

Gemeente Utrecht

Document Veldonderzoek en systeemanalyse  
Status Definitief  
Datum 21 september 2021  
Referentie 125319/21-014.195

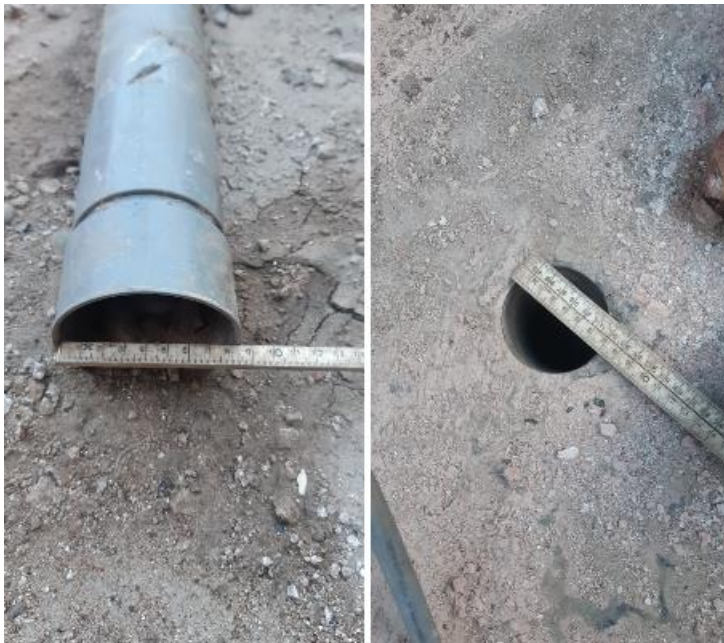
Afbeelding 3.14 Afvoerbuizen in de ondergrond

- dakafvoeren worden doorgaans getoetst volgens NEN 3215 op een bui van 108 mm/u, maar deze toetsing heeft hier geen waarde. Zeker is dat de capaciteit van de dakafvoeren veel groter is dan de capaciteit vanuit de spuwers. De gemeente Utrecht heeft aangegeven dat dit de reden is dat er voornamelijk bovengronds wordt geloosd;
- op kolken wordt normaliter  $\pm 100 \text{ m}^2$  verharding aangesloten. Op deze locatie kan worden gesteld dat er  $\pm 400 \text{ m}^2$  op 1 kolk is aangesloten. De innamecapaciteit van de kolken is desondanks niet beperkend, omdat een aanzienlijk deel van het water direct de ondergrond inziigt;
- vanuit de ondergrond wordt het water afgevoerd via de  $\varnothing 80 \text{ mm}$  afvoerbuizen, waar aan de voorkant een  $\varnothing 70 \text{ mm}$  buis op is aangesloten. In afbeelding 3.4 en 3.14 zijn deze buisjes weergegeven.

De capaciteit van een hemelwatersysteem wordt doorgaans getoetst bij bui 8 van de Kennisbank Riolering van de Stichting Rioned. Deze bui is een theoretische modelbui die eens per 2 jaar voorkomt en heeft een gemiddelde intensiteit van 19,6 mm/u. Bij een aangesloten verhard oppervlak van  $400 \text{ m}^2$  en een gemiddelde afvloeiingscoëfficiënt van  $C = 0,8$  geeft dit een debiet van 1,7 l/s. De  $\varnothing 80 \text{ mm}$  buis heeft een capaciteit van  $> 2 \text{ l/s}$  en heeft daarmee in theorie voldoende capaciteit voor de maatgevende bui. De kleine buismaat vormt echter wel een verstoppingsrisico in deze situatie.

De directe aansluiting van de kolk(en) op de grindkoffer is een ongewenste situatie. Via de kolken komen straatvuil en bladeren in het systeem en dit vormt een groot risico op verstopping. Als het huidige werkingsprincipe van het hemelwatersysteem in de toekomst gehanteerd blijft, dienen (op zijn minst) de kolken elk voorzien te worden van een fijnmazige vuilvang die regelmatig wordt gereinigd. Op deze manier wordt voorkomen dat vuil en bladeren zich ophopen in de grindkoffer en de afvoerende werking van de kolken hinderen. Wanneer dit wel gebeurt zou water langer op straat kunnen blijven staan. Dit geeft meer kans op inzijging hetgeen leidt tot meer vochtproblemen bij een niet volledig functionerende waterdichte laag.
