# **ONDERZOEKSRAPPORT TEN BEHOEVE VAN PUTRENOVATIE NB00026**

**- Vooronderzoek 24 rioolinspectieputten -  
- Oranjelaan Harderwijk, van het spoor tot de Weisteeg -**

Arnhem, 25 april 2019

**Opdrachtgever:** Gemeente Harderwijk  
Graaf Ottolaan 11  
3843 AK Harderwijk

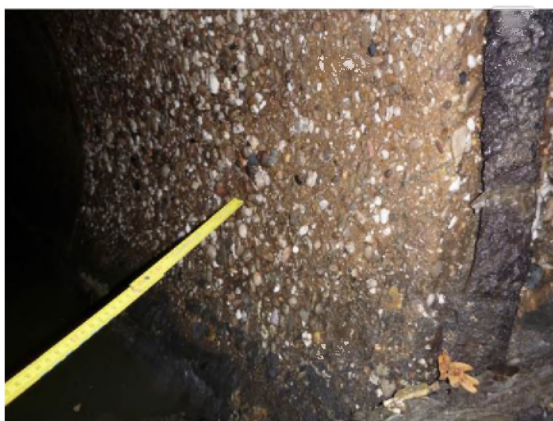
**F:** Matig gecorrodeerd hoofdriool

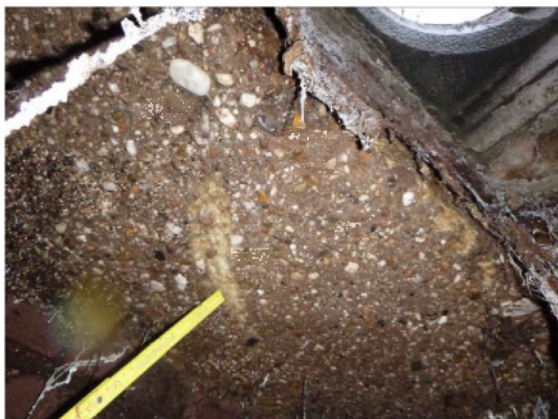
**E:** Detail ster gecorrodeerde dekplaat

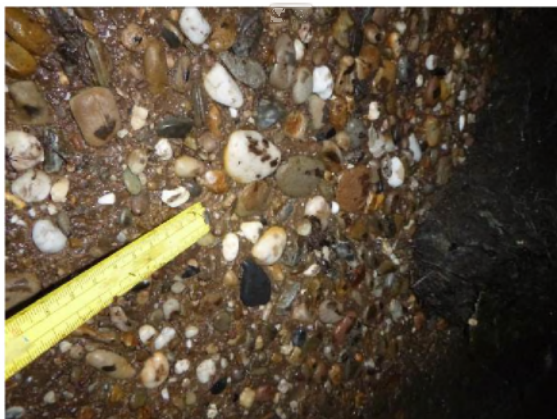
**E:** Detail van het sterk gecorrodeerde hoofdriool

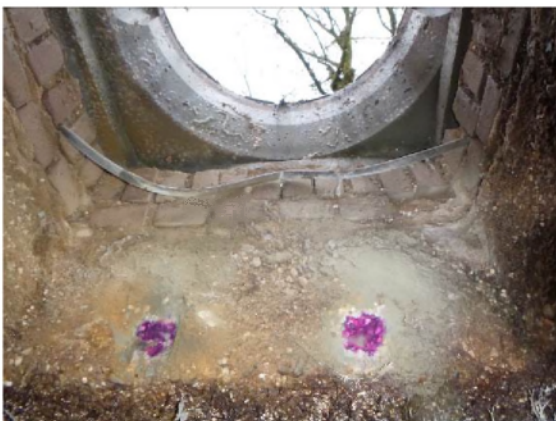
**E:** Kabel door de schacht van de put. Proeflocaties carbonatatie-test op de dekplaat

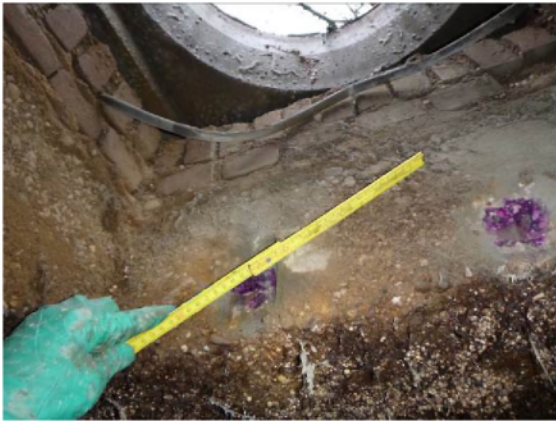
**A:** Carbonatatietest op de betonnen dekplaat

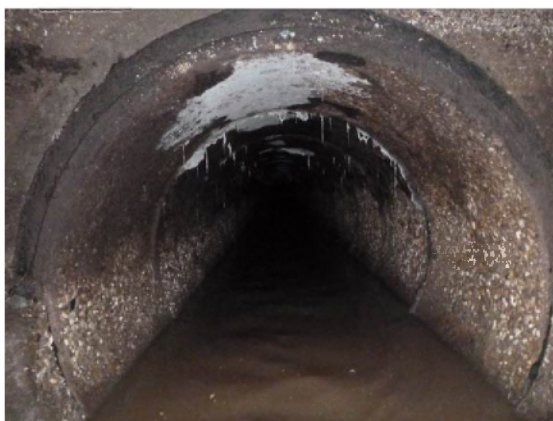
**D:** Blik in het aanvoerend hoofdriool op putwand 3

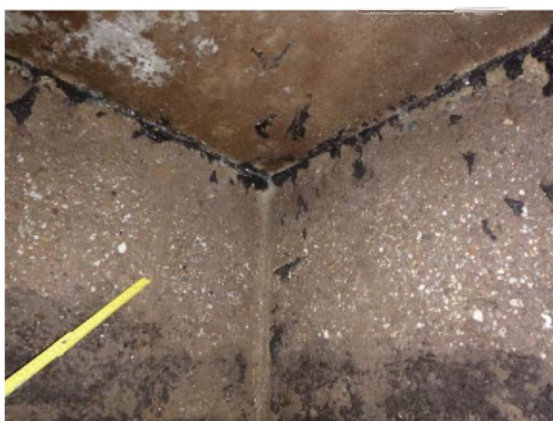
**F:** Blik op de licht aangetaste betonnen putwanden en dekplaat

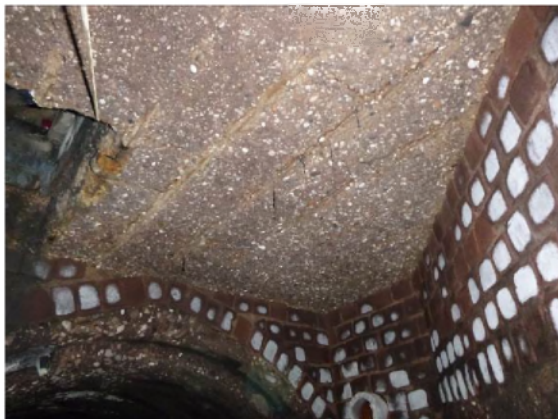
**C:** De betonnen dekplaat bij de putopening vertoont zichtbaar gecorrodeerde wapening

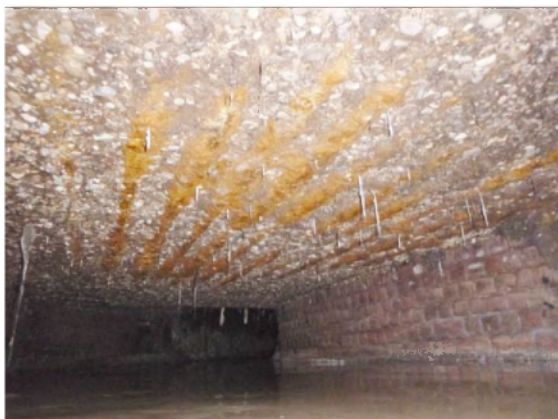
**E:** De betonnen dekplaat ter plaatse van de overkluizing vertoont gecorrodeerde wapening.

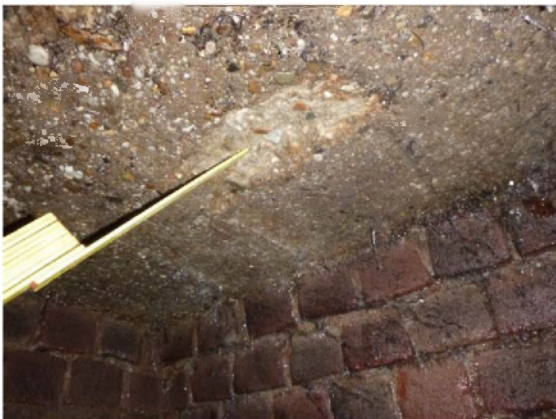
**C:** Gecorrodeerde onderzijde van de dekplaat

Echter, in combinatie met de gemeten geringe dekking (zie hoofdstuk 8.9.2. op pagina 29) is het aan te bevelen de betonnen dekplaat op korte termijn te beschermen tegen corrosie van de wapening.

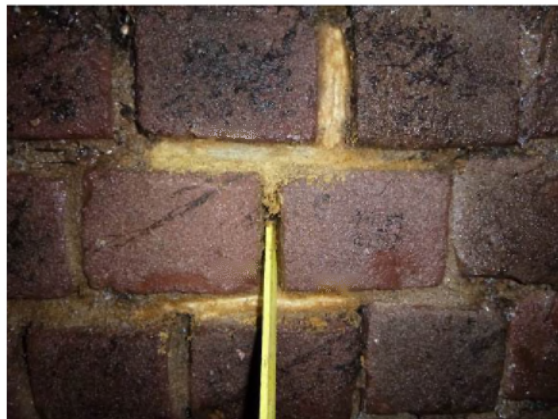
**D:** Voegen van het metselwerk zacht en gecorrodeerd

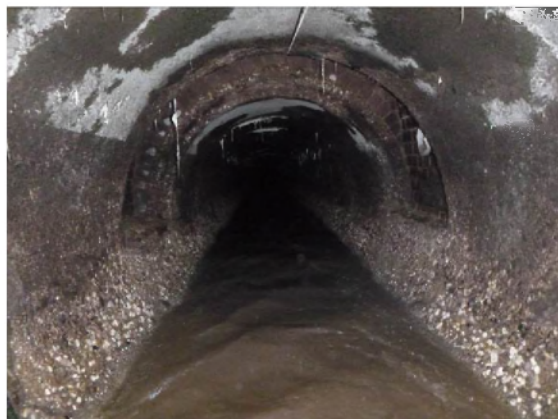
**F:** Restanten van een zwarte coating zichtbaar in het hoofdriool

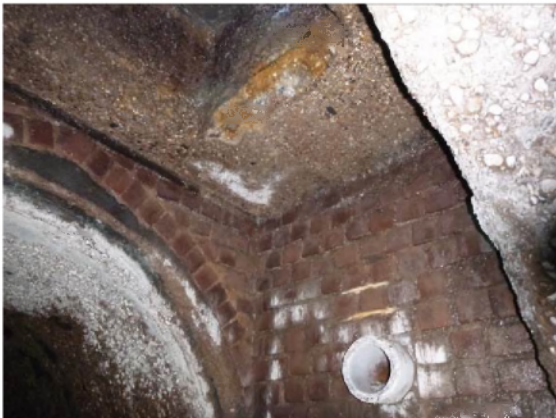
**C:** Inkomend riool op putwand 2, gecorrodeerde wapening in de dekplaat

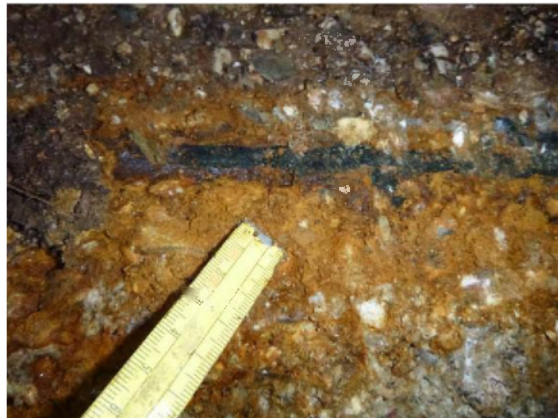
**D:** Detail van de gecorrodeerde wapening in de dekplaat

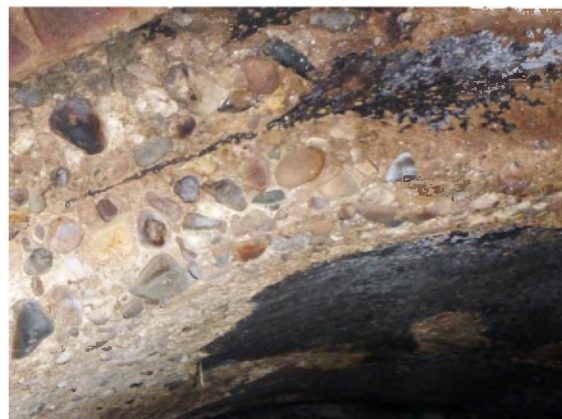
Bij het onderzoek in de rioolstrengen is gebleken dat in het verleden een zwarte coating in de rioolbuizen is aangebracht. Resten van deze coating waren aangetroffen, gezien vanuit vrijwel elke rioolput. Een goed beeld hiervan is bijvoorbeeld zichtbaar op afbeelding 14F op pagina 54 en 18E op pagina 58. Op de plaatsen waar nog resten van deze oude coating op de betonbuis aanwezig waren, was de aantasting van het beton minder sterk.

**F:** *Detail van de restanten van zwarte coating in het hoofdriool*

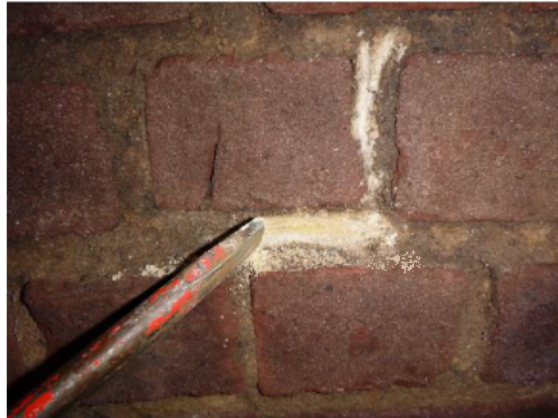
**B:** De voegen van het metselwerk waren zacht en gecorrodeerd

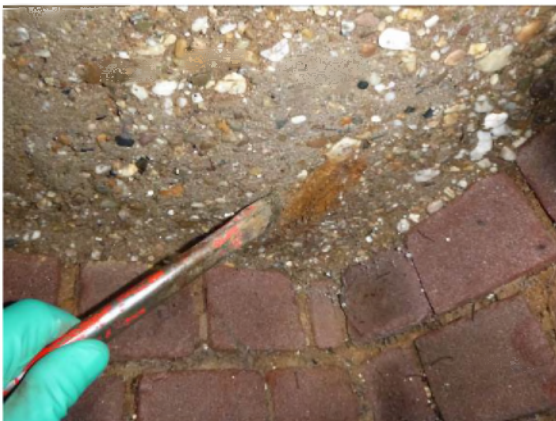
**C:** Gecorrodeerde wapening in de dekplaat zichtbaar

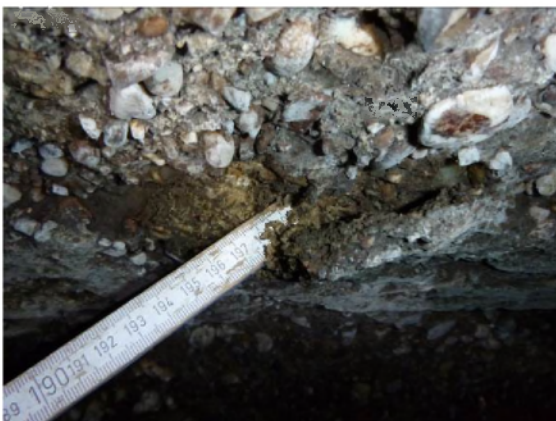
**E:** Gecorrodeerde delen beton in het hoofdriool gemakkelijk weg te steken met duimstok

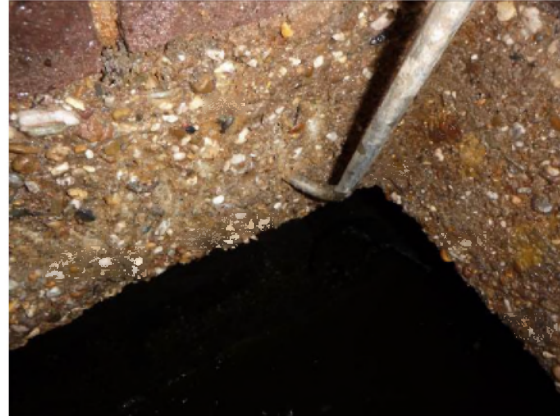
**B:** *Het beton van de dekplaat is zacht en gecorrodeerd*

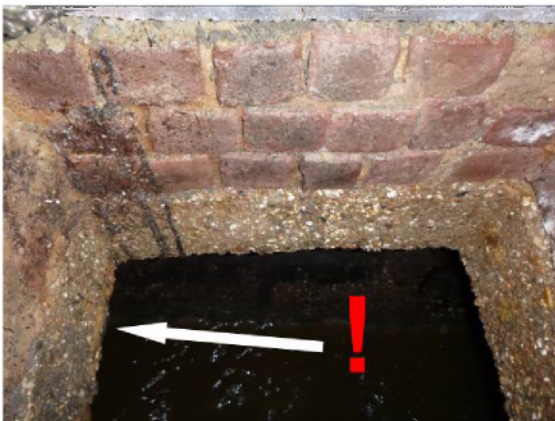
**C:** *Vrij liggende gecorrodeerde wapening zichtbaar in de dekplaat*

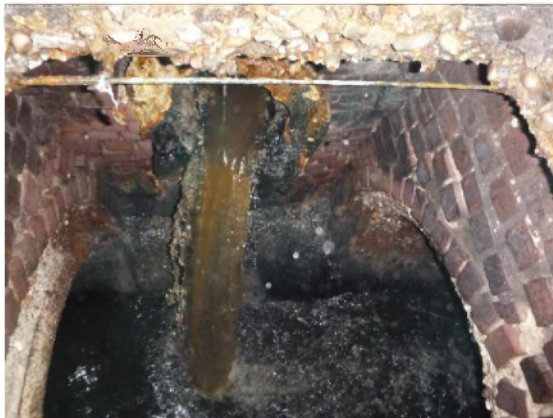
**B:** Blick van bovenaf in de put met zichtbaar de inkomende persleiding op putwand 4 en de vrij liggende wapening in de dekplaat

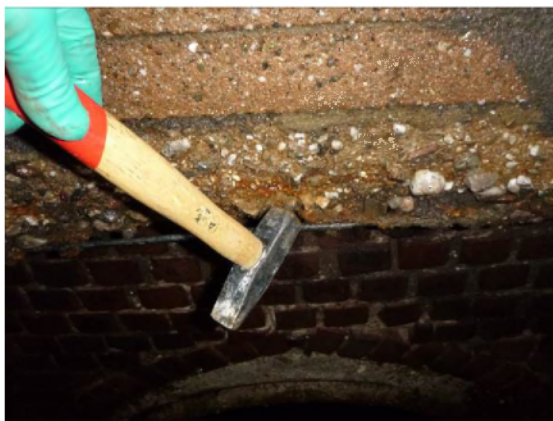
**D:** Het beton is gemakkelijk weg te kloppen

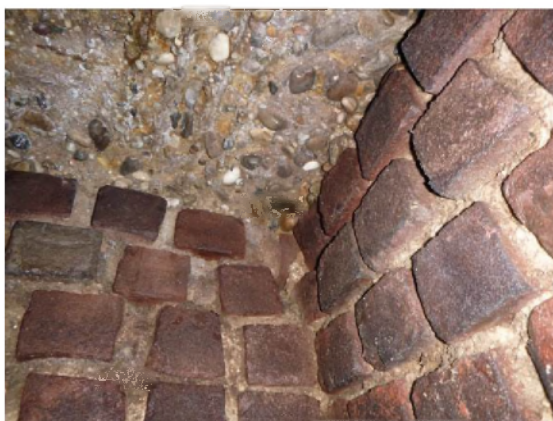
**F:** Voegen voor een groot deel weg gecorrodeerd

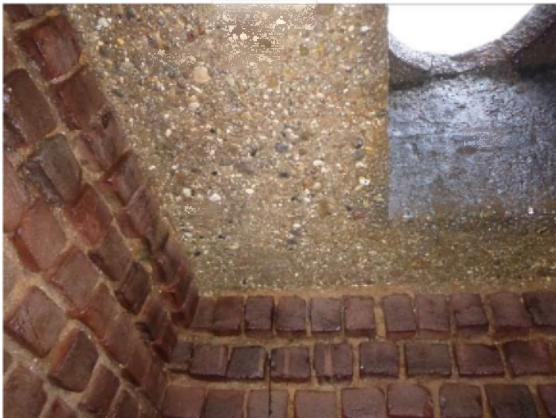
**C:** De dekplaat van de put is licht gecorrodeerd en lijkt vernieuwd te zijn

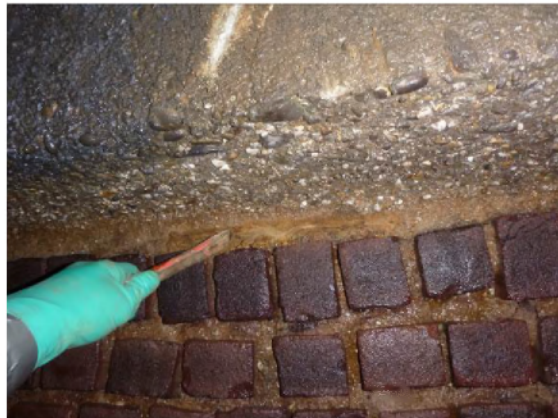
**D:** De mortel tussen dekplaat en metselwerk is niet sulfaatbestendig. Het is gecorrodeerd en zacht

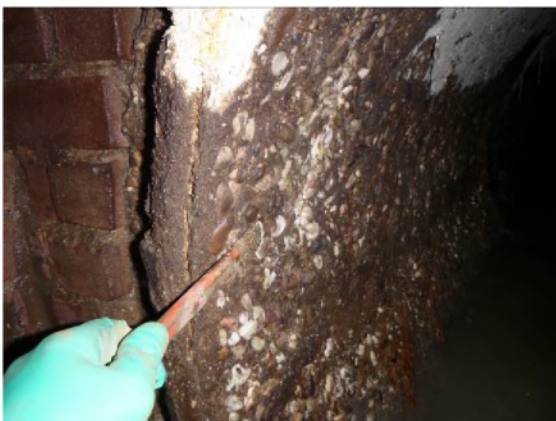
**E:** Het betonnen hoofdriool is gecorrodeerd en zacht

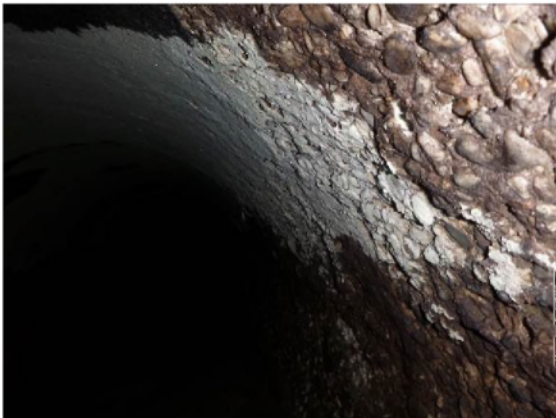
**C:** Sterk aangetast beton in het hoofdriool, brokken vallen er uit

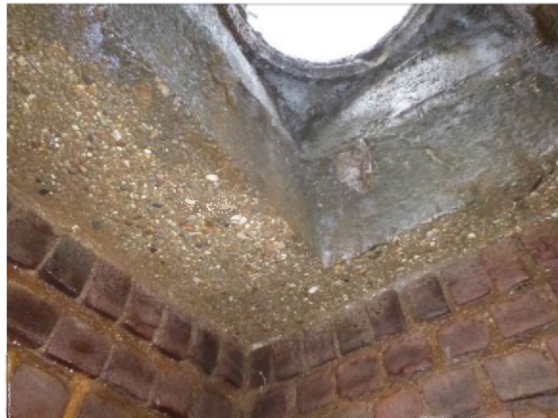
**D:** De betonnen dekplaat is matig aangetast en lijkt ooit vernieuwd te zijn

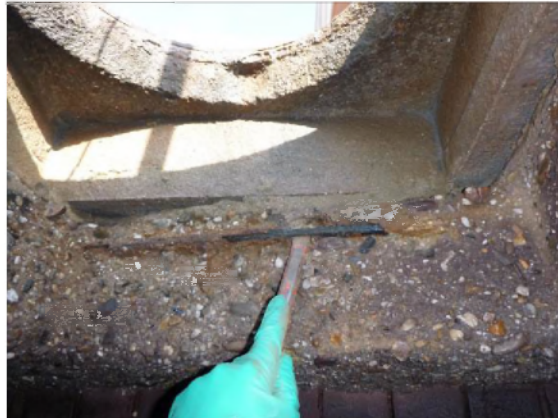
**B:** Sterk gecorrodeerde dekplaat met uitvallende toeslagstoffen en vrij liggende gecorrodeerde wapening

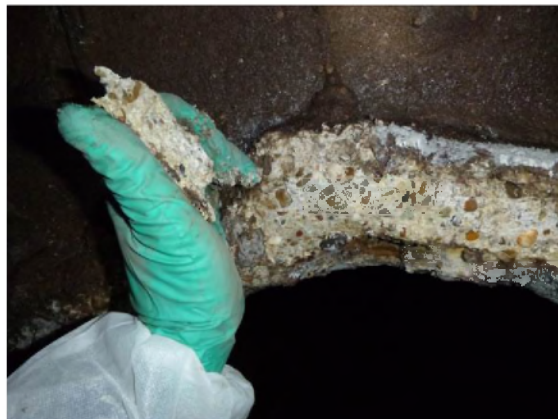
**D:** Zeer sterk gecorrodeerd beton in het hoofdpijool. Brokken beton zijn handmatig weg te nemen

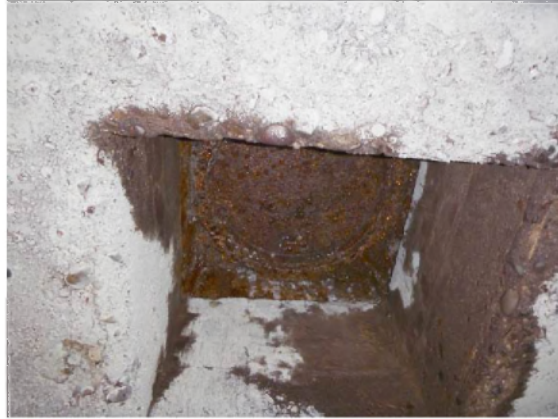
**B:** De betonnen dekplaat van de put en zicht op de verdekt liggende putdeksel

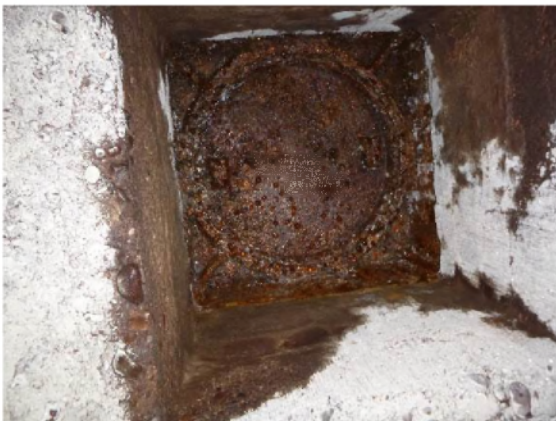
**C:** Deze putdeksel ligt onder het maaiveld, ongeveer 4 meter stroomopwaarts vanaf put 508G003

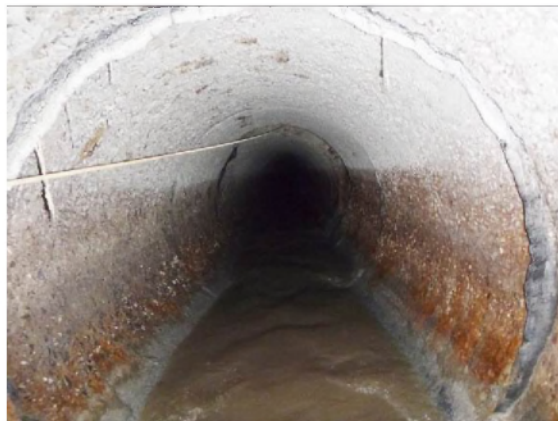
**D:** Overzicht van het hoofdriool, gezien vanuit de put, richting put 509G003

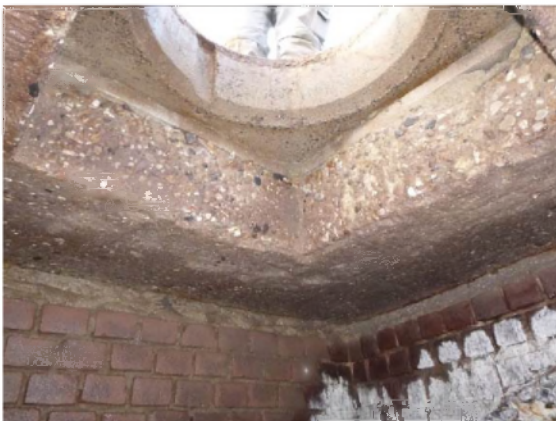
**C:** Blik vanuit de put op de betonnen dekplaat en putopening. Dekplaat en putafdekking lijken ooit vernieuwd te zijn

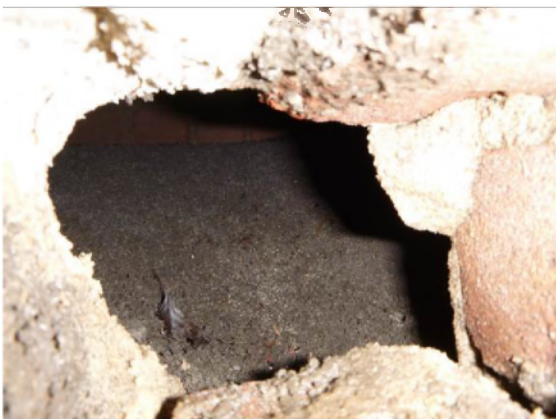
In put 22 - 508I004 was sprake van beschadiging van putwand 2, doordat hier stenen los zaten in het metselwerk. Bij één steen was het mogelijk deze uit de wand te trekken (zie afb. 24D op pagina 47).

**E:** Grond en holle ruimte zichtbaar door het gat van de verwijderde steen. 50 cm verder is nog een gemetselde muur zichtbaar

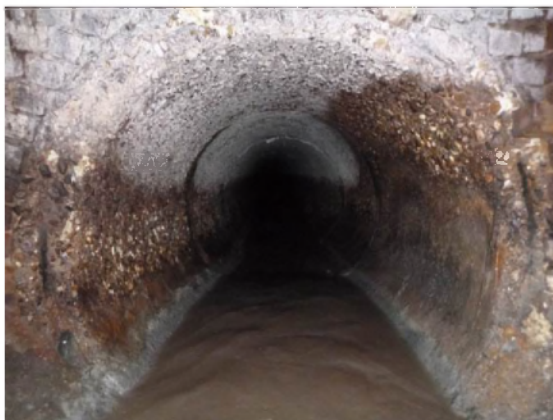
**H:** Blik vanuit de put in het sterk gecorrodeerde hoofdriool

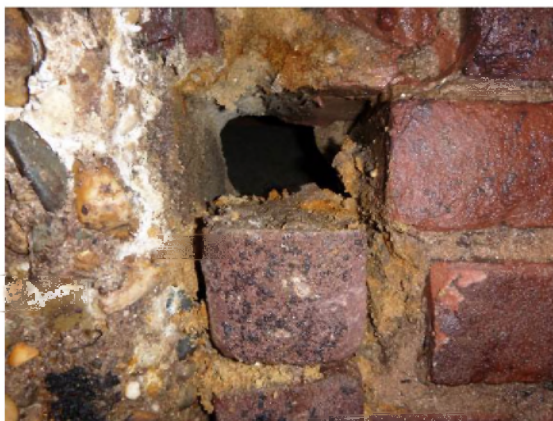
**J:** Los zittende stenen in het metselwerk op putwand 2

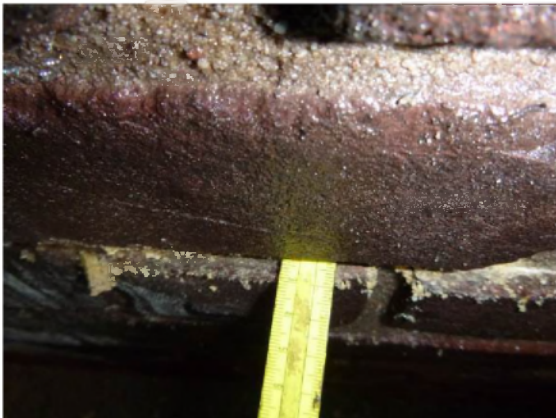
**C:** Sterk gecorrodeerde voegen, tot een diepte van 2,5 cm.

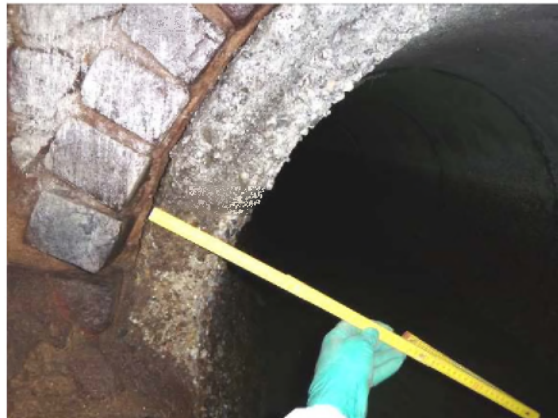
**D:** De plaats in het hoofdriool waar het beton het sterkst gecorrodeerd is (9-10 uur)

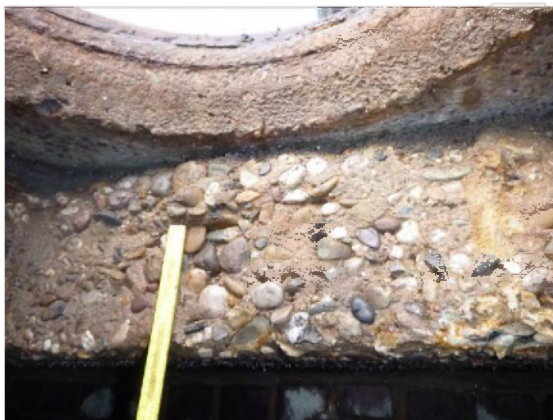
**H:** De vermoedelijk vernieuwde en sterk gecorrodeerde dekplaat

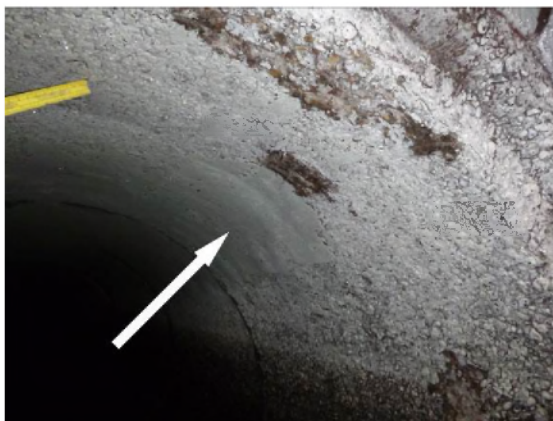
**J:** Overzicht van de sterk gecorrodeerde en wit uitgeslagen buiswand van het hoofdriool met delen van een oude coating zichtbaar (zie witte pijl)

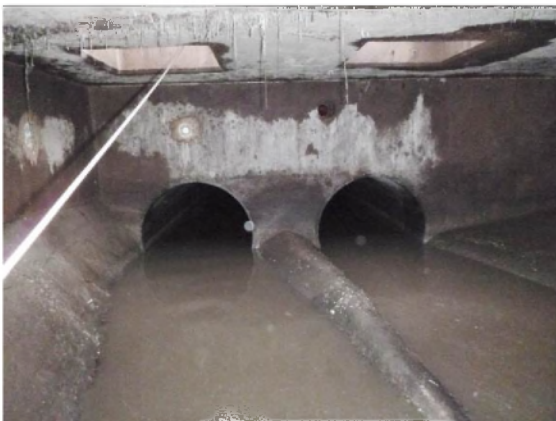
**C:** Overzicht van de put met het inkomend hoofdriool, verdeeld over twee buizen

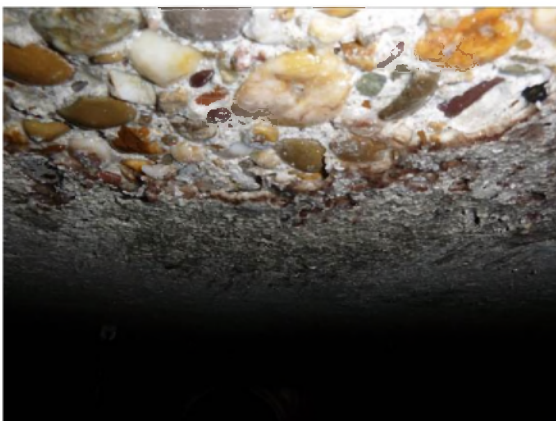
**E:** Detail van betoncorrosie op de dekplaat

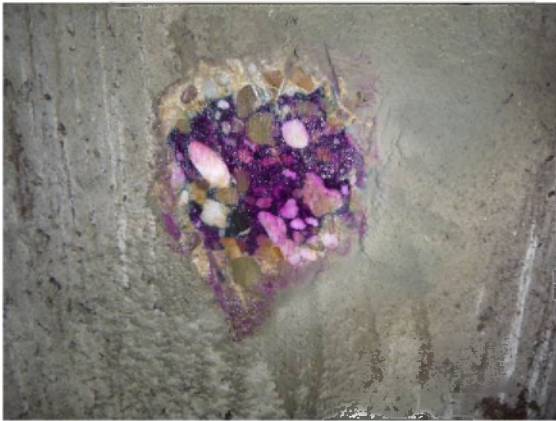
**A:** Carbonatatietest op putwand 2
