# Rapportage Schouw

Sint Ursula

Referentienummer  
2230174/20231107/RVD

Datum  
7 november 2023

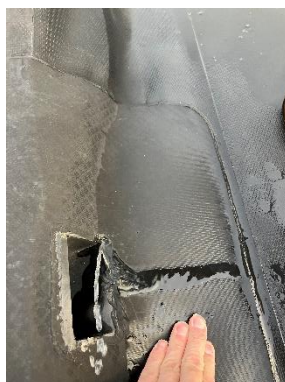
Zie 1<sup>e</sup> foto, waterzakken onder dakbedekking

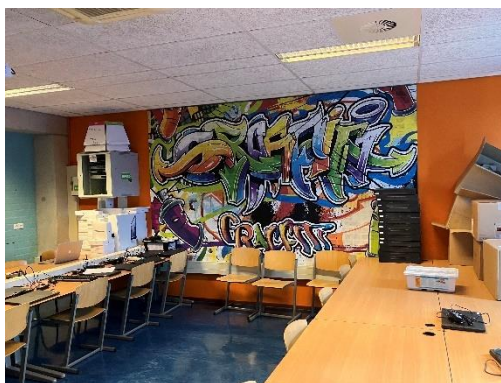
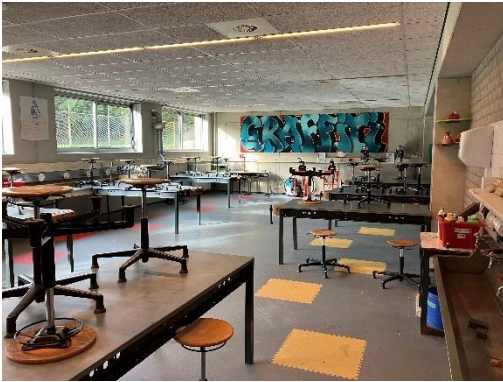
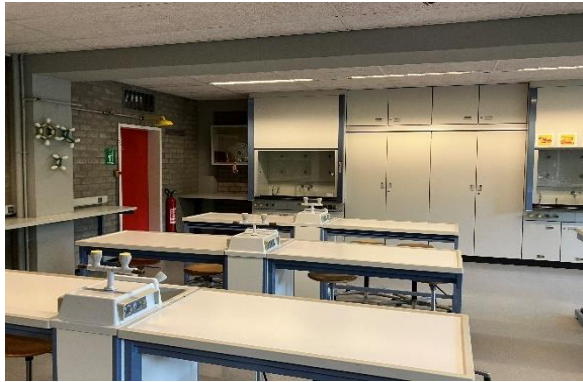
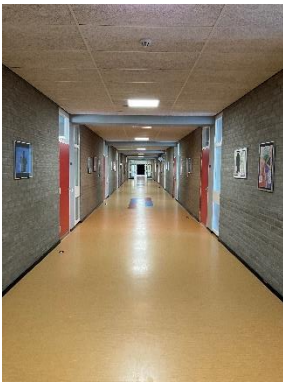
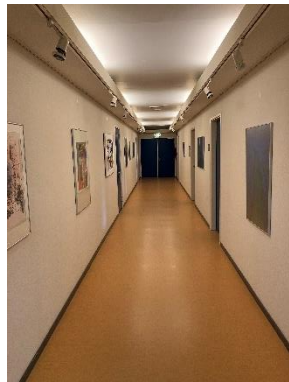
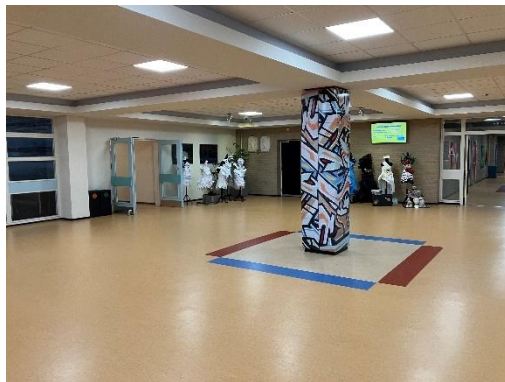
in voormalige kantine komt vloerbedekking omhoog, destructief onderzoek wordt geadviseerd.

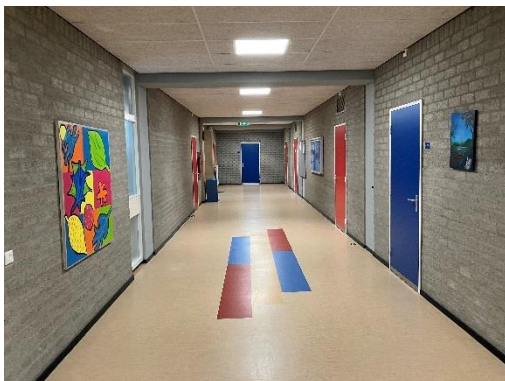
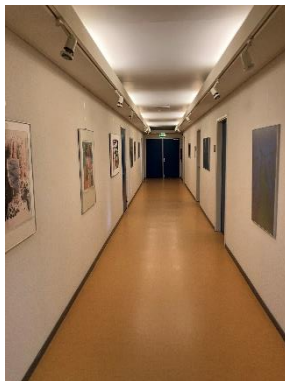
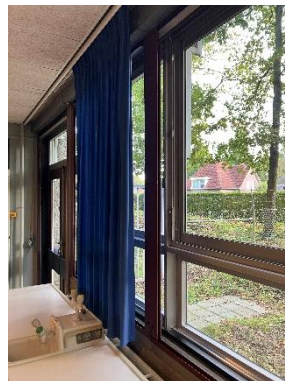
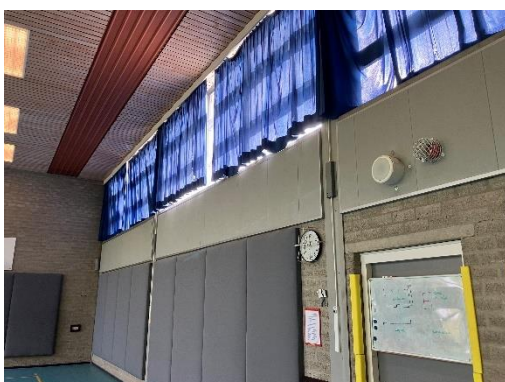
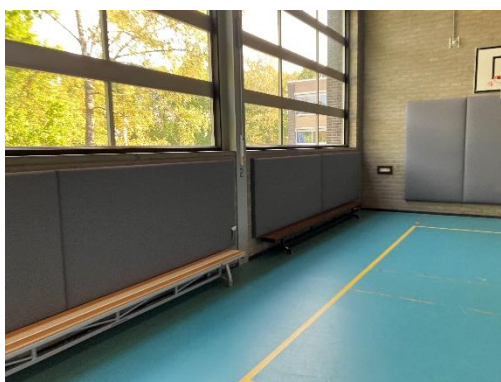
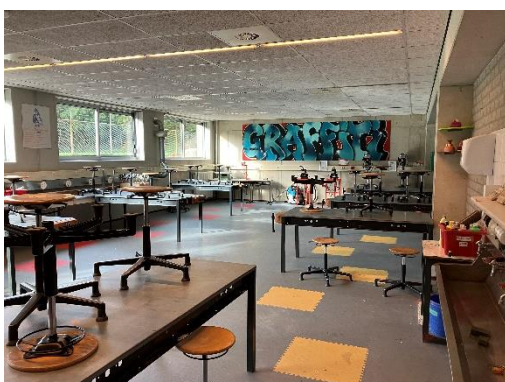
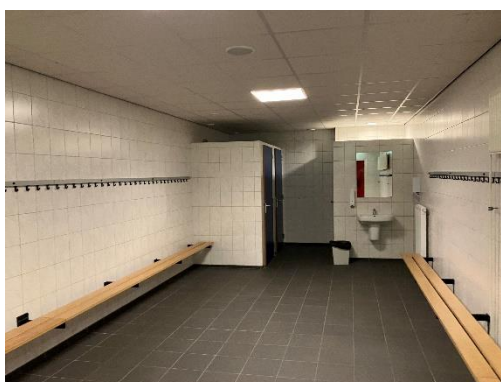
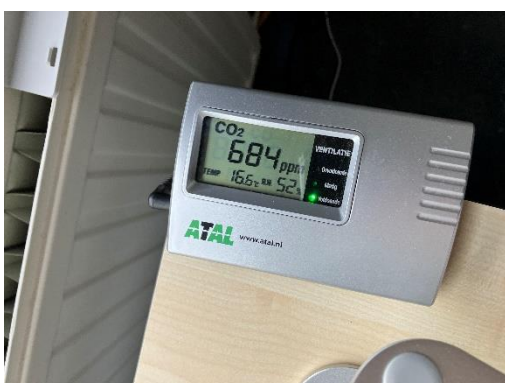
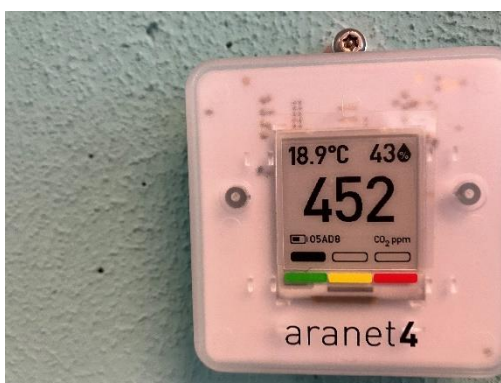
| Onderdeel | Score | Toelichting |
|---|---|---|
| lokalen | 4 | Op de meeste plaatsen geen koelinstallatie aanwezig. Klachten temperatuuroverschrijding verwacht; zonwering dmv buitenzonwering en gordijnen |
| lokalen | 5 | Bij het grootste gedeelte natuurlijke afvoer via roosters in de kozijnen |
| lokalen | 4 | Geluid is niet gemeten. Slechte akoestiek verwacht door toepassing van harde materialen. Er zijn geen aanvullende maatregelen zichtbaar. |

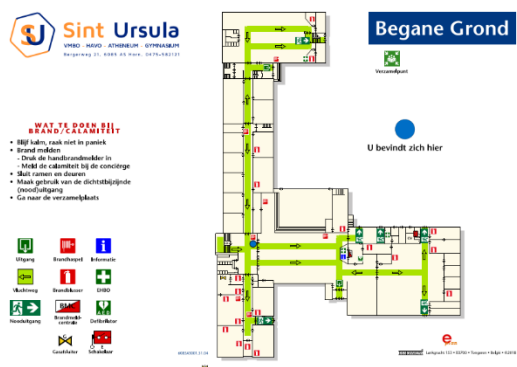
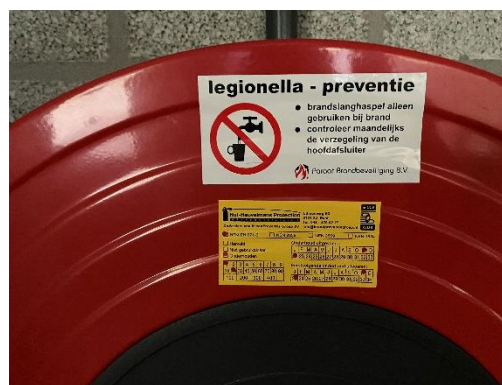
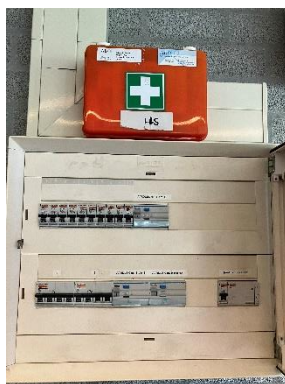
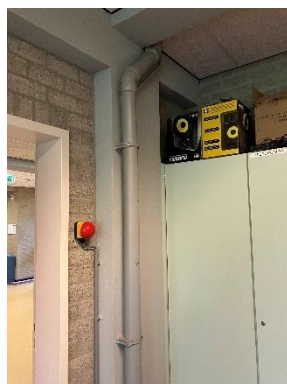
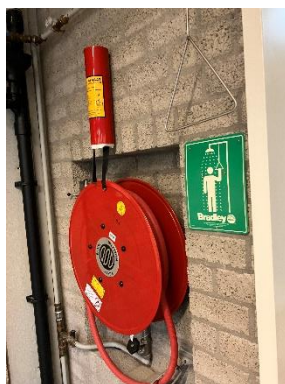
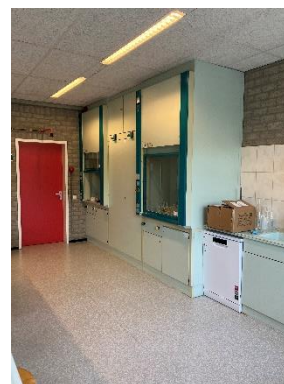
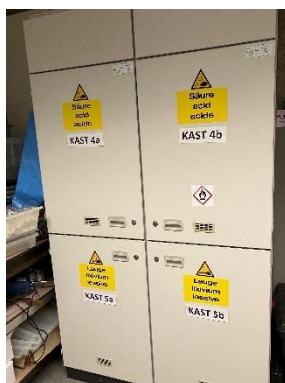
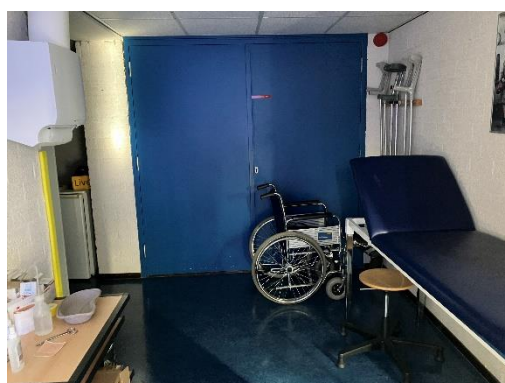
| Onderdeel | Score | Toelichting |
|---|---|---|
| Gymzaal: vaste voorziening | 4 | materieel < 2,50 aan de muur plafond; firedoek met houten latten |
| Aan gebouw / voorzieningen | 4 | Vandalisme aan het gebouw komt voor. |
| Brand,- en vluchtdeuren | 4 | De deuren vertonen geen gebreken en magneetschakeling werken. Deuren zijn niet voorzien van zwelband<br>Vluchtdeuren kunnen in een handeling worden geopend. |
| Vluchtroutes | 3 | zijn vrij van opstakels<br>Vluchtweg voorzieningen zijn aanwezig maar vluchtroutekaarten zijn niet overal zichtbaar |
