## STICHTING ZWEMBAD DE BERCKEN

Inspectie en onderzoek betonconstructie  
buitenzwembaden

Project nummer    A20.063

Rapport              A20.063 - R01

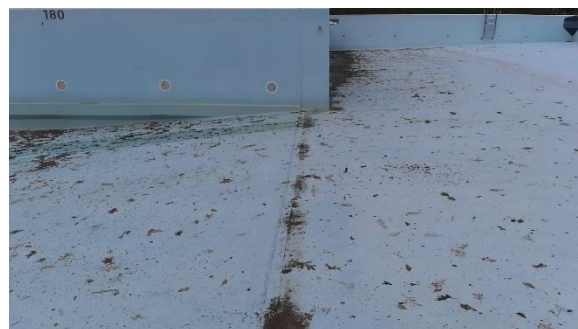
Waarneming 11 [foto 17]. Dilatatatieprofiel in vloer [geen gebreken].

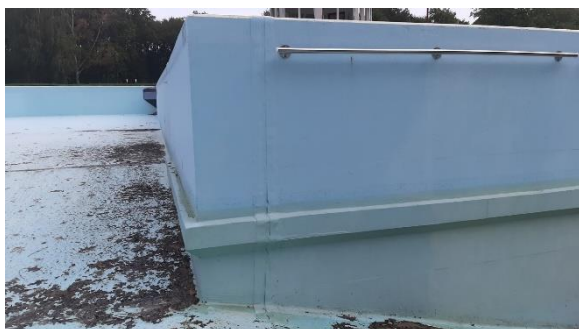
Waarneming 12 [foto 18]. Dilatatatieprofiel in wand [geen gebreken].

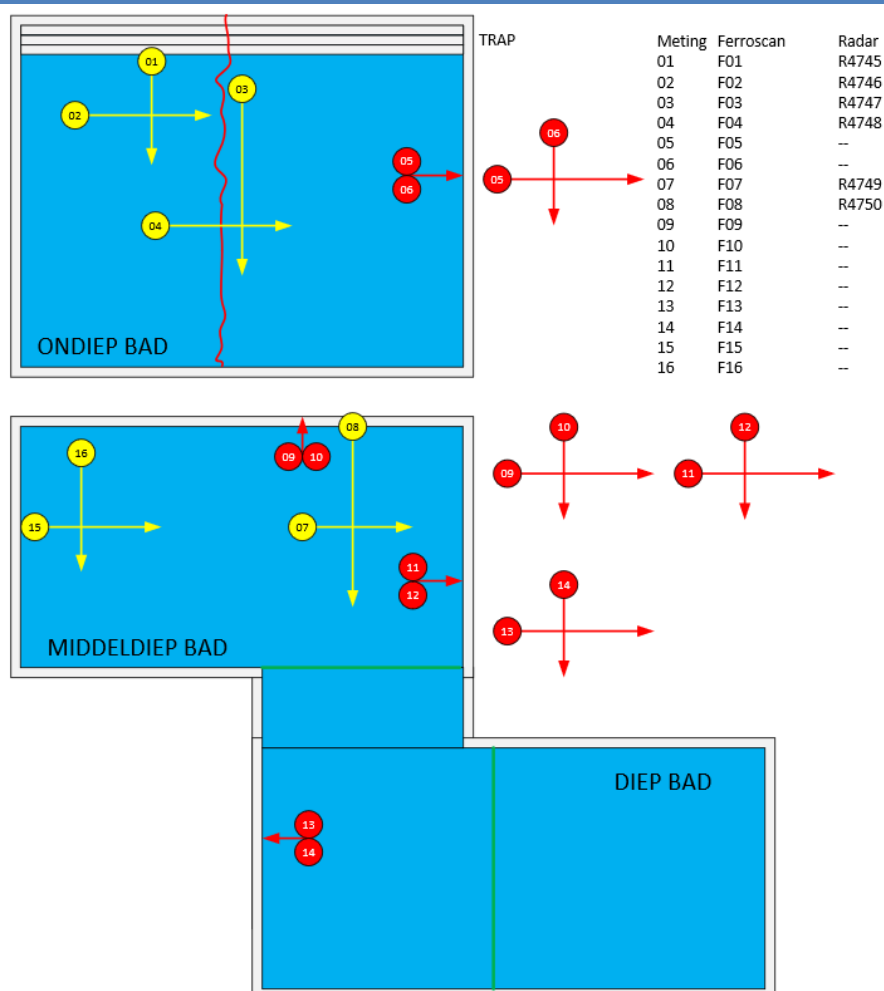
Posities line-scanmetingen

22] Aanzicht globale posities van het niet-destructief wapeningsonderzoek. In totaal zijn 16 line-scan metingen uitgevoerd. Ter verduidelijking: Meting 1 is in dwars richting gemeten, haaks op de wapening in de langs richting. Meting 5 en 6 zijn aan voorzijde wand uitgevoerd, waarbij meting 5 in horizontale richting over de verticale wapening.

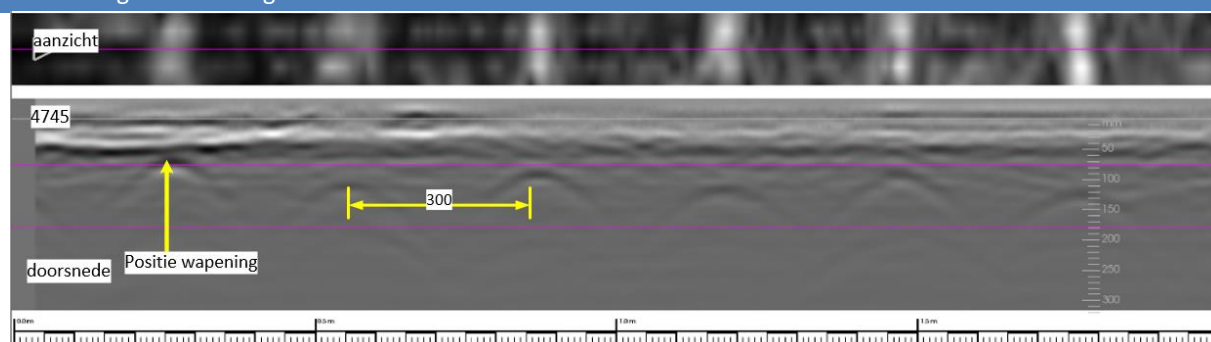
25] Ruwe radar meting R4745 [meting 1] in dwarsrichting over de langswapening. De parabolen in de doorsnede zijn reflecties van de wapening. Binnen de meetafstand van 2m zijn 6 staven gedetecteerd. De hartafstand bedraagt gemiddeld  $\pm 30$  cm.

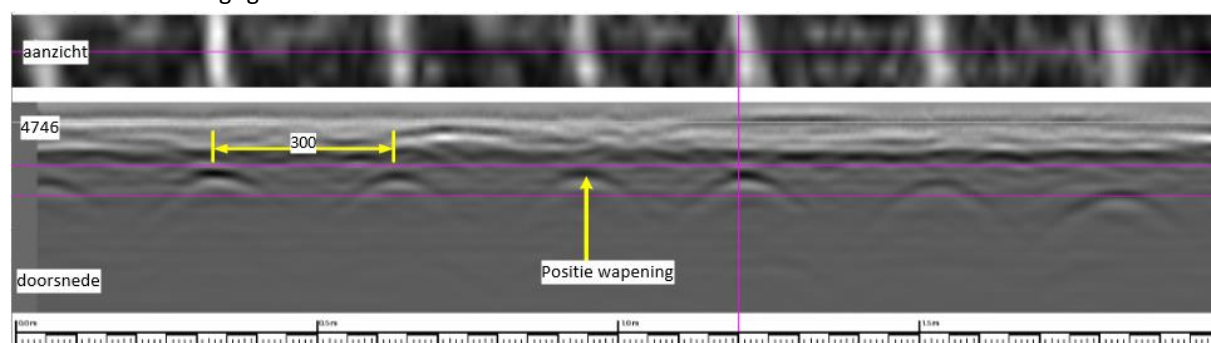
26] Ruwe radar meting R4746 [meting 2] in langsrichting over de dwarswapening. De hartafstand bedraagt gemiddeld  $\pm 30$  cm.

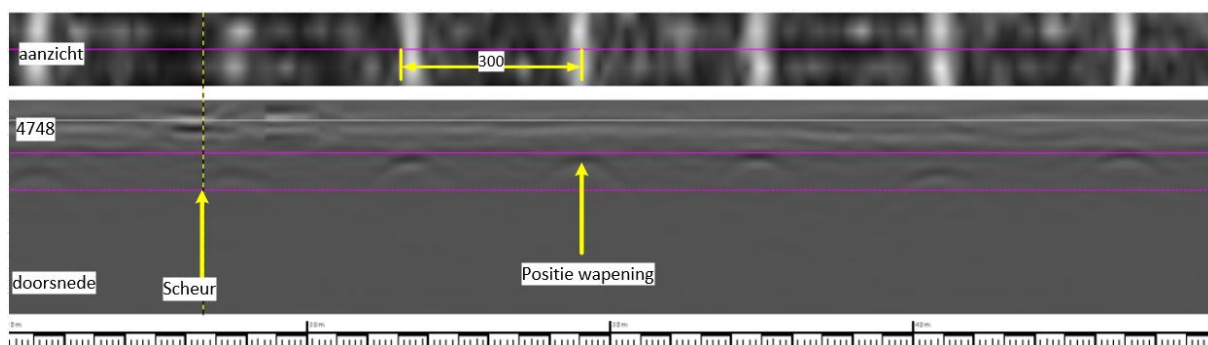
28] Ruwe radar meting R4748 [meting 4] in langsrichting over de dwarswapening over de scheur. De hartafstand bedraagt gemiddeld  $\pm 30$  cm.

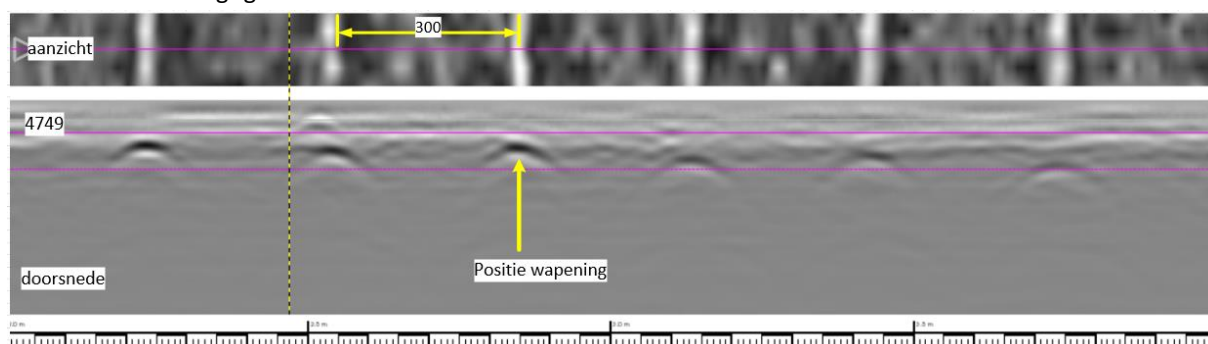
29] Ruwe radar meting R4749 [meting 7] in middeldiep bad in langsrichting over de dwarswapening. De hartafstand bedraagt gemiddeld  $\pm 30$  cm. De wapening ligt minder diep in de vloerdoorsnede ten opzichte van het ondiepe bad.

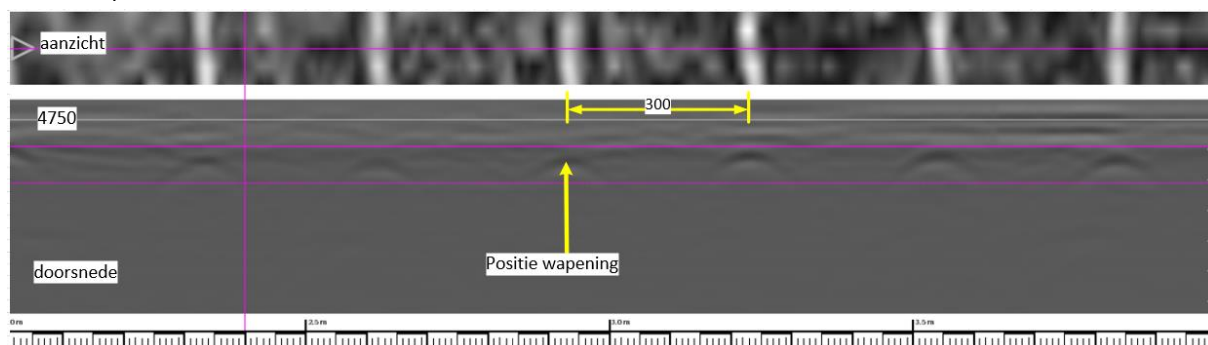
30] Ruwe radar meting R4750 [meting 8] in middeldiep bad in dwarsrichting over de langswapening. De hartafstand bedraagt gemiddeld  $\pm 30$  cm.

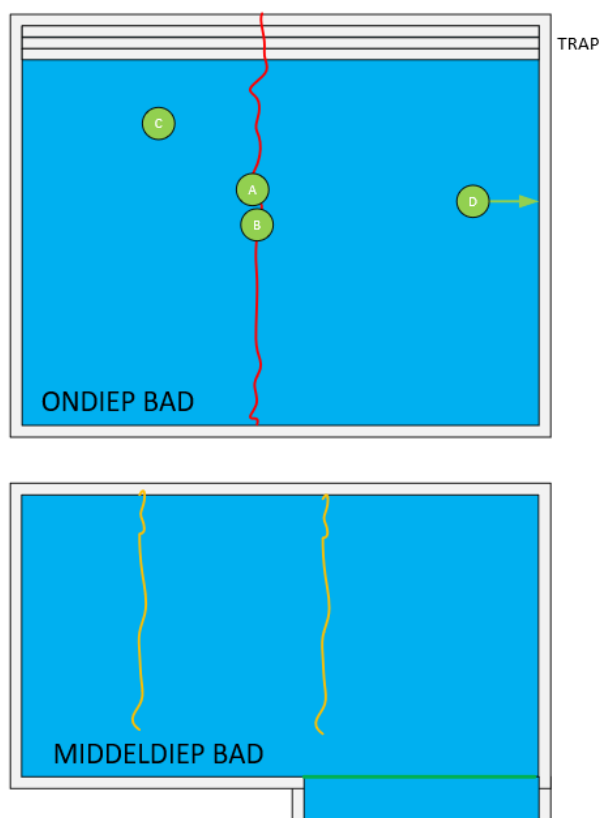
31] Globale aanduiding van de boorkernen A, B, C en D

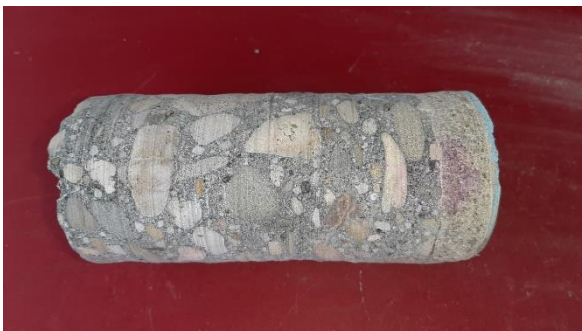
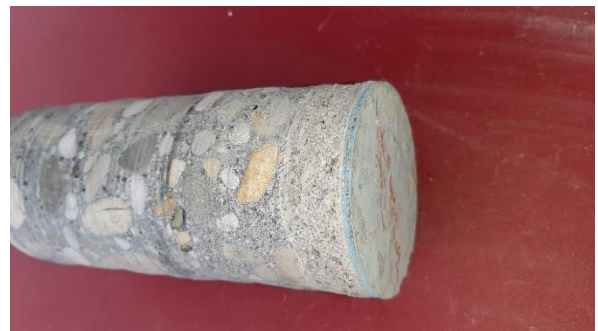
40-41] Kern C is geboord bij niet beschadigd betonoppervlak. Het beton oogt van hoge kwaliteit. De samenhang en verdichting van het beton is goed. Er is geen sprake van enige aantasting of delaminatie. De carbonatatiediepte is minder dan 2 mm. De hechting en de toestand van de deklaag en coating is goed.
