Kruispunt Erpseweg - De Aa Boekel

Verkeersonderzoek inrichting en functioneren

Projectomschrijving	Verkeersonderzoek kruispunt Erpseweg – De Aa
Opdrachtgever	Gemeente Boekel
Projectnummer	22 0065
Datum	1 augustus 2022
Status	Definitief
Auteur(s)	S. Eek
Controle	G. Dorgelo
Projectleider/vrijgave	W. van Turennot

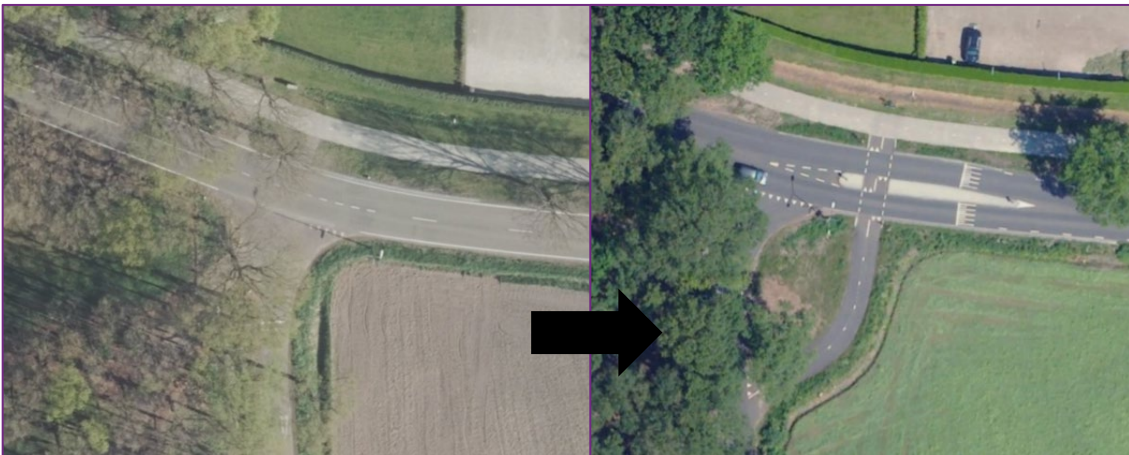
De toename van het fietsverkeer op deze route zorgde ervoor dat er een aanpassing aan het kruispunt Erpseweg - De Aa nodig was om de oversteekbaarheid en de verkeersveiligheid te waarborgen. De gemeente Boekel heeft destijds een extern adviesbureau hiervoor om advies gevraagd. Op basis van dit advies is gekozen om een vrijliggende fietsoversteek te realiseren met een middengeleider, zoals in afbeeldingen 1 en 2 te zien is.

Afbeelding 1: oude situatie

Afbeelding 2: huidige situatie
