Onderwerp  
herbouw gevel Weverij Indië

**onderwerp** Beoordeling casco Weverij blok 10 Indië te Almelo  
**bestemd voor** Ter Steege Bouw Vastgoed Hardenberg B.V.  
**ter attentie van** dhr. R. Weghorst  
**opgesteld door** ing. Jeroen ten Thije

**datum** 29 mei 2020  
**referentie** 202403\_M\_JTTE\_002  
**projectnummer** 202403

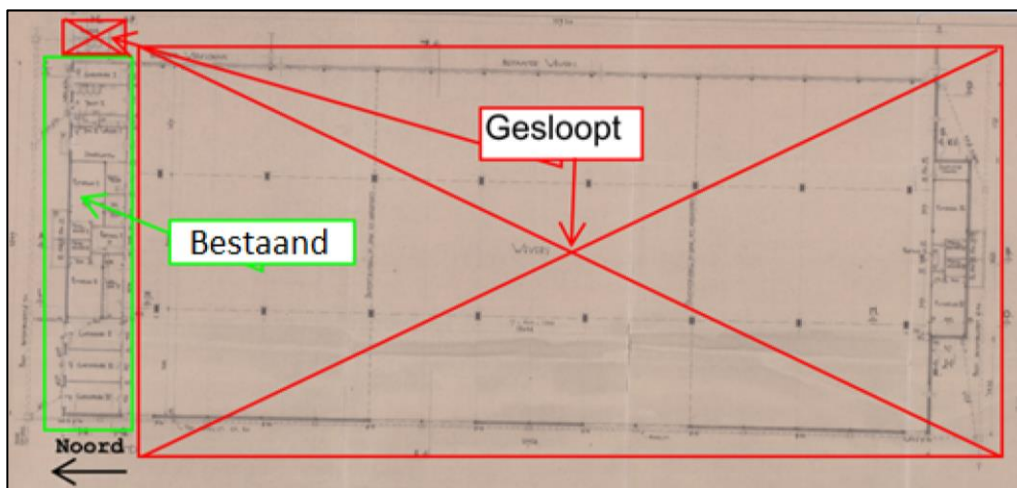
Afbeelding 2.1; plattegrond "Weverij Blok 10" Indië te Almelo

Van het gehele object is alleen de noordzijde met de toenmalige garderobes, toiletten en filterlokalen behouden, groen gemarkeerd op afbeelding 1. De rest van het gebouw is reeds gesloopt.

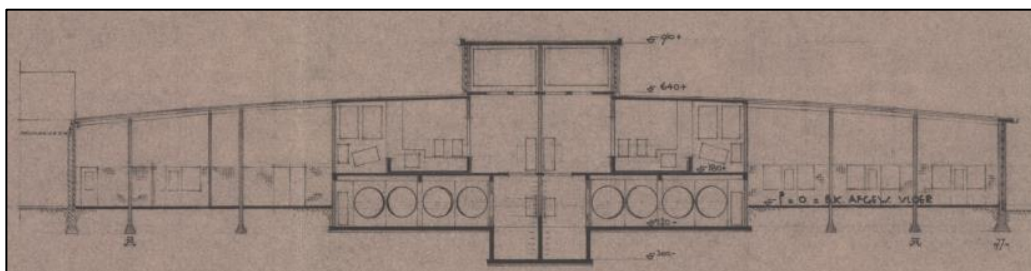
Afbeelding 3.1; doorsnede blok 10

De begane grondvloeren zijn vervaardigd uit in het werk gestort beton. De vloer van de middensectie ligt verdiept, de ruimten links en rechts daarvan liggen op maaiveld niveau, zie afbeelding 3.1.

Op ca. 180 cm boven maaiveld is in de middensectie een tussenvloer aangebracht, zie afbeelding 3.1. Ook deze betonvloer is in het werk gestort en rust op de onderliggende wanden en kolommen met onderslagen. Enkele van deze betonnen onderslagen vertonen horizontale scheurvorming, zie afbeelding 3.3.

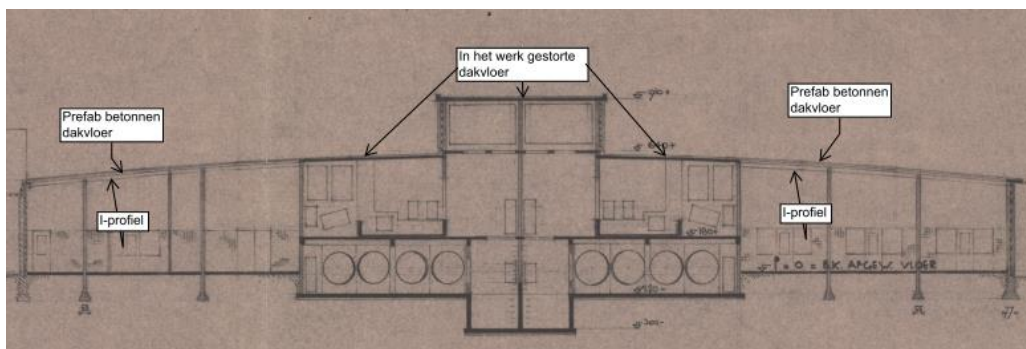
Afbeelding 3.4 opbouw dakvloer

De betonnen dakvloer van de middensectie is eveneens in het werk gestort en rust op de wanden van de onderliggende ruimten. De aangrenzende ruimten zijn voorzien van prefab betonnen dakelementen, gedragen door stalen I-profielen, welke in de binnenwanden vermitseld zijn, zie afbeelding 3.4. De in het werk gestorte dakvloer vertoont scheurvorming, waarbij er diverse gevallen van roestuitbloei en afgesprongen betondelen met corroderende wapening zichtbaar was, zie afbeelding 3.5.

De dakhloer van de middensectie betreft een in het werk gestorte betonvloer en rust op de onderliggende wanden. De dakhloer vertoont scheurvorming, al dan niet met roestuitbloei en afgedrukte beton met blootliggende wapening. Voordat de tussenvloer en de daarop staande wanden kunnen worden verwijderd, dient constructief te worden onderzocht of de dakhloer kan overspannen tussen de toekomstige woningscheidende wanden. Gezien de schadebeelden van de dakhloer valt het aan te bevelen de in het werk gestorte dakhloer in zijn geheel te vervangen.

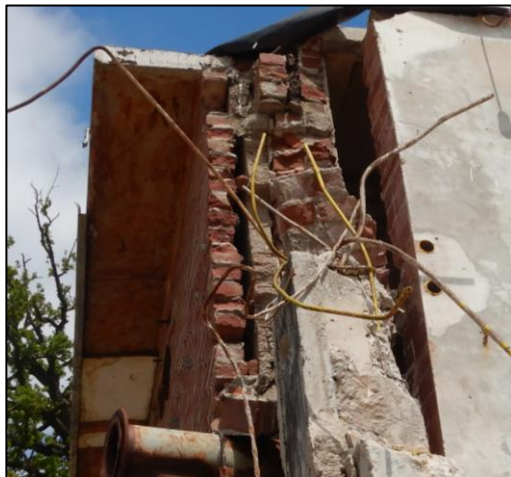
Afbeelding 3.8; opbouw westgevel

De westgevel is opgebouwd uit (van binnen naar buiten): 210mm steens binnenmuur, 80mm schuimbeton, 50mm luchtsponw en 100mm schoon metselwerk, zie afbeelding 3.8.

De west- en noordgevel hebben een buitenblad bestaande uit schoon metselwerk. In deze gevels zijn diverse scheuren, beschadigingen en deformaties waargenomen. Het breukvlak vertoont geen kleurverschil met de gevelstenen. De luchtsponw is met 50mm zeer gering voor naïsolatie.
