Verkeersveiligheid Burg. Kuntzelaan

## Analyse verkeersveiligheid oversteek Burgemeester Kuntzelaan

| Status | Definitief | Opdrachtgever | Gemeente Barneveld |
| Kenmerk | GBv1805 | Contactpersoon | Dhr. D.A. de Graaf |

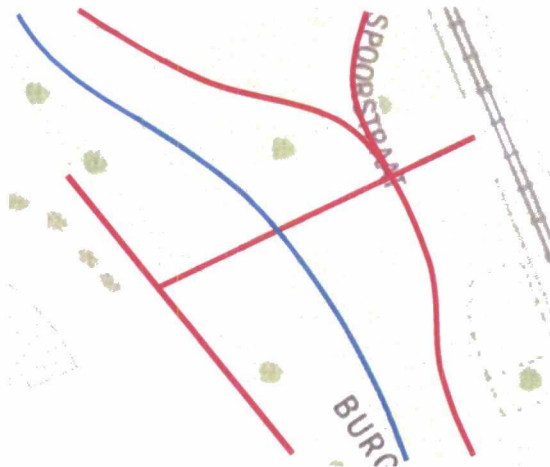
Figuur 19: Schematische vormgeving uitgebogen oversteek met meer zicht op overstekers

Om de oversteeklocatie overzichtelijker te maken, zou er meer ruimte tussen de rijbaan en de fietspaden moeten liggen, om voldoende uitzicht op naderend verkeer te creëren. Om dit te bereiken moet de rijbaan naar het noordoosten uitgebogen worden. Verkeersdeelnemers kunnen elkaar in deze situatie tijdig waarnemen en beter reageren op elkaar. Een schets hiervan is weergegeven in figuur 19, waarbij de blauwe lijn de rijbaan is en de rode lijnen de voet- en fietspaden zijn.

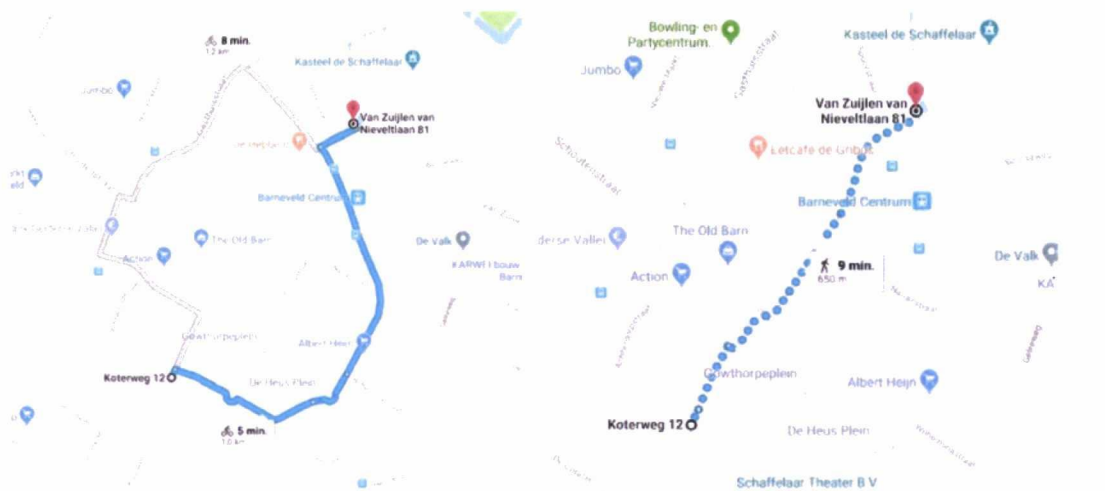
Figuur 21 en 22: afstanden door en om het centrum vanaf de Koterweg: omrijd afstand is 350 meter, wat in theorie overeenkomt met ongeveer 80 seconden extra fietstijd als wordt uitgegaan van gelijke snelheid op beide routes

Een laatste optie die hier wordt genoemd is het afsluiten van de Schaepsmarkt voor fietsverkeer, zodat uit deze hoek geen fietsers meer kunnen naderen richting de oversteek. De omrijdafstand voor een fietser die vanuit de Koterweg of vanaf het Schaffelaartheater richting de spoorwegovergang wil is (maximaal) ongeveer 350 meter (zie figuur 21, 22 en 23). In theorie is dit een acceptabele omrijdafstand, echter nemen fietsers in het algemeen toch de kortste route. Het weren van fietsers op de route via de Schaepsmarkt zal daarom alleen met fysieke maatregelen kunnen werken. Dergelijke maatregelen hebben vaak een nadelig effect op de toegankelijkheid voor bijvoorbeeld kindwagens of rolstoelen. De omrijdafstand van 350 meter zorgt voor ongeveer 80 seconden langere fietstijd (uitgaande van een fietssnelheid van 15 km/uur op beide routes). In de werkelijkheid is de extra fietstijd waarschijnlijk kleiner, doordat fietsers langs de ring met een hogere snelheid kunnen rijden dan door het centrum. Door de aanwezige obstakels en bochten, maar vooral door de aanwezige voetgangers en ander verkeer in het centrum is de kans groot dat fietsers hier worden gehinderd en daardoor met lagere snelheid door het centrum kunnen rijden.

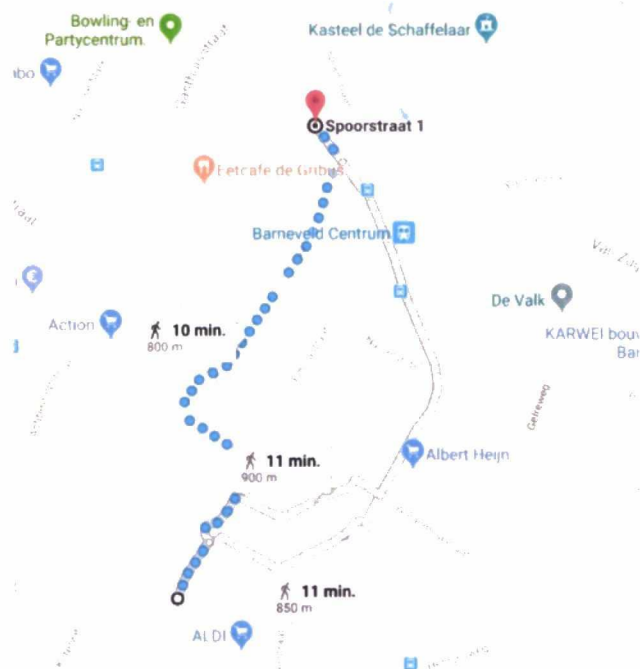
Figuur 23: loop-(en fiets)afstand door en om het centrum vanaf het Schaffelaartheater: omrijd afstand is maximaal 100 meter

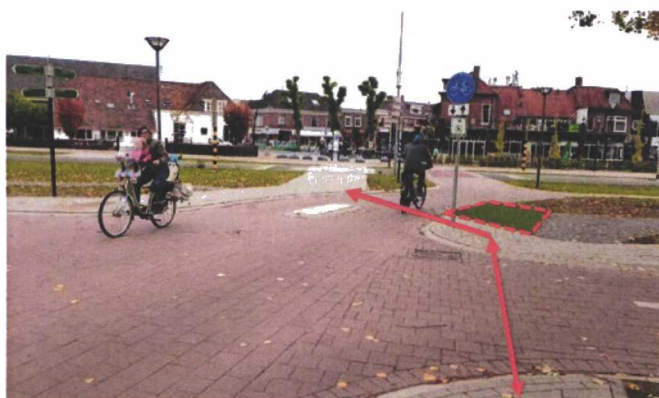
Figuur 25 (rechts): Voorstel om klein stukje voetpad weg te nemen om voetgangers naar de juiste oversteek te sturen
