## **Boom Effect Analyse**

Wulperveld, Stroe

## **Pius Floris Boomverzorging Veenendaal**

Projectnummer: PFBV.21.TH.141

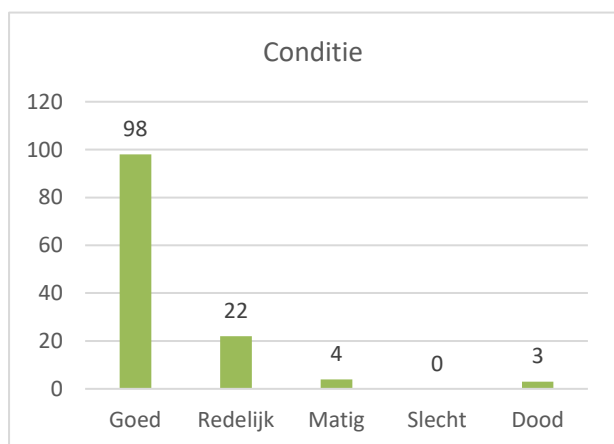
**Figuur 2: Conditie bomenbestand**

De conditie van de bomen is over het algemeen als redelijk tot goed beoordeeld. Dit is het geval bij 120 van de 127 geïnventariseerde bomen. Daarnaast zijn 4 bomen met een matige conditie beoordeeld. Er zijn 3 dode bomen aangetroffen.
