# ASBESTINVENTARISATIERAPPORT

## de bovenbouw van twee schuren

ADRES: Oude Essenerweg 13-13a  
POSTCODE: 3774 JK  
PLAATS: Kootwijkerbroek

| PROJECTNUMMER: | P210307-01 |

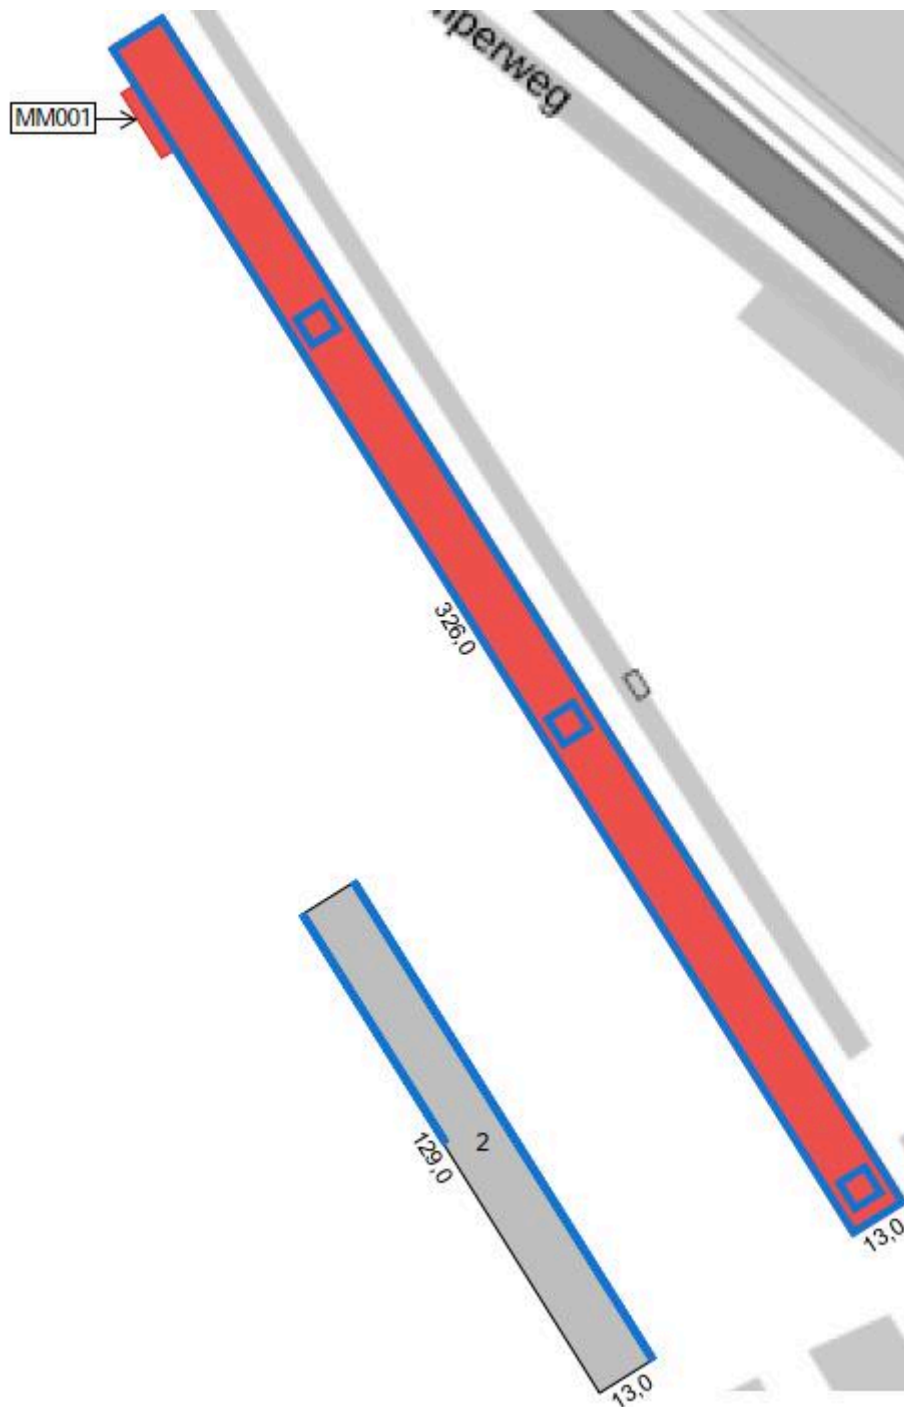
| Broncode | Plaats van voorkomen | Hoeveelheid | Situatie | Risicoklasse |
|---|---|---|---|---|
| Bron-1 | dak schuur-1 | 5164 m <sup>2</sup> | buiten | 2A |

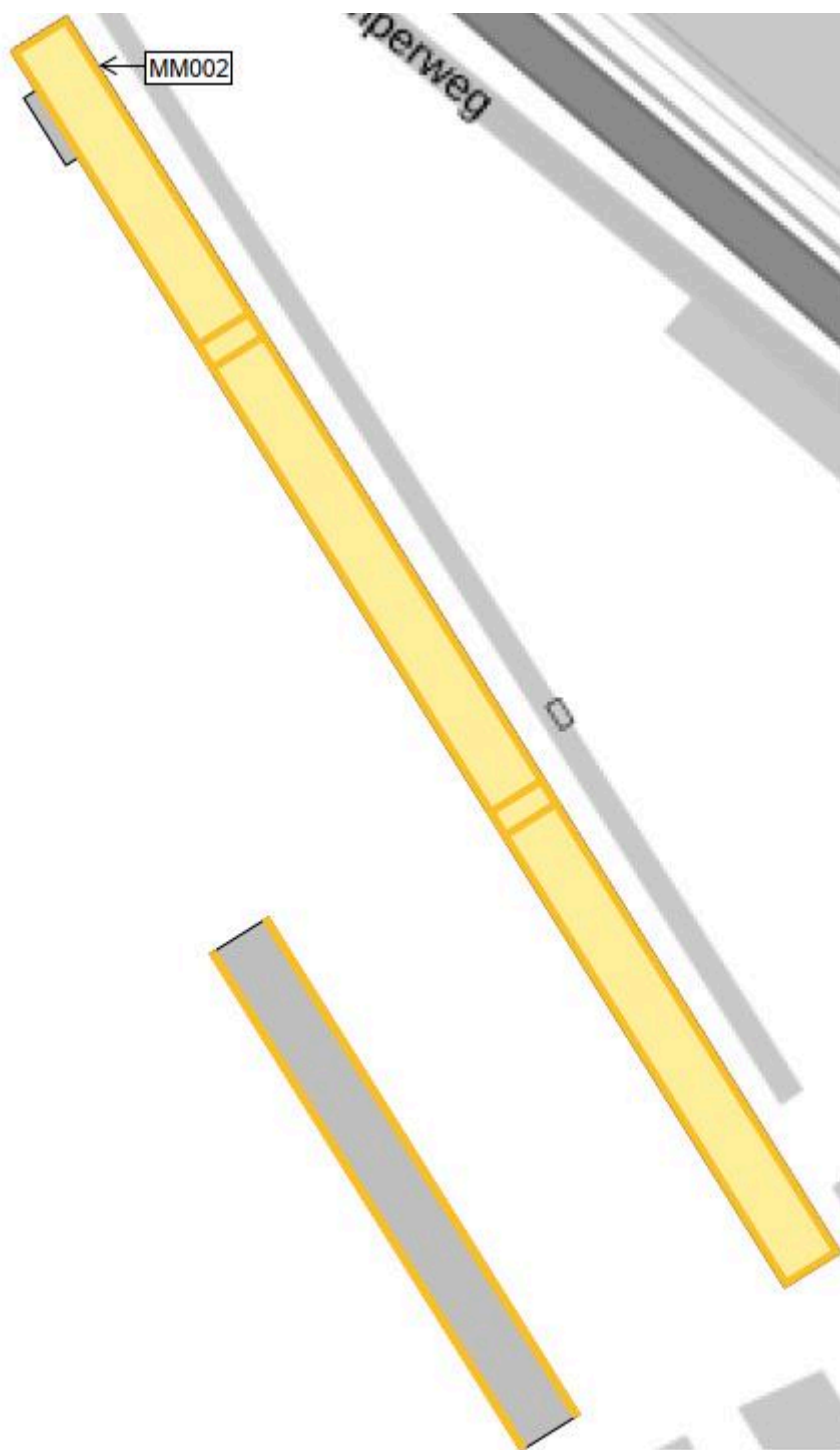
| Broncode | Plaats van voorkomen | Hoeveelheid | Situatie | Risicoklasse |
|---|---|---|---|---|
| Bron-3 | dak- en gevelelementen schuur-1 en schuur-2 | 6133 m <sup>2</sup> | buiten | 2 |

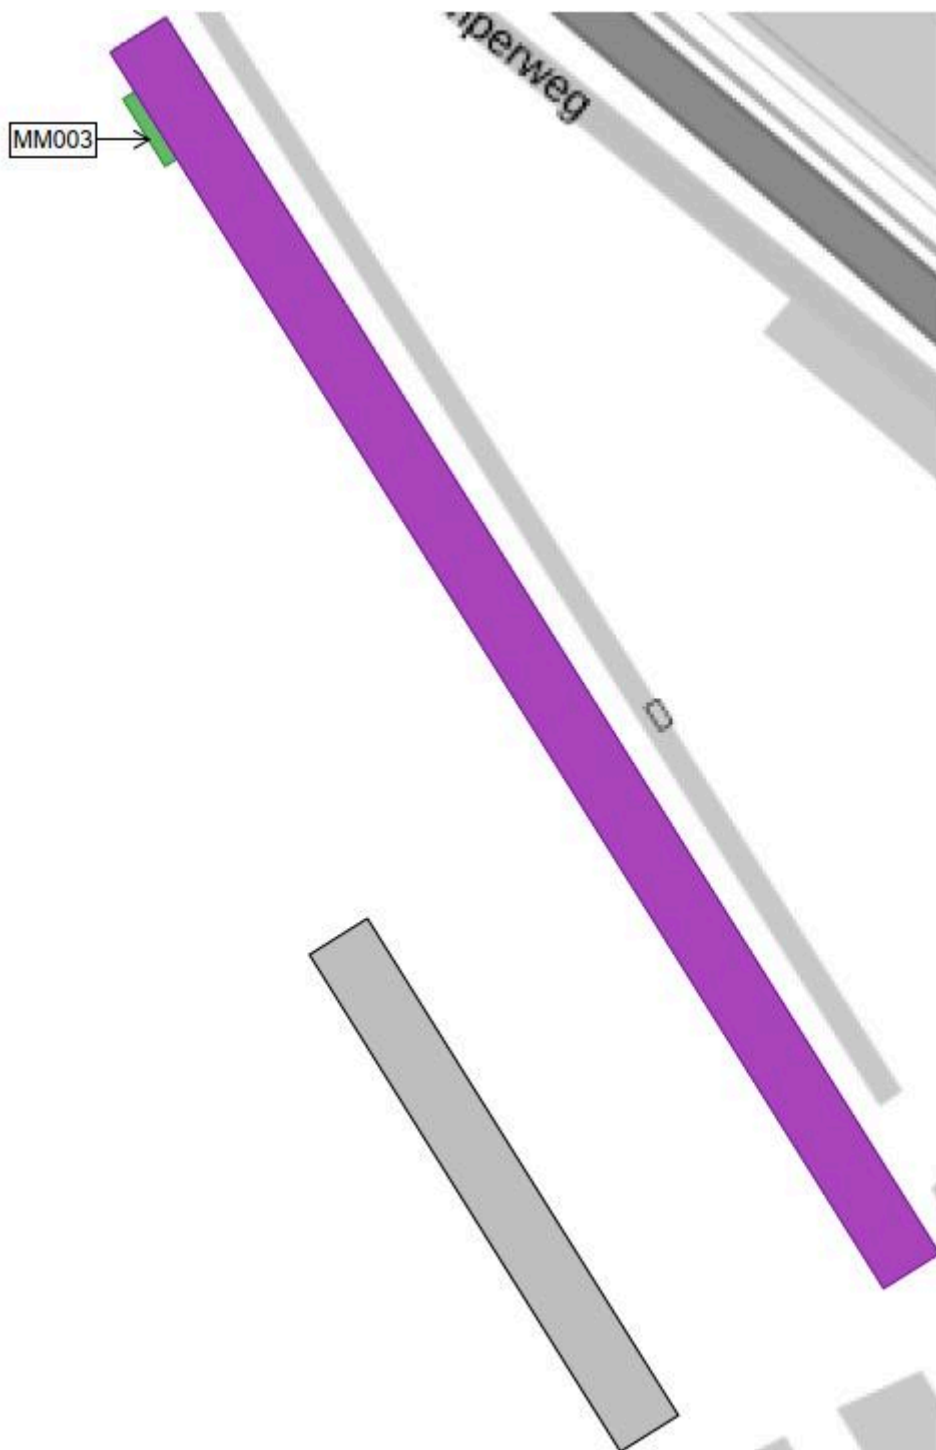
| Broncode | Plaats van voorkomen | Hoeveelheid | Situatie | Risicoklasse |
|---|---|---|---|---|
| Bron-4 | los in schuur-1 | 40 m <sup>3</sup> | buiten | 2A |
