# Rapport TC51-005

## Beoordeling kunstwerken Gemeente Bernheze

TECHNOCONSULT  
Infra

d.d. 24 juni 2021

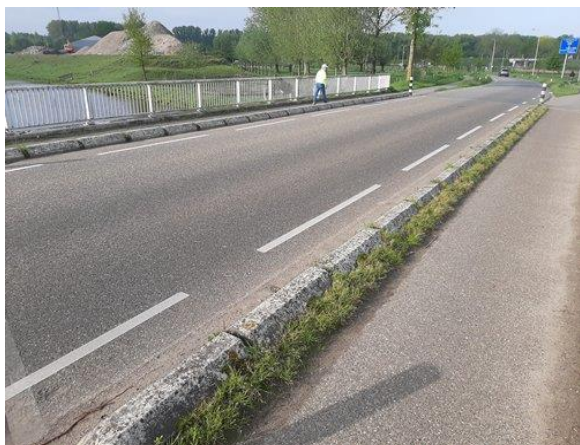
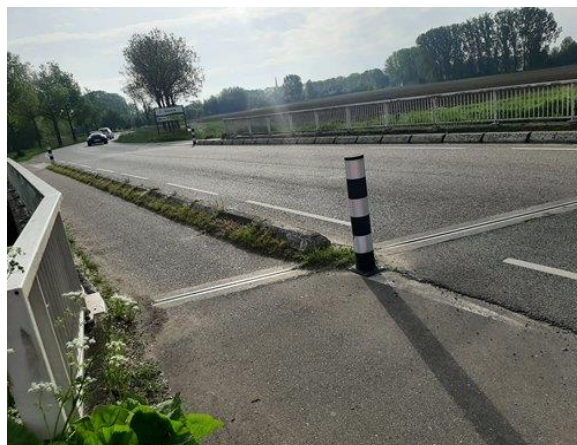
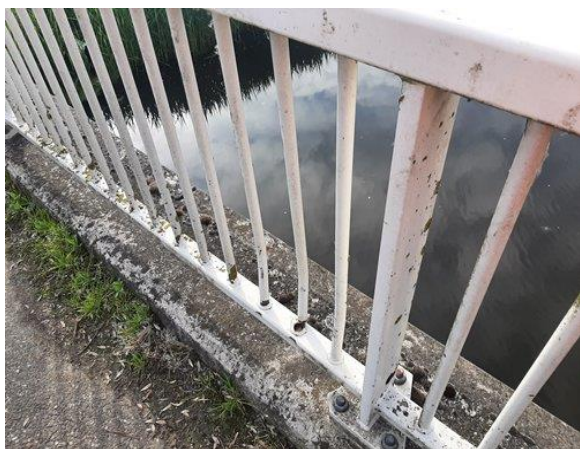
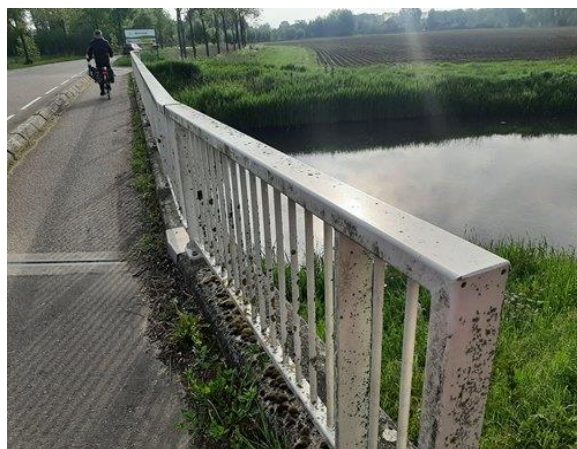
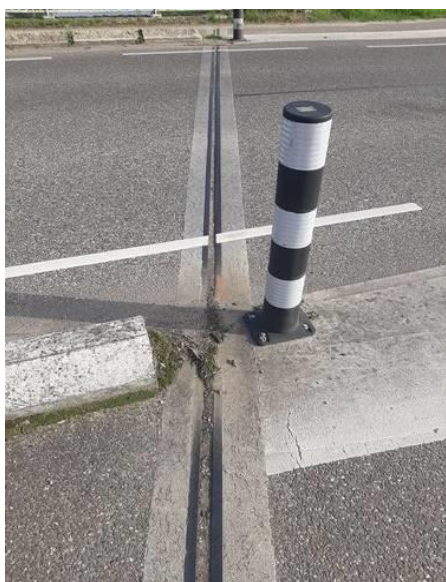
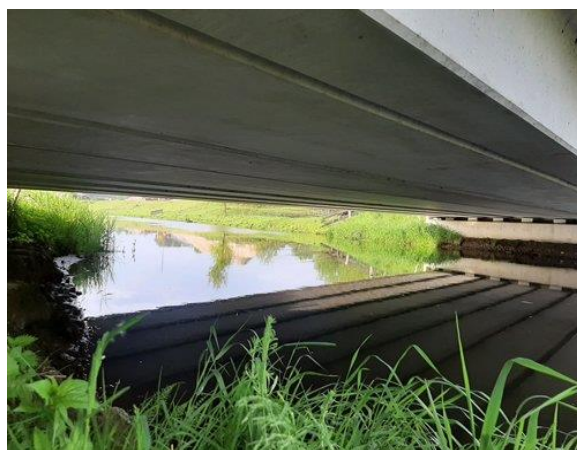
- Leuningen:  
Plaatselijk roest / diverse mechanische beschadigingen aanwezig / vervuild met algen- en mosgroei.
- Rand schampkant en rijbaanscheiding vervuild met onkruid.
- Graffiti aanwezig op hoofddraagconstructie en landhoofd.

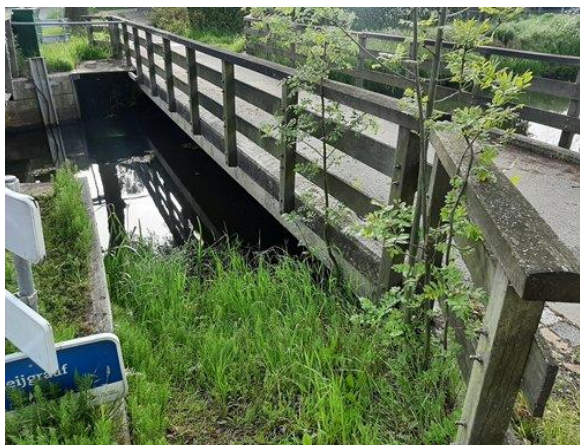
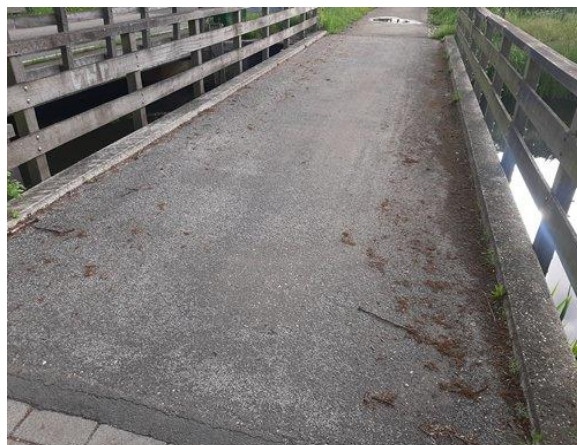
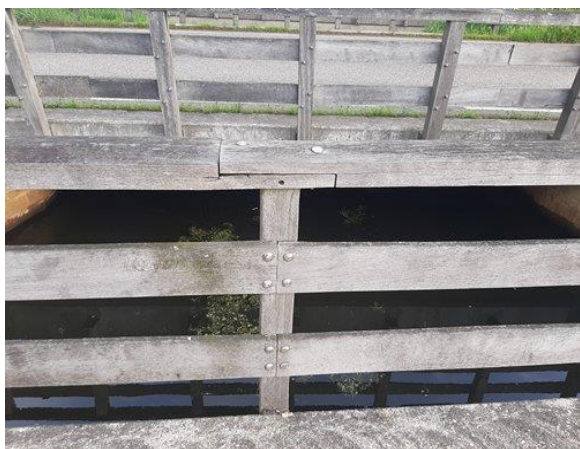
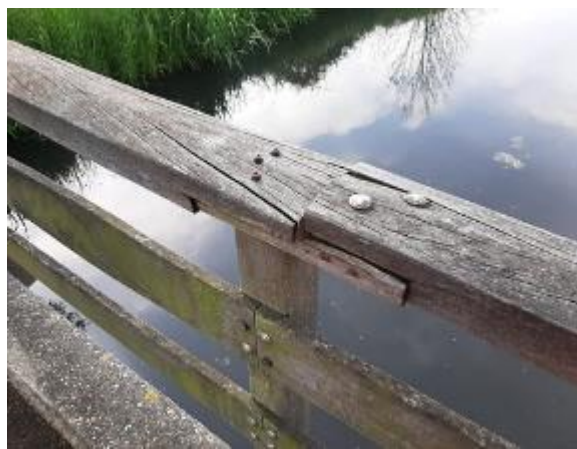
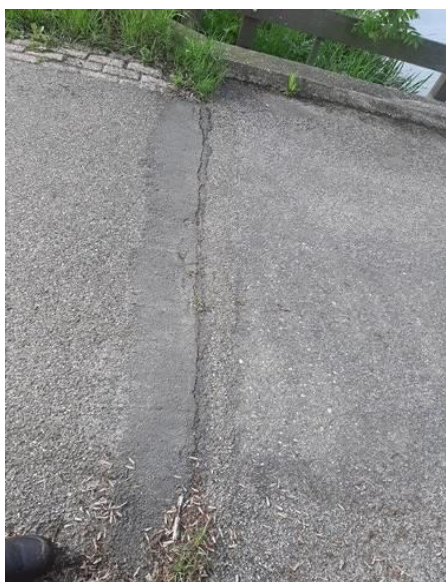
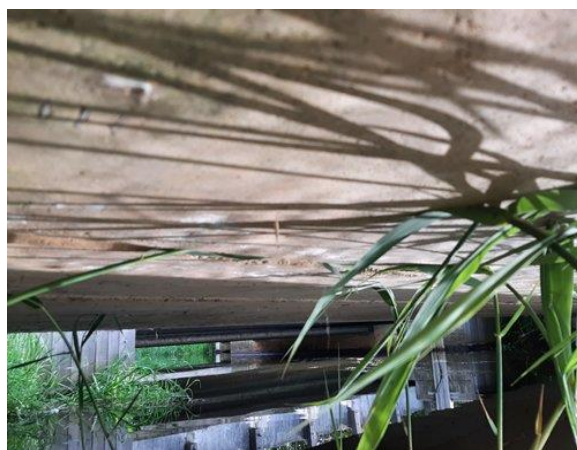
- Houten leuningen:  
Lokaal delen vervangen / plaatselijk delen los of zit speling op / verwerking en aantasting van hout.
- Hemelwaterafvoeren incidenteel verstopt door vuil.
- Forse begroeiing langs leuningen.

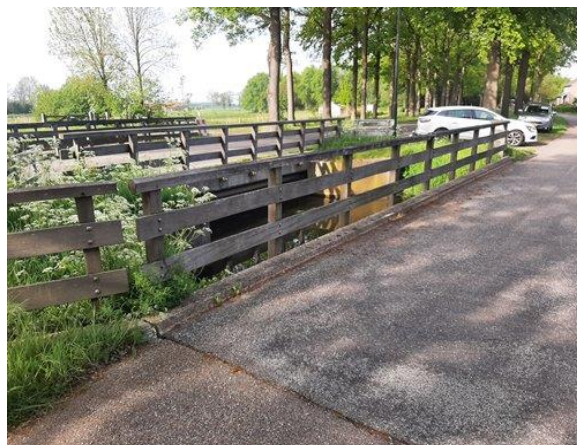
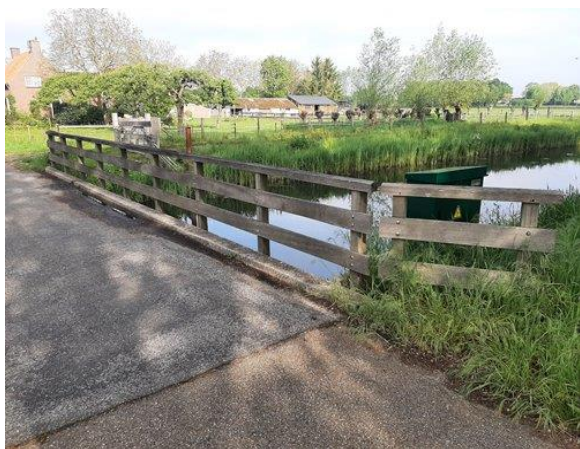
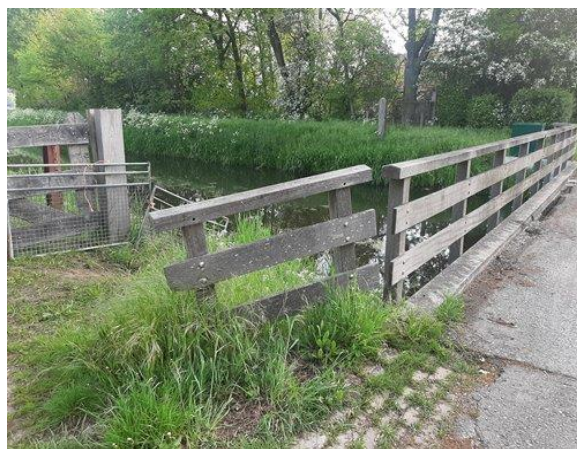
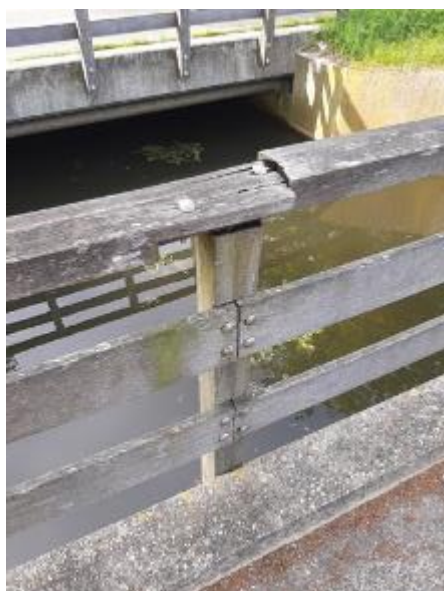
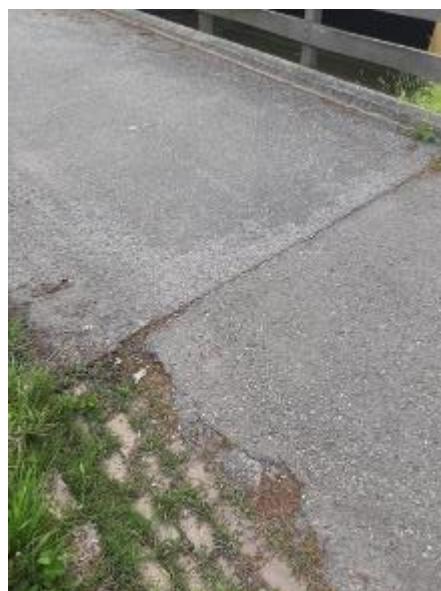
- Leuningen:  
Lokaal delen vervangen / plaatselijk delen los of zit speling op / verwerking en aantasting van hout / onderdelen bevestigingsmiddelen ontbreken.
- Hemelwaterafvoeren incidenteel verstopt door vuil.

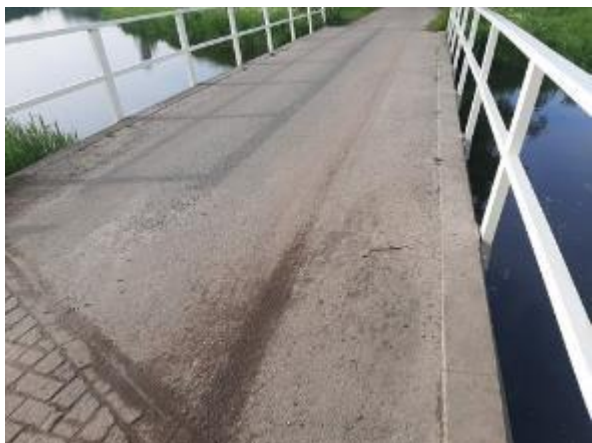
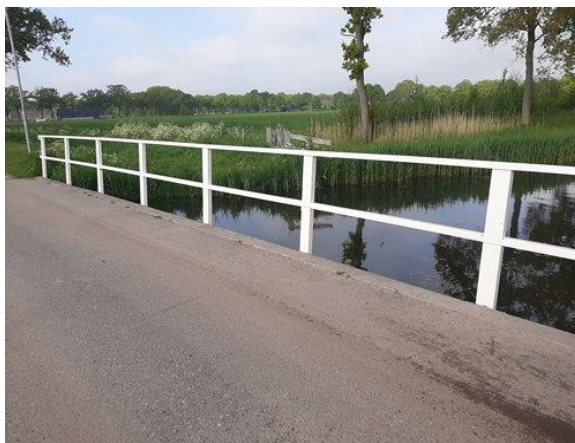
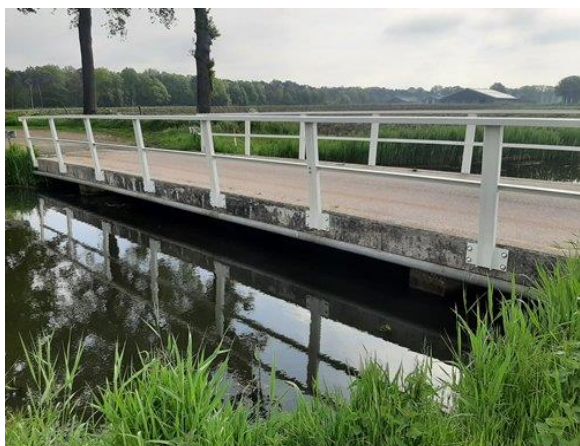
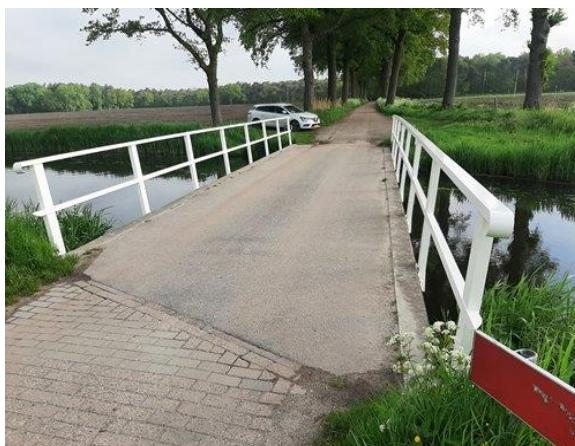
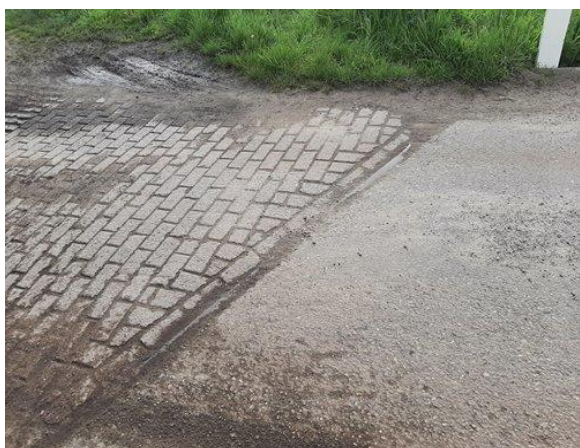
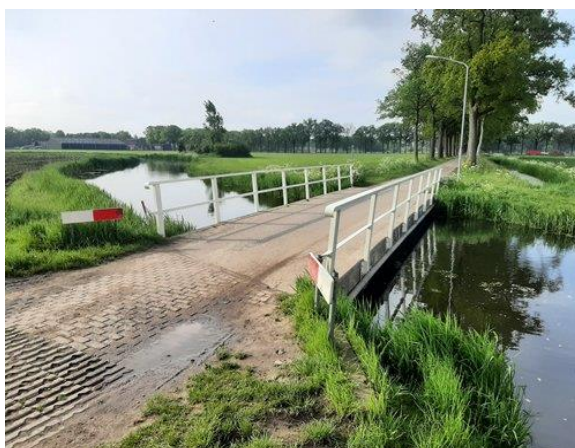
- Leuningen recent vernieuwd.

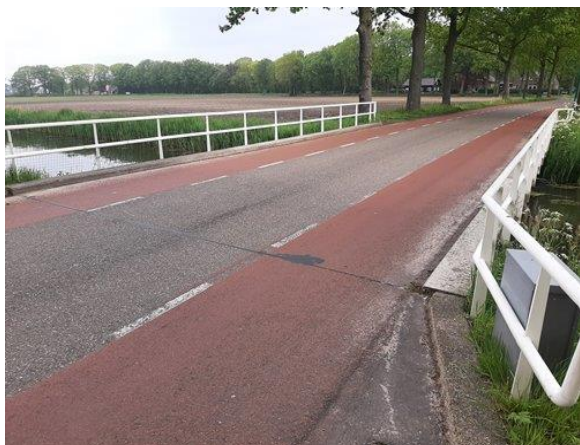
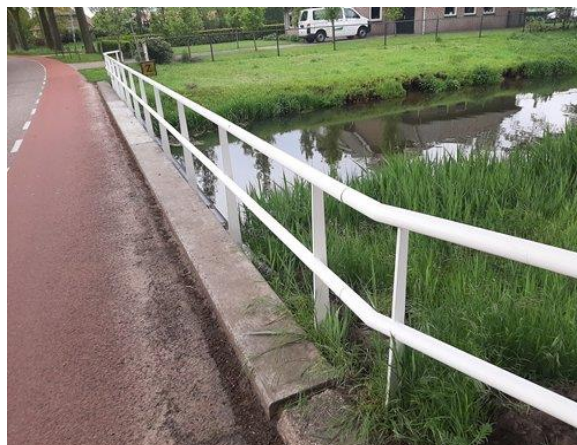
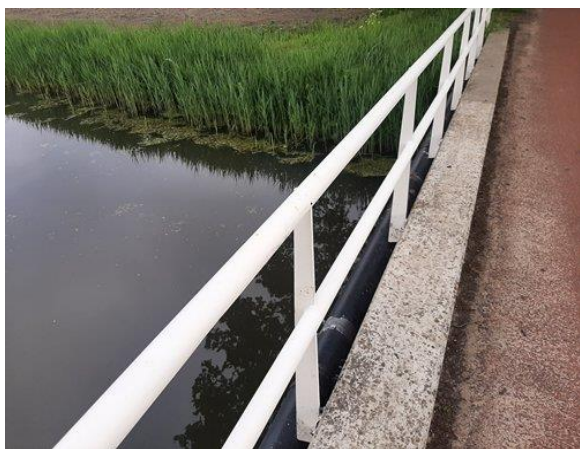
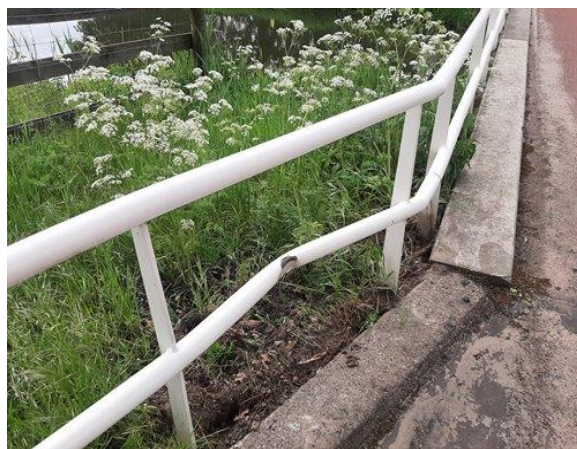
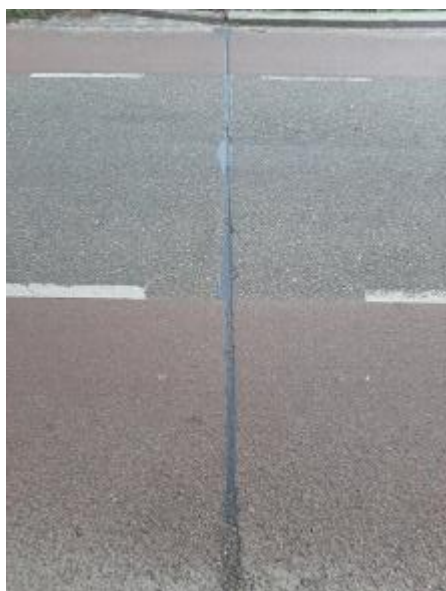
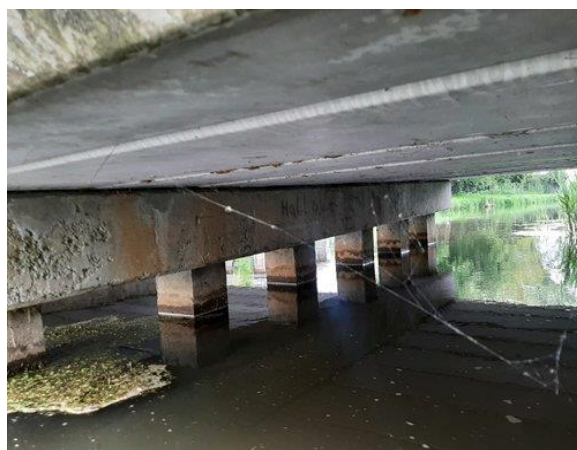
- Leuningen:  
Mechanische beschadigingen.
- Brugdek vervangen en landhoofd gerenoveerd in 2006.

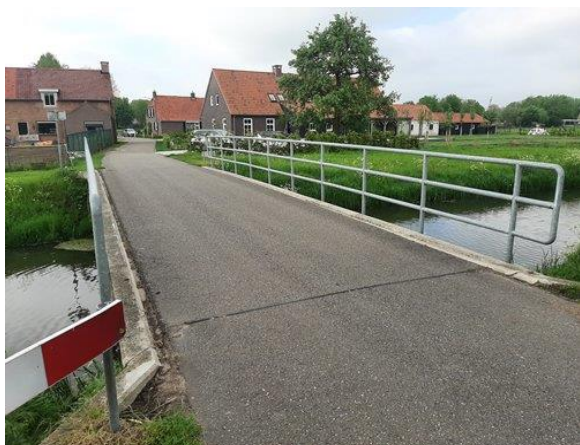
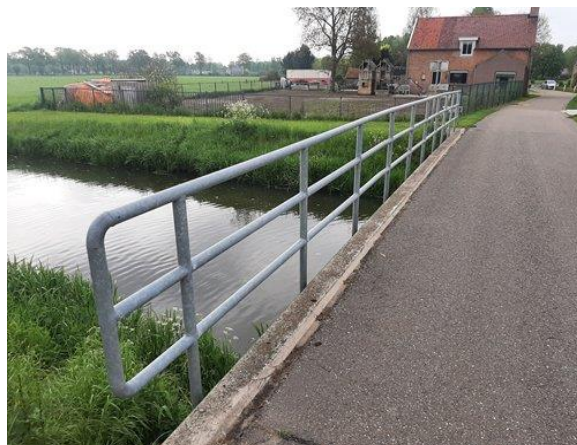
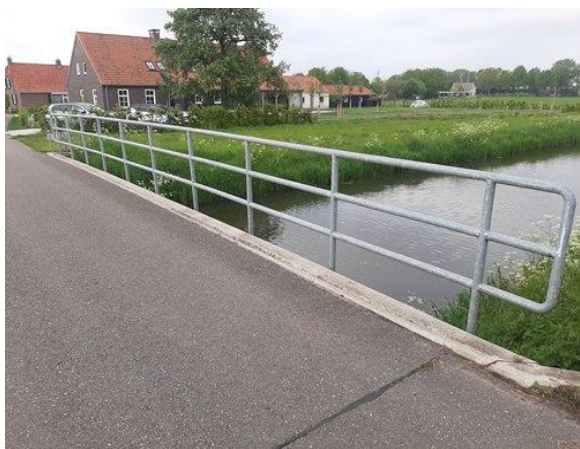
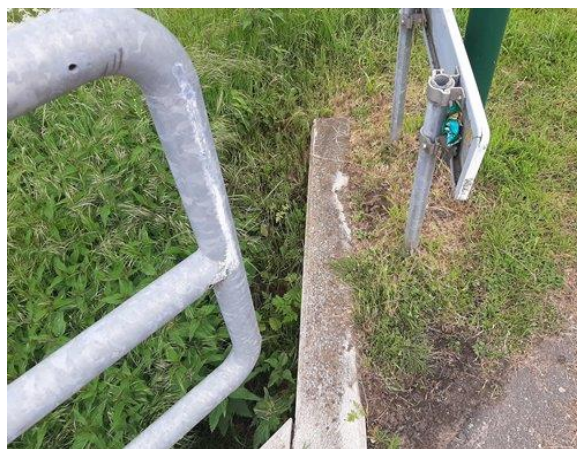
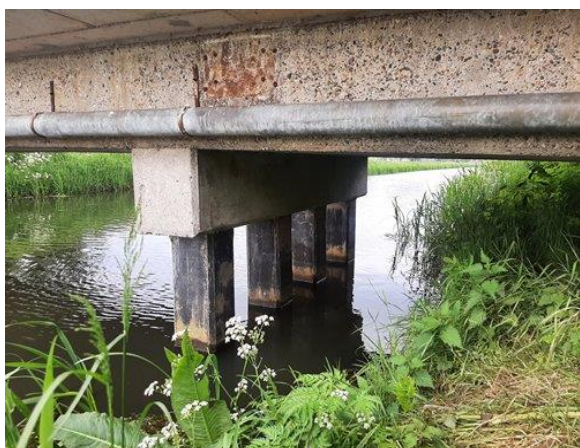
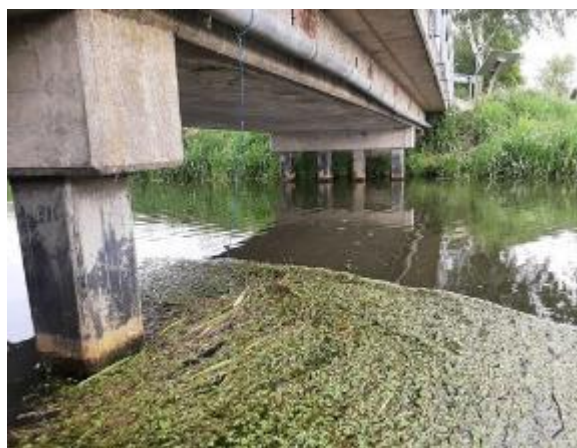
- Leuningen:  
Reeds voorzien van gegalvaniseerde leuning (2015)
- Brugdek vervangen in 2015.

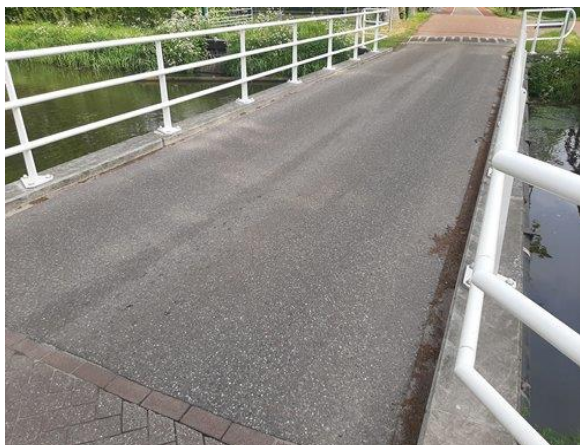
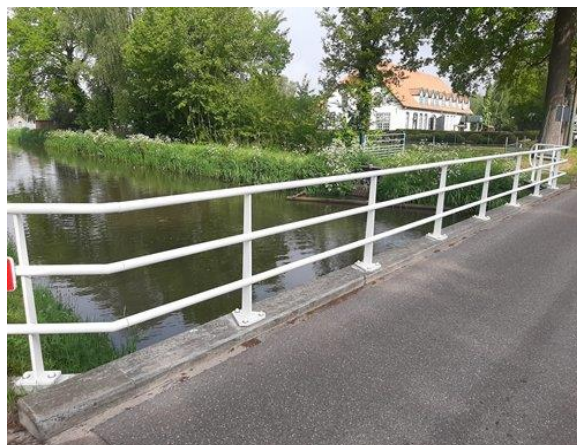
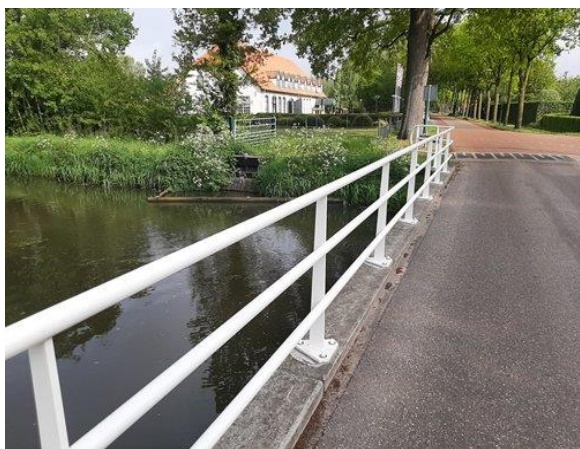
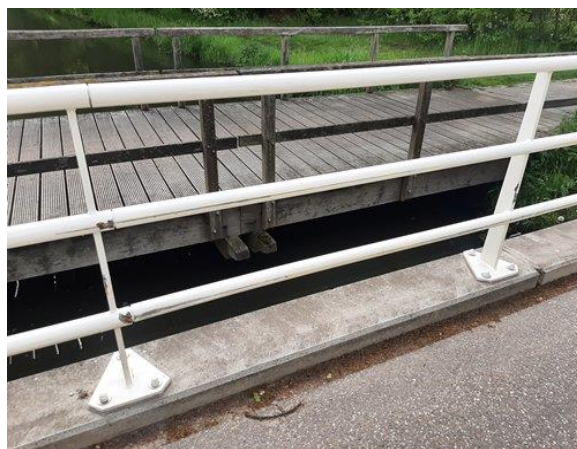
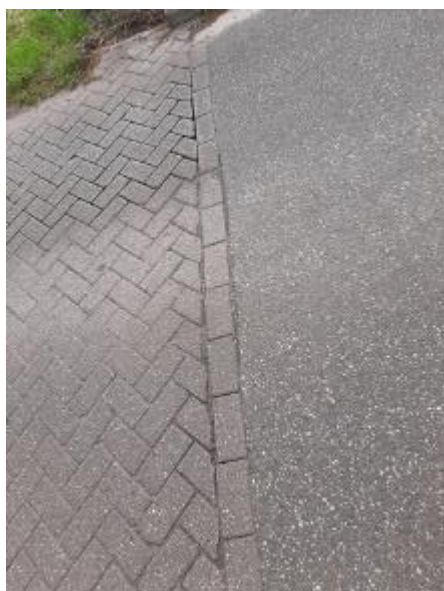
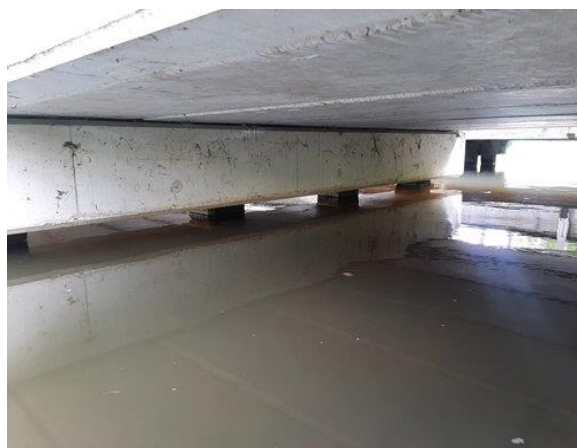
- Leuningen plaatselijk mechanische beschadigingen.

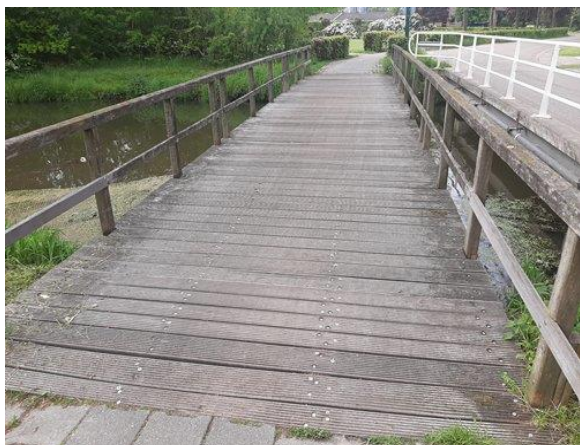
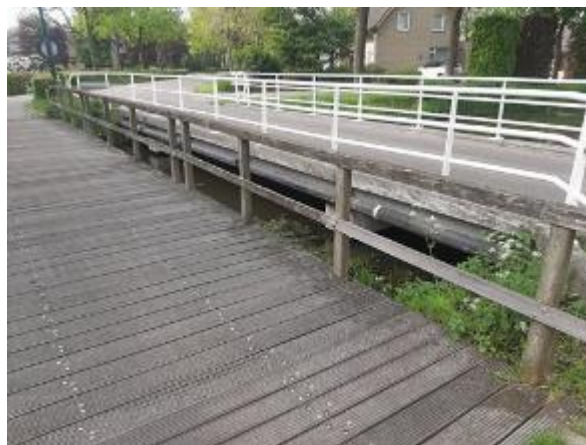
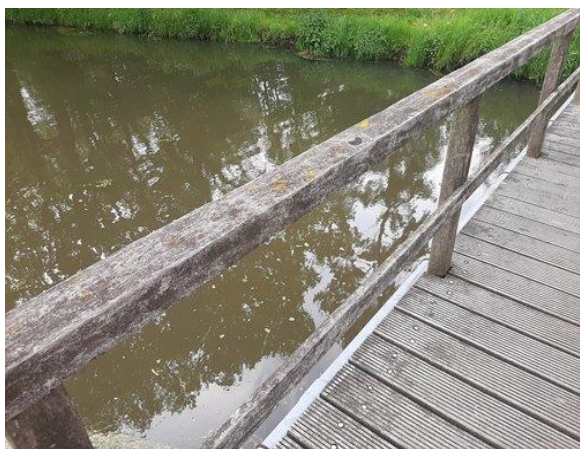
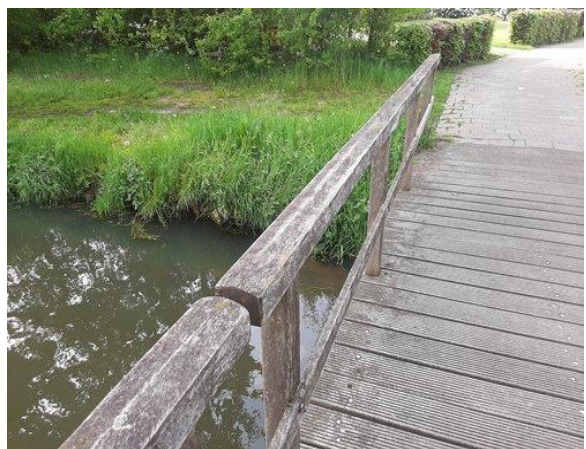
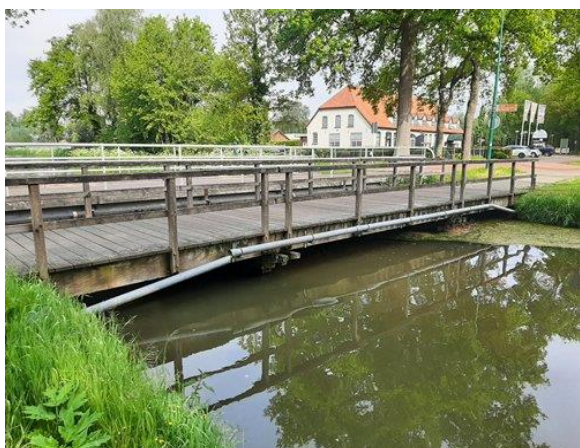
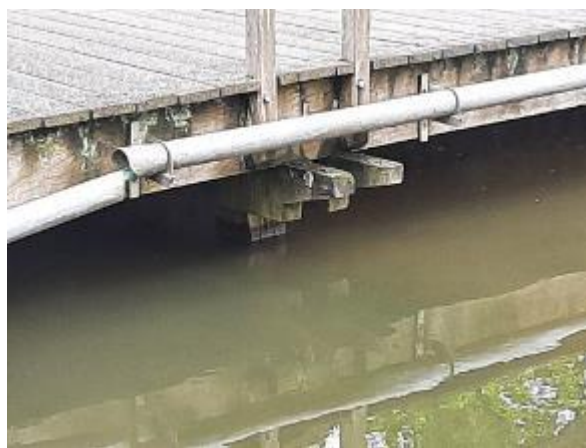
- Houten leuning: Houtrot aanwezig / verwerking en aantasting van hout / diverse mechanische beschadigingen aanwezig / vervuild met algen- en mosgroei.
- Leuningvervanging binnen aanzienbare tijd noodzakelijk.
- Brugdek vervangen, landhoofden gerenoveerd en extra palen geboord in 2006.
- Brugdek is glad.
- Nutsvoorziening hangt deels los.
- Houten draagconstructie niet zichtbaar door hoog water.

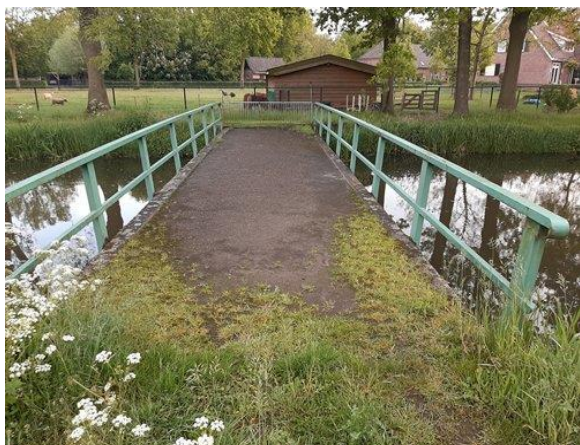
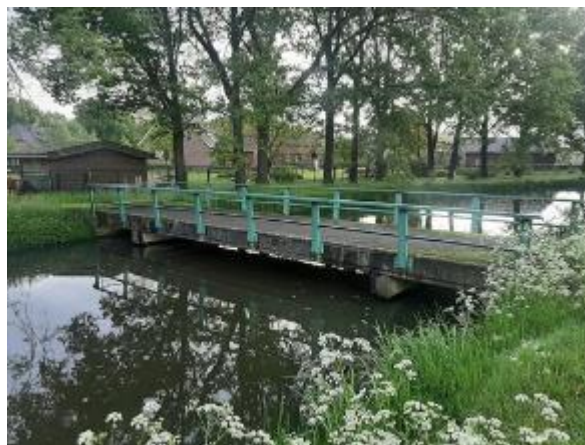
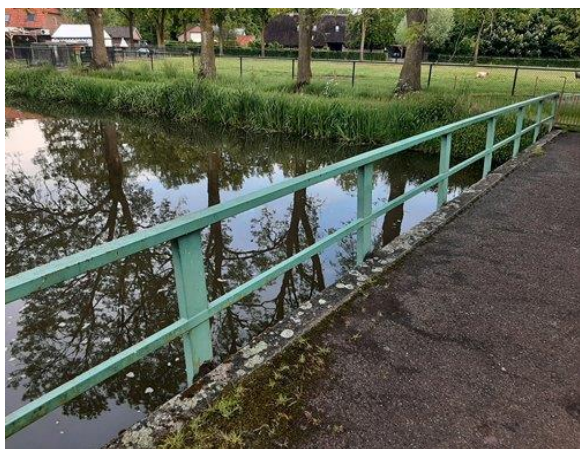
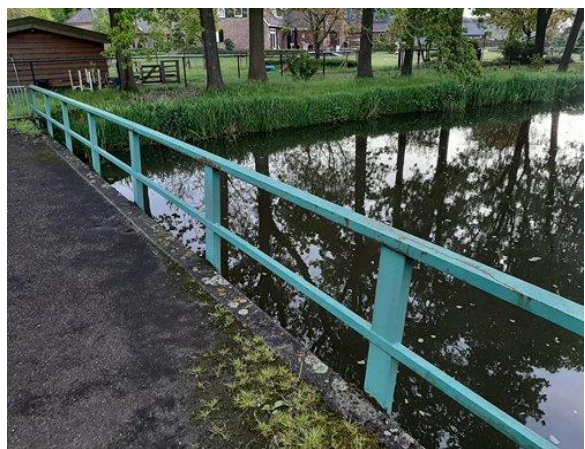
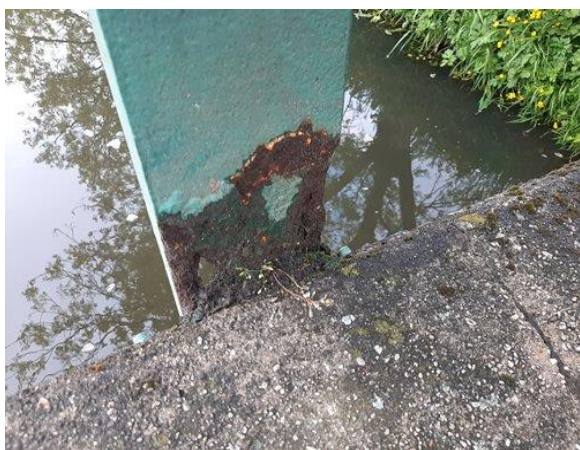
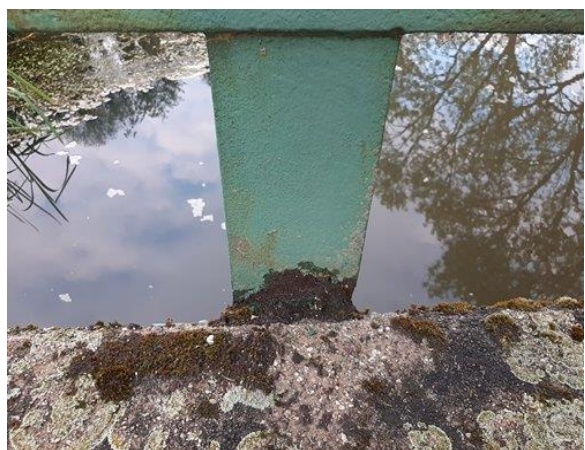
- Leuningen:  
Onthechting van coating / plaatselijk roest (doorgeroest) / diverse mechanische beschadigingen aanwezig / vervuild met algen- en mosgroei.
- Leuningvervanging binnen aanzienbare tijd noodzakelijk.
- Brugdek vervuild met onkruid en zand.

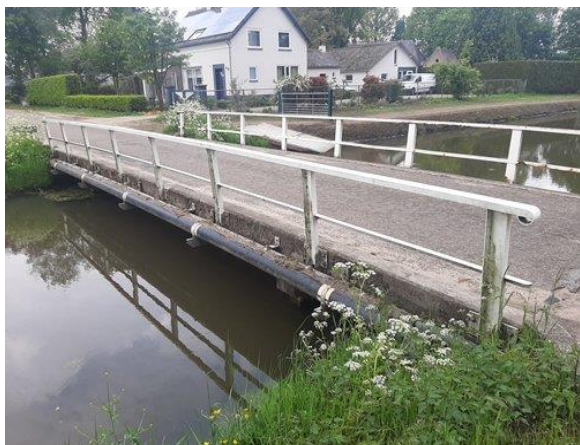
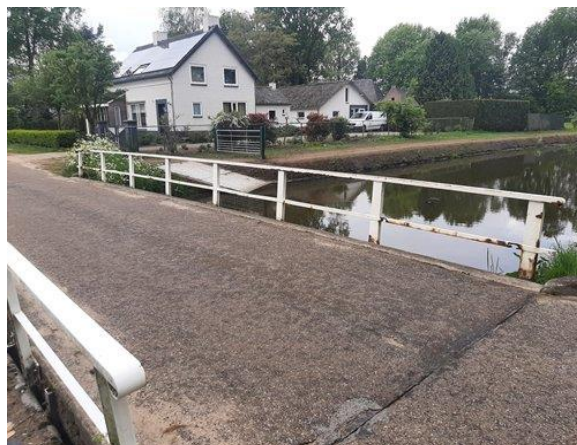
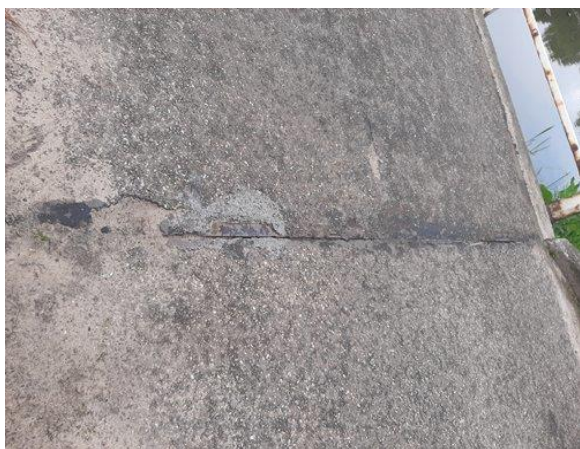
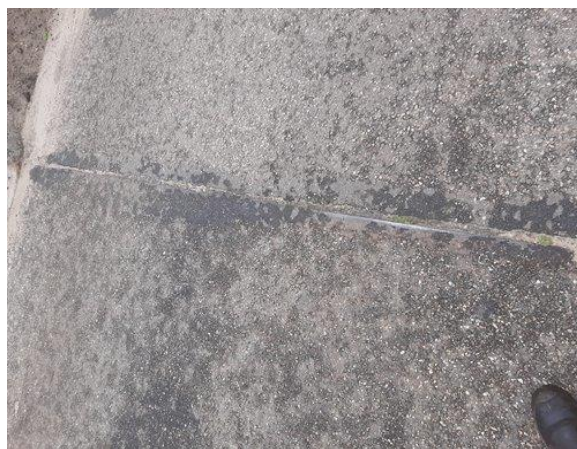
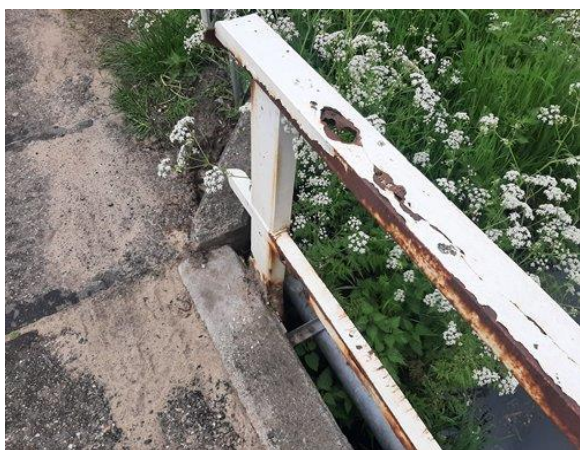
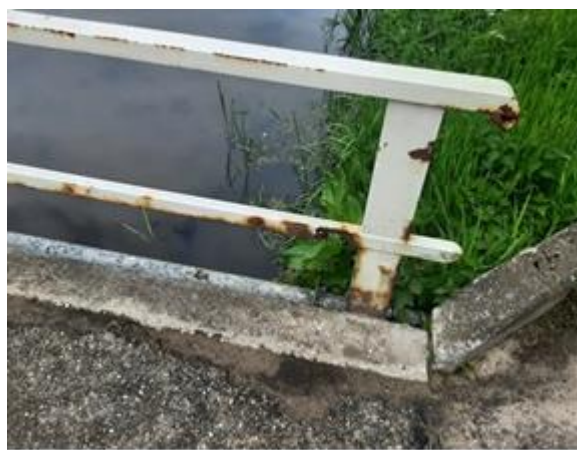
- Leuningen:  
Onthechting van coating / plaatselijk roest (doorgeroest) / diverse mechanische beschadigingen aanwezig / vervuild met algen- en mosgroei.
- Leuningvervanging binnen aanzienbare tijd noodzakelijk.
- Rand schamprand vervuild met onkruid en hemelwaterafvoeren verstopt.
- Asphalt ter plaatse van (voeg) overgangen brokkelt af.

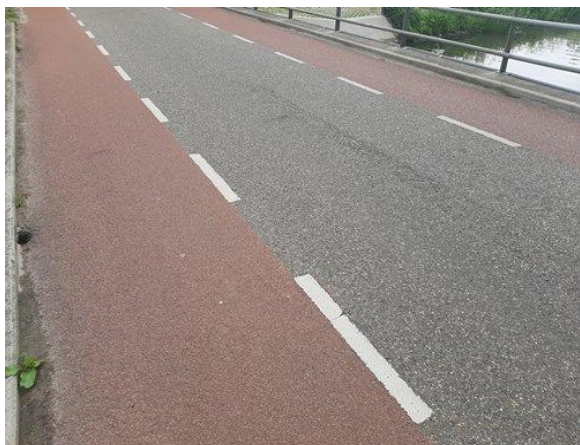
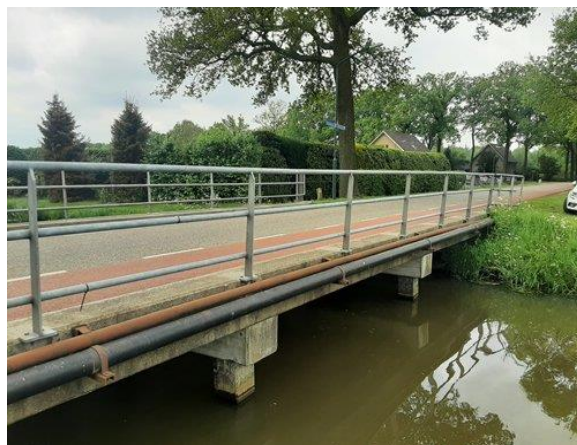
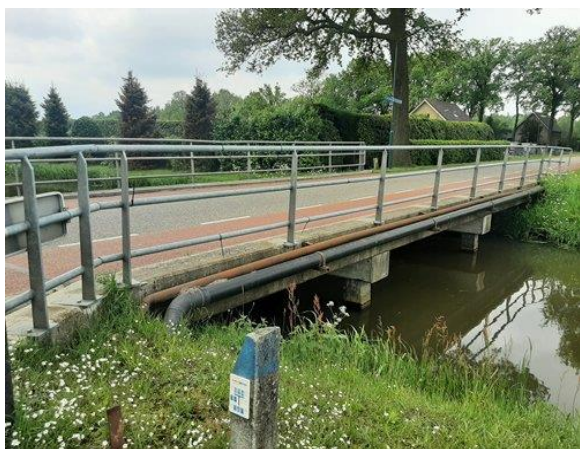
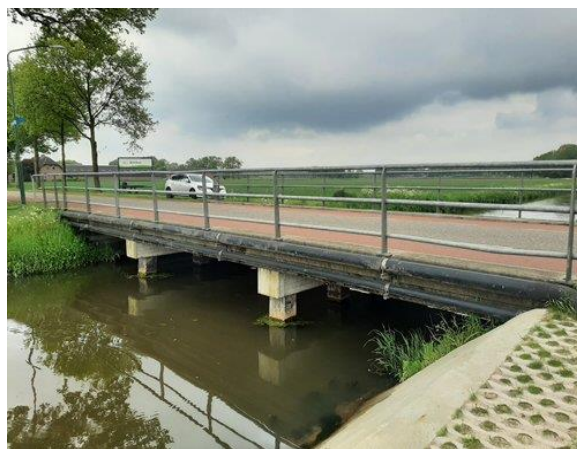
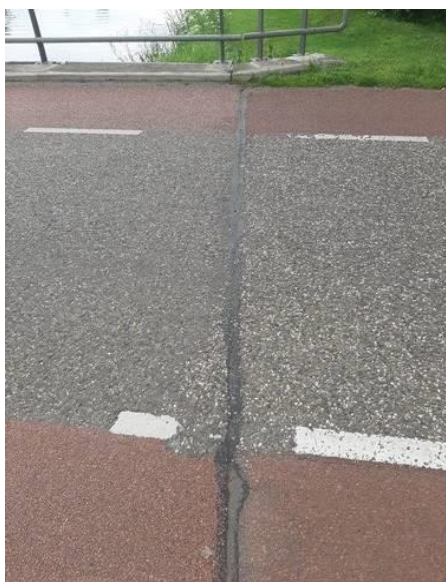
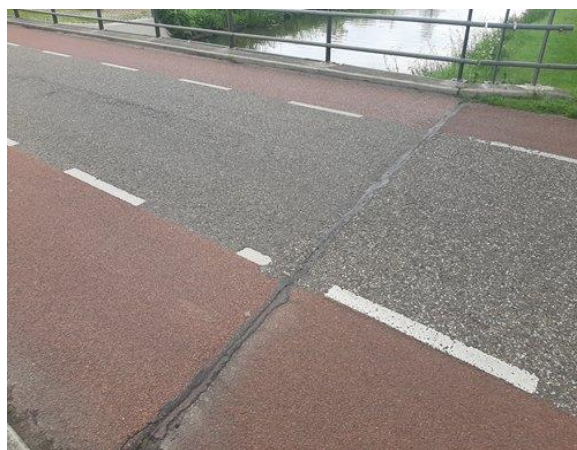
- Leuningen in het verleden reeds vervangen door gegalvaniseerde leuning.

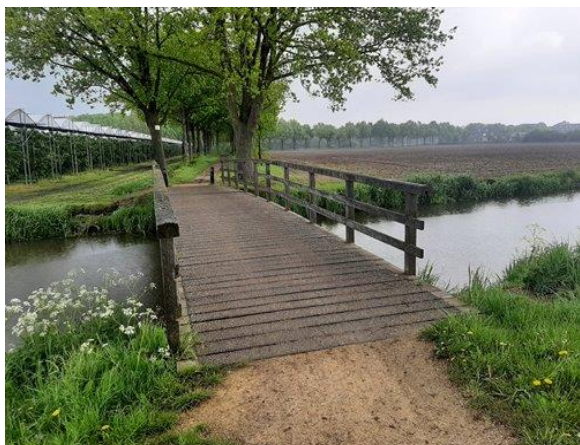
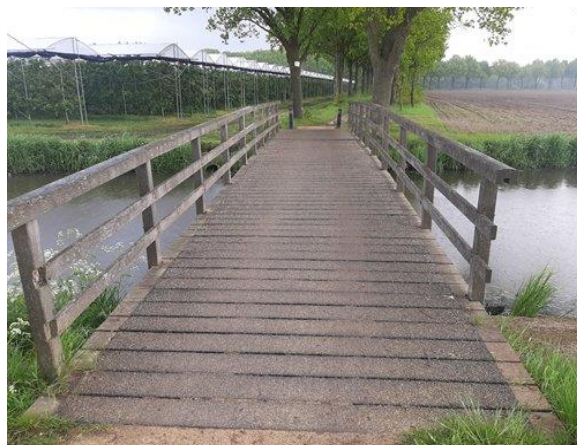
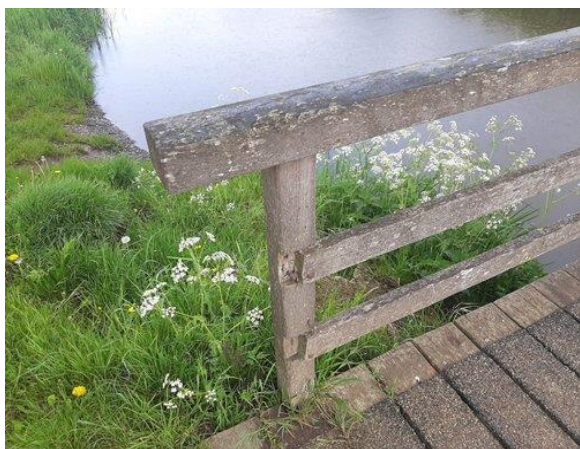
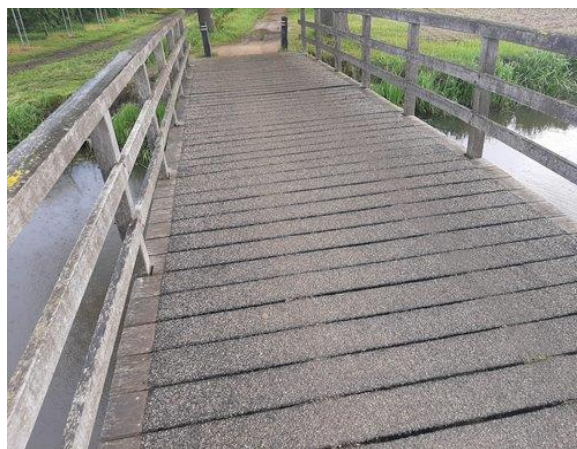
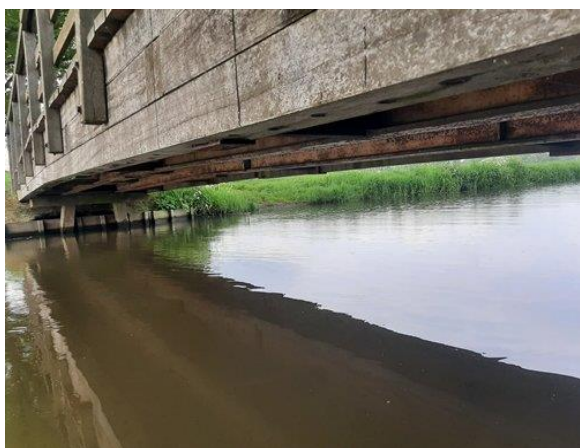
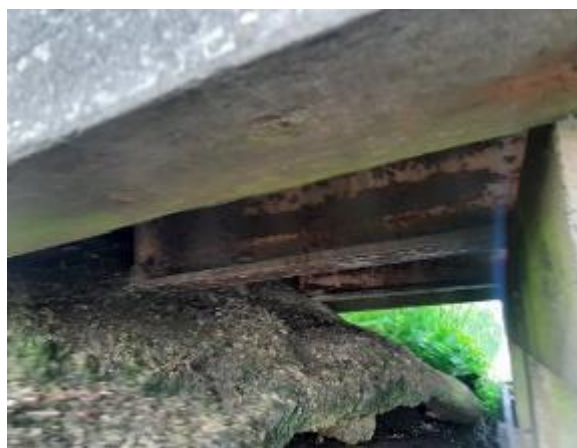
- Houten Leuningen:  
Verwerking en aantasting van hout / diverse mechanische beschadigingen aanwezig / vervuild met algen- en mosgroei / bevestigingsmiddelen geroest.
- Leuningvervanging binnen aanzienbare tijd noodzakelijk.
- Steunpunten op diverse manieren verstevigd.

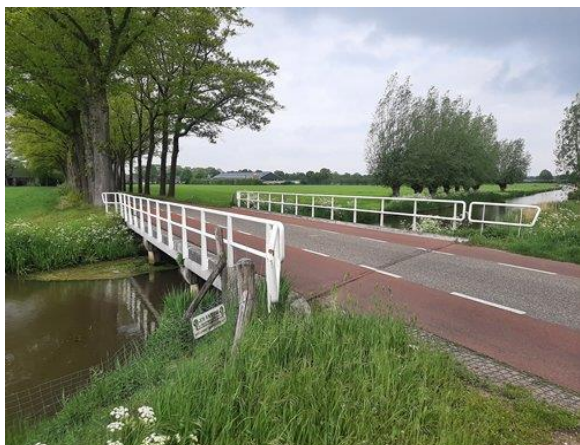
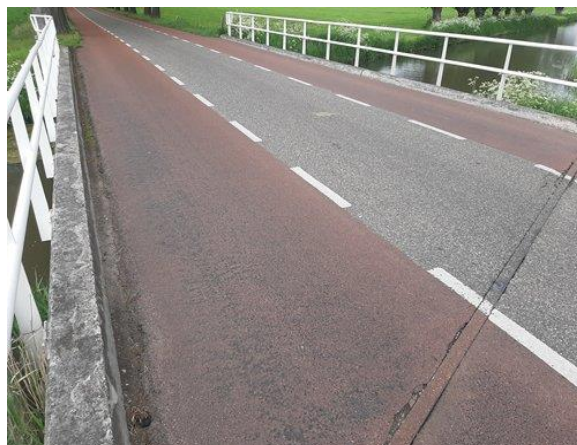
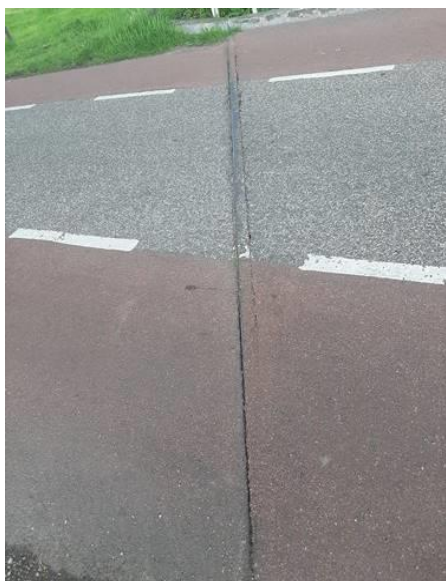
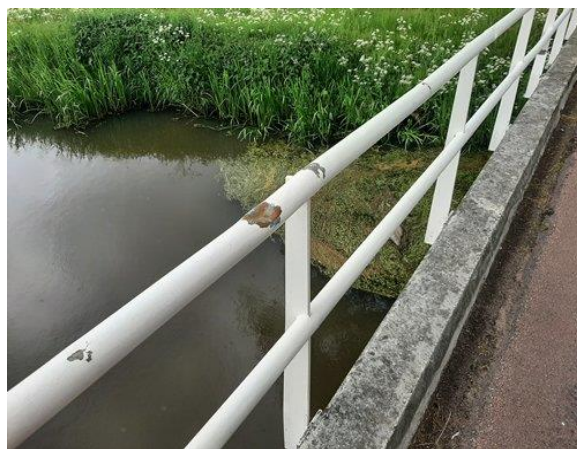
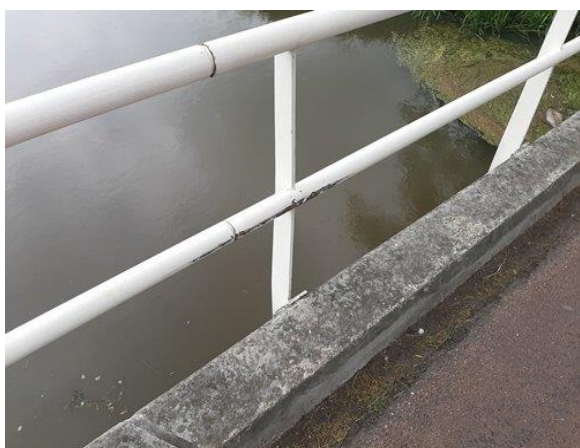
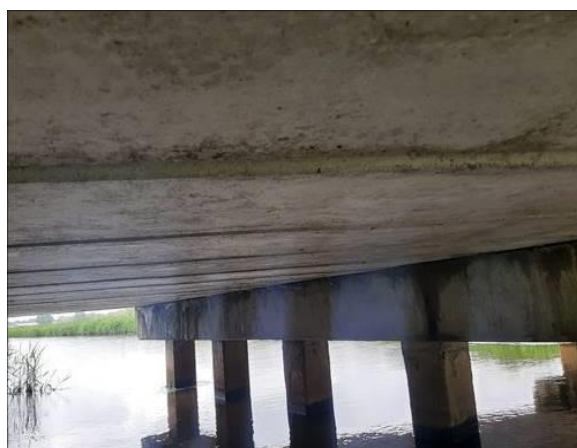
- Leuningen:  
Onthechting van coating / plaatselijk roest / diverse mechanische beschadigingen aanwezig

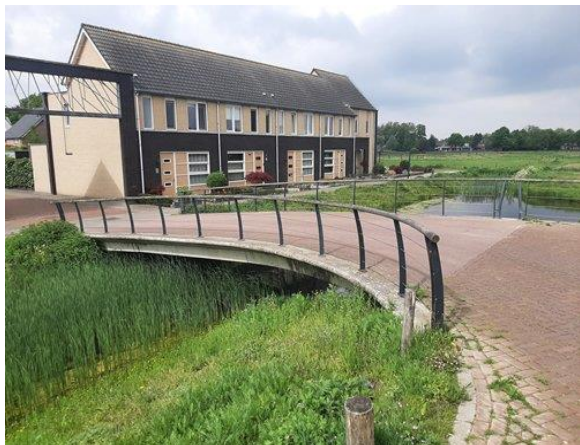
Overzichtsfoto kunstwerk 020

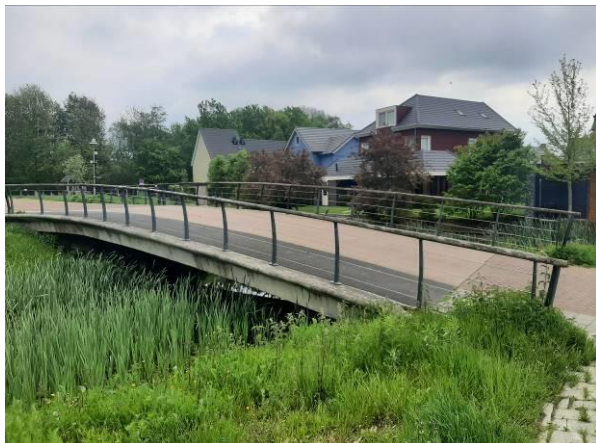
- Leuningen:  
Houten delen vertonen verwerking en houtaantasting.
- Een aantal staanders vertoont sterke corrosie.
- Coating veroudert door weersinvloeden.

Overzichtsfoto kunstwerk 021

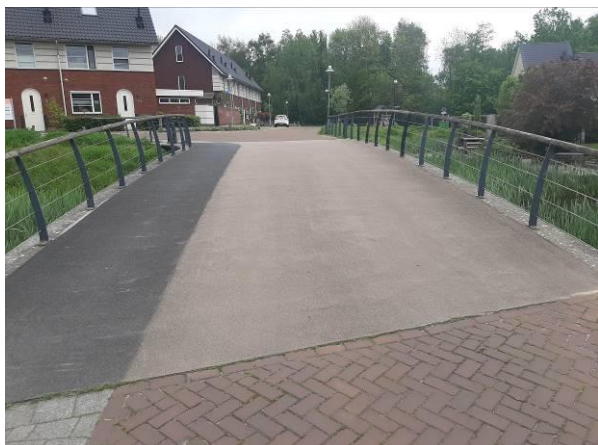
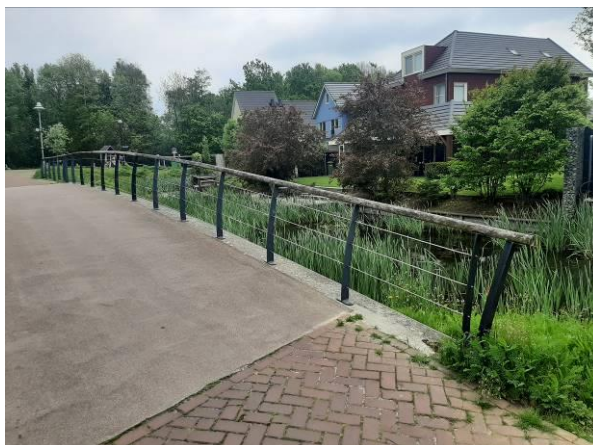
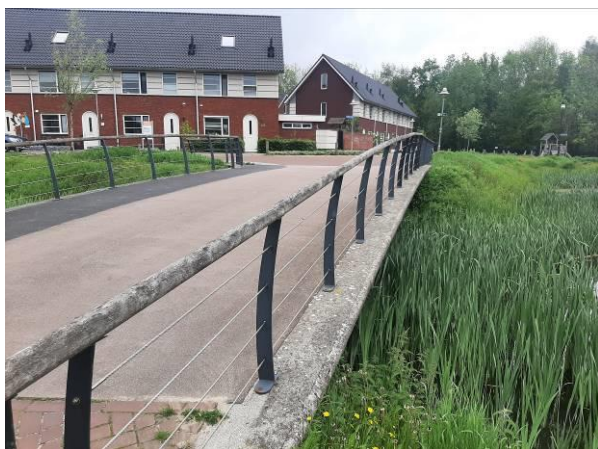
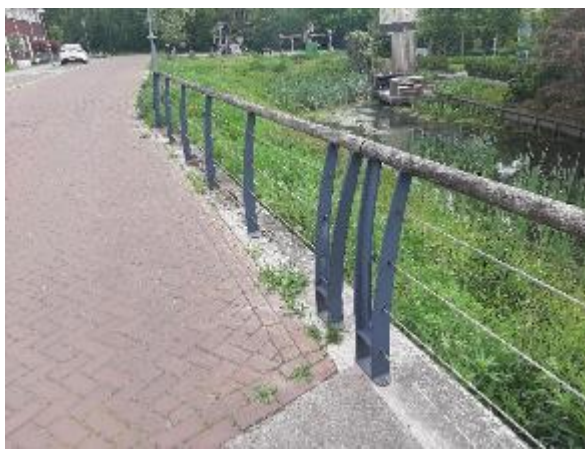
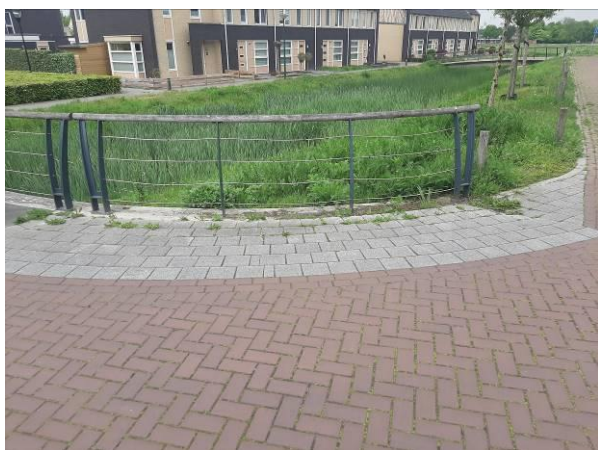
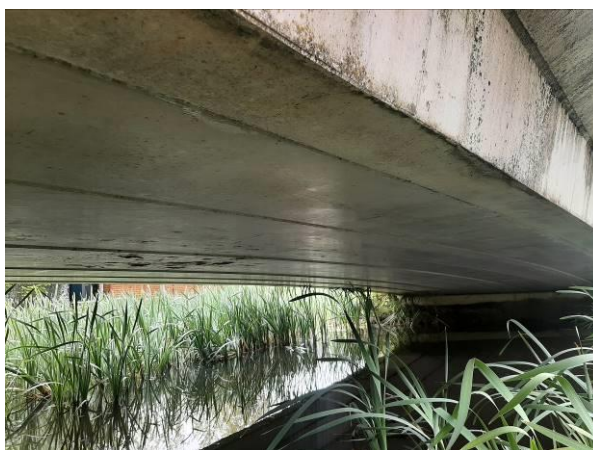
- Leuningen:  
Houten delen vertonen verwerking en houtaantasting / losse onderdelen aanwezig / plaatselijk roest.
- Spanning staalkabels niet voldoende.
- Verfsysteem verouderd door weersinvloeden

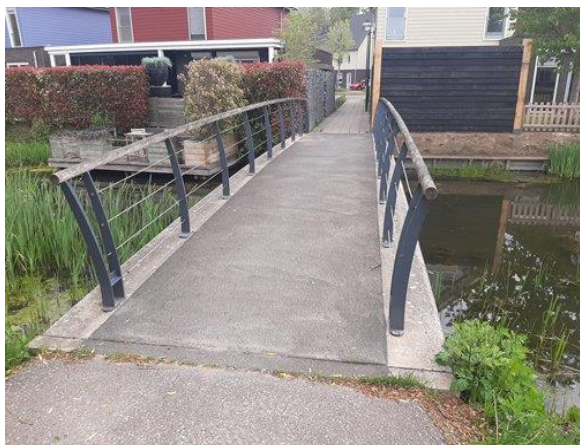
Overzichtsfoto kunstwerk 022
