# Rapport TC51-005

## Beoordeling kunstwerken Gemeente Bernheze

TECHNOCONSULT  
Infra

d.d. 24 juni 2021

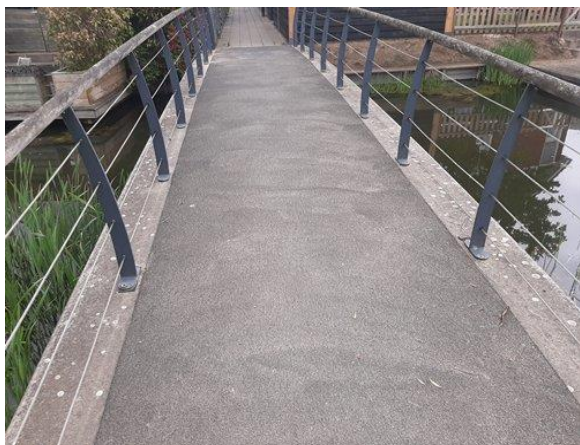
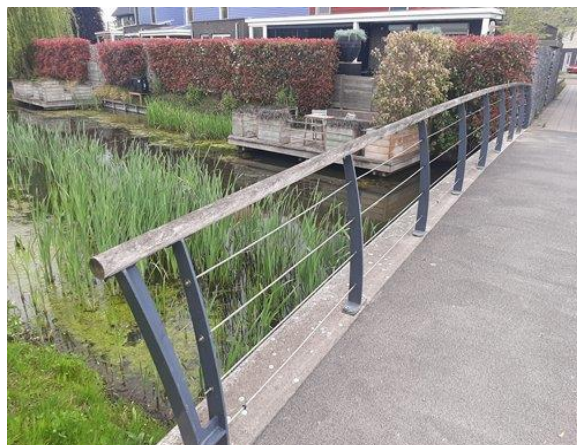
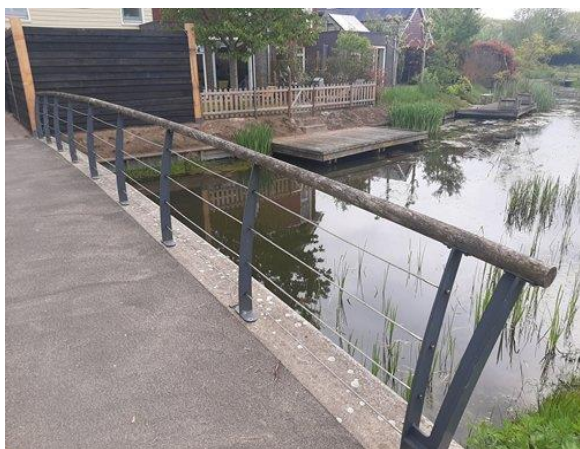
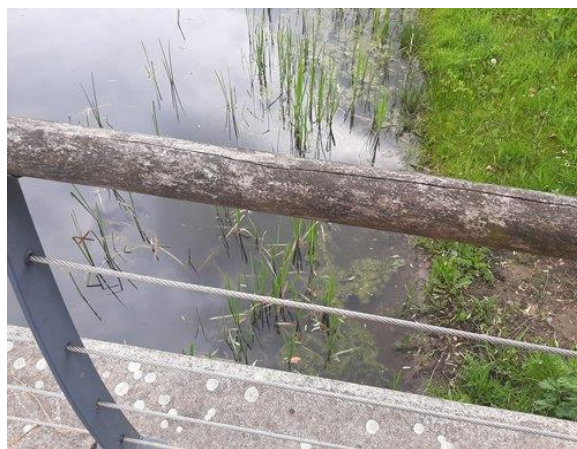
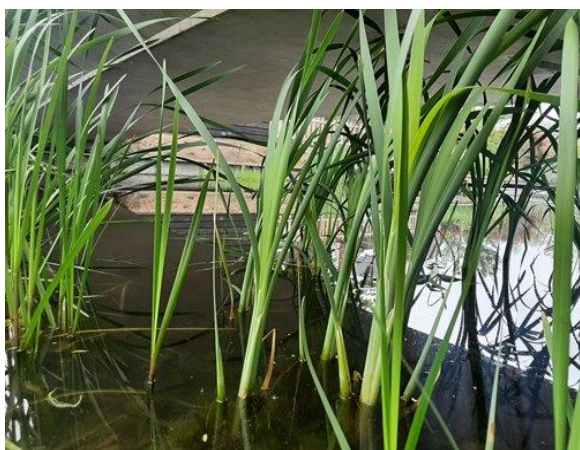
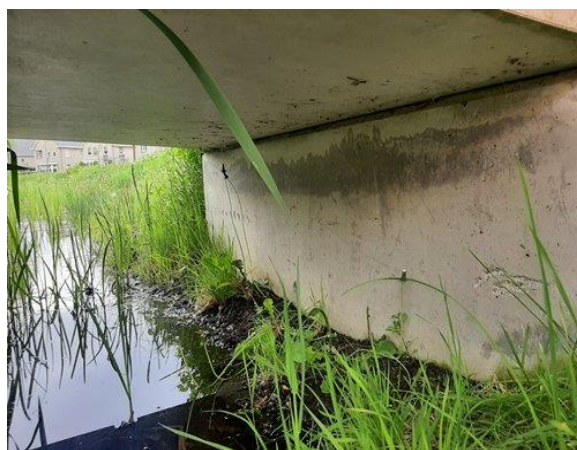
- Leuningen:  
Houten delen vertonen verwerking en houtaantasting.
- Verfsysteem veroudert door weersinvloeden.

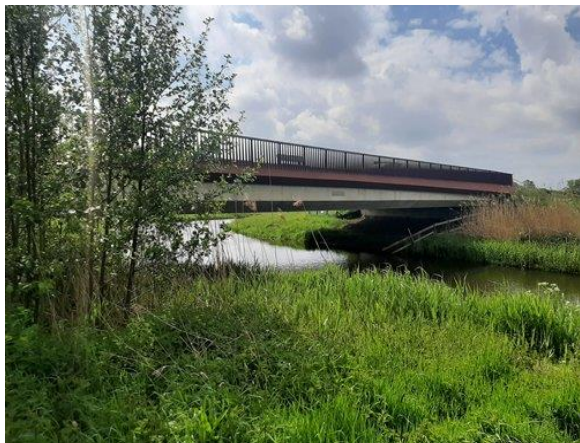
Overzichtsfoto kunstwerk 023

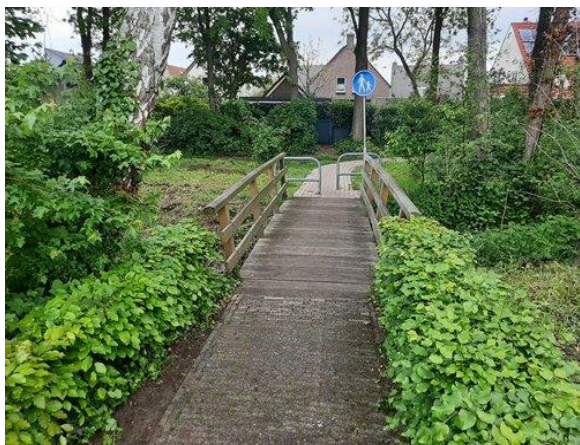
Overzichtsfoto kunstwerk 024

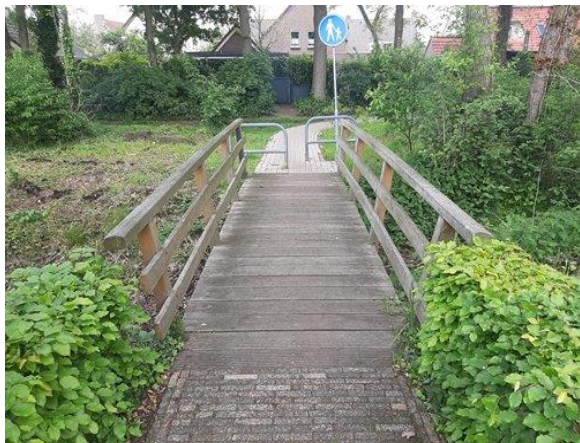
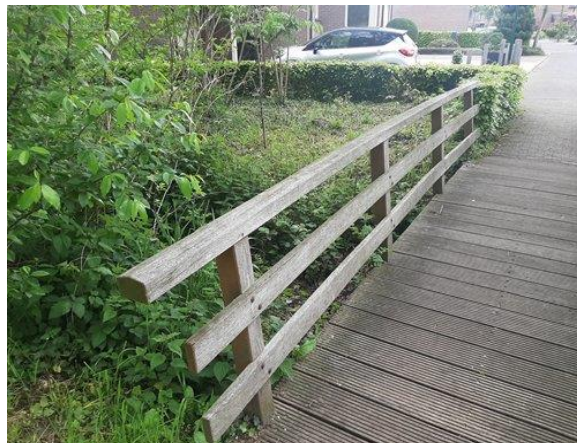
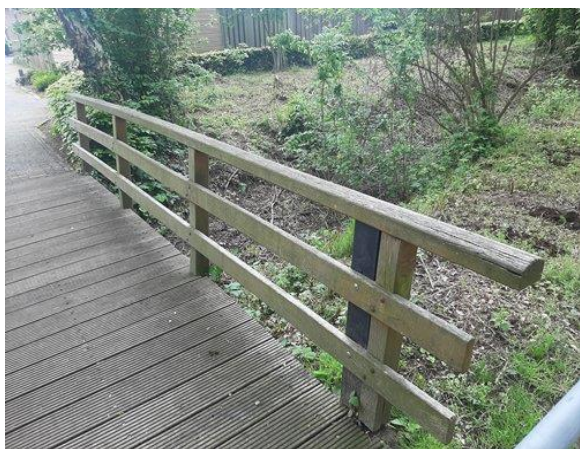
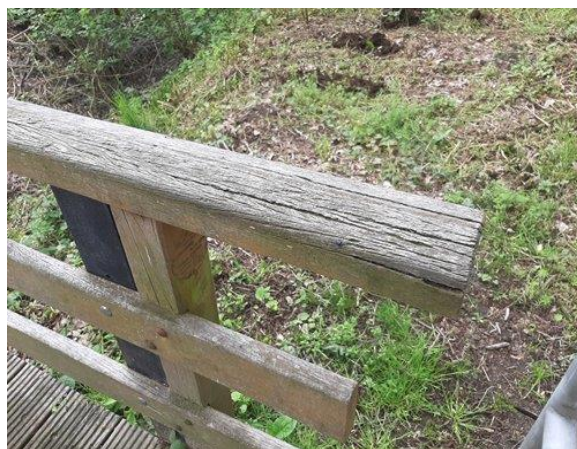
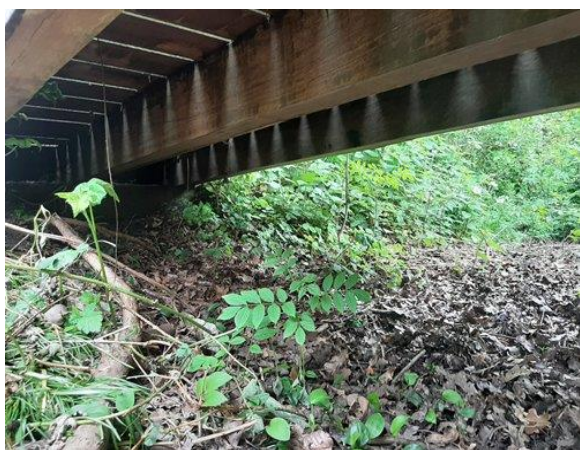
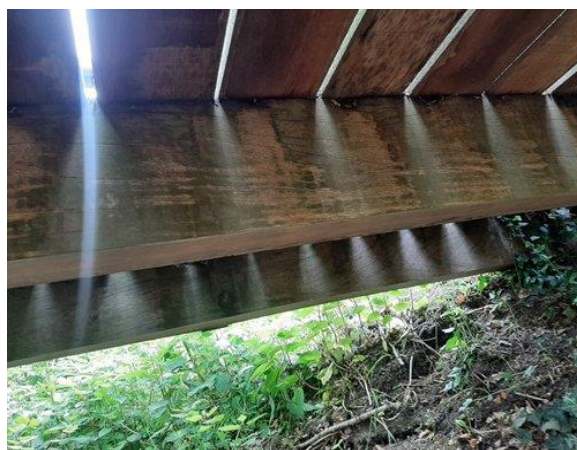
- Houten leuning: Vertoont verwerking en houtaantasting / leuning los.
- Vervanging brug op termijn wenselijk (2022).

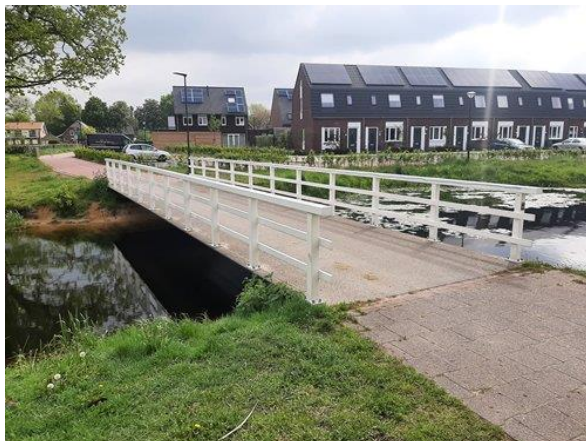
Overzichtsfoto kunstwerk 025

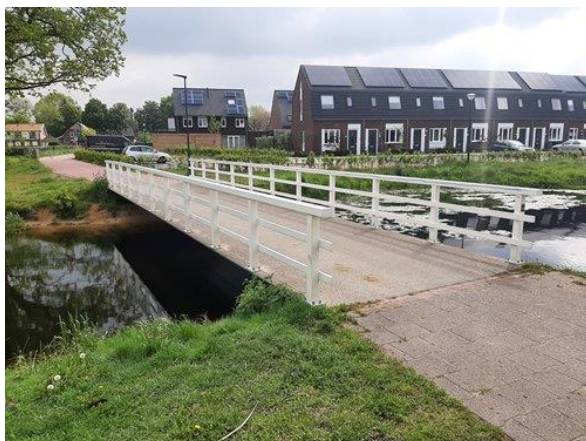
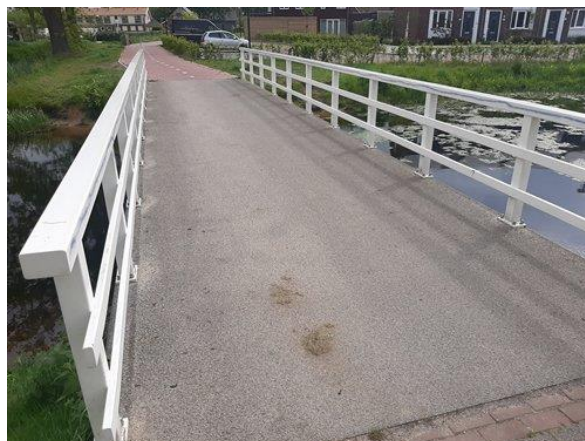
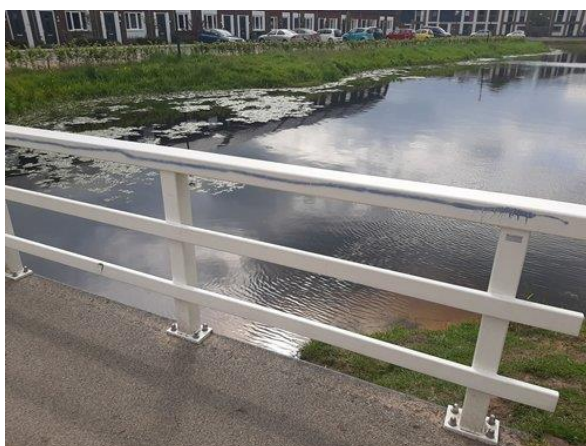
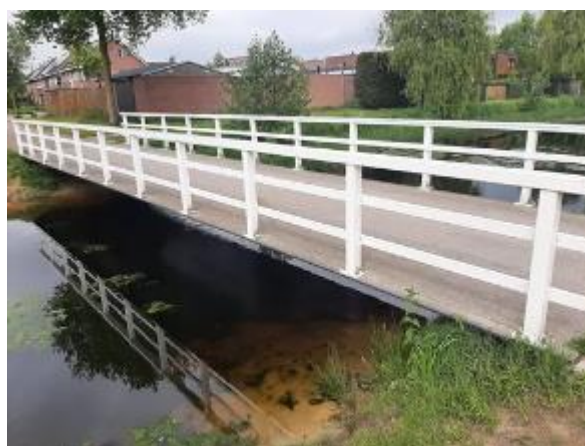
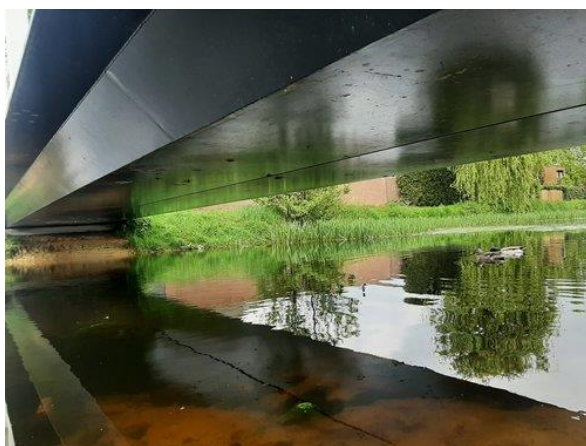
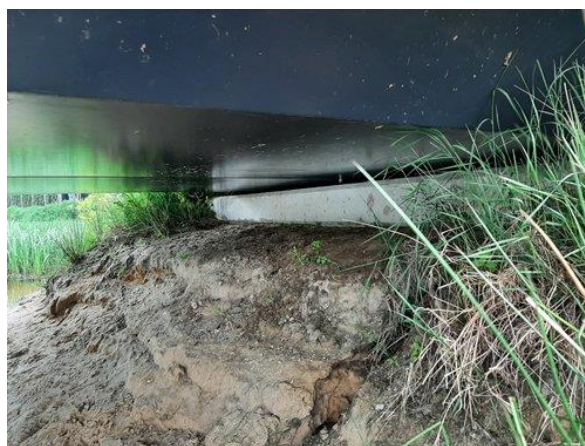
## Fotorapportage:

- Nieuw in 2020

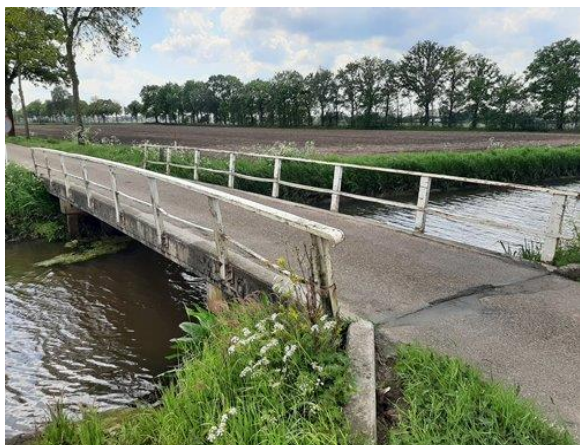
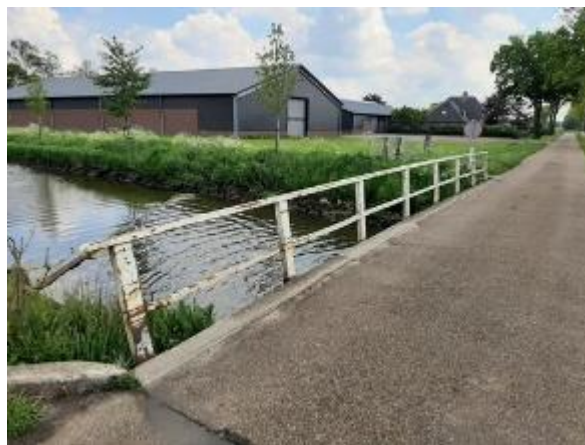
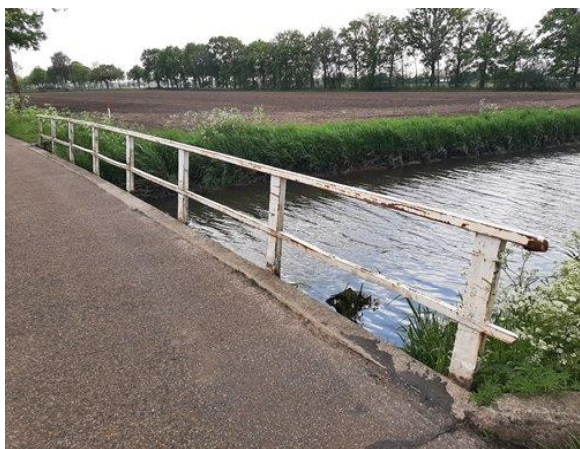
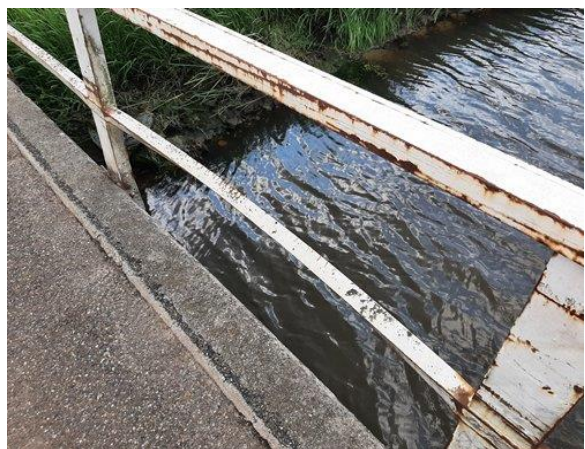
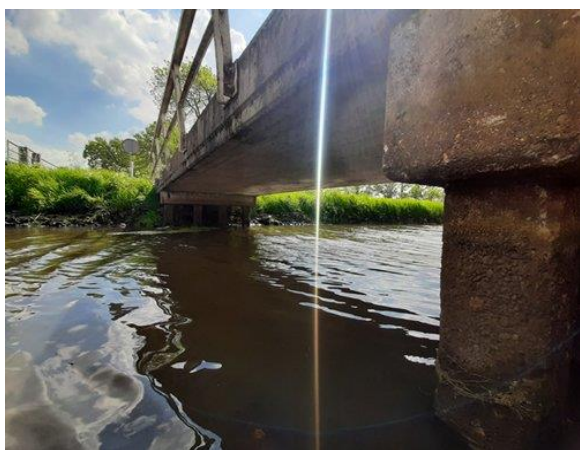
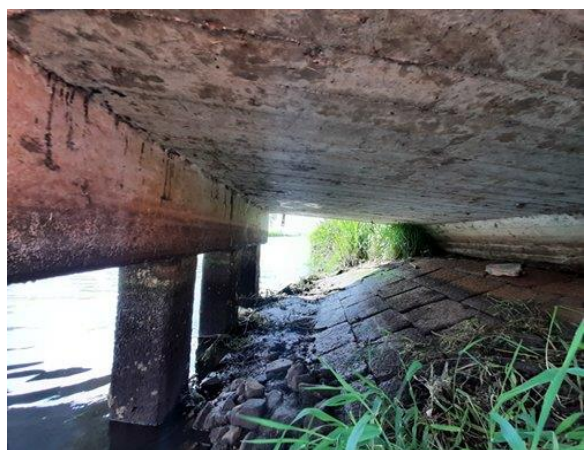
## Fotorapportage:

- Leuningen:  
Onthechting van coating / veel roest / diverse mechanische beschadigingen aanwezig
- Leuningvervanging binnen aanzienbare tijd noodzakelijk.

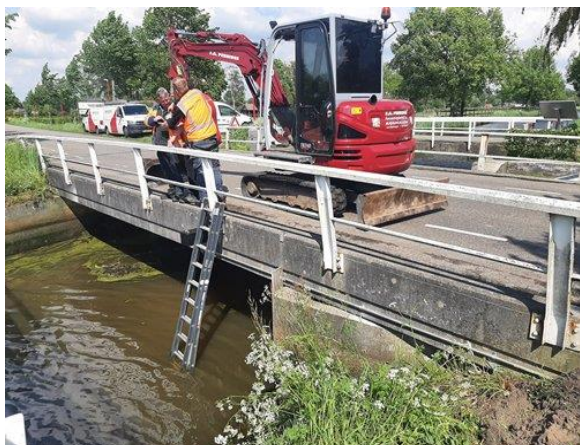
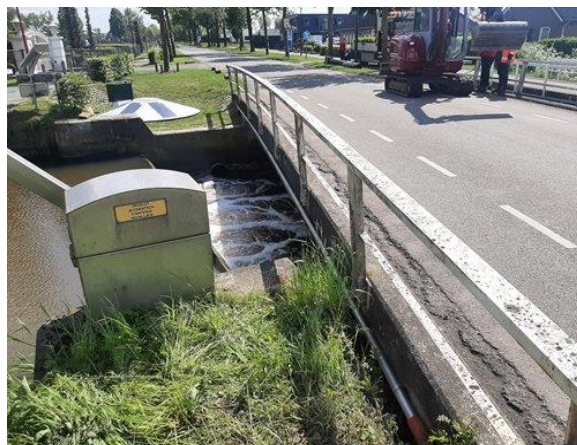
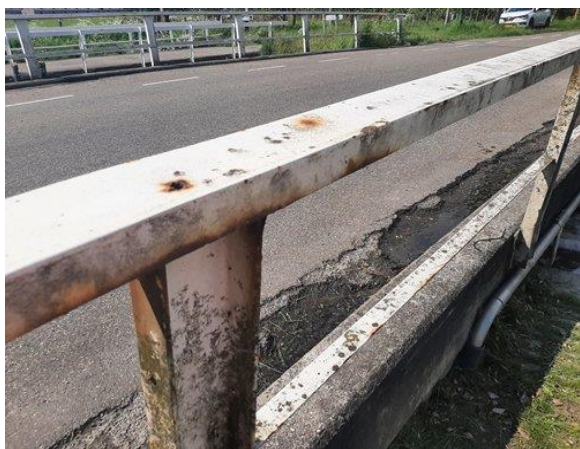
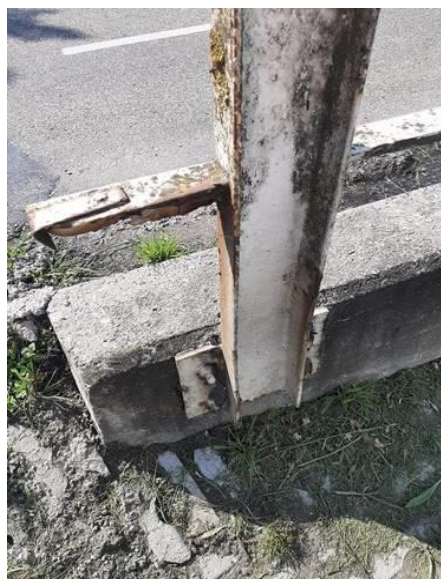
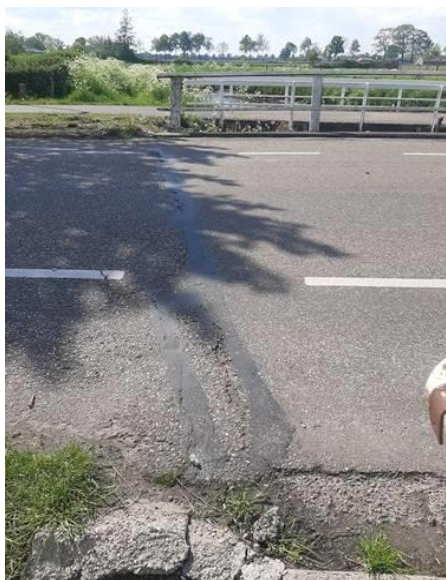
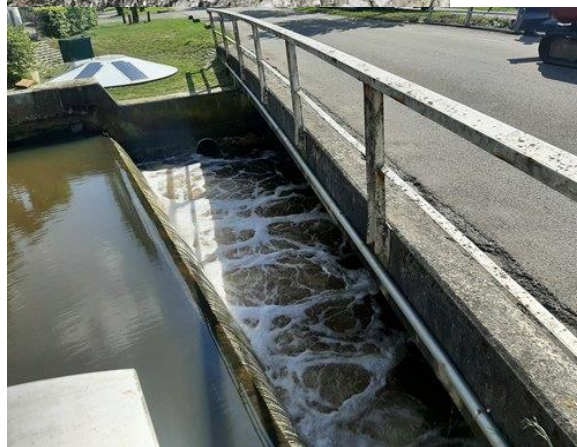
## Fotorapportage:

- Leuningen:  
Onthechting van coating / plaatselijk veel roest / diverse mechanische beschadigingen aanwezig .
- Leuningvervanging binnen aanzienbare tijd noodzakelijk.
- Asphalt brokkelt ter plaatse van (voeg) overgangen af.

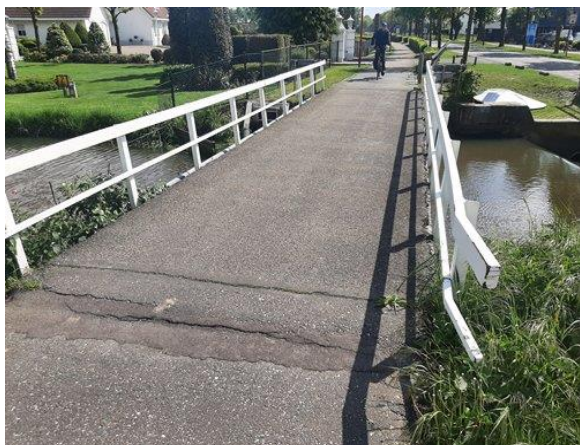
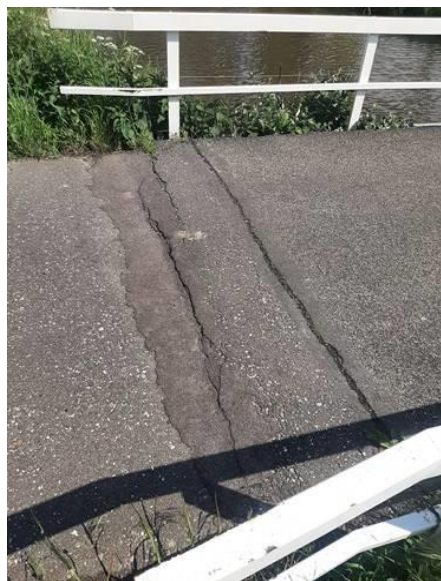
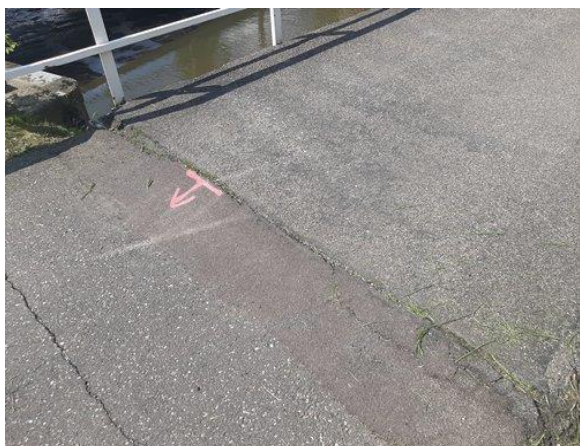
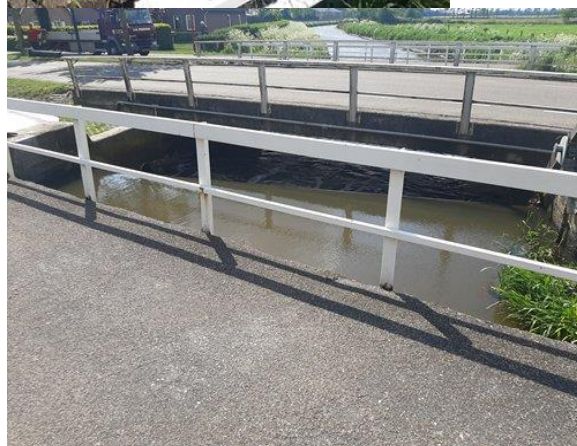
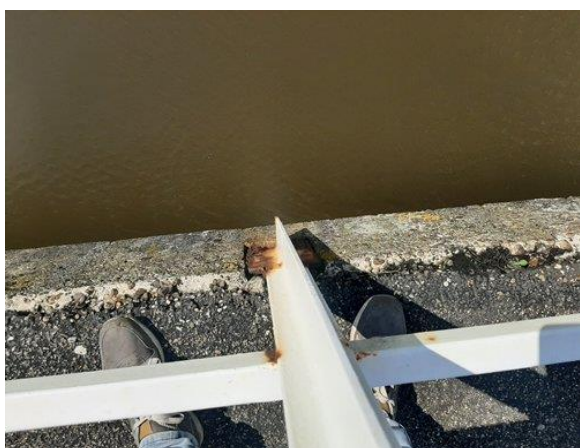
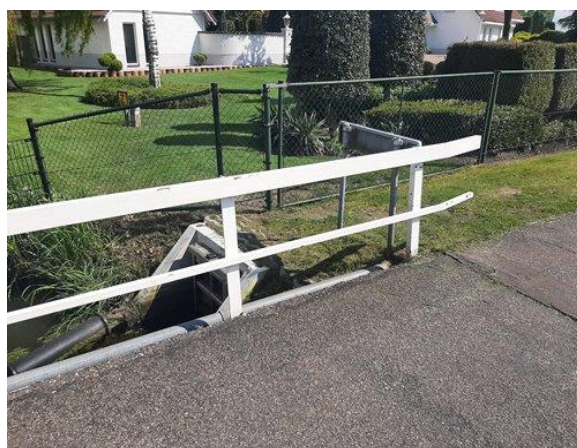
## Fotorapportage:

- Leuningen:  
Onthechting van coating / plaatselijk roest / diverse mechanische beschadigingen aanwezig.
- (voeg) overgangen vertonen afbrokkeling van asfalt.

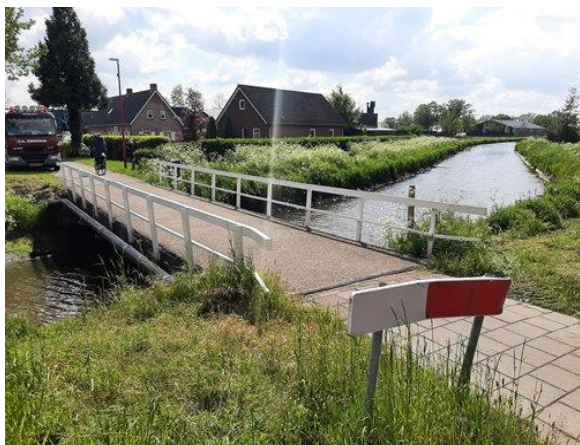
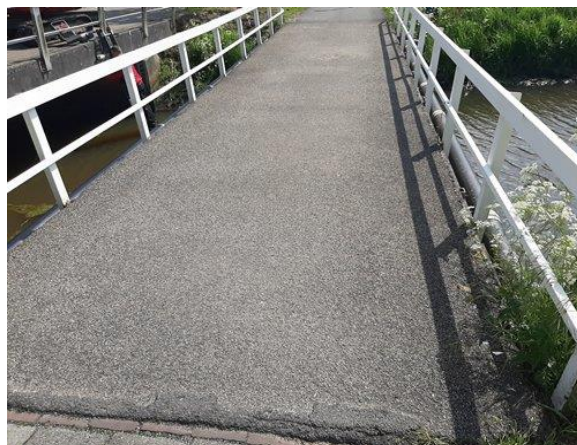
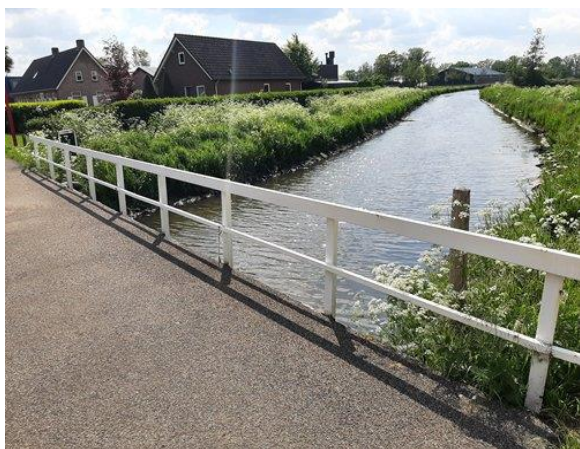
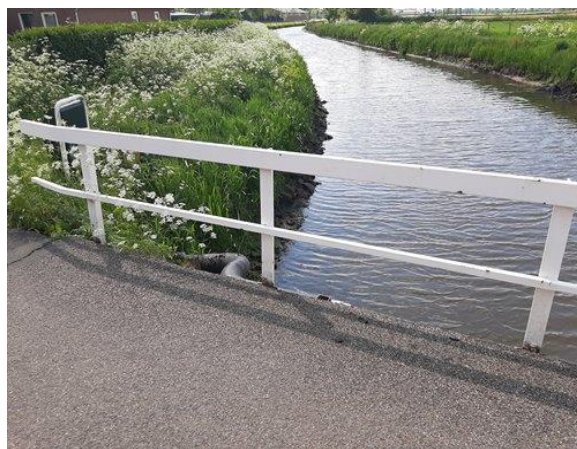
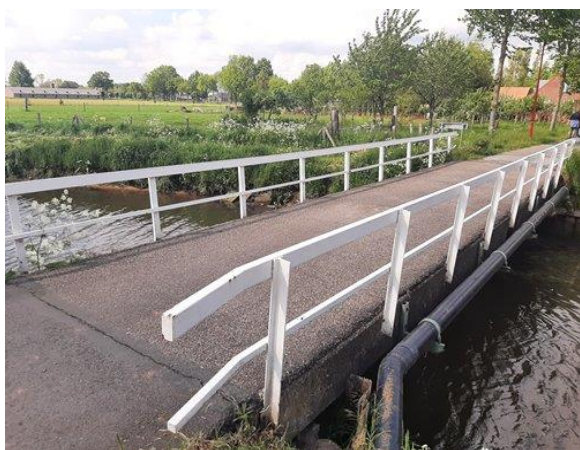
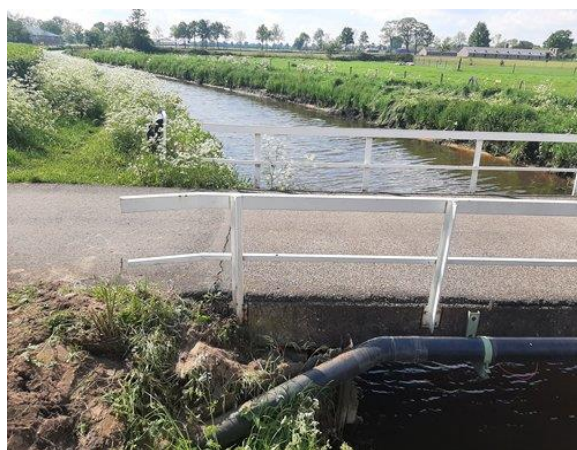
## Fotorapportage:

- Leuningen:  
Onthechting van coating / plaatselijk roest / diverse mechanische beschadigingen aanwezig

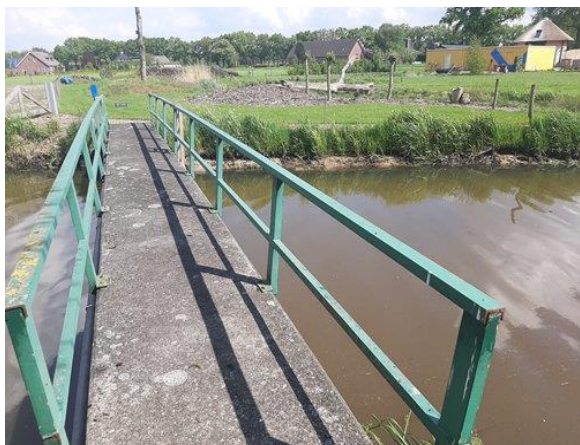
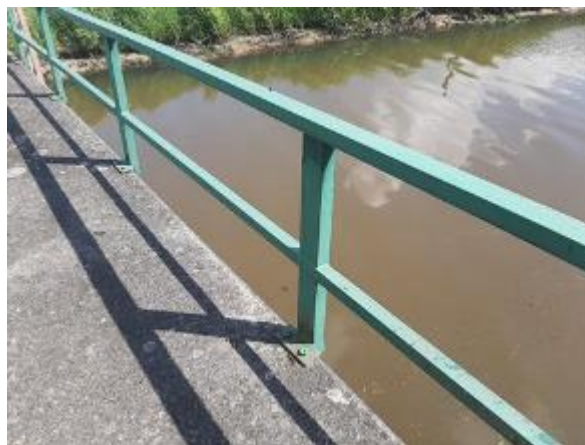
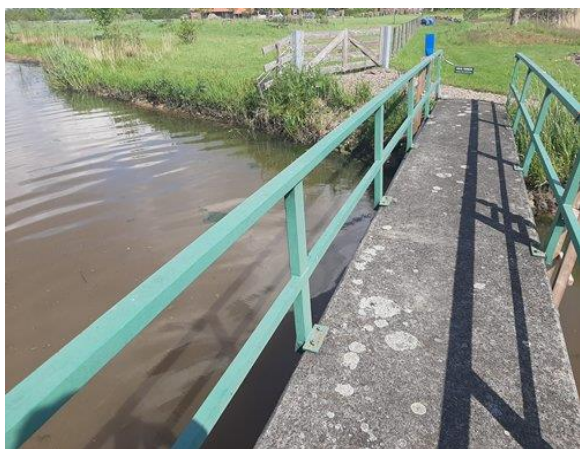
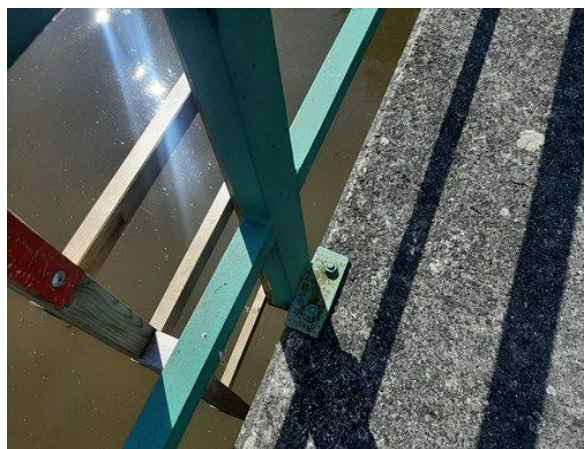
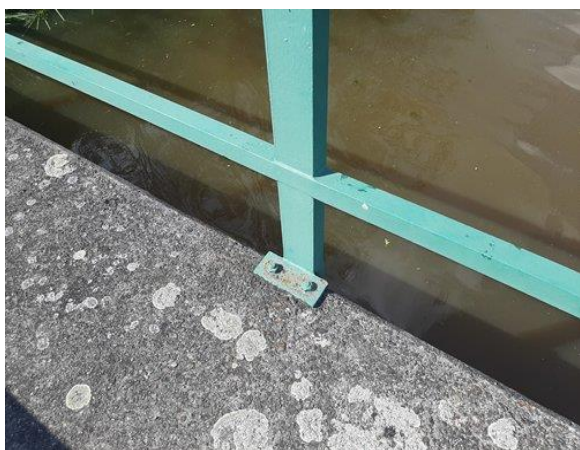
- Leuningen:  
Onthechting van coating / plaatselijk roest / diverse mechanische beschadigingen aanwezig.
- Betonnen brugdek sterk vervuild.

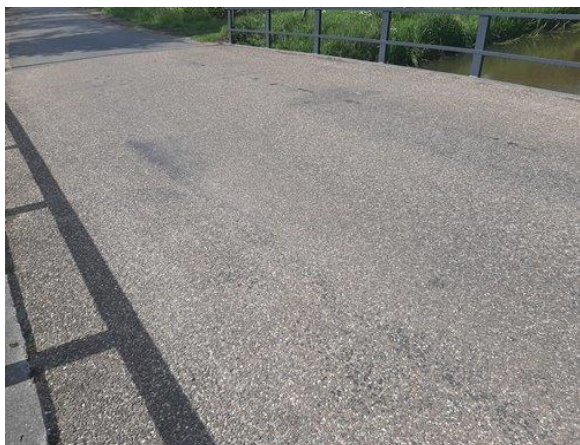
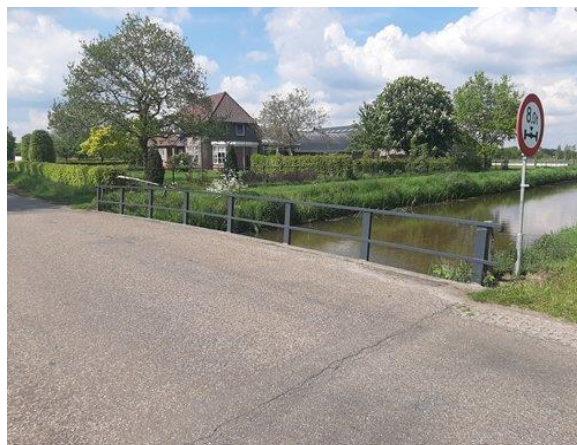
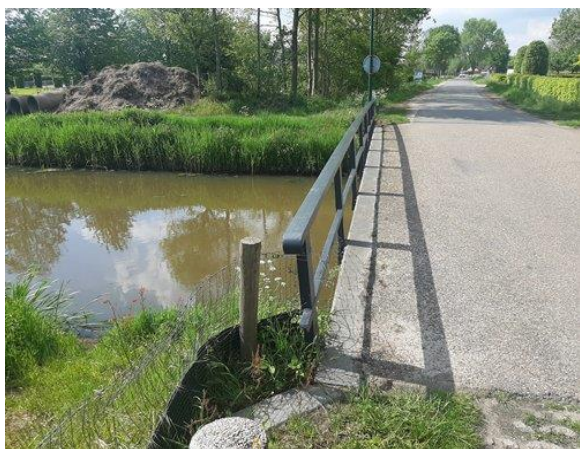
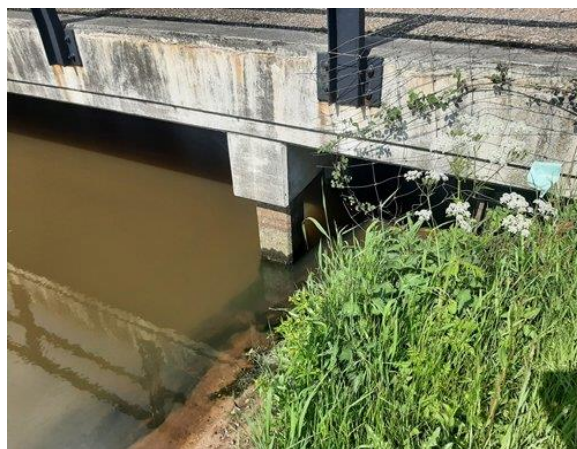
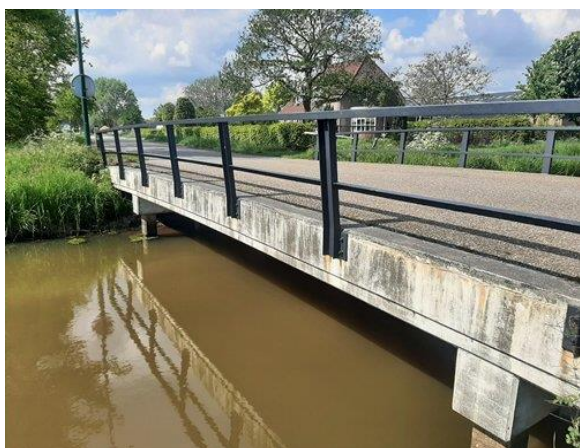
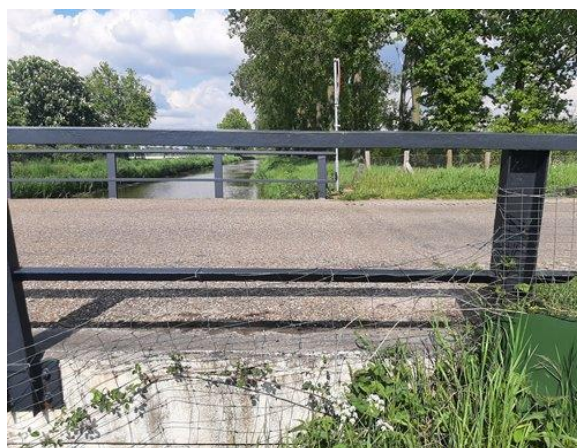
- Asphalt vertoont uitgereden oppervlak

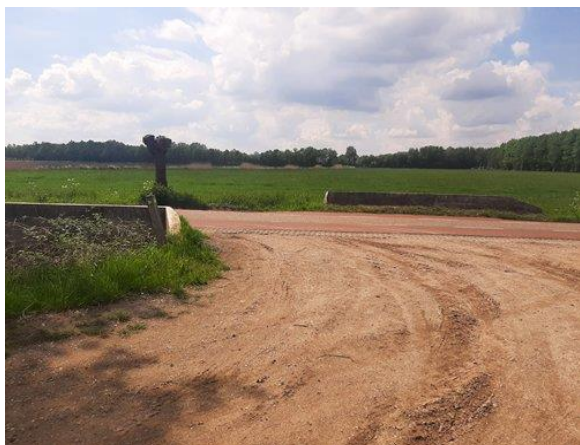
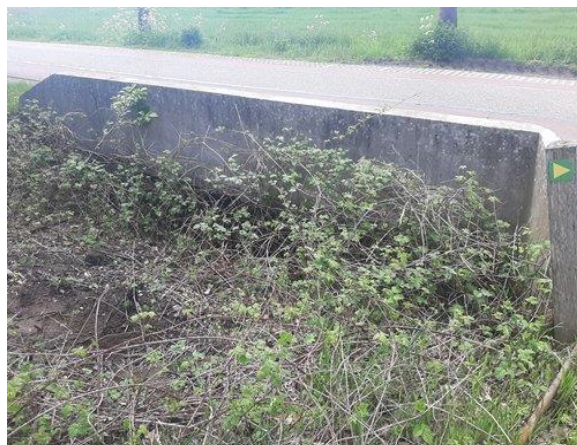
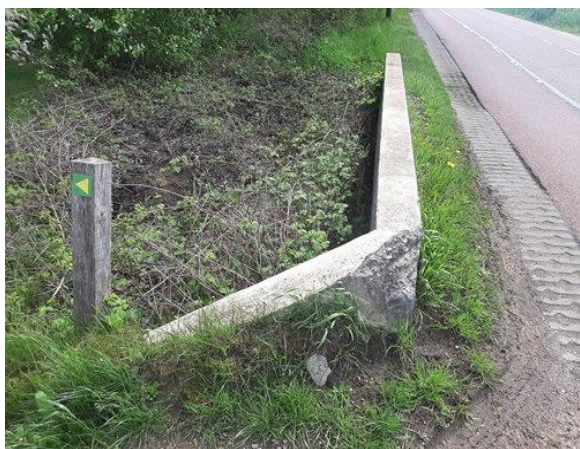
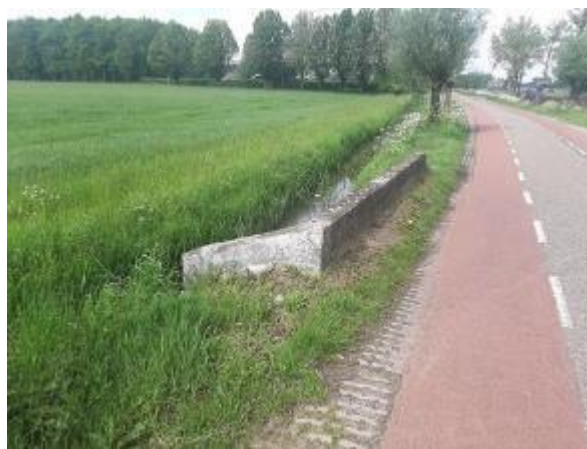
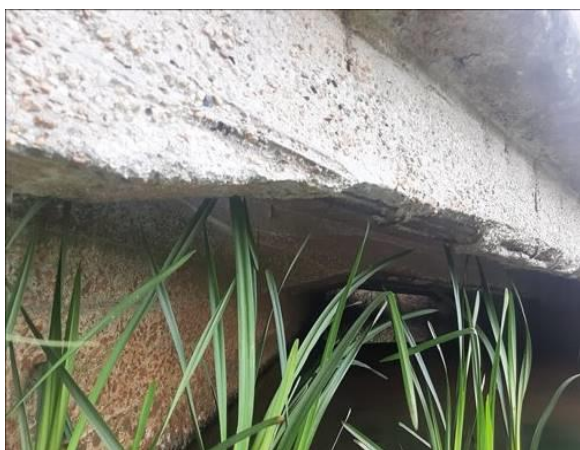
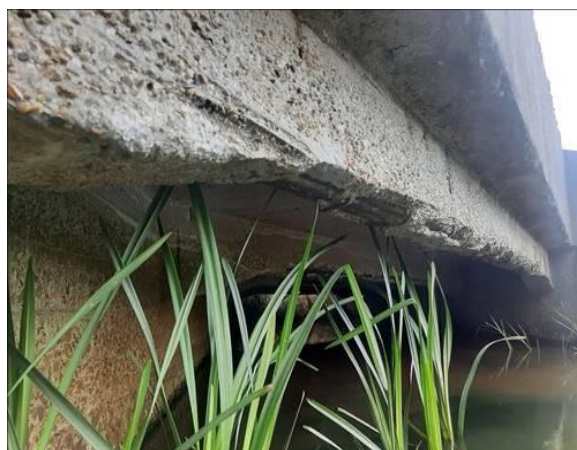
- Onderzijde duiker hoofdwapening en wapeningsbeugels bloot. Herstel door opvullen met schuimbeton.
- Diverse mechanische beton beschadigingen bovenzijde.

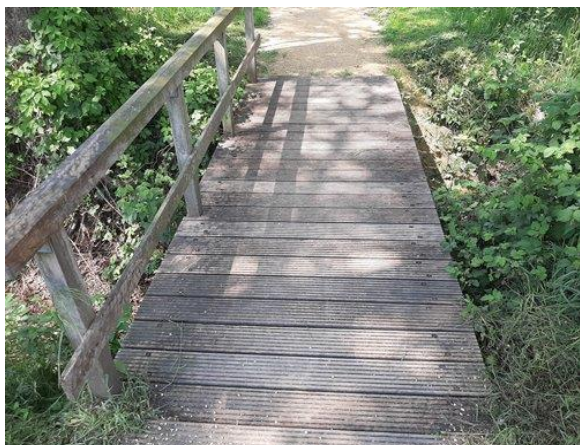
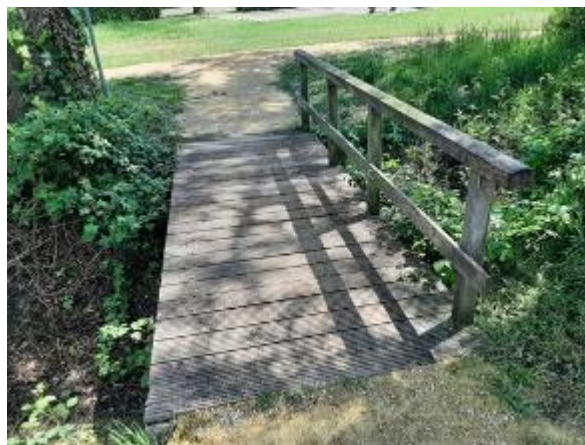
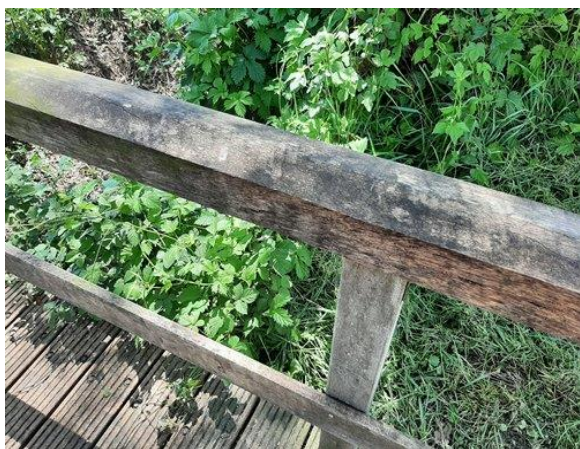
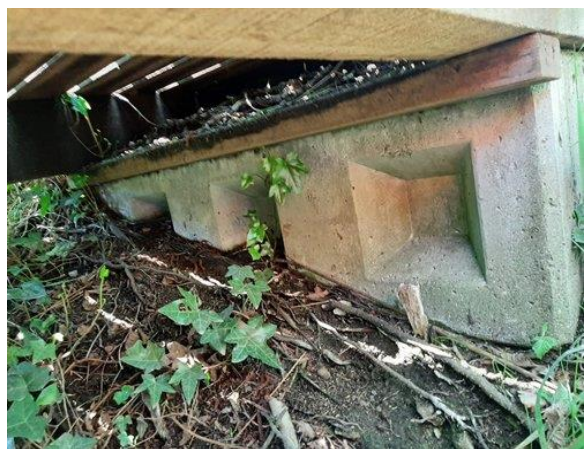
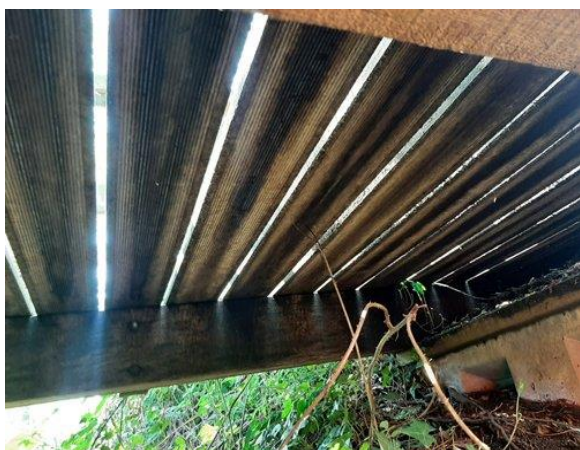
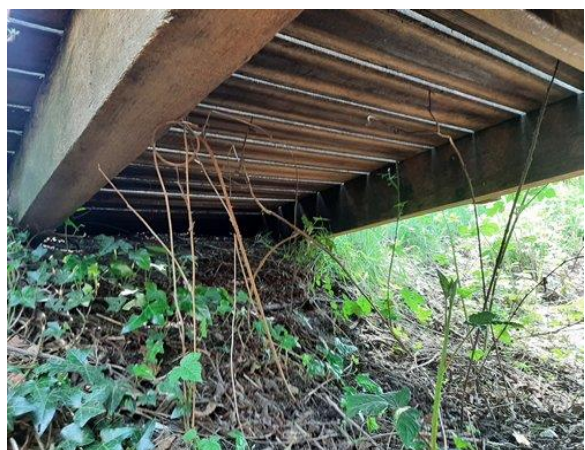
- Leuningen:  
Verwerking en houtaantasting.
- Brug in 2004 gerenoveerd.

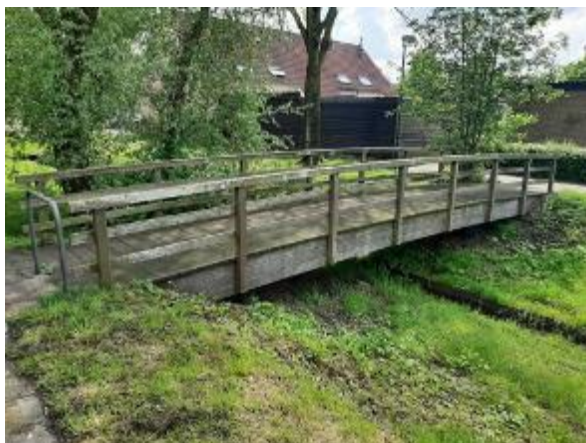
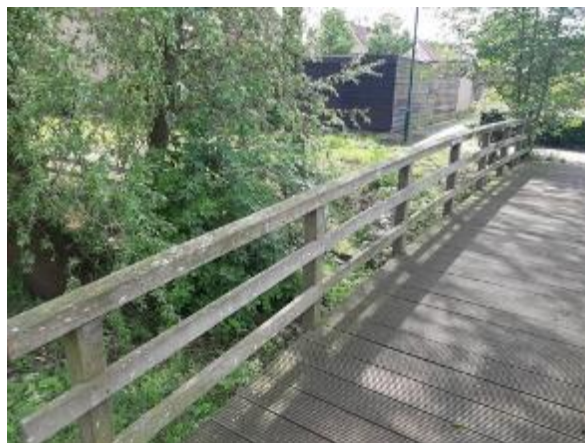
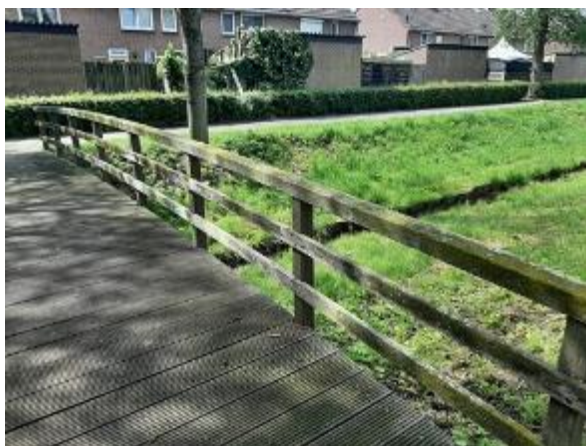
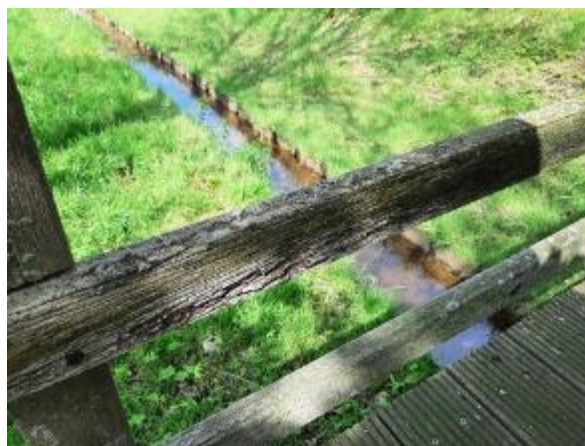
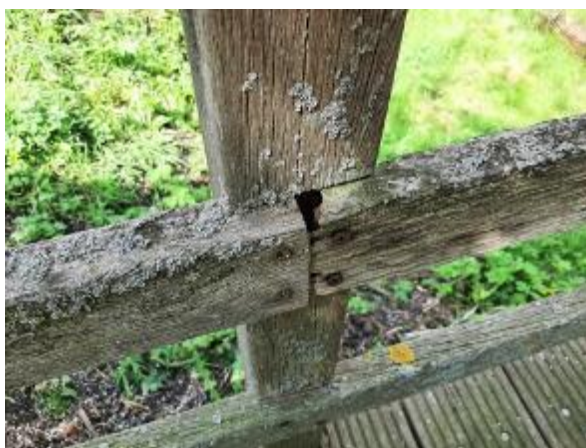
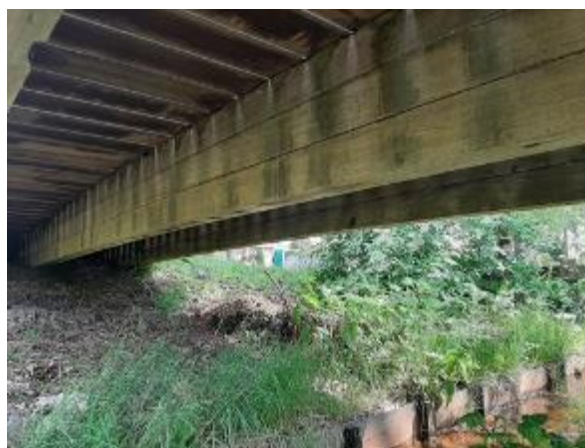
- Leuningen:  
Verwerking en houtaantasting / plaatselijk houtrot.
- Brugdek zeer glad door alg- en mosgroei.
- Brug in 2011 gerenoveerd.
- Leuning vervanging noodzakelijk.
