# Bomen Effect Analyse 7 bomen

Boogstraat Heesch

Zeeland, mei 2021

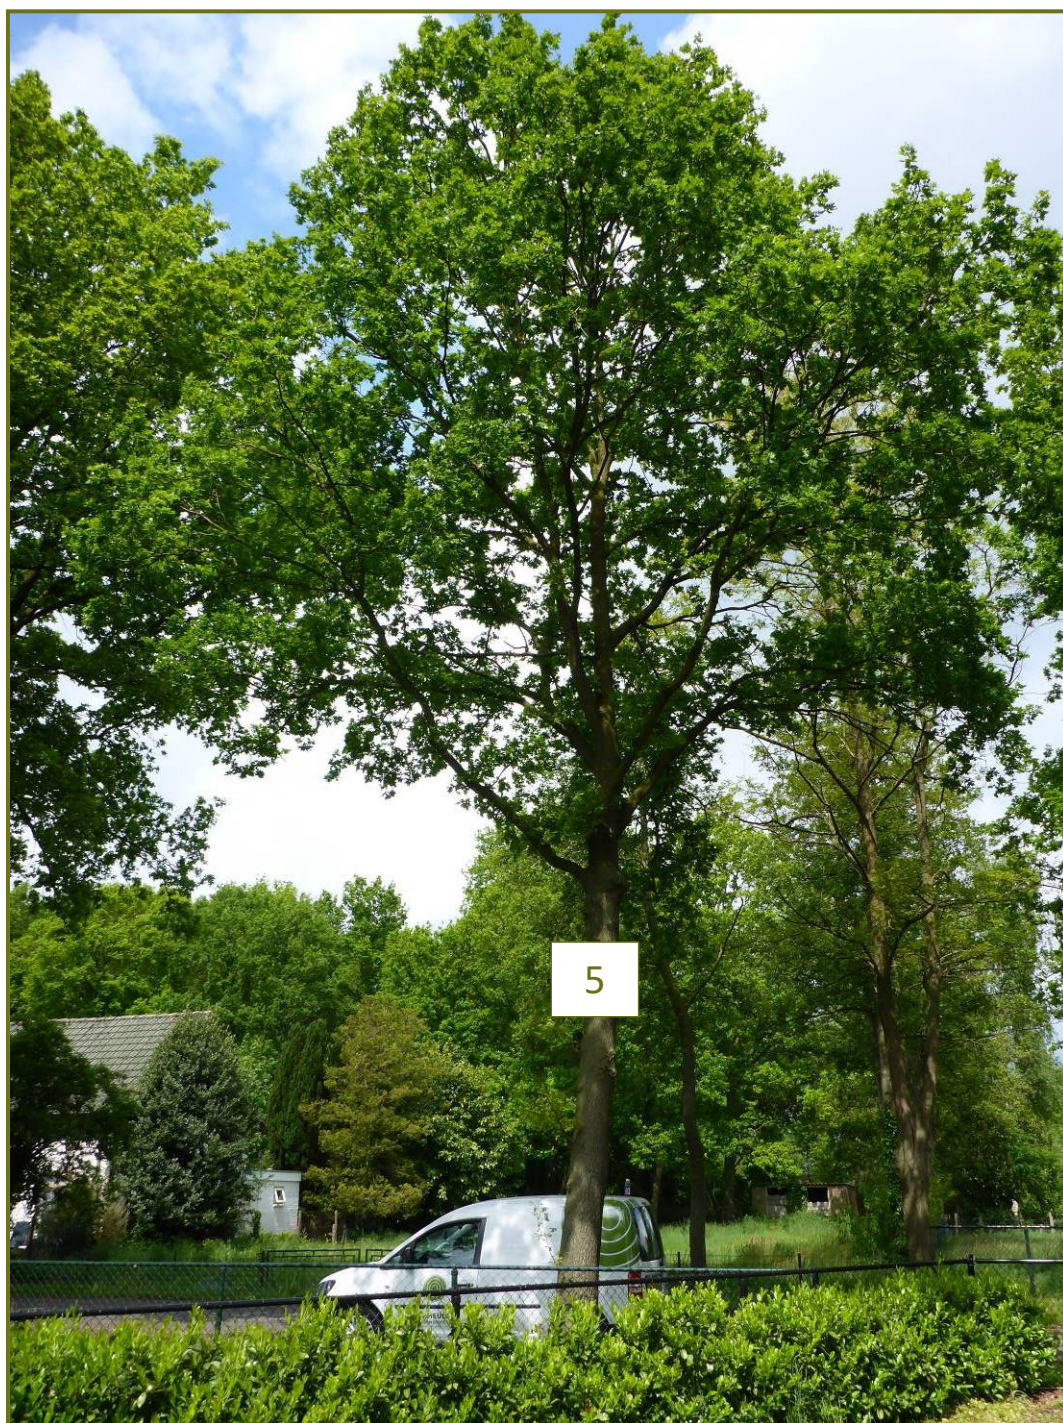
Afbeelding 5. Boom 5

Bij de overige bomen zijn geen grote gebreken, aantastingen of symptomen die daarop duiden aangetroffen.
