# Bomen Effect Analyse

## 28 bomen

Dijkstraat  
Nistelrode

Status rapport: Concept 21 september 2023

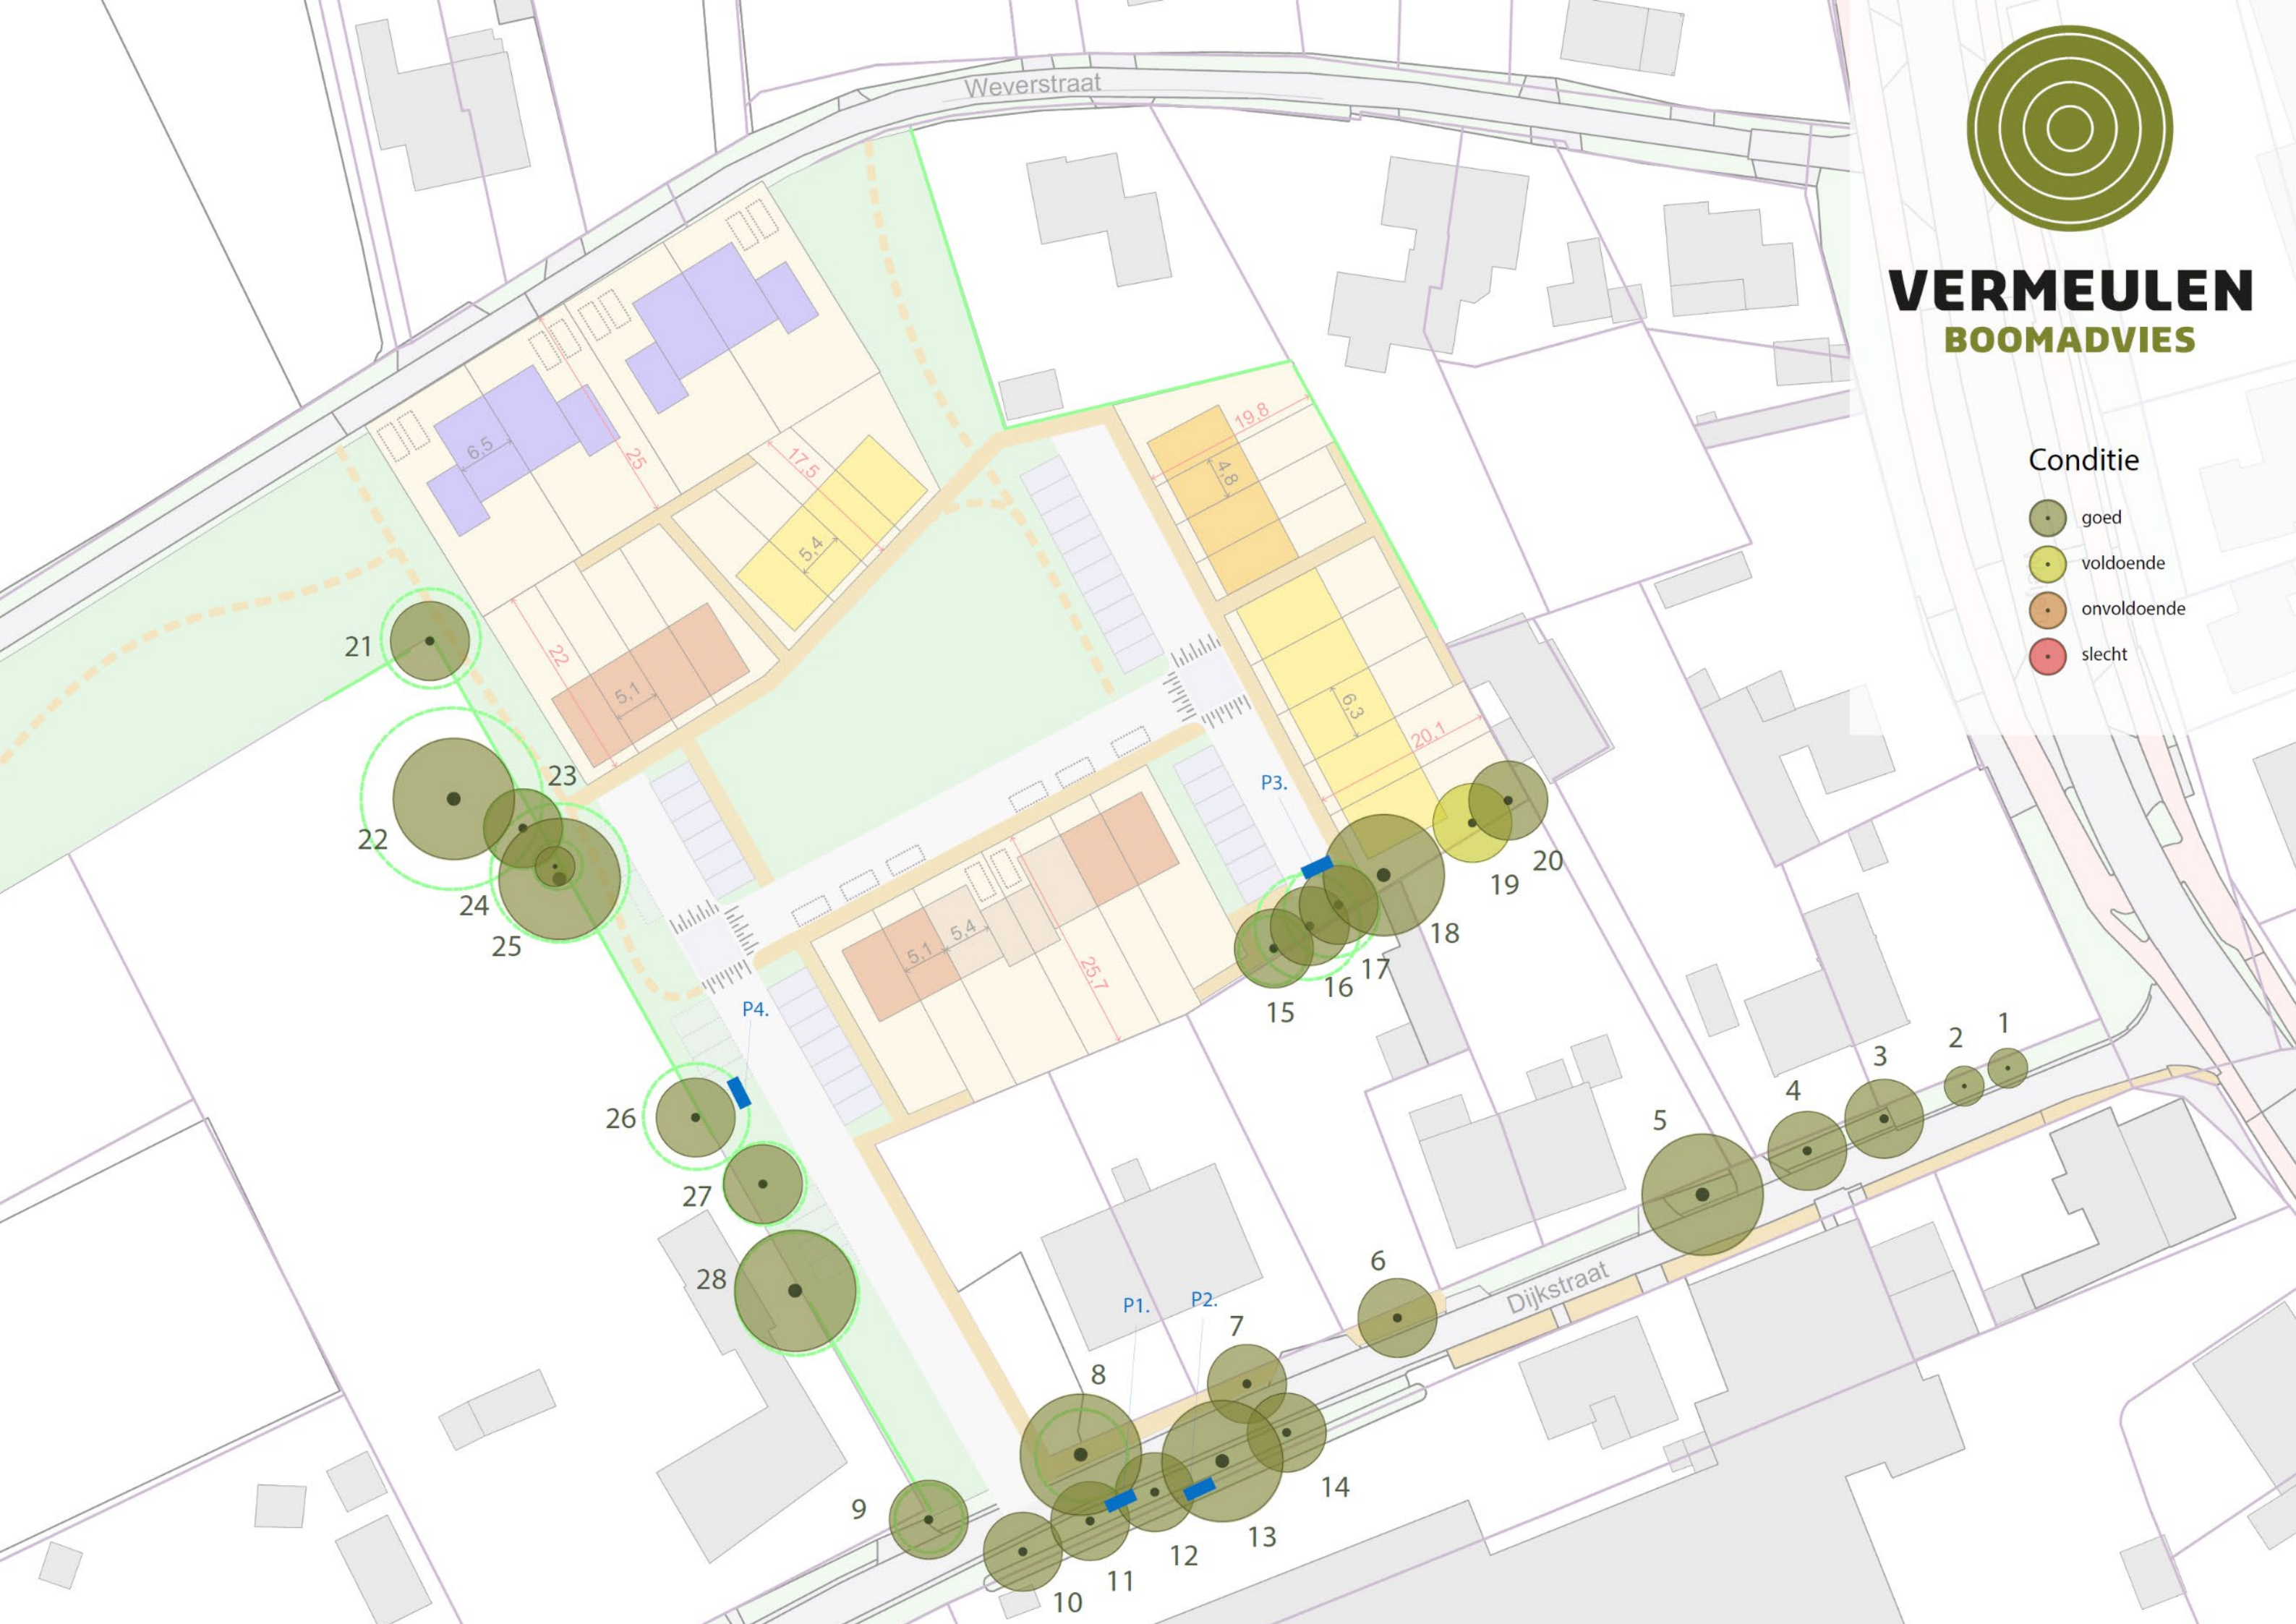
## Bijlage 1. Boomnummers en conditie

- ⊙ Goed: bomen 1 t/m 18 en 20 t/m 28
- ⊙ Voldoende: boom 19

Alleen bij de beuken aan de Dijkstaart zijn enkele stamschades aangetroffen. Vooralsnog lijken de bomen deze schades goed te overgroeien.
