# Gemaal Parksluizen, Willem Buytewechstraat 33-35 te Rotterdam

Het betonwerk van de buitengevels is op 15 en 16 augustus 2018 geïnspecteerd op de aanwezigheid van betonschade. De resultaten van het betononderzoek zijn vastgelegd in deze beknopte verslaglegging

Project: a180307 / w409.0085

Datum: 30-08-2018

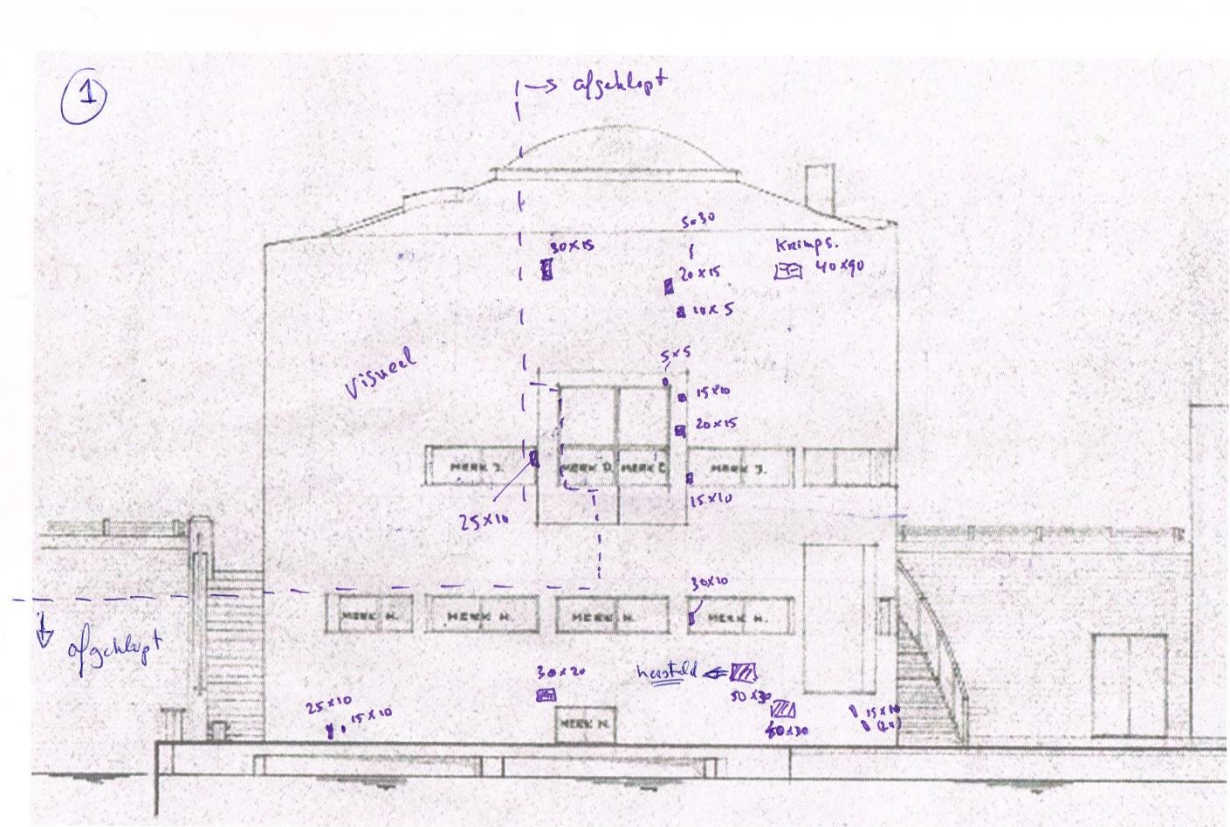
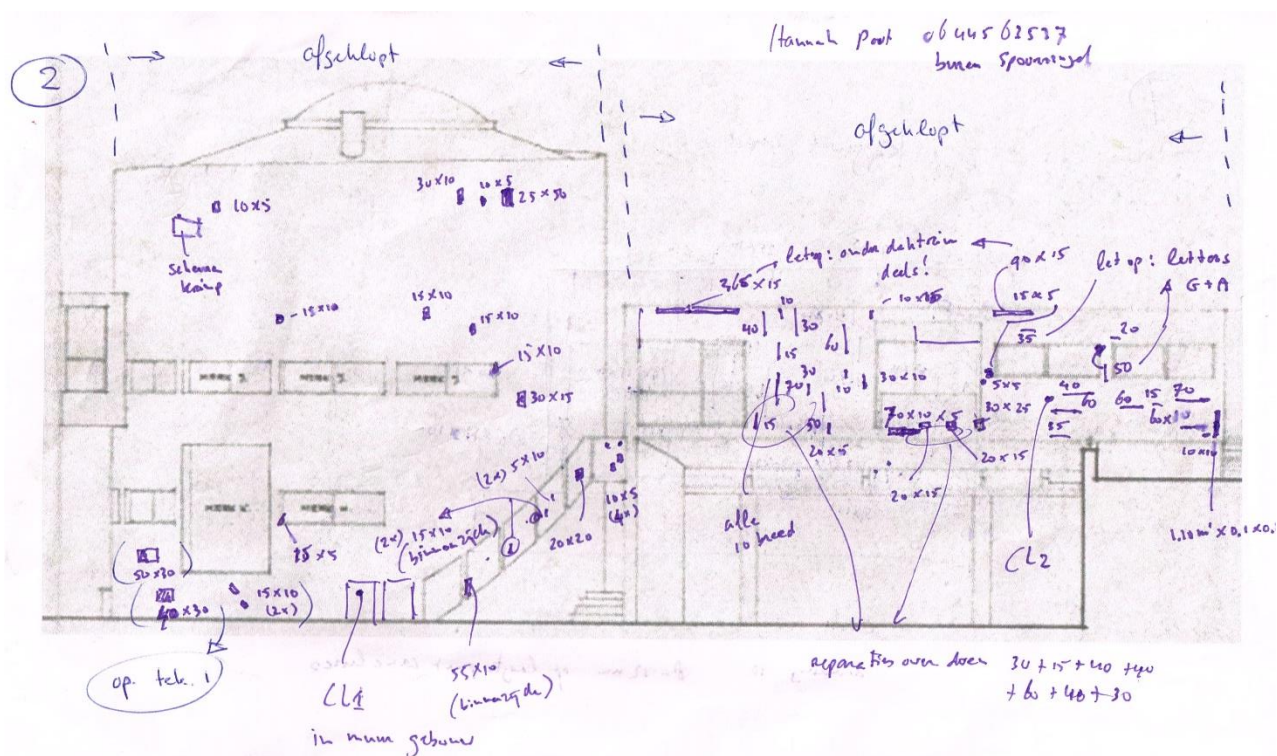
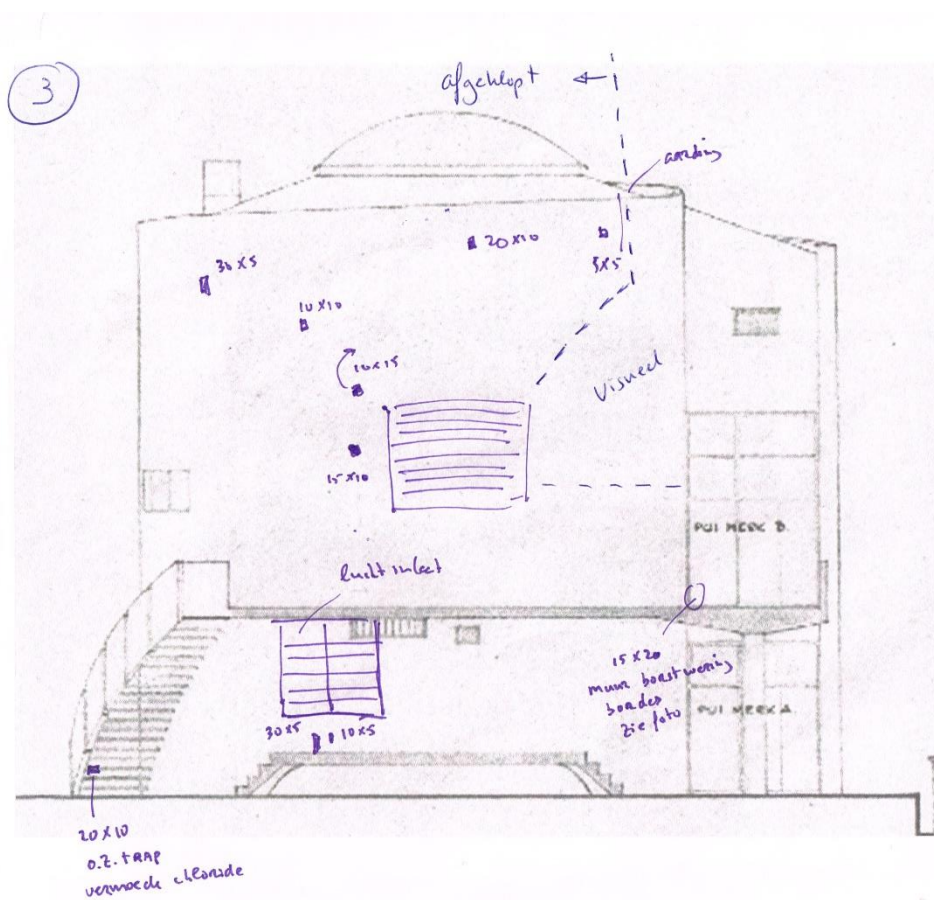
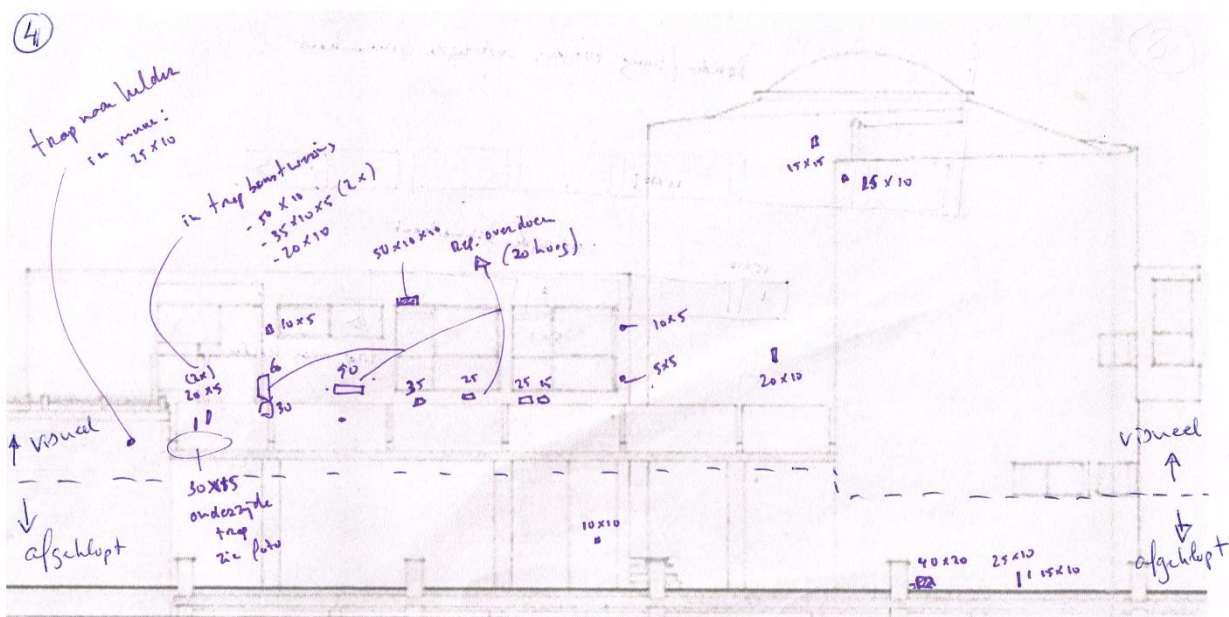
Gezien de beperkte belastbaarheid van de steigerdelen aan de waterzijde is op deze plaatsen de visuele beoordeling vanaf maaiveld niveau uitgevoerd. De resultaten zijn in de bijlage opgenomen. In totaal zijn 162 schadeplaatsen met een totale omvang van ca. 5,65 m<sup>2</sup> geregistreerd.

## BIJLAGE 3: WEERGAVE BETONSCHADE OP TEKENING

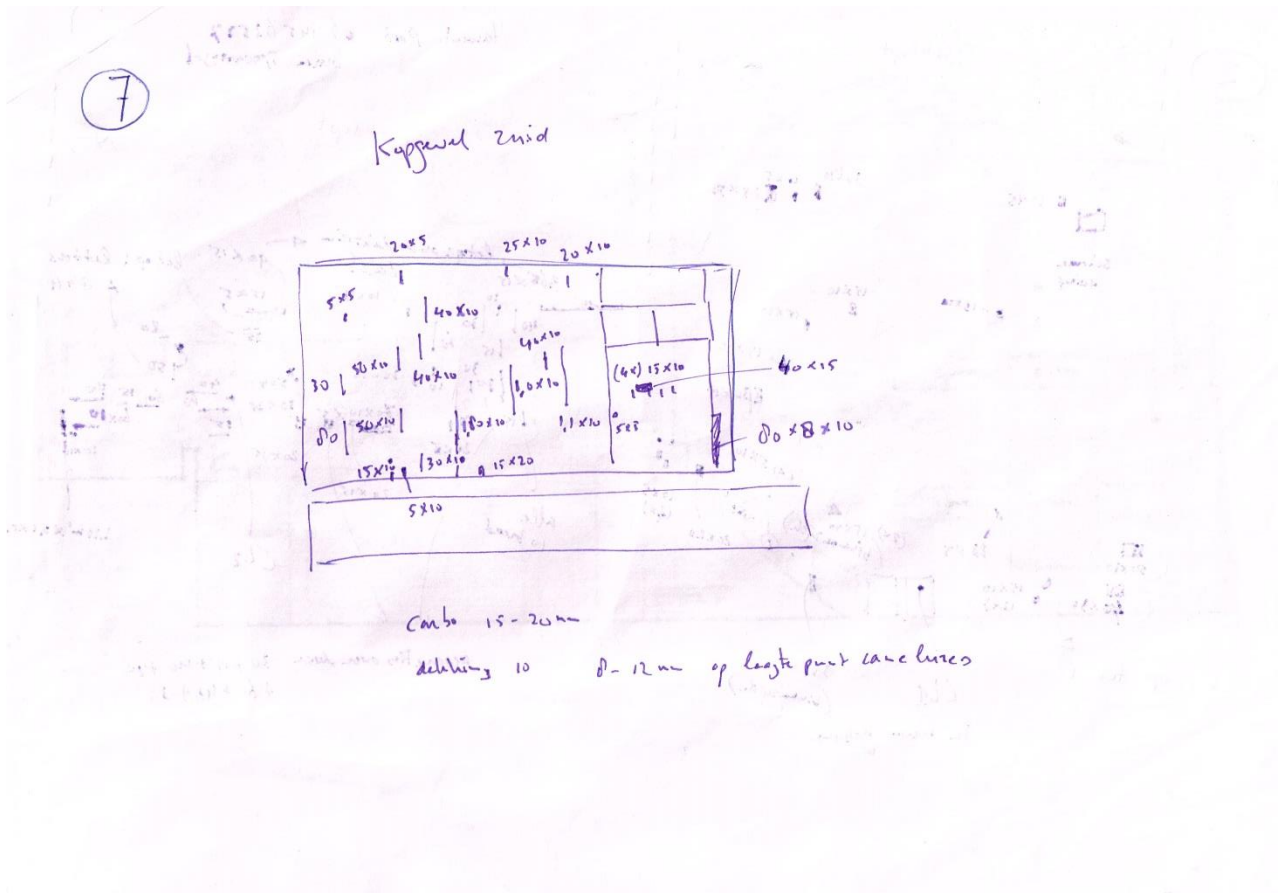
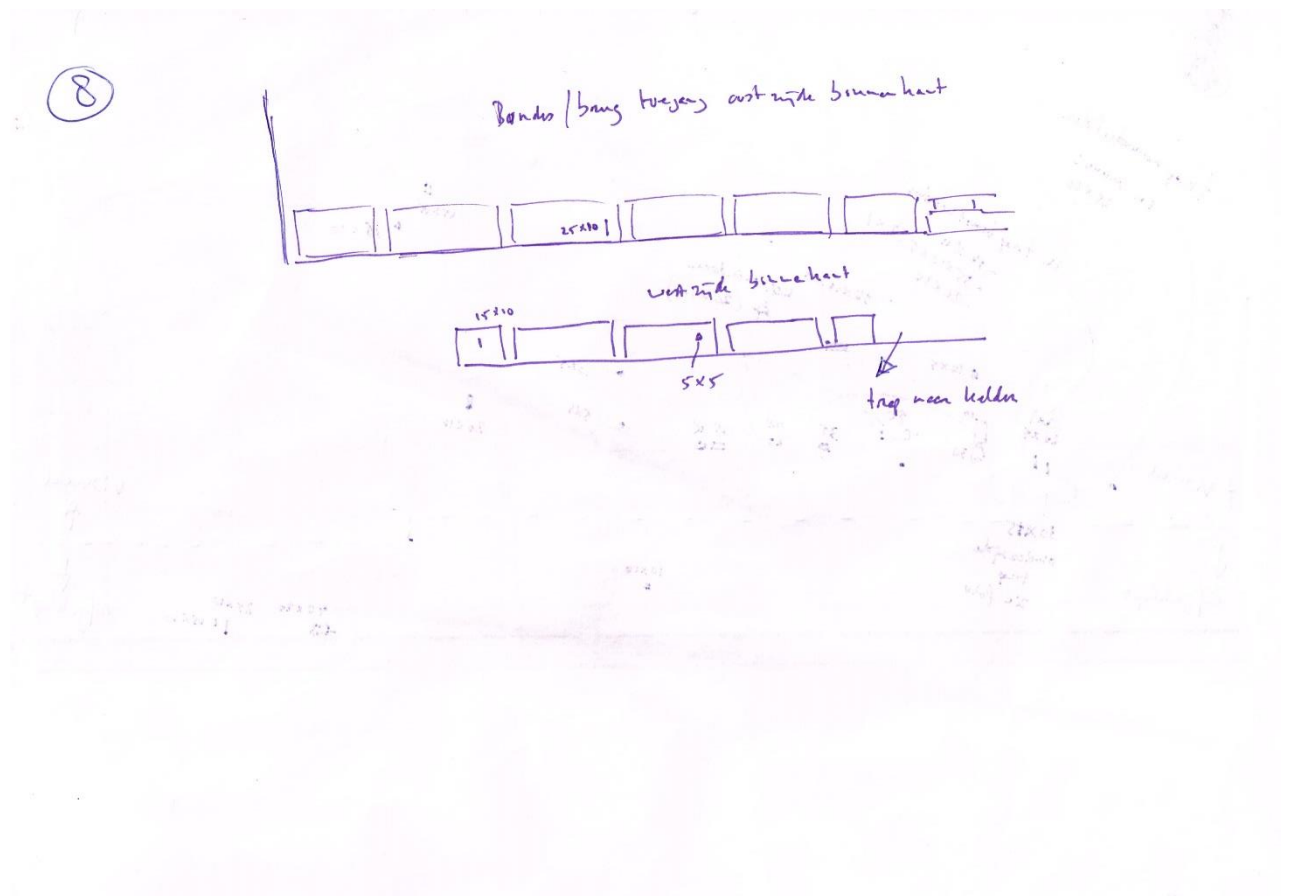
Kopgerd noord bijgebouw  
binnen bordes
