Hoofdgebouw voormalige A.G.O. arbeidsinrichting Diemeroord, “De Rietschuur” te Diemen

Transformatieplan

Naam: Polderman, Bureau voor Monumenten- en Restauratieadvies
i.s.m. Buro Spoomaker en Vianen Bouwadvies
Contactpersoon: Dhr. Rutger Polderman
Adres: Eendrachtsweg 67
3012 LG Rotterdam
Telefoon: 010-4363250
E-mail: rutger@bureaupolderman.nl
Status: Concept
Datum: 1 september 2017

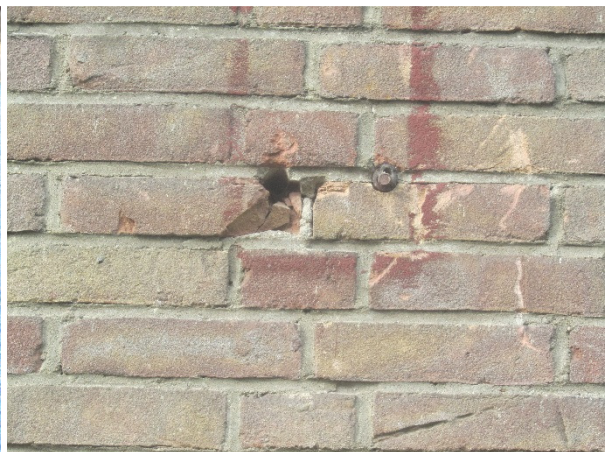
2.

De in baksteen metselwerk met spouw opgetrokken noord-, west- en oostgevel zijn in algemene zin in redelijke tot goede staat. In alle gevels zijn er wel diverse stenen beschadigd door oude bevestigingsmiddelen (afb. 2) en mechanische belasting. In de oostgevel is de nok met betonnen sluitsteen losgescheurd van het onderliggende metselwerk gescheurd (afb. 3), mogelijk als gevolg van corrosie van de verankering. In de noordgevel bevindt zich één lichte verticale scheur (afb. 4); tevens is hier in een klein vlak het voegwerk uitgesleten (afb. 5).

De beschadigingen aan de betonnen fundering moeten worden gerepareerd met betonreparatiemortel om verdere schade door corrosie van de wapening te voorkomen. De in de gevels aanwezige oude bevestigingsmiddelen moeten worden uitgeboord en de gaten in de stenen of beschadigingen daaraan moeten worden gerepareerd met een goed op kleur gebrachte steenreparatiemortel, bijv. van fabrikaat Jahn. De scheur in de gevel moet diep worden uitgetand en gescheurde stenen moeten worden ingeboet met stenen die qua kleur, formaat en structuur gelijk zijn aan de bestaande steen. De losgescheurde betonnen afdekking van de nok van de oostgevel moet worden afgenomen en teruggeplaatst en de beschadigde stenen moeten worden vervangen;

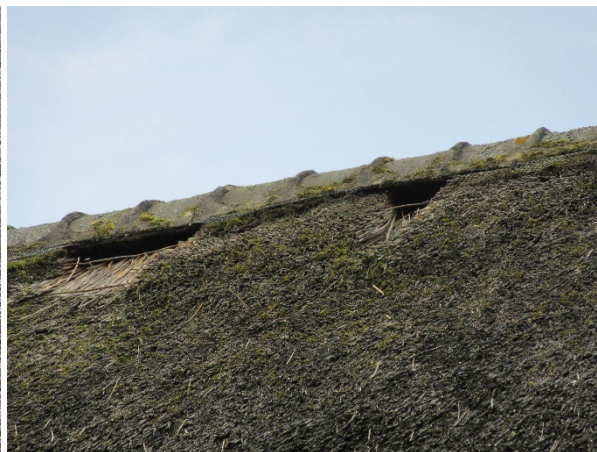
7.

De rieten dakbedekking is in slechte staat. Over het grootste deel van het dakoppervlak liggen de binddraden van het riet bloot door slijtage van de toplaag; het rietpakket is tamelijk dun geworden (afb. 6). Daarnaast zijn op diverse plaatsen delen van de rietbedekking losgeraakt en weggevallen of door nestelende vogels uitgenomen (afb. 7). Er is daardoor zonder twijfel sprake van lekkage, maar in het interieur zijn daarvan (nog) geen sporen waargenomen. De dakbedekking is gebonden aangebracht op rietlatten en sporen, waaronder een laag bitumenpapier is aangebracht; het dak is niet geïsoleerd. De loodaansluitingen op de schoorsteen zijn verouderd en los; de gemetselde schoorsteen en schoorsteenkop zijn gescheurd.

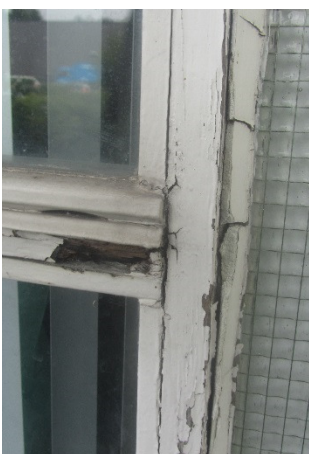
10.

De houten puien in de gevels verkeren in de noordgevel in de matige staat en zijn ter plaatse van de zuidgevel ronduit slecht. Het zijn grenenhouten kozijnen, ramen en deuren, die door achterstallig onderhoud en de daarmee gepaarde vochtbelasting door houtrot en zwam zijn aangetast. In de noordgevel uit zich dit in enkele plaatsen waar het hout is aangetast (afb. 8), maar ter plaatse van de zuidgevel is een aanzienlijk deel van de houtverbindingen ingerot of zelfs geheel doorgerot (afb. 9 t/m 11). In de openingen is voor een deel zeer vroeg isolatieglas geplaatst, dat voor een aanzienlijk deel lek is en een lage isolatiewaarde heeft in vergelijking met het huidige, moderne isolatieglas. De stopverf waarin een ander deel van de beglazing is geplaatst, is verdroogd en losgescheurd. De houten luifel boven de entree in de zuidgevel is door houtrot aangetast (afb. 12) en de bitumineuze dakbedekking is verouderd.

De grenenhouten puien in de noordgevel kunnen worden hersteld door ingerotte delen aan te scherven met Oregon Pine, kwaliteit Clear & Better. Voor de verbindingen kan gebruik gemaakt worden van epoxymortel, fabricaat Repair Care. Het verdient aanbeveling de bewegende delen en het hang- en sluitwerk geheel te vervangen. Ook moet de stopverf van veel van de ruiten worden gerepareerd of vervangen en moet alle lekkende isolatieglas worden vervangen. De hoeveelheid is zodanig dat het aanbeveling verdient ineens alle ruiten te vervangen door nieuw isolatieglas. In de zuidgevel is de houtaantasting dermate vergevorderd dat het de aanbeveling verdient alle puien geheel te vernieuwen, waarbij meteen ook nieuw hang- en sluitwerk en nieuwe isolerende beglazing kan worden aangebracht. De luifel boven de entree is naar verwachting aangetast door zwam en zal geheel moeten worden vervangen.

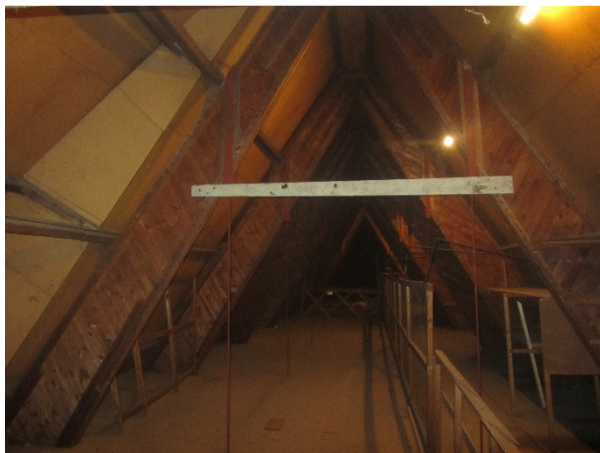
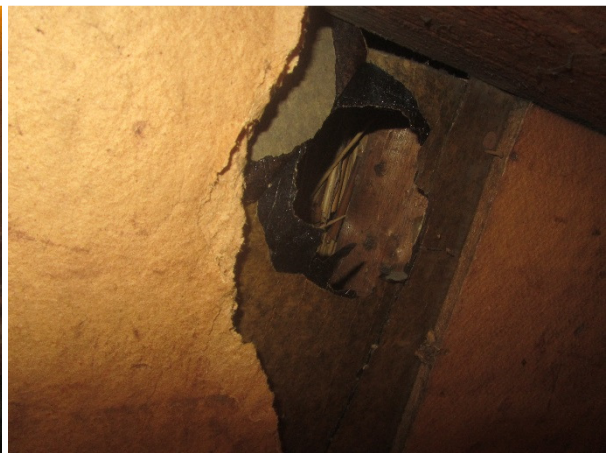
13.

Het zolder in het oostelijke deel van het gebouw wordt niet functioneel gebruikt en is vrij sterk vervuild (afb. 14). De binnenzijde van het dak is hier afgewerkt met platen zachtboard (afb. 15), hetgeen een relatief brandgevaarlijk materiaal is. De zolder is slecht geventileerd en is daardoor kwetsbaar voor houtaantastende insecten – die overigens niet zijn aangetroffen.

In het interieur moeten de ondereinde van de spanten worden gecontroleerd op houtrot; waar aanwezig moeten aangetaste delen worden aangescherfd. Het verdient aanbeveling waar mogelijk een slabbe lood aan te brengen tussen de betonnen poeren en de spantbenen. De indelingen zullen naar verwachting voor een nieuwe functie gedeeltelijk of geheel worden vervangen, met uitzondering uiteraard van de dragende scheidingswanden ter plaatse van het hogere bouwdeel, de hier aanwezige trappen en vloeren en de binnenmuren met de waardevolle muurschildering. De aanwezige zachtboardafwerkingen moeten geheel worden verwijderd en voor het nieuwe gebruik worden vervangen door minder brandgevaarlijke materialen, zoals gipsplaat of cementvezelplaat. De asbesthoudende materialen moeten worden verwijderd door een daarvoor gecertificeerd bedrijf. De houten spant-, vloer- en kapconstructies moeten na alle benodigde sloop- en schoonmaakwerkzaamheden nogmaals door een daarin gespecialiseerd bedrijf worden nagezien of de aanwezigheid van houtaantastende insecten en schimmels; zonodig moet het aangetaste materiaal worden behandeld.

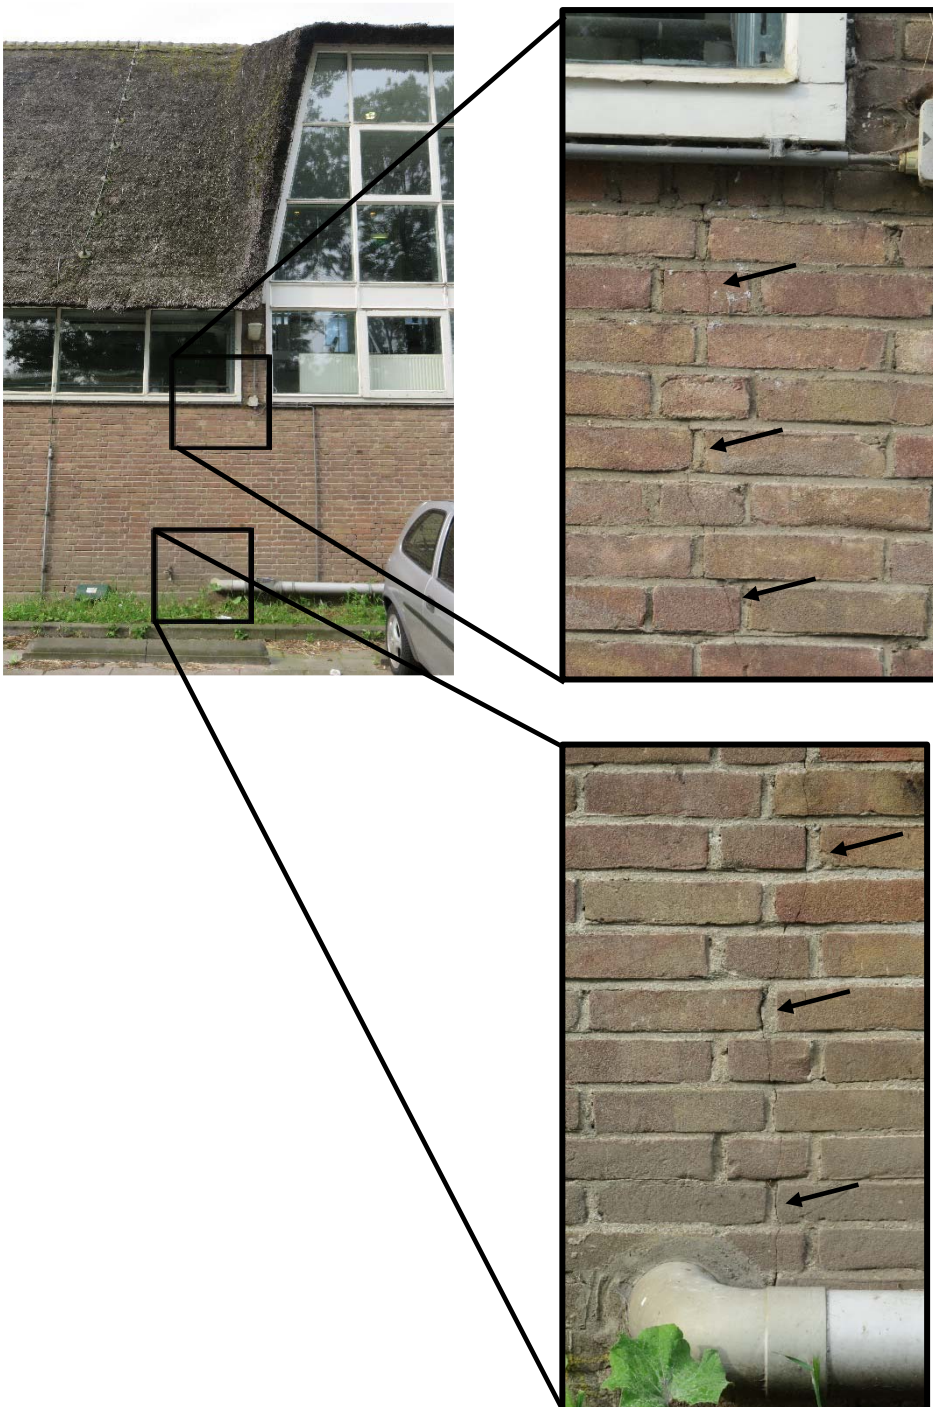
2.2 Waargenomen schades

Het pand is visueel van buiten en van binnen geïnspecteerd op schades. Er zijn op enkele plaatsen scheuren waargenomen in het gevelmetselwerk.

De waargenomen schades zijn allen van dezelfde aard. De schades zijn veroorzaakt door thermische werking van het metselwerk en het ontbreken van dilatatievoegen. Op enkele plaatsen is de betonnen balk beschadigd waardoor de wapening is gaan roesten. Bij de inspectie is er geen zettingsverschillen waargenomen. De fundering oogt stabiel. De waargenomen schades zijn niet van invloed op de stabiliteit en veiligheid van het pand.

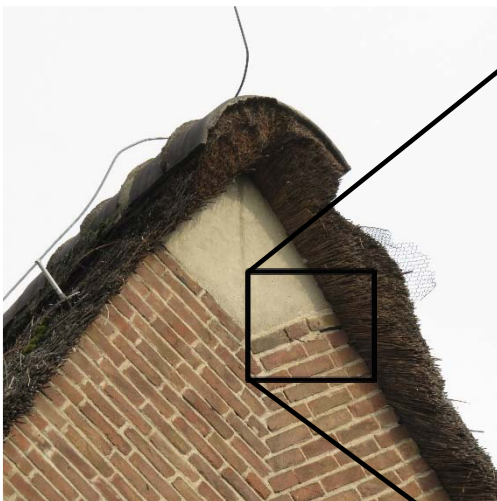
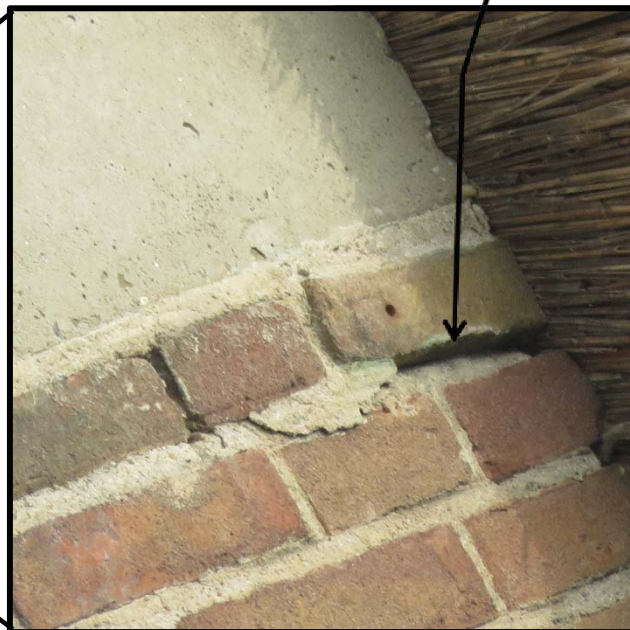
Schade door roestende staal

Schade aan voegwerk

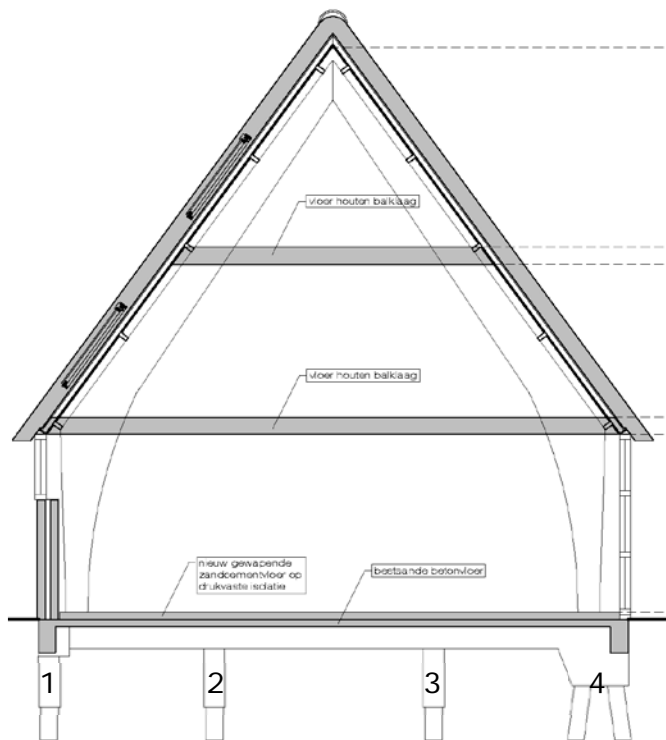
Paalbelasting bestaande en nieuwe toestand

Paal 1 [kg]	Paal 2 [kg]	Paal 3 [kg]	Paal 4 [kg]
Capaciteit funderingspalen	10 000	10 000	10 000	20 000
Bestaande situatie	8540	7500	7500	12 330
Over bestaande situatie	14,6 %	25,0 %	25,0 %	38,4 %
Nieuwe situatie	8259	6873	6873	12 049
Over in nieuwe situatie	17,4 %	31,3 %	31,3 %	39,8 %

De paalbelasting is bepaald aan de hand van belasting op alleen de begane grondvloer. Door de lagere veranderlijke belasting bij invulling als woningen, is de paalbelasting lager t.o.v. de bestaande paalbelasting. Door de lagere paalbelasting is er meer mogelijk dan alleen het verlagen van de veranderlijke belasting.
