**KIEVIETSCHOOL TE WASSENAAR**  
**QUICK SCAN TECHNISCHE INSTALLATIES**

Referentie : 4019862-002R-SO-AR

Datum : 24 januari 2020

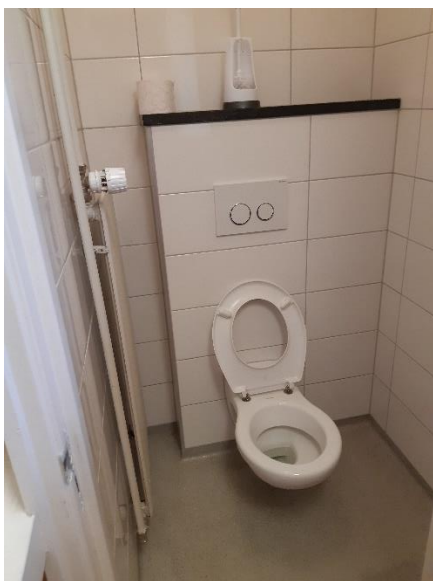
*School*

De staat van het sanitair is goed.

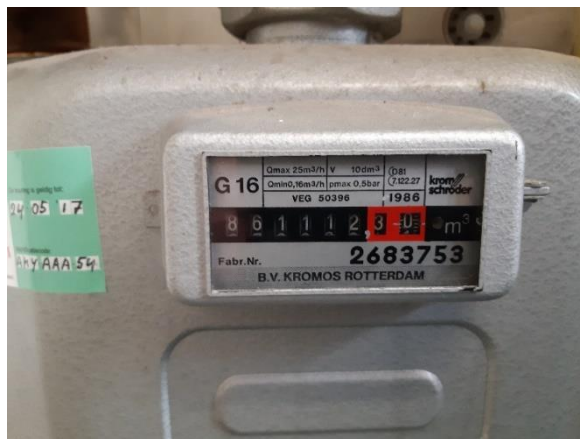
Gasmeter

De aansluiting op het gemeentelijk gasnet is gesitueerd in het monument middels een G16 meter in de meter kast in de directie ruimte. Van hieruit wordt ook het sportgebouw gevoed. Er zijn geen keuringsrapportages van de gasinstallaties aanwezig, er zijn geen zichtbare gebreken geconstateerd.

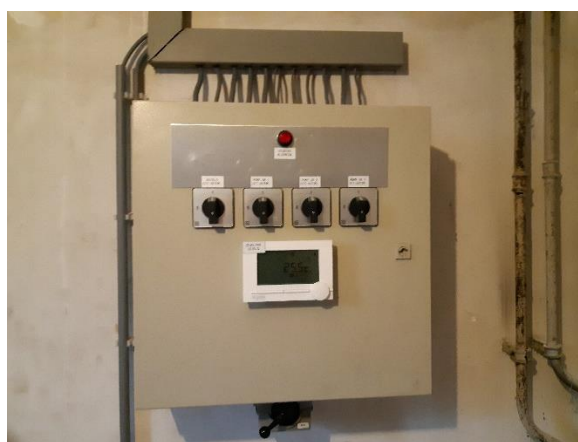
Bij de sportzaal hebben beide ketels een eigen ruimtethermostaat in de ruimte (sportzaal en techniek ruimte) waarmee de installatie wordt aangestuurd. De omkasting van de ruimtethermostaat in de gymzaal is defect.

*regeling in cv-ruimte*

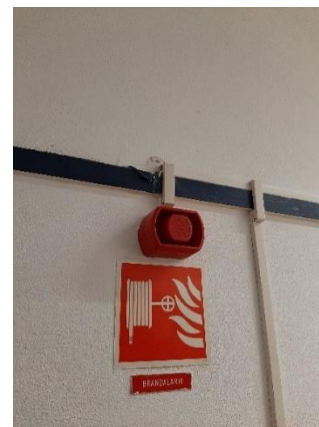
*Slow Whoop*

De algemene indruk is dat de installaties niet conform de huidige eisen zijn uitgevoerd en dat herstel en/of vervanging noodzakelijk is. Met name de noodverlichtingsinstallatie is noodzakelijk om de veiligheid te kunnen garanderen bij stroomuitval en noodsituaties. Afhankelijk van de toekomst plannen van de school dient de E-installatie ingrijpend te worden aangepakt.

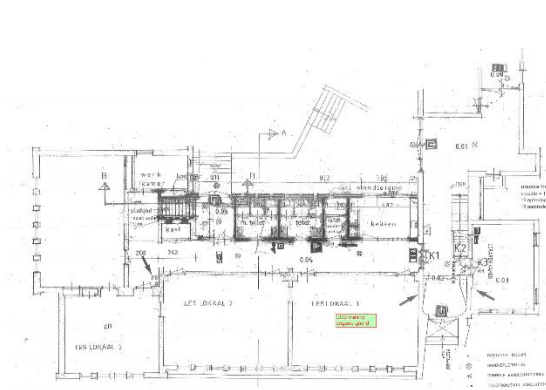
*Plaats CO2 meting b.g.*

Om de kwaliteit van de lucht te bepalen zijn metingen gedaan van vrijdag 11 januari 2020 tot vrijdag 17 januari 2020 (begin van de ochtend) in 2 lokalen van het monument. De overige lokalen van het schoolgebouw worden op gelijke wijze gebruikt en geventileerd. Naar verwachting zullen deze hetzelfde beeld geven. In onderstaande schetsen zijn de locaties van de metingen weergegeven.

In de grafieken is de grens aangegeven welke geldt voor klasse B volgens het programma van eis voor Frisse Scholen: 950 ppm CO<sub>2</sub> bij aanwezigheid van 31 personen. Voor beide lokalen worden deze waarden vaak en fors overschreden.
