## Bouwkundige schouw Kievietschool Wassenaar

| Projectomschrijving | : Bouwkundige schouw. |
| Projectlocatie | : Buurtweg 16 te Wassenaar. |

Btb heeft in opdracht van PentaRho, Mevrouw L. ter Braak een bouwkundige schouw uitgevoerd betreffende het monumentale gedeelte van de Kievietschool gelegen aan de Buurtweg 16 te Wassenaar. Op 12 februari 2020 heeft de heer Jeroen Temmink van Btb deze schouw uitgevoerd op het werk. De bevindingen van het bezoek zijn in dit rapport vastgelegd.

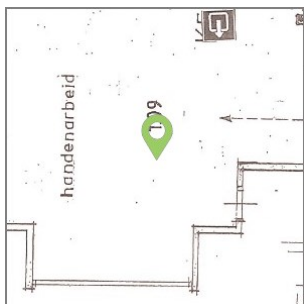
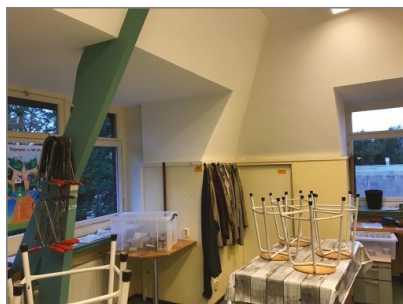
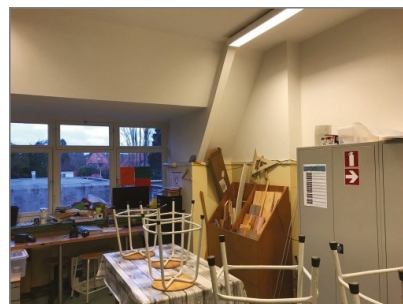
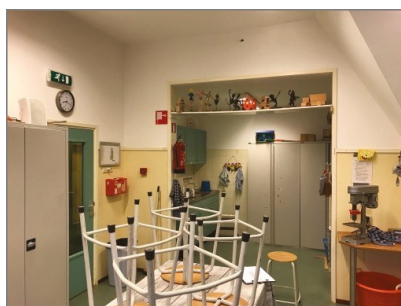
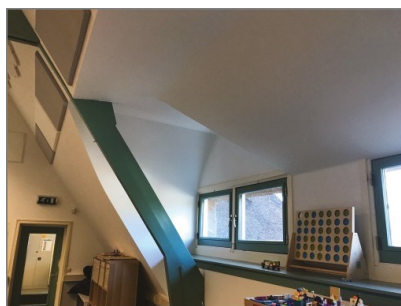
#### 1.01 - Inspecteur

Weinig scheurvorming tot niets waargenomen in wanden/plafonds gehele bovenverdieping. Eventuele scheurvorming in vloeren niet vast te stellen i.v.m. aanwezigheid vloerafwerking.

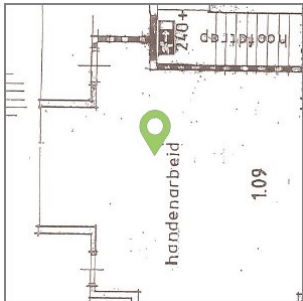
**1.02 - Inspecteur**

**Vloerdelen/ en balken die zichtbaar zijn/waren vertonen geen houtrot.**

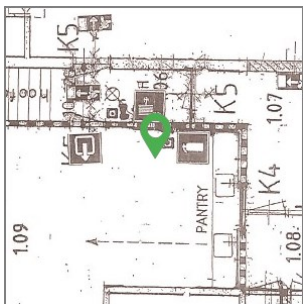
**1.03 - Inspecteur**

**Nieuwe wand, niet dragend en voorzien van voorzetwand?**

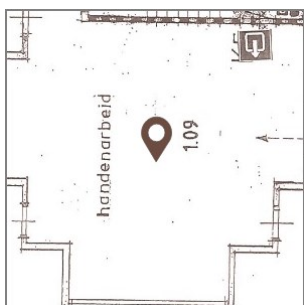
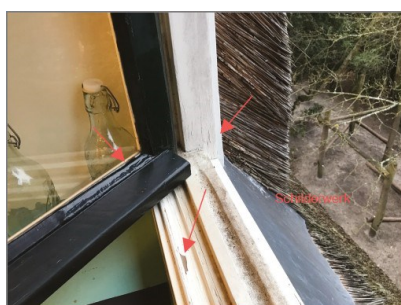
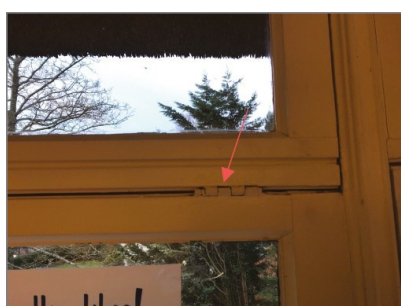
#### 1.04 - Inspecteur

- 1- Kozijnen zijn veelal voorzien van enkele beglazing.
- 2- Enkele draaiende delen zijn vervangen, maar niet afgelakt en staat enkel alleen in de grondverf.
- 3-Draaiende delen sluiten moeilijk en/of lopen aan.
- 4-H&S werk functioneert op diverse posities niet naar behoren.
- 5-Kierdichting nazien/aanbrengen.
- 6-Schilderwerk vertoont veel achterstallig onderhoud.

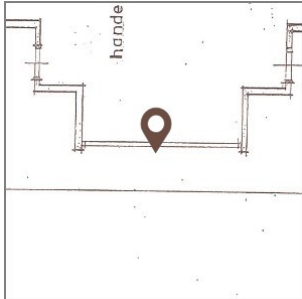
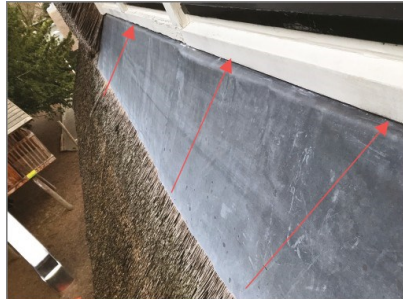
#### 1.05 - Inspecteur

De waterkerende laag (lood) onder de dakkapellen is niet voldoende afwaterend aangebracht. Ter hoogte van de aansluiting op het kozijn is een vlak gedeelte gecreëerd waardoor het lood nagenoeg strak onder de onderdorpel van het kozijn zit bevestigd. Hierdoor is de gewenste ventilatie niet geborgd.

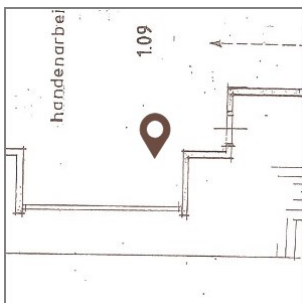
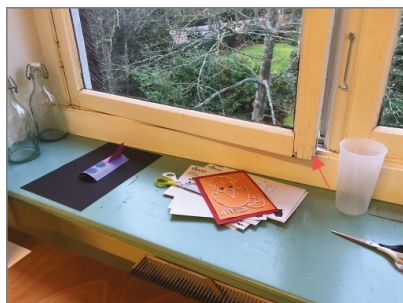
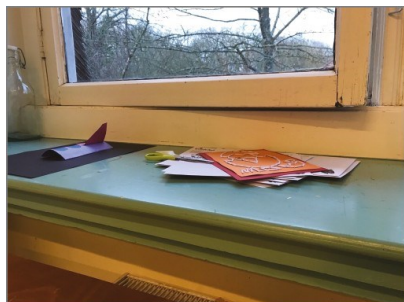
#### 1.06 - Inspecteur

Op diverse posities is er schade ontstaan aan schilderwerk en kozijnen omdat de draaiende delen in de kozijnen aanlopen.

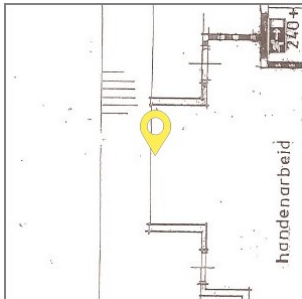
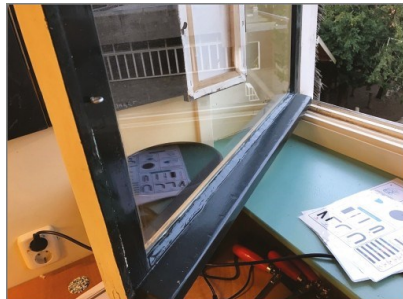
### 1.07 - Inspecteur

Kozijnen zijn veelal voorzien van enkele beglazing.

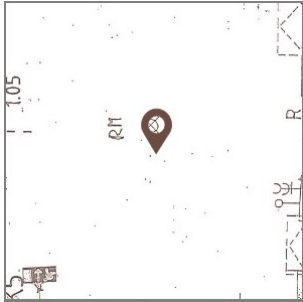
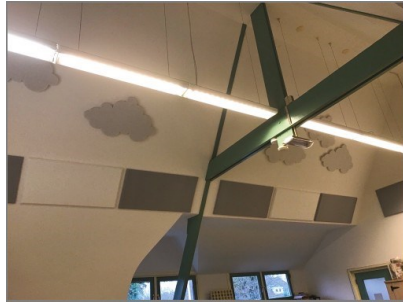
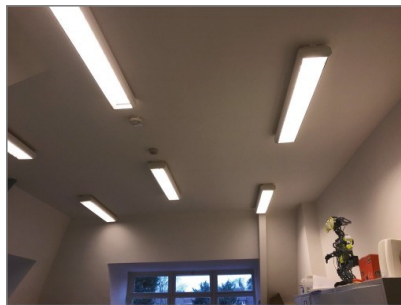
#### 1.08 - Inspecteur

In het gehele gebouw ontbreekt een deugdelijk ventilatiesysteem, alleen natuurlijke ventilatie is mogelijk door de draaiende delen opgenomen in de gevelkozijnen open te zetten. In de beglazing en/of gevelkozijnen zijn geen ventilatierooster opgenomen.

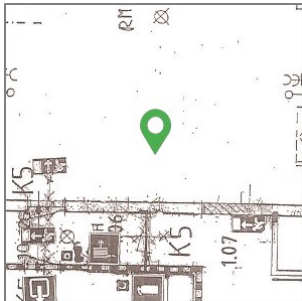
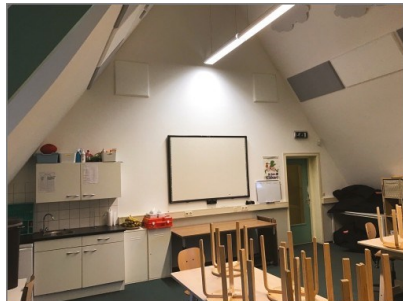
#### 1.09 - Inspecteur

Dragende wand en voorzien van voorzetwand?

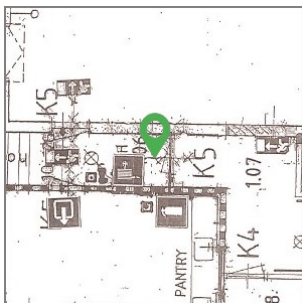
#### 1.10 - Inspecteur

Metselwerkwallen aanwezig rondom trappenhuis.

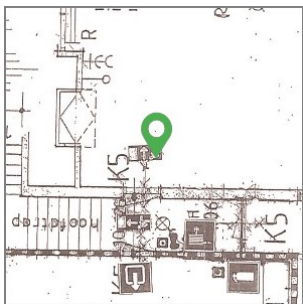
#### 1.11 - Inspecteur

De ruimten 1.04 en 1.05 zijn voorzien van een verhoogde vloer, de exacte reden hiervoor is mij niet bekend. Mogelijk dat deze in een later stadium is verhoogd om geluidsoverdracht te minimaliseren naar de ondergelegen klaslokalen.

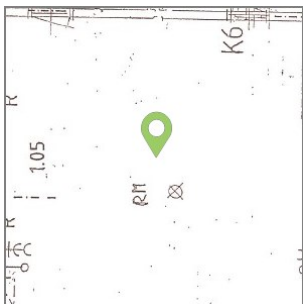
#### 1.12 - Inspecteur

De draaiende delen in de dakkapellen ruimten 1.04 en 1.05 zijn voorzien van dubbele beglazing.

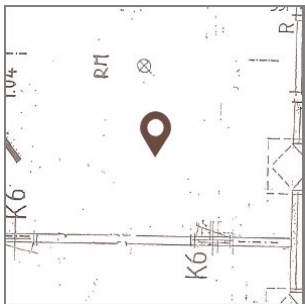
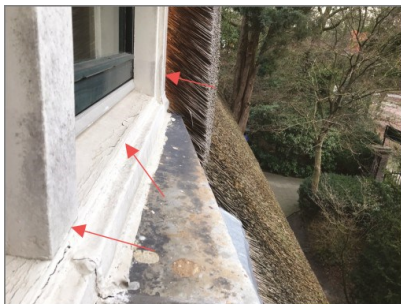
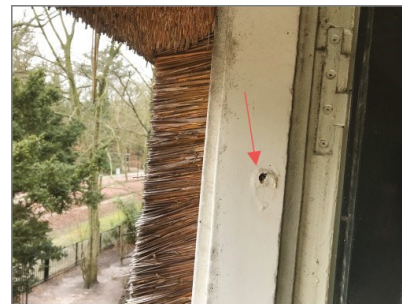
##### 1.13 - Inspecteur

Schilderwerk 1e verdieping vertoont veel achterstallig onderhoud, bij de houten gevelkozijnen zijn overigens geen verrotte delen geconstateerd.

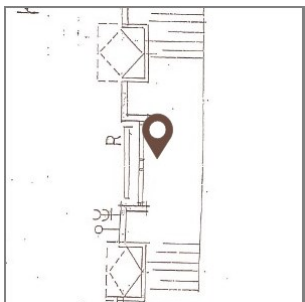
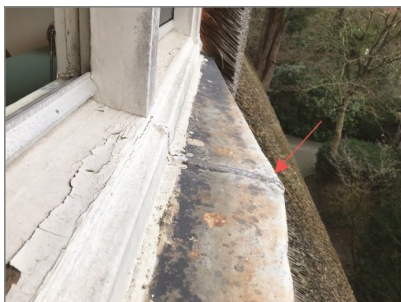
##### 1.14 - Inspecteur

De zinken afdekkers onder de gevelkozijnen van de dakkapellen zijn met een minimale afschot gemonteerd, hierdoor is een juiste afwatering niet te realiseren.

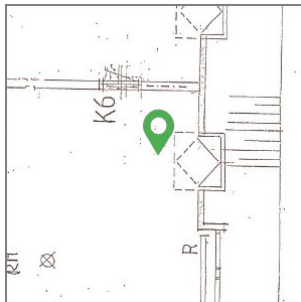
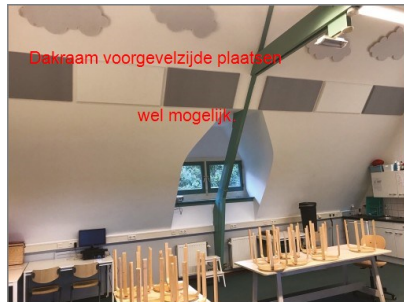
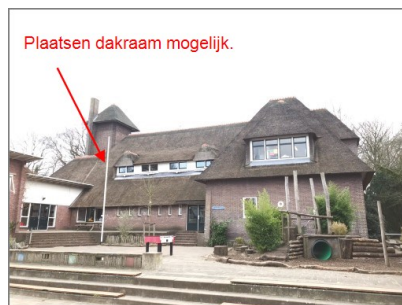
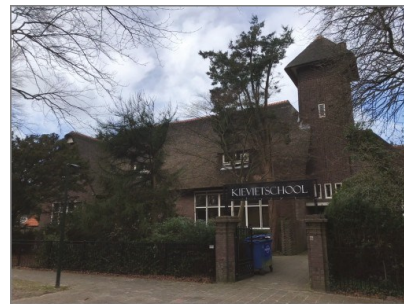
### 1.15 - Inspecteur

Op 3 posities is het mogelijk om eventueel dakramen bij te plaatsen, zie hiervoor de foto's.  
 In ruimte 1.05 is het i.v.m. aanwezigheid kilgoot aan de buitenzijde nagenoeg niet mogelijk om een dakraam te plaatsen of er zou ervoor gekozen kunnen worden voor een kleine variant.

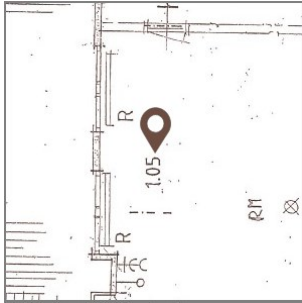
#### 1.17 - Inspecteur

Op diverse posities zijn lekkageplekken aanwezig en/of tekenen zich af ter hoogte van doorvoeringen van leidingen en koppelingen.

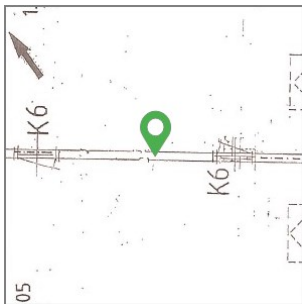
Auteur: **Inspecteur**  
 Titel: Voorzetwand/lichte scheidingswand.  
 Lijst: Publieke lijst  
 Status: **Gedaan**  
 Subcategorie: STABU HOOFDSTUKKEN / 44 plafond- en wandsystemen  
**Voorzetwand/lichte scheidingswand.**

De scheidingswand tussen ruimte 1.04 en 1.05 is een lichte scheidingswand en waarschijnlijk niet dragend. Ook is deze voorzien van een voorzetwand.

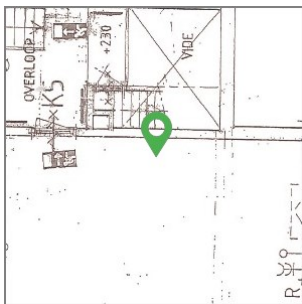
Auteur: **Inspecteur**  
 Titel: Voorzetwand aanwezig.  
 Lijst: Publieke lijst  
 Status: **Gedaan**  
 Subcategorie: STABU HOOFDSTUKKEN / 44 plafond- en wandsystemen  
**Voorzetwand aanwezig.**

Dragende wand en voorzien van voorzetwand?

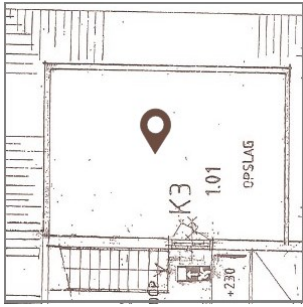
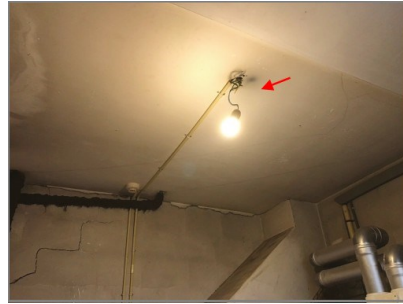
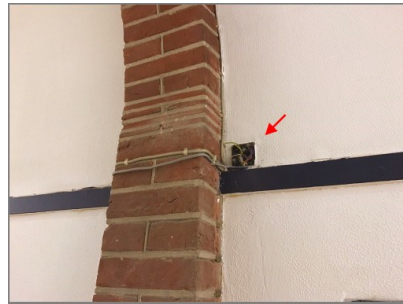
Auteur: **Inspecteur**  
 Titel: Electraleidingen.  
 Lijst: Publieke lijst  
 Status: **Hoog risico**  
 Subcategorie: STABU HOOFDSTUKKEN / 70 elektrotechnische installaties  
**Electraleidingen.**

Op diverse posities is in het gehele gebouw het leidingwerk betreffende E-installatie zeer gedateerd. Ook geconstateerd dat diverse lasdozen niet afgeschermd zijn, wat kan leiden tot gevaarlijke situaties.

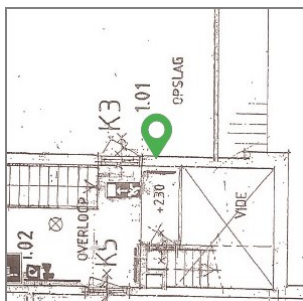
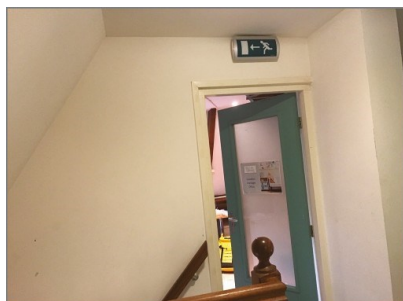
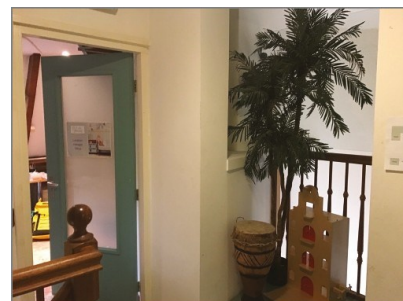
Auteur: **Inspecteur**  
 Titel: Metselwerkwallen.  
 Lijst: Publieke lijst  
 Status: **Gedaan**  
 Subcategorie: STABU HOOFDSTUKKEN / 22 metselwerk  
**Metselwerkwallen.**

Deze wallen zijn metselwerk en naar alle waarschijnlijkheid dragend.

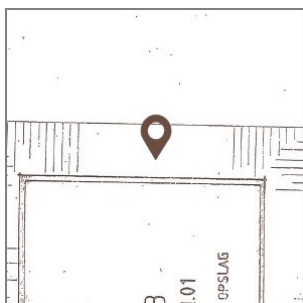
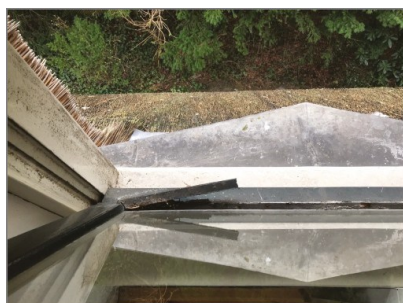
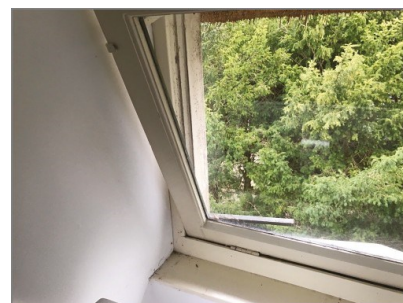
Auteur: **Inspecteur**  
 Titel: Schilderwerk glaslatten.  
 Lijst: Publieke lijst  
 Status: **Hoog risico**  
 Subcategorie: STABU HOOFDSTUKKEN / 30 kozijnen, ramen en deuren  
**Schilderwerk glaslatten.**

Ruimte 1.01 is de glaslat losgekomen en deels vergaan, hierdoor is geen waterkering aanwezig.

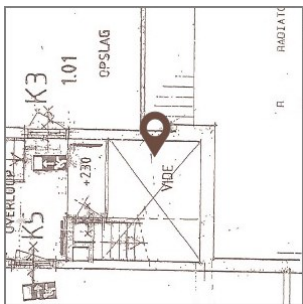
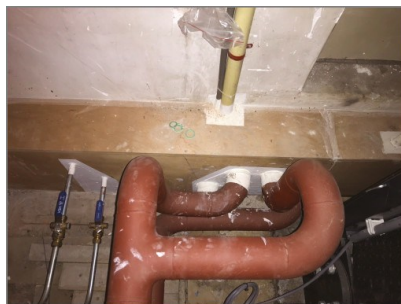
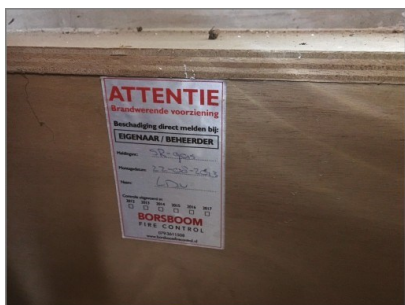
Auteur: **Inspecteur**  
 Titel: Gecertificeerd brandwerend afwerken doorvoeringen.  
 Lijst: Publieke lijst  
 Status: **Hoog risico**  
 Subcategorie: STABU HOOFDSTUKKEN / 54 brandbestrijdingsinstallaties  
 Gecertificeerd brandwerend afwerken doorvoeringen.

In de technische ruimte zijn branddoorvoeringen gecertificeerd brandwerend afgewerkt. Deze doorvoeringen dienen jaarlijks te worden gecontroleerd op juiste afdichting en/of beschadigingen. Uit de bijhorende stickers blijkt dat dit mogelijk jaren al niet heeft plaatsgevonden en/of bijgehouden. (logboek)

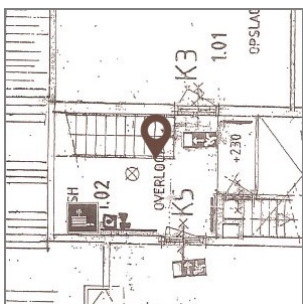
Auteur: **Inspecteur**  
 Titel: Baluster/trapbalustrade staat los.  
 Lijst: Publieke lijst  
 Status: **Hoog risico**  
 Subcategorie: STABU HOOFDSTUKKEN / 32 trappen en balustraden  
 Baluster/trapbalustrade staat los.

De baluster en balustrade van de trap naar de 1e verdieping staat los en dient z.s.m. te worden gefixeerd om valgevaar te voorkomen.

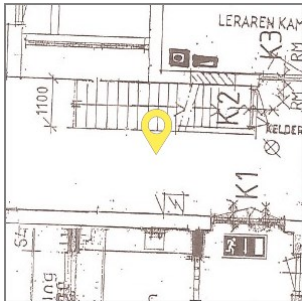
| Nr | Titel | Status |
|---|---|---|
| 26 | Scheuren (enkel) en loskomende stuc laag. | Matig risico |

Auteur: **Inspecteur**  
 Titel: Scheuren (enkel) en loskomende stuc laag.  
 Lijst: Publieke lijst  
 Status: **Matig risico**  
 Subcategorie: STABU HOOFDSTUKKEN / 40 stukadoorwerk  
 Scheuren (enkel) en loskomende stuc laag.

Op de begane grond zijn enkele krimp-scheuren in de stuc laag zichtbaar.

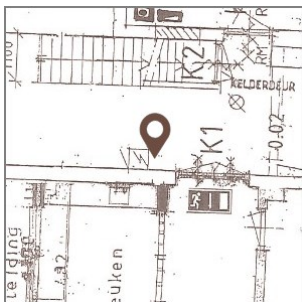
Auteur: **Inspecteur**  
 Titel: Meterkast.  
 Lijst: Publieke lijst  
 Status: **Hoog risico**  
 Subcategorie: STABU HOOFDSTUKKEN / 70 elektrotechnische installaties

De huidige staat van de aangebrachte leidingwerk is zeer rommelig en onoverzichtelijk, dit kan leiden naar gevaarlijke situaties.

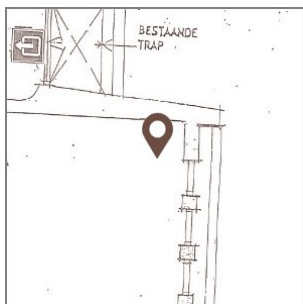
| Nr | Titel | Status |
|---|---|---|
| 28 | Vochtproblemen buitengevels. | Hoog risico |

Auteur: **Inspecteur**  
Titel: Vochtproblemen buitengevels.  
Lijst: Publieke lijst  
Status: **Hoog risico**  
Subcategorie: STABU HOOFDSTUKKEN / 40 stukadoorwerk

Op enkele posities in de voorgevel zijn aan de binnenzijde vochtproblemen zichtbaar, hierdoor komt stuc en verflagen los.

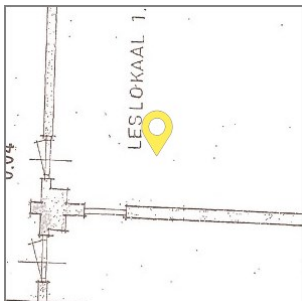
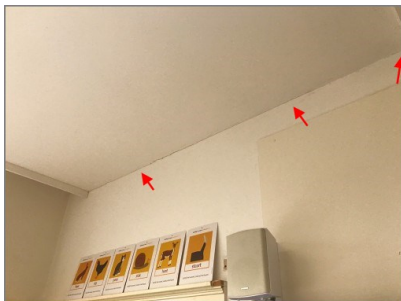
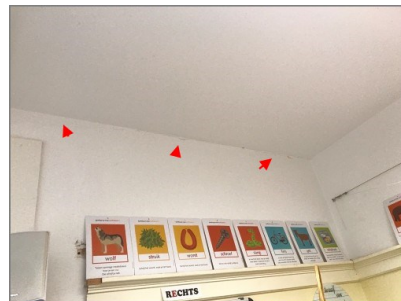
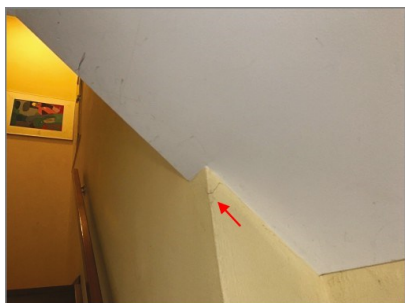
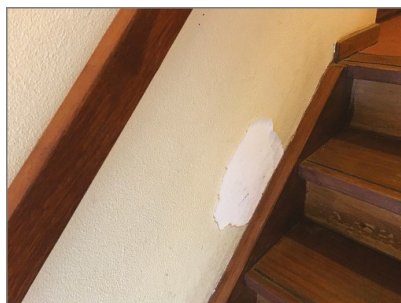
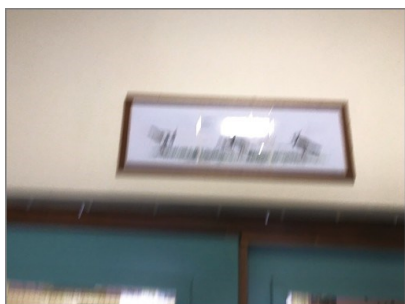
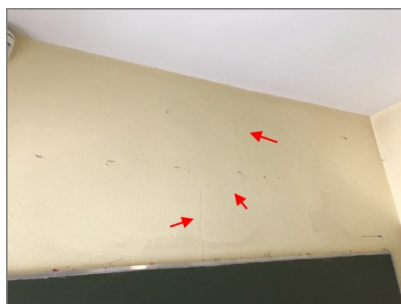
| Nr | Titel | Status |
|---|---|---|
| 29 | Scheurvorming stuc loskomend stucwerk. | Matig risico |

Auteur: **Inspecteur**  
 Titel: Scheurvorming stuc loskomend stucwerk.  
 Lijst: Publieke lijst  
 Status: **Matig risico**  
 Subcategorie: STABU HOOFDSTUKKEN / 40 stukadoorwerk  
 Scheurvorming stuc loskomend stucwerk.

Op de begane grond zijn enkele krimp-scheuren in de stuc laag zichtbaar en/of komt het stucwerk los.

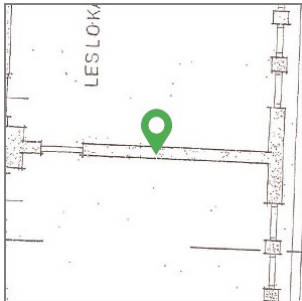
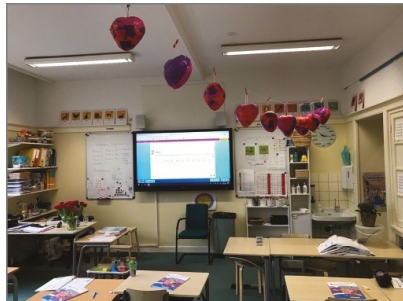
De scheidende wand tussen lokaal 1 en 2 is een dragende metselwerkwand.

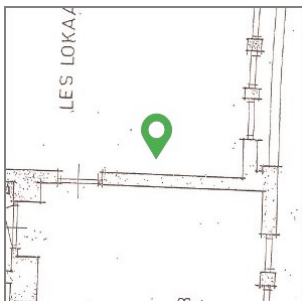
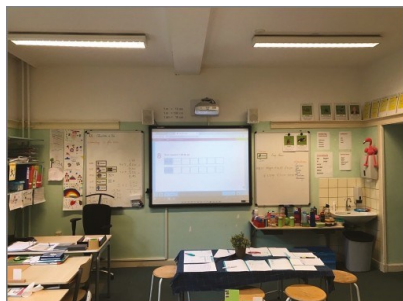
De buitenwand van lokaal 1 en 2 is een dragende metselwerkwand.

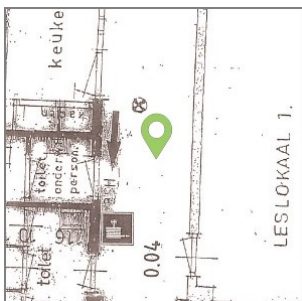
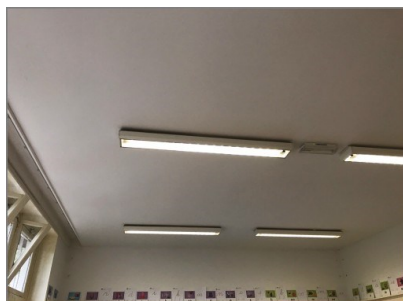
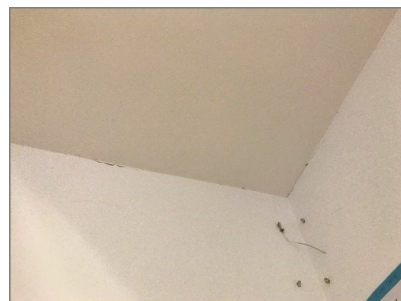
In het gehele gebouw is het plafond afgewerkt met zachtboard platen.

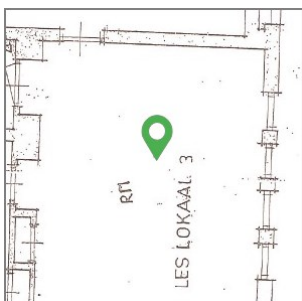
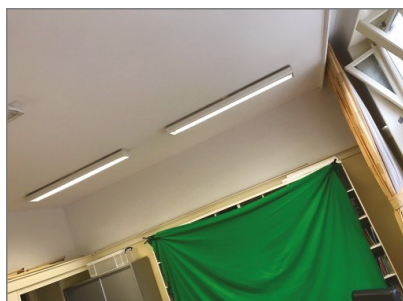
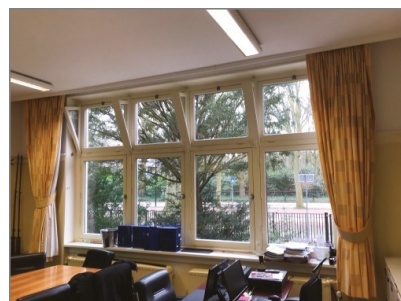
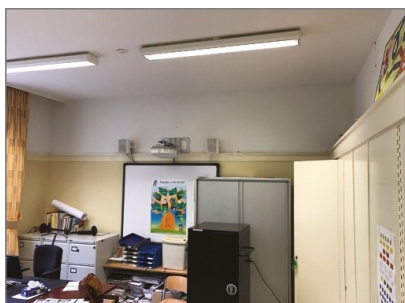
Lokaal 3 is rondom voorzien van dragende metselwerkwallen.

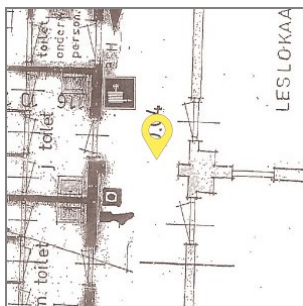
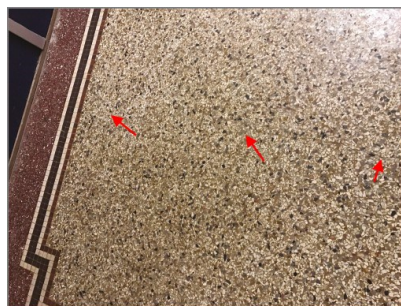
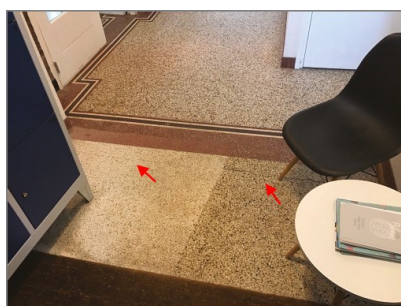
Auteur: **Inspecteur**  
 Titel: Terazzovloer.  
 Lijst: Publieke lijst  
 Status: **Matig risico**  
 Subcategorie: STABU HOOFDSTUKKEN / 42 dekvloeren en vloersystemen

In de gangzone is een terrazzovloer opgenomen hierin zijn enkele scheuren geconstateerd. Nabij deze scheuren klinkt de vloer hol en is op enkele posities losgekomen.

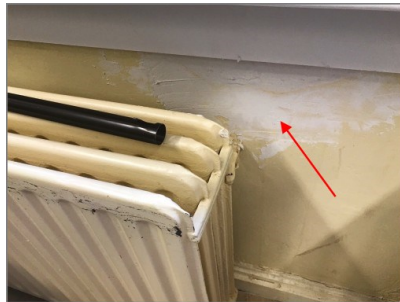
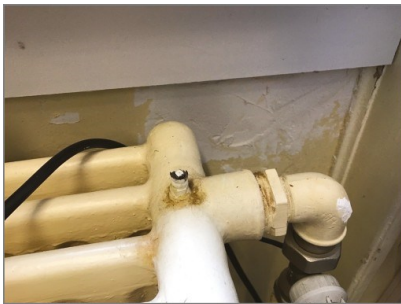
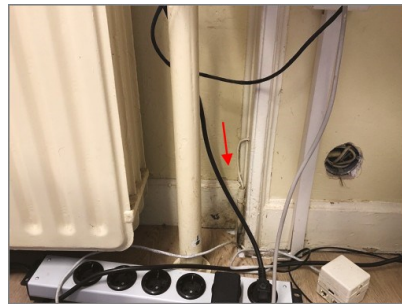
**Vochtprobleem buitengevels.**

Op enkele posities in de voorgevel zijn aan de binnenzijde vochtproblemen zichtbaar, hierdoor komt stuc en verflagen los

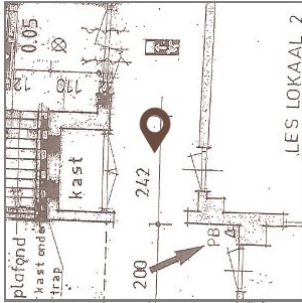
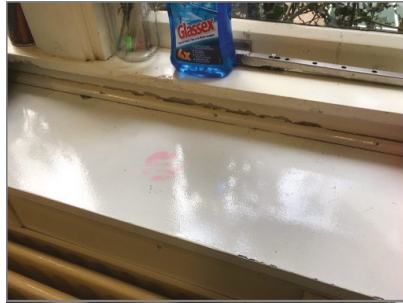
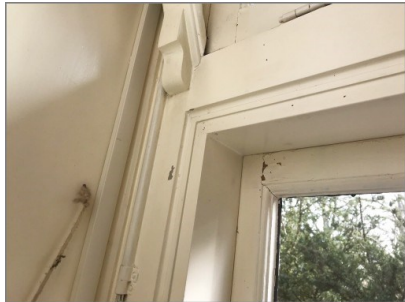
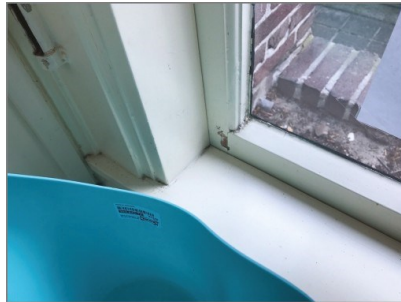
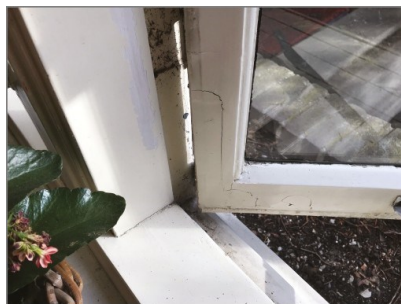
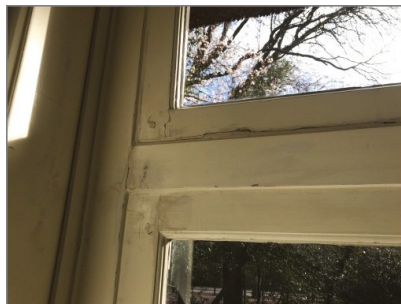
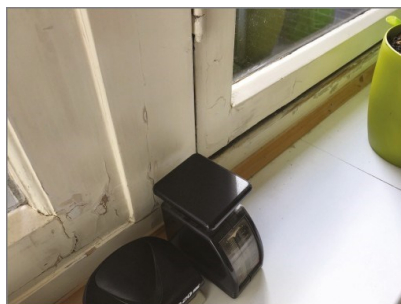
**1.36 - Inspecteur**

**Houten gevelkozijnen. (Algemeen begane grond)**

- 1- Kozijnen zijn veelal voorzien van enkele beglazing.
- 2- Enkele draaiende delen zijn vervangen, maar niet afgelakt en staat enkel alleen in de grondverf.
- 3- Draaiende delen sluiten moeilijk en/of lopen aan.
- 4- H&S werk functioneert op diverse posities niet naar behoren.
- 5- Kierdichting nazien/aanbrengen.

## 6-Schilderwerk vertoont veel achterstallig onderhoud.

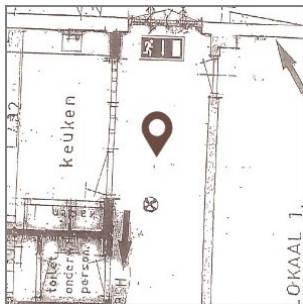
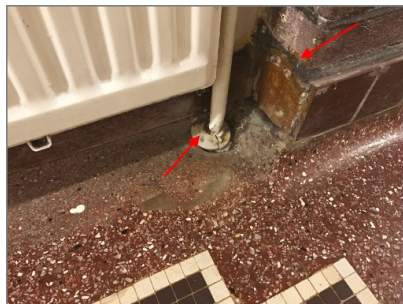
#### 1.37 - Inspecteur

### W-installatie Algemeen

Op diverse posities zijn lekkageplekken aanwezig en/of tekenen zich af ter hoogte van doorvoeringen leidingen en koppelingen.

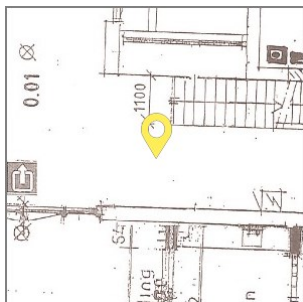
#### 1.38 - Inspecteur

### Tegelvloer scheurvorming

In de aansluiting bestaand op nieuwbouwgedeelte is de vloer voorzien van een tegelvloer, hier zijn ook enkele krimp-scheuren waargenomen.

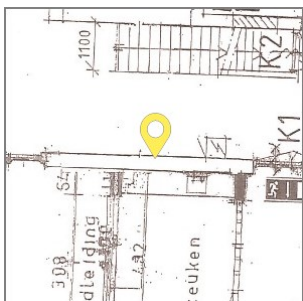
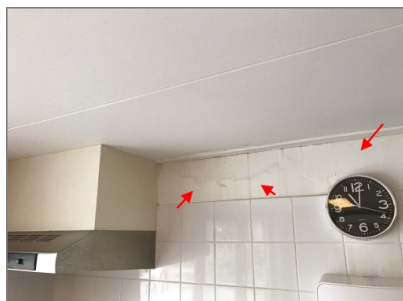
#### 1.39 - Inspecteur

### Lekkage

Oude lekkage/vochtplek zichtbaar.

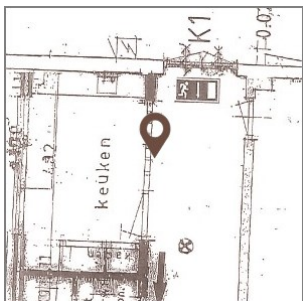
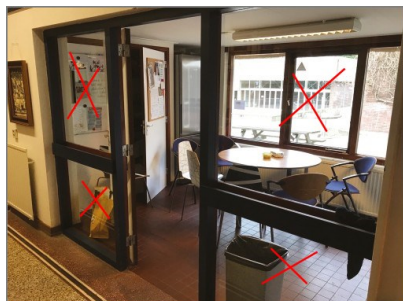
#### 1.40 - Inspecteur

### Doorvalveiligglas ontbreekt.

Het binnenkozijn is niet voorzien van doorval-veiligheidsglas.

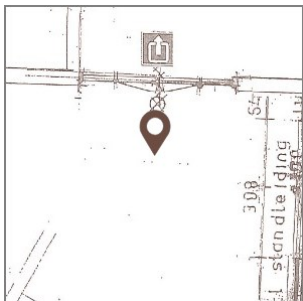
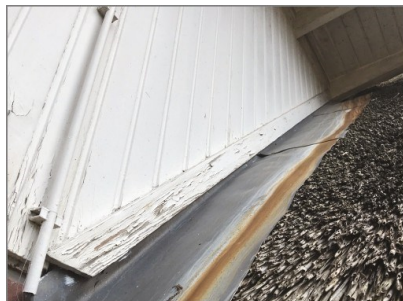
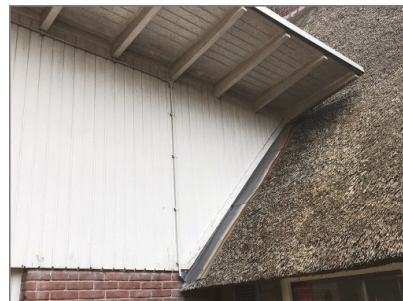
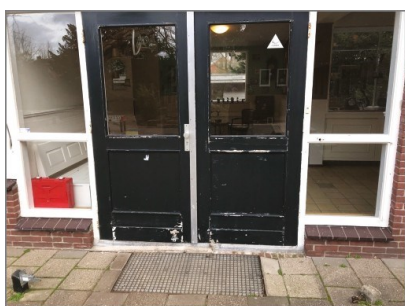
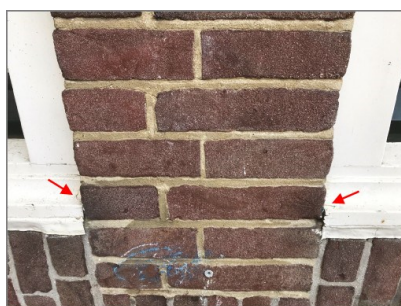
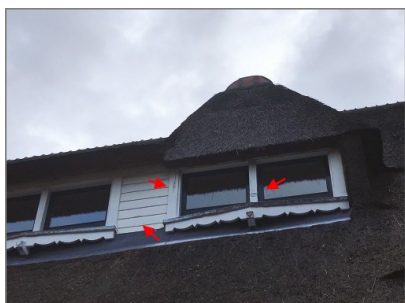
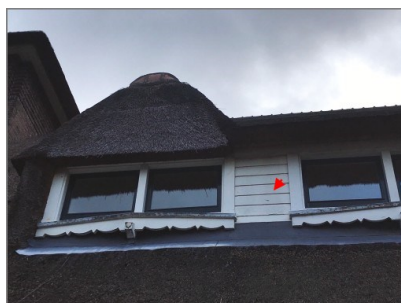
#### 1.42 - Inspecteur

**Schilderwerk algemeen.**

**Schilderwerk vertoont veel achterstallig onderhoud.**

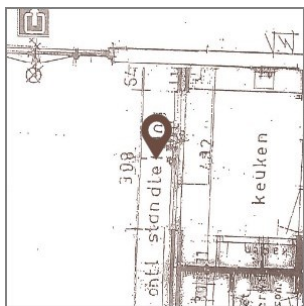
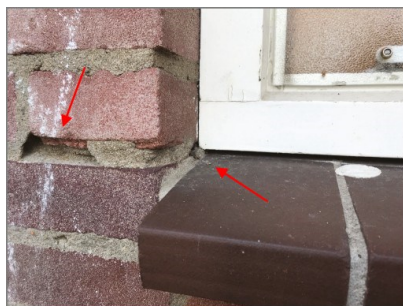
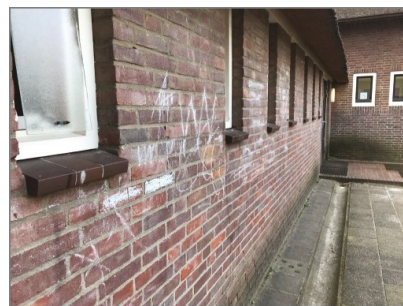
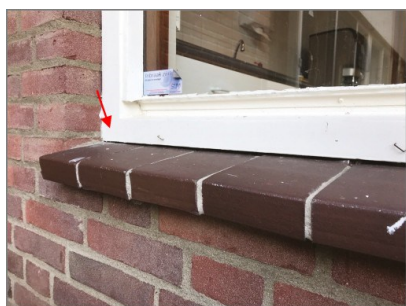
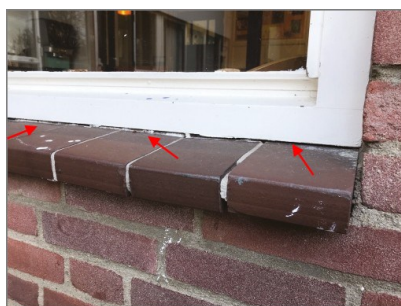
#### 1.43 - Inspecteur

Geen ventilatie mogelijk ivm te hoog geplaatste lekdorpels.

De aangebrachte lekdorpels zijn te hoog en te vlak aangebracht, hierdoor is een juiste ventilatie van de onderdorpel niet mogelijk.

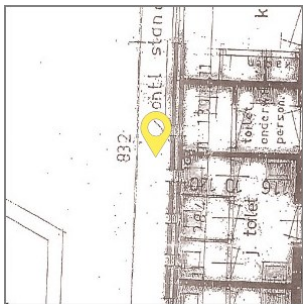
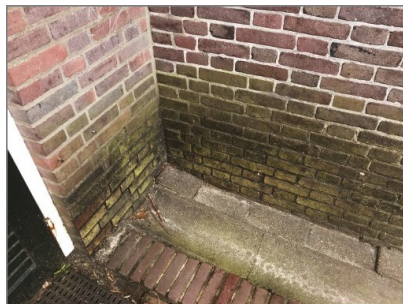
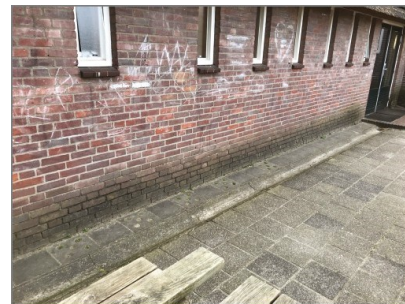
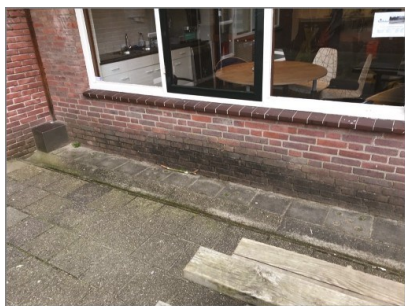
##### 1.44 - Inspecteur

#### Voegwerk buitengevels.

Op diverse posities is het voegwerk in de gevel vergaan dit i.v.m. lekwater dat van het hoger gelegen rieten dak komt.

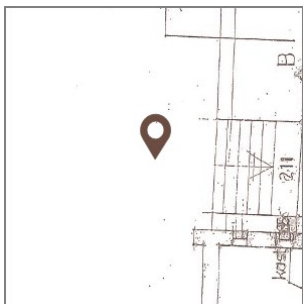
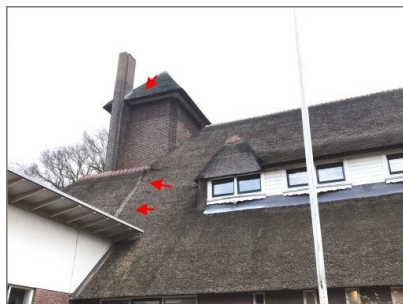
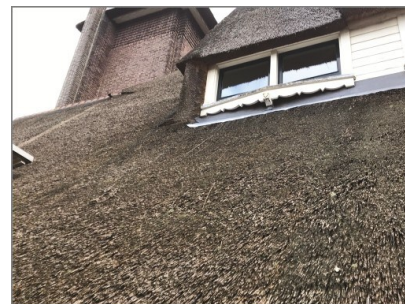
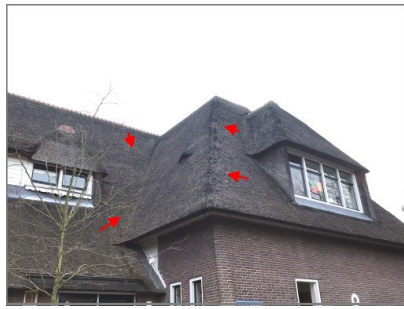
##### 1.45 - Inspecteur

#### Algemeen rietendak.

Algemene indruk van het rieten dak is goed, wel dienen er enkele onderhoudswerkzaamheden te worden uitgevoerd.

- 1- Gehele dakvlak rondom reinigen en nalopen, opstoppen en aankloppen.
- 2- Algen en Mosgroei verwijderen, eventueel bestrijdingsmiddel toepassen.
- 3- Controle nokvorsten op waterdichtheid en fixatie.

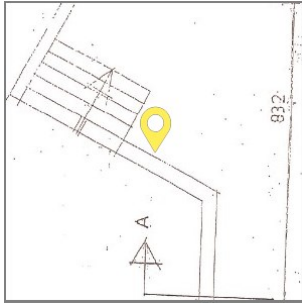
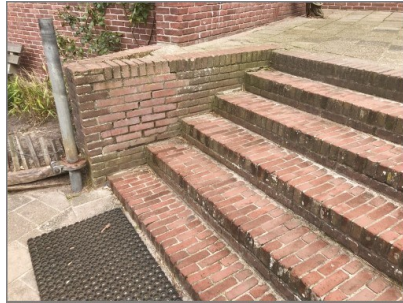
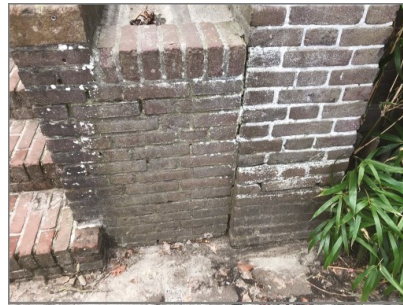
#### 1.46 - Inspecteur

**Voegwerk keringswandjes herstellen en scheurvorming.**

Nabij de keerwanden en de gemetselde trappen is voegwerk vergaan en/of zit los. E.e.a. dient te hersteld te worden om verdere schade te voorkomen.

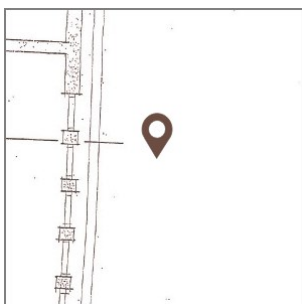
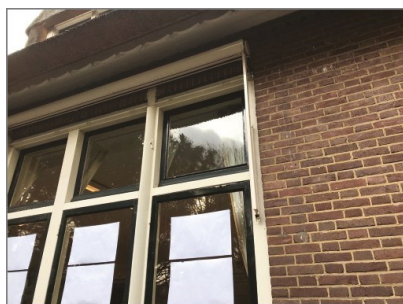
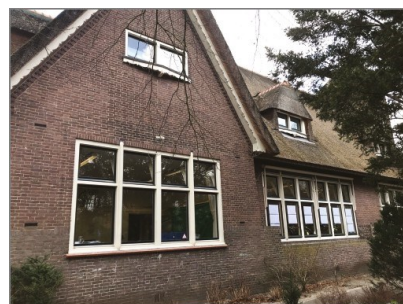
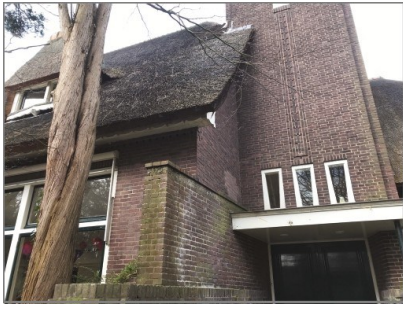
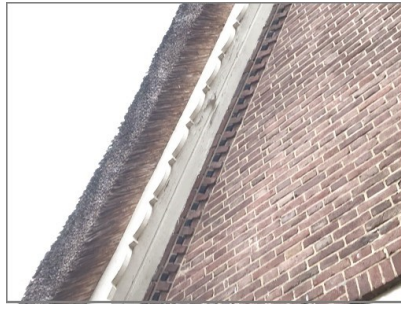
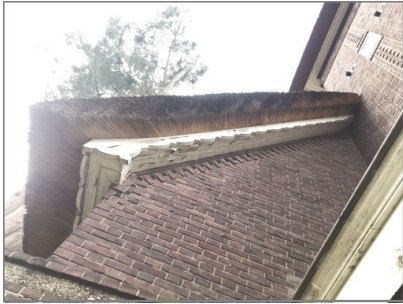
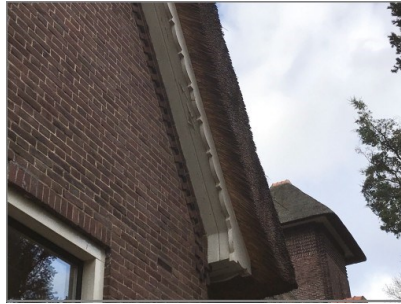
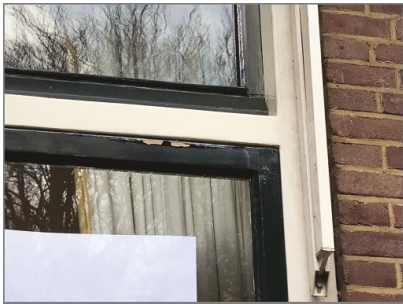
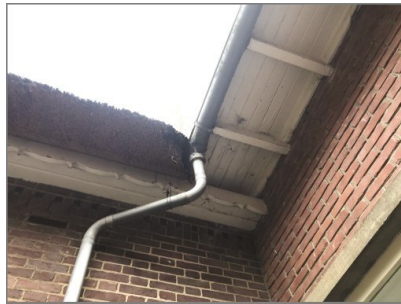
#### 1.48 - Inspecteur

Schilderwerk voor en zijgevels vertonen veel achterstallig onderhoud.

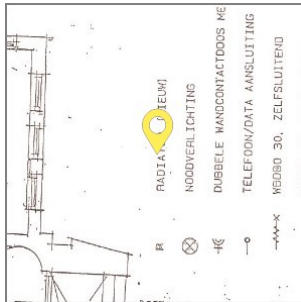
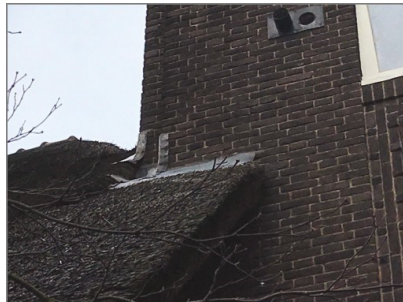
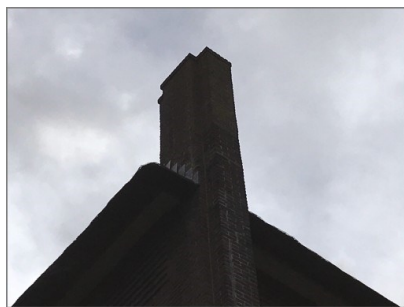
### 1.50 - Inspecteur

Loketten en voetlood opgenomen als waterkerende laag opgenomen in de aansluitingen van gevelmetselwerk op rieten dak nazien en eventueel vervangen en/of aankloppen.

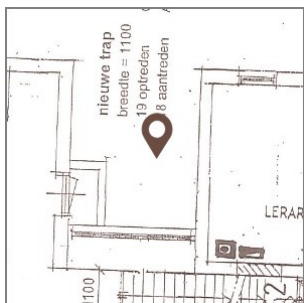
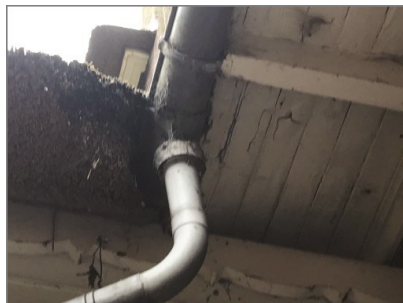
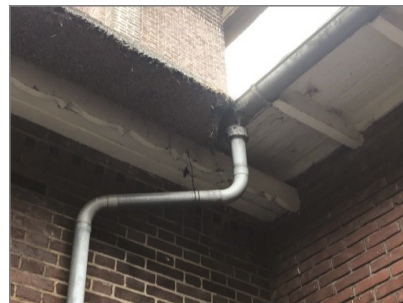
### 1.51 - Inspecteur

**Hemelwaterafvoeren zitten los en/of beschadigd.**

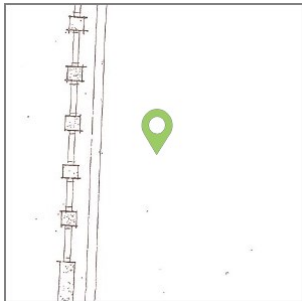
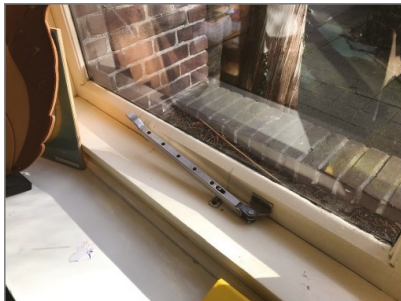
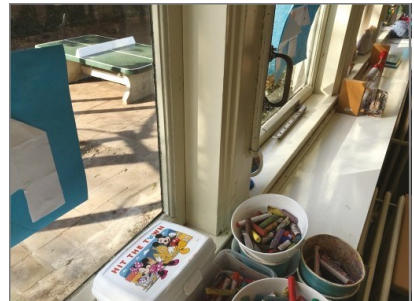
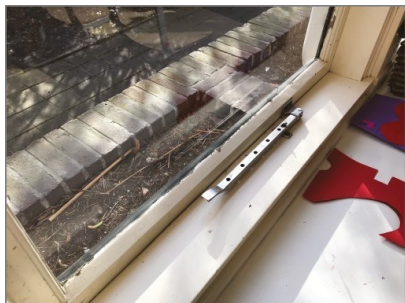
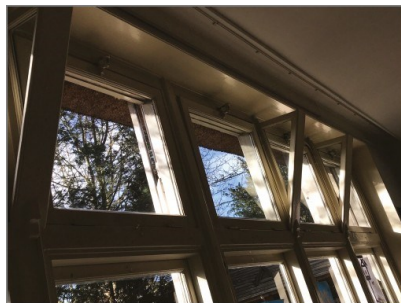
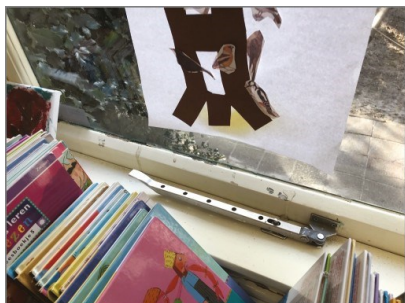
### 1.52 - Inspecteur

De gevelkozijnen op de begane grond zijn veelal voorzien van enkele beglazing.
