## Inspectierapport voormalige brandweerkazerne

Gebouw : voormalige brandweerkazerne  
Adres : Genneperhuisweg 13  
Plaats : Gennep

| Project | uitvoeren en rapporteren bouwtechnisch onderzoek |
| Datum | 7 juni 2017 |

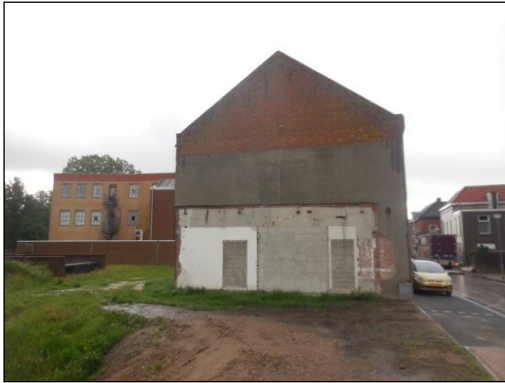
Naast de vele reparaties, afwijkende stenen en afwijkend voegwerk zijn er veel schades aan het metselwerk waargenomen. In dit inspectieverslag is een overzicht van de belangrijkste gebreken gegeven. Hoewel er veel schades waarneembaar zijn en er in het verleden diverse delen zijn ingeboet is de kwaliteit van het aanwezige metselwerk redelijk te noemen. Het metselwerk kan dan ook grotendeels gehandhaafd blijven. Reparaties en inboetwerk zullen echter altijd zichtbaar blijven. Er is geen technische noodzaak om vanuit esthetisch oogpunt herstelwerkzaamheden uit te voeren om het aanzicht/de uitstraling van het gebouw te verbeteren. Reparatiewerk vertelt op deze manier iets over de geschiedenis van het gebouw.

*Metselwerk noordoostgevel*

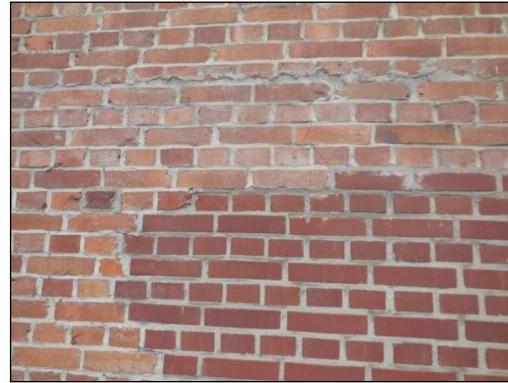
De oorspronkelijk toegepaste metsel- en voegmortel is kalkgebonden. Naderhand zijn diverse delen ingeboet met cementgebonden specie. Ook zijn delen van het voegwerk hersteld met cementgebonden voegwerk. Het verschil is kleur, afmeting en voegtype is duidelijk waarneembaar.

*Verschillende formaten gevelstenen*

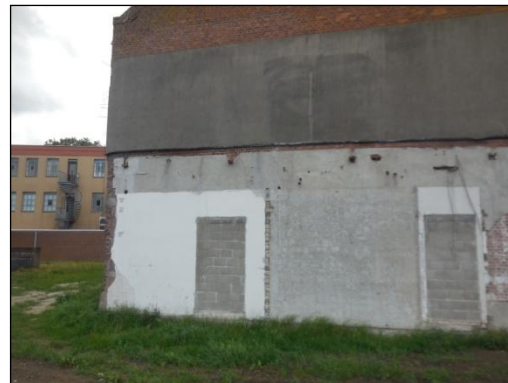
*Gepleisterde noordwestgevel*

- Het vervangen van een aanzienlijk deel, ca. 20%, van het voegwerk;
- Het herstellen van scheuren in de gevel door deze uit te krabben en te voorzien van RVS wikkelvormige wapening. Vervolgens dient het metselwerk voorzien te worden van voegwerk;
- Het inboeten van enkele delen van de gevel door het uitkrabben van kapotte of ontbrekende stenen en het aan brengen van nieuwe gevelstenen;
- Het pleisteren van de onderzijde van de noordwestgevel.

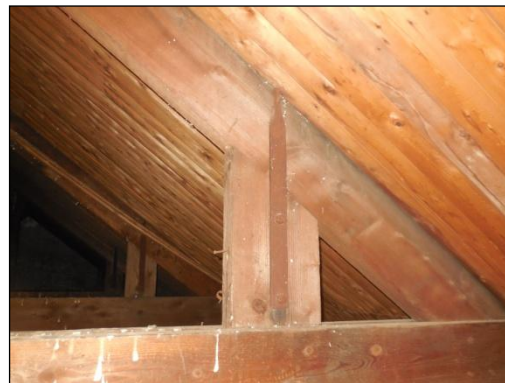
*Metalen verbindingselementen*

De houten spanten van de dakconstructie en gordingen zijn verankerd door middel van metalen verbindingselementen. De metalen verbindingen verkeren in een goede conditie.

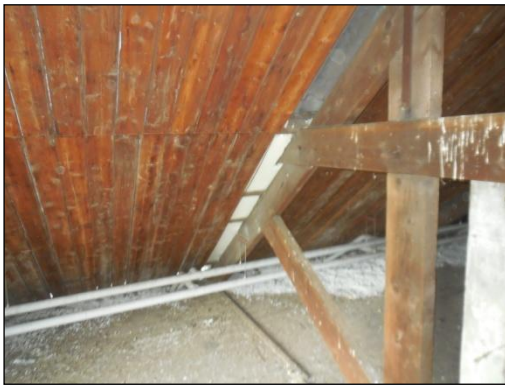
De zolderverdieping is afgetimmerd met schroten. Hierachter is isolatiemateriaal aangebracht tussen de gordingen. De isolatie is uitgevoerd in polystyreen. Op de zoldervloer liggen grote hoeveelheden korrels van het isolatiemateriaal. Er nestelen vogels onder de golfplaten tussen het isolatiemateriaal. Vermoedelijk nestelen er ook een of meerdere marters tussen de kap.

*Dakconstructie aan de binnenzijde afgetimmerd*

- Het verwijderen van de aftimmering op de zolderverdieping. Het afgekomen hout dient tijdelijk opgeslagen te worden voor hergebruik;
- De dakconstructie (gordingen) dient vervolgens gecontroleerd te worden op gebreken;

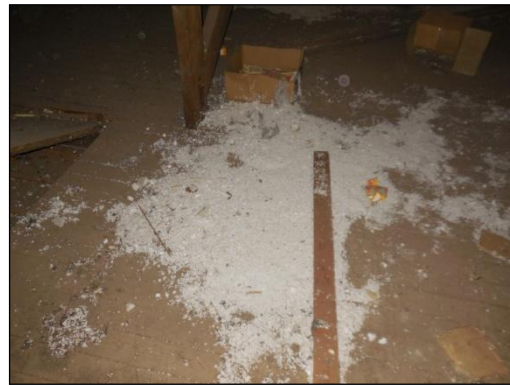
*Isolatiemateriaal op de vloer*

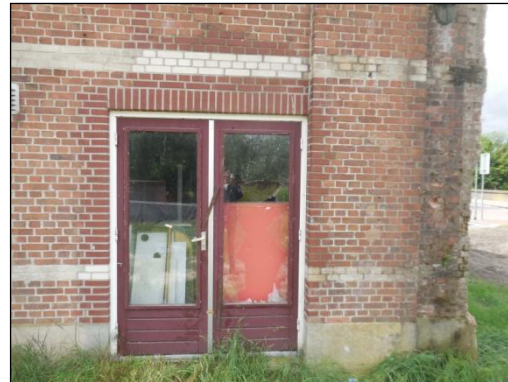
Het entree deurkozijn is uitgevoerd in hout. Het houtwerk verkeert in een redelijke onderhoudsconditie. Het kozijn kan vooralsnog gehandhaafd blijven. Mogelijk zullen er, afhankelijk van de beoogde nieuwe functie, nieuwe gevelopeningen toegevoegd worden aan het gebouw. Vooralsnog is hiermee geen rekening gehouden.

*Houten entree deurkozijn*

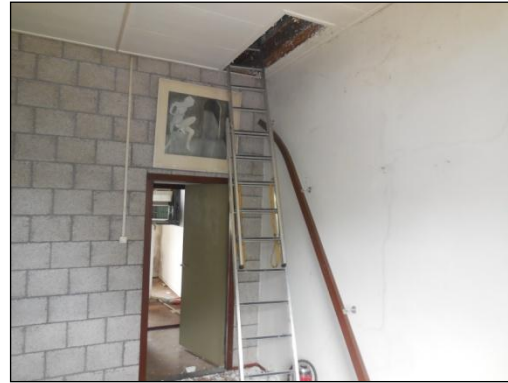
Op de eerste verdieping is geen vaste voorziening aanwezig om de zolderverdieping te bereiken. De zolder is hiermee uitsluitend bereikbaar m.b.v. een ladder. Geadviseerd wordt om een vaste trap aan te brengen om de zolderverdieping beter toegankelijk te maken.

*Toegangsluit naar de zolderverdieping*

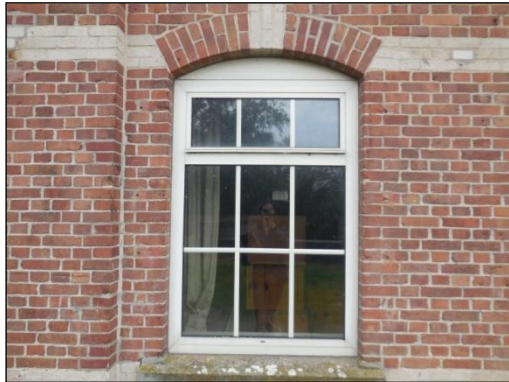
De aluminium gevelkozijnen zijn alle voorzien van geïsoleerde beglazing. De beglazing is in de luchtspouw tussen de glasplaten voorzien van een roede-verdeling. De beglazing verkeert in een goede conditie. Vervanging is vooralsnog niet aan de orde.

*Kunststof gevelkozijnen v.v. geïsoleerde beglazing*

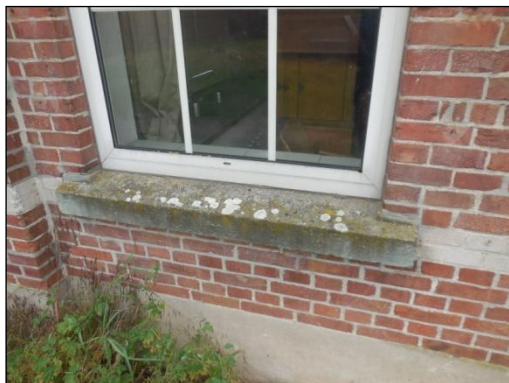
De gevelkozijnen zijn voorzien van hardstenen dorpels. Deze verkeren over het geheel genomen in een redelijke tot goede onderhoudsconditie. Op twee plaatsen zijn scheuren in de dorpels waargenomen. De scheuren zijn waarschijnlijk veroorzaakt door de scheuren in het metselwerk van de gevels. De scheuren in de dorpels zijn waargenomen in het verlengde van de scheuren in het metselwerk. De dorpels dienen hersteld te worden.

*Hardstenen dorpels*

- Het herstellen van scheuren in de hardstenen dorpels door het aangelen van de dorpels m.b.v. reparatiemortel.

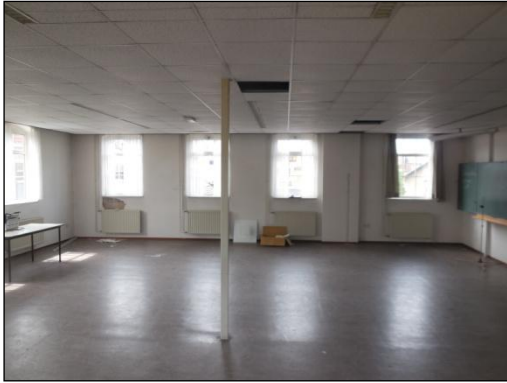
In het gebouw zijn op de begane grond en de eerste verdieping plafonds aangebracht. Op verschillende plaatsen zijn hieronder verlaagde (systeem)plafonds aangebracht. De plafonds verkeren in een matige onderhoudsconditie.

*Systeemplafond eerste verdieping*

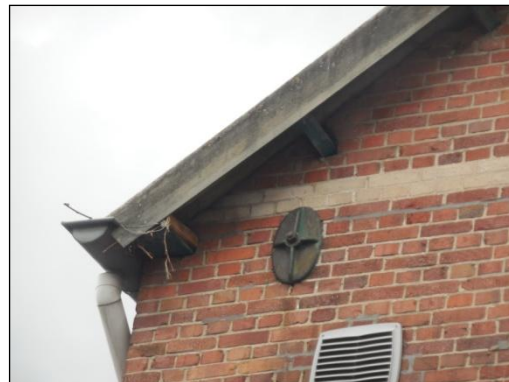
*Delen vervangen door wind- en dekveren*

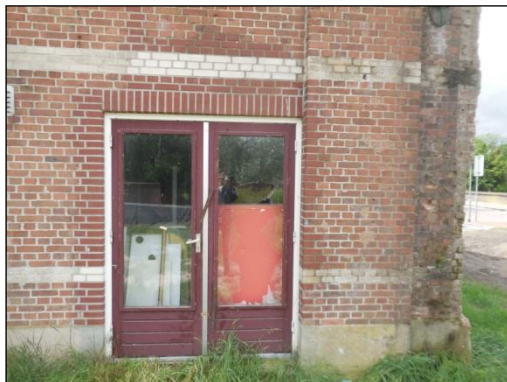
*Schilderwerk houten gevelkozijn*

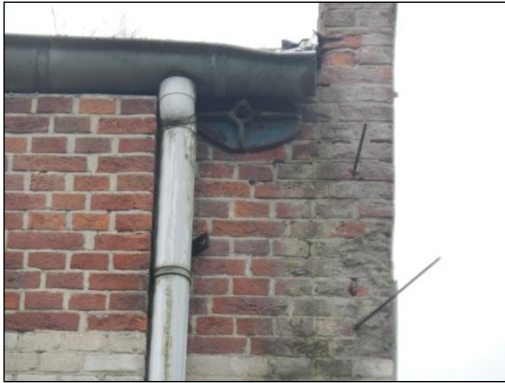
De noordoost- en zuidwestgevel zijn voorzien van een zinken mastgoot, opgehangen aan zinken gootbeugels. De goten wateren af via totaal vier hemelwaterafvoeren. De goten functioneren overwegend naar behoren. Bij de goot boven de entree van het gebouw is sprake van lekkage. Het zinkwerk zal hier vervangen of gerepareerd moeten worden. Binnen afzienbare tijd zullen ook de overige goten vervangen moeten worden.

*Zinken mastgoot opgehangen aan gootbeugels*

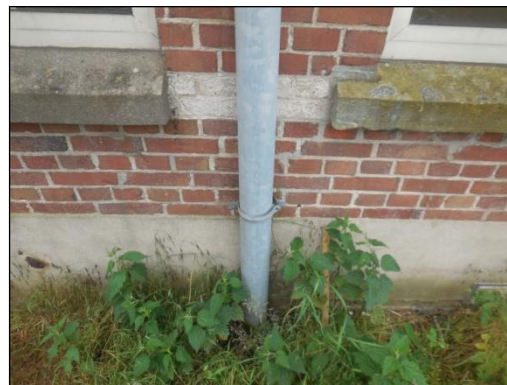
Het bovenste deel van de vier hemelwaterafvoeren is uitgevoerd in PVC. De ondereinden zijn op drie plaatsen uitgevoerd in verzinkt staal. Deze ondereinden verkeren in een goede conditie. Naast de ingang ontbreekt het ondereinde waardoor schade aan het metselwerk is ontstaan. Doorgeslagen vochtplekken zijn aan de binnenzijde zichtbaar.

*Verzinkt stalen ondereind hemelwaterafvoer*

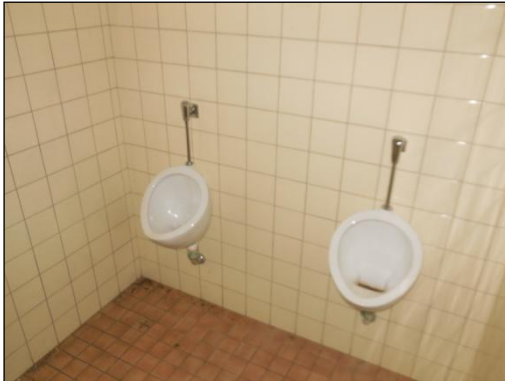
In het gebouw is op de tweede verdieping een sanitairgroep aangebracht. Er zijn twee toiletten, twee urinoirs en twee wastafels aangebracht. Het sanitair lijkt in een redelijke tot matige onderhoudsconditie te verkeren. Aangezien water en mogelijk ook de riolering zijn afgesloten kan het sanitair niet gebruikt worden. Vooral nog wordt er vanuit gegaan dat beide toiletten en beide wastafels vervangen dienen te worden. De urinoirs worden vooral nog gegandhaafd.

*Bestaande urinoirs*

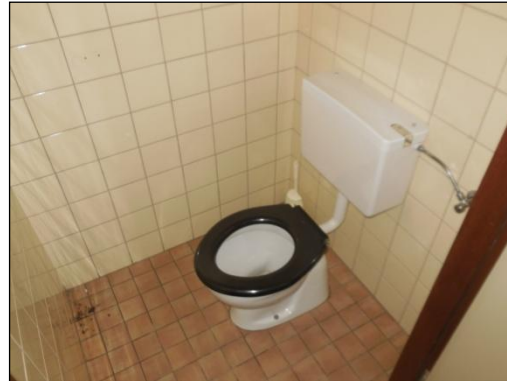
*Bestaand toilet*

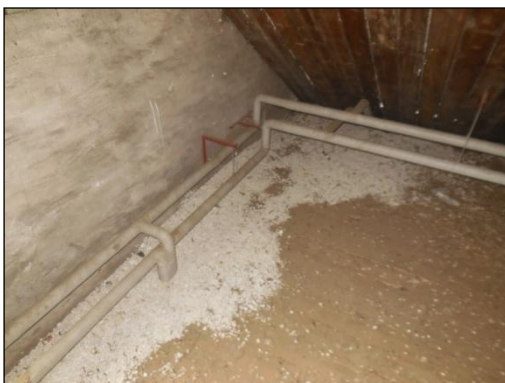
Het gebouw werd verwarmd met behulp van paneelradiatoren. Deze zijn aangebracht tijdens de verbouwing in de jaren '80. De radiatoren en het leidingwerk van de verwarmingsinstallatie verkeren in een redelijke tot goede onderhoudsconditie en kunnen derhalve hergebruikt worden.

*Leidingwerk verwarmingsinstallatie*

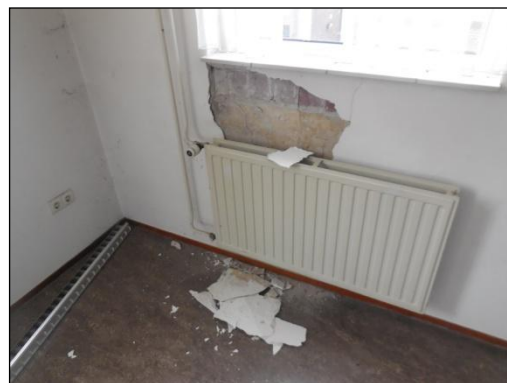
*Radiator*
